# nytt och gammalt i vällingby centrum

**Artikelförfattare:** Britt Wisth

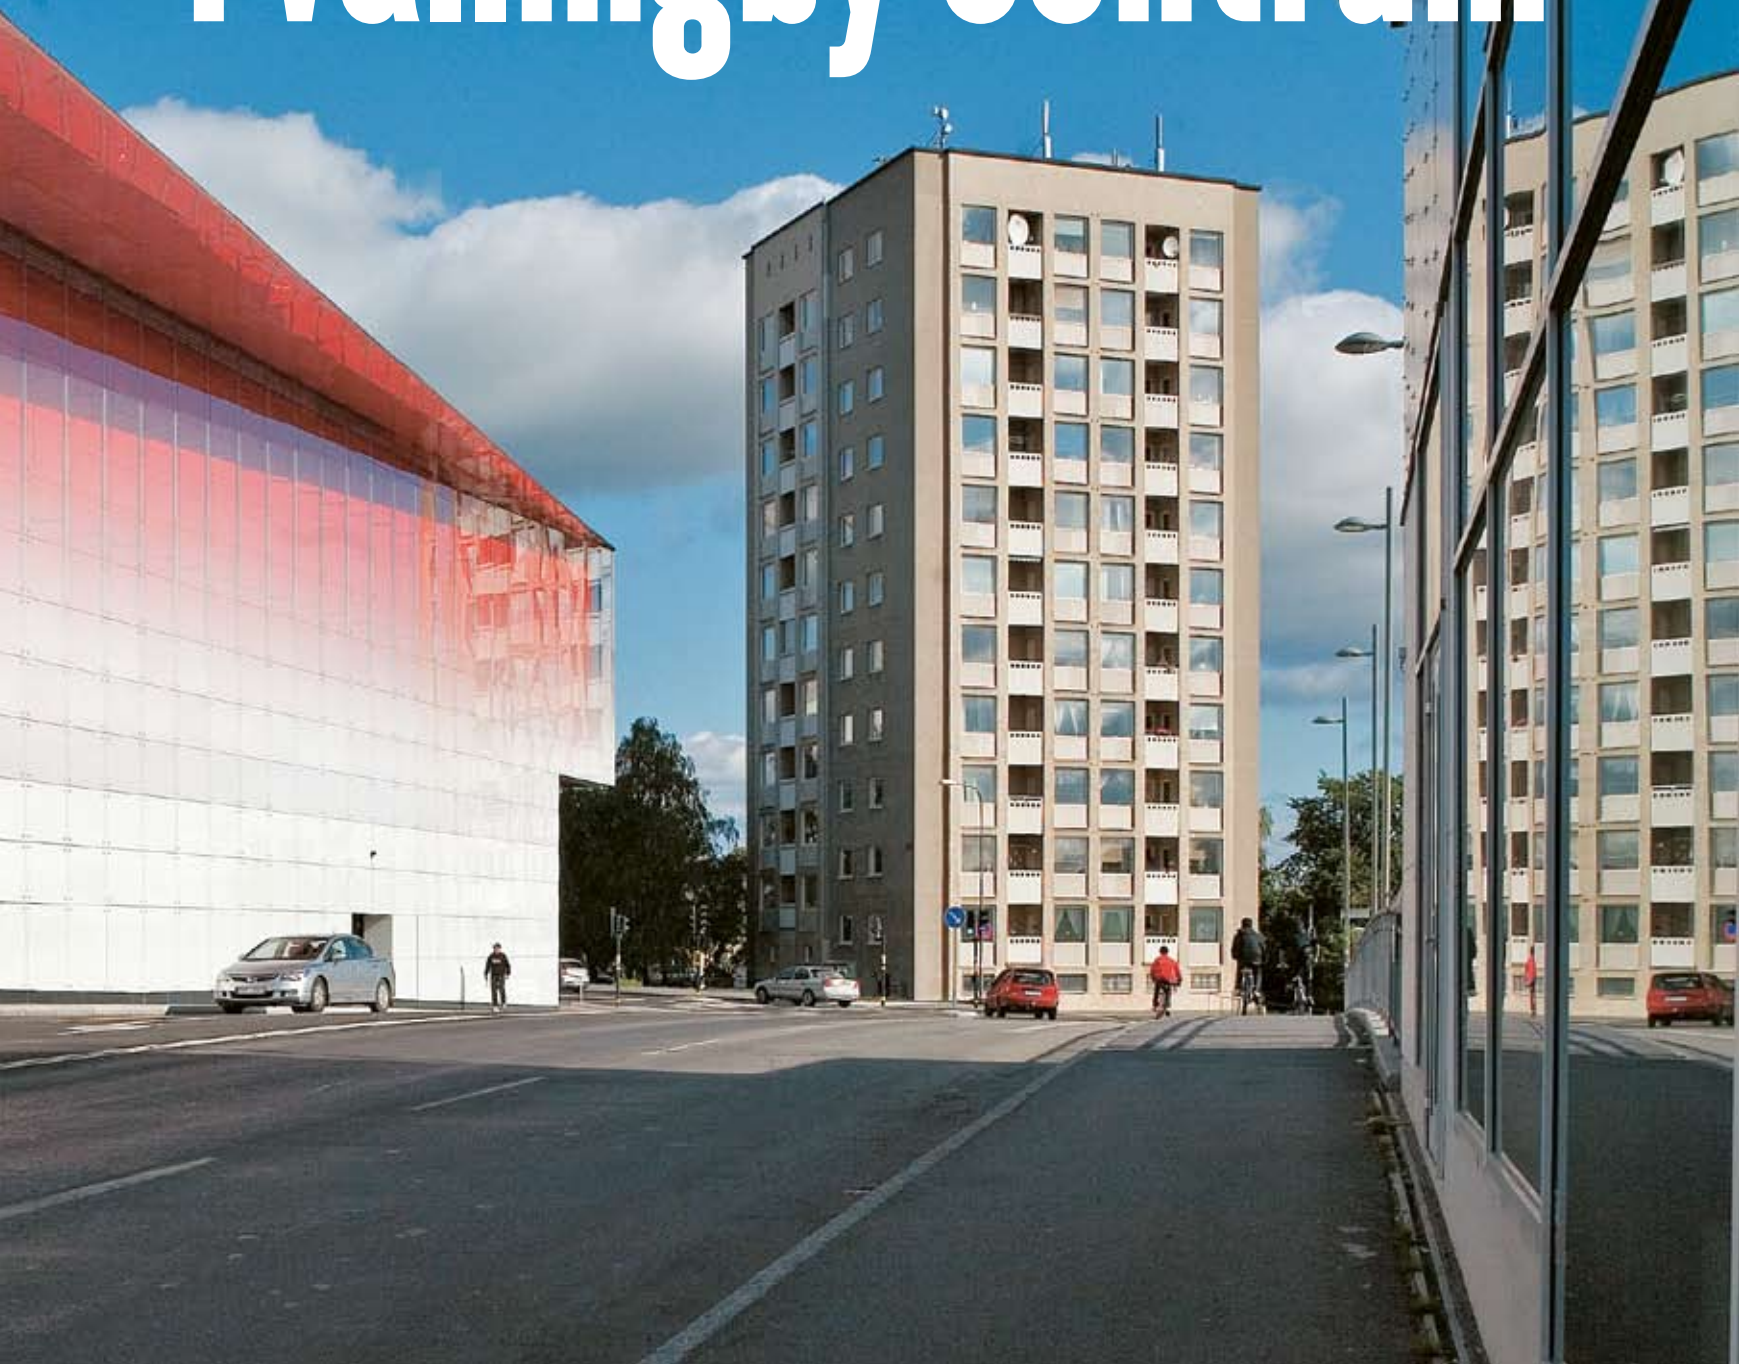
Nytt och gammalt förenas i Vällingby centrum på ett sätt som gör att de berikar varandra och skapar nya spännande möten och vyer. T.v. en del av Wingårds modehus Kfem, t.h. sidofasaden till de nya butikslängorna vid Årevägen och i fonden ett av de ursprungliga bostadshusen intill centrum. Foto: Göran Fredriksson, SSM, 2008.

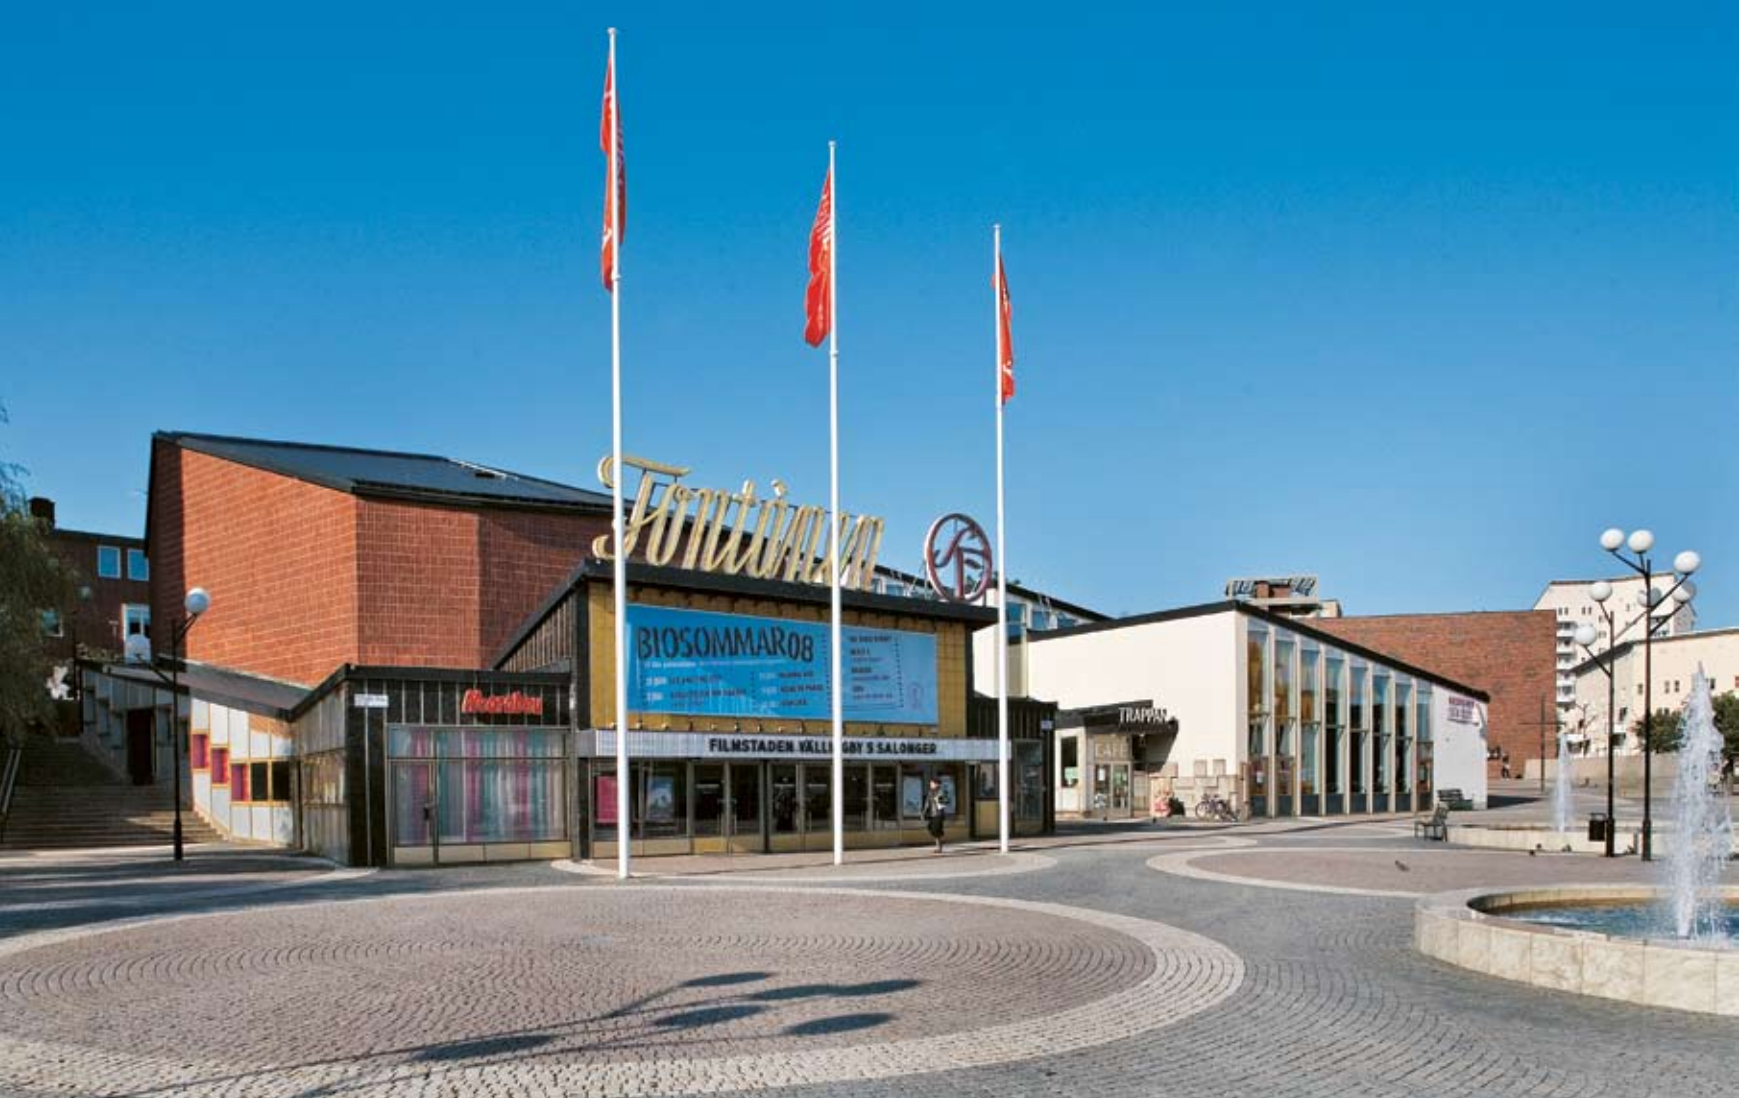
Vällingbyorg. Biografen Fontänen rymmer idag, förutom den ursprungliga stora biosalongen, även nya småsalonger under plattan, där det skapats en modern och spännande biomiljö. Bortom kulturhuset Trappan skymtar Tomaskyrkans röda tegelvägg. Foto: Göran Fredriksson, SSM, 2008.

Backström & Reinius, är också i stort sett ursprunglig, med bl.a. den gamla glasmosaiken, neonskylten, dörrpartierna, skyltskåp och bevarad fast inredning och dekor. Viss anpassning för att underlätta tillgängligheten har dock gjorts och en anslutning till de nya salongerna under mark har tillkommit. Ridån har dessutom nytillverkats.

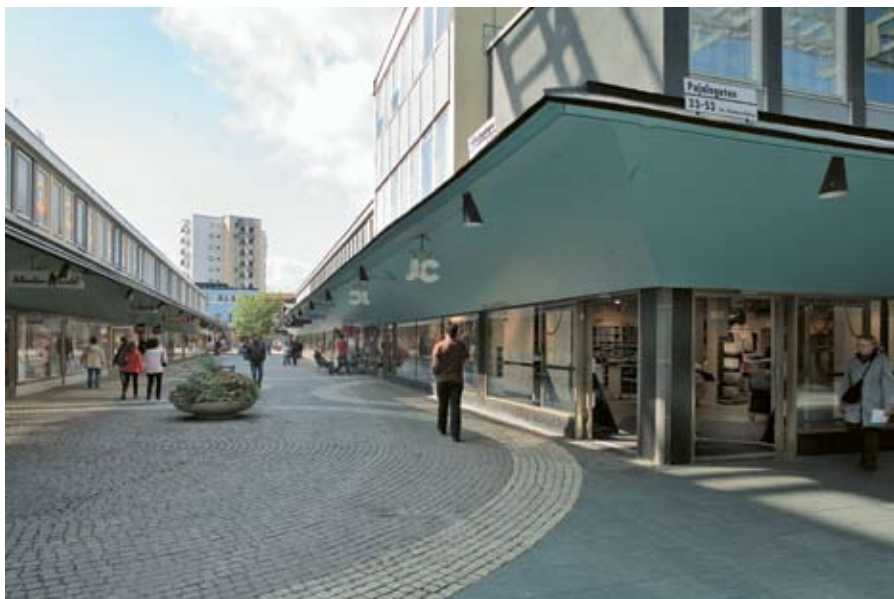
Vällingbygången mellan hus K och I, med den lägre delen av Svenska Bostäders kontorshus till vänster. Vy mot »Blå huset«. De strutformade lamporna är nytillverkade efter den ursprungliga modellen. Foto: Göran Fredriksson, SSM, 2008.

Eftersom fem årtiondens vardagliga underhåll av fönster, dörrar och belysning medfört att många av 50-talets typiska detaljer försvunnit, har flera av byggnaderna genomgått en verklig restaurering. Många former och kulörer fanns kvar under senare lager, t.ex. skärmtakens spensliga konstruktion. De strutformade armaturerna under taken

hade rivits och ersatts av runda glober, men strutarna har nu nyproducerats. De ursprungliga ritningarna finns kvar och användes som underlag för tillverkningen. Skärmtaken har också återfått sin ljusblå färg på hus H och I. På dessa båda byggnader har också mosaiken mellan skyltfönstren återställt och på ett par ställen har skärmtak rivits för att markera nya entréer. Skyltfönstrens aluminiumbågar har återfått en profilering och eloxering som ligger nära originalet. På hus H hade taket belamrats med ett oordnat virrvarr av ventilationsaggregat. Taket har nu fått en ny och samlad form, som visserligen inte liknar den ursprungliga, men som döljer det mesta av ventilationskanalerna.

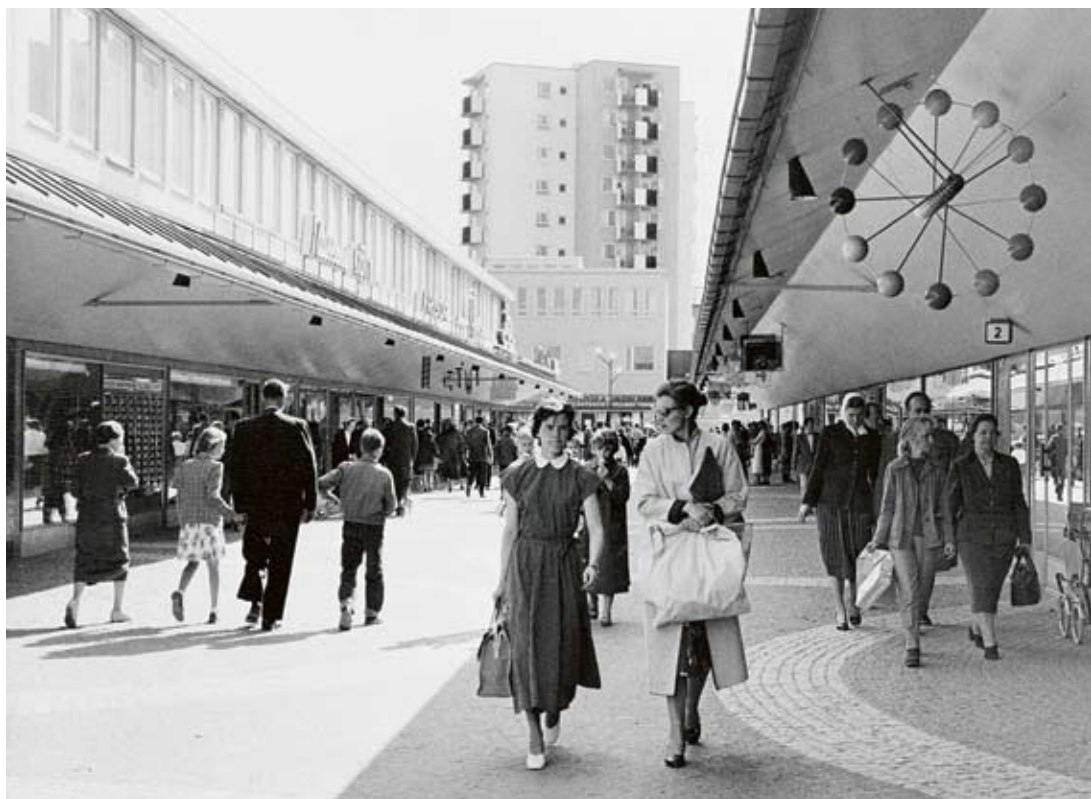
Vällingbygången, sent 50-tal. Nutidens skyltning känns inte lika fantasifull som då. Foto: okänd, SSM.

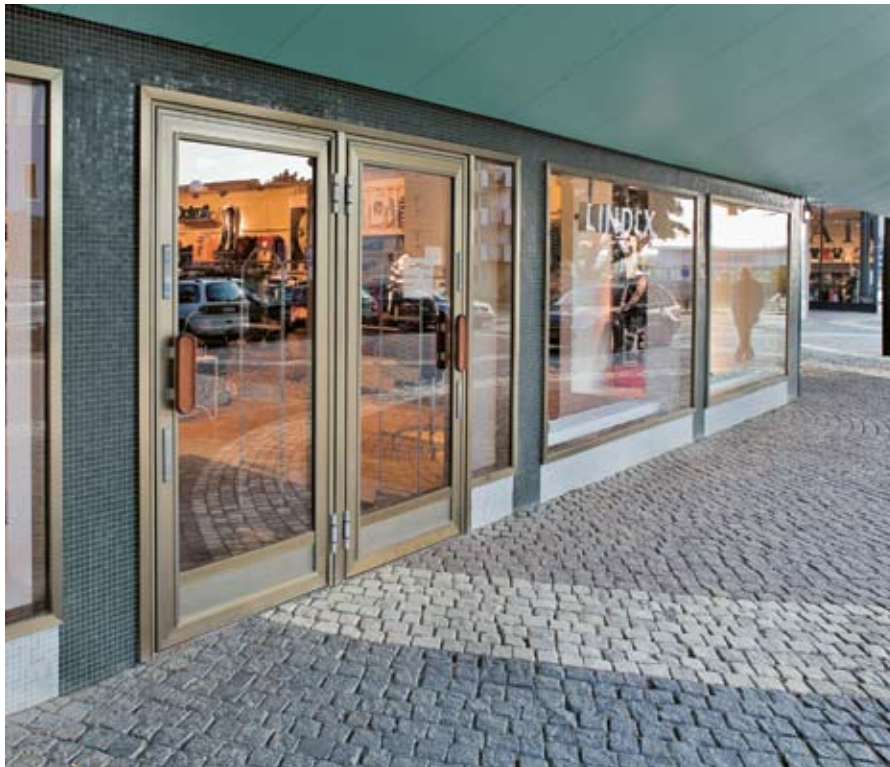
Ett återställt parti med skyltfönster och butiksentréer omramat av glasmosaik. Foto: Göran Fredriksson, SSM, 2008.

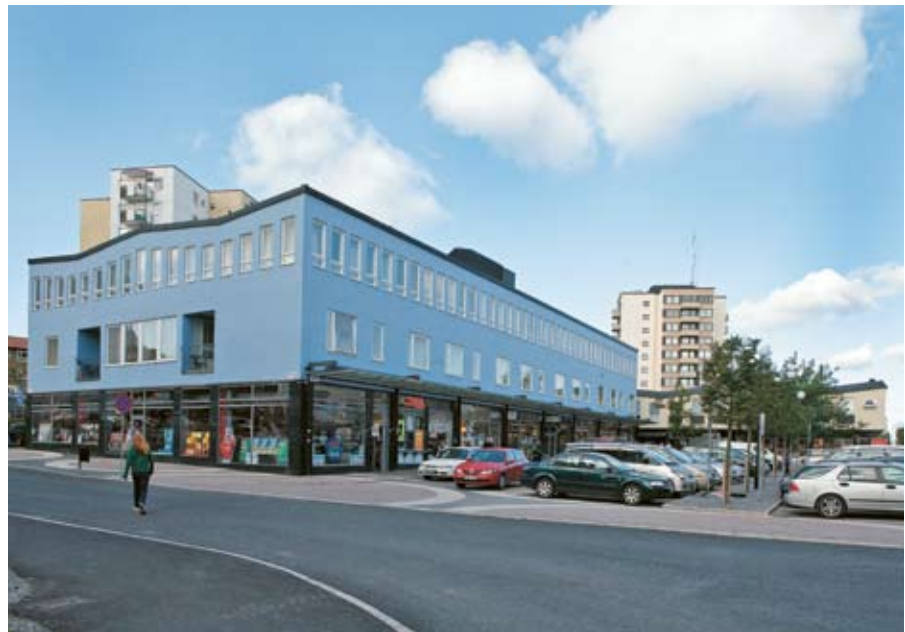
»Blå huset« har stora ventilationshuvor på taket och har fått ett modernt skärmtak ovanför butiks-fönstren. Ändå känns byggnadens 50-talskaraktär tydlig. Foto: Göran Fredriksson, SSM, 2008.

också ritade av Backström & Reinius, har i stort sin ursprungliga form. På Blå huset, som ursprungligen inte hade skärmtak, har man nu i enlighet med butiksverksamhetens önskemål, byggt skärmtak som har fått moderna former. Detta för att inte förväxlas med de ursprungliga. Det gamla polishuset från 1960-talet, hus N, har ändrat funktion varvid lägenheterna har fått balkonger och butiksvåningen ett modernt skärmtak.

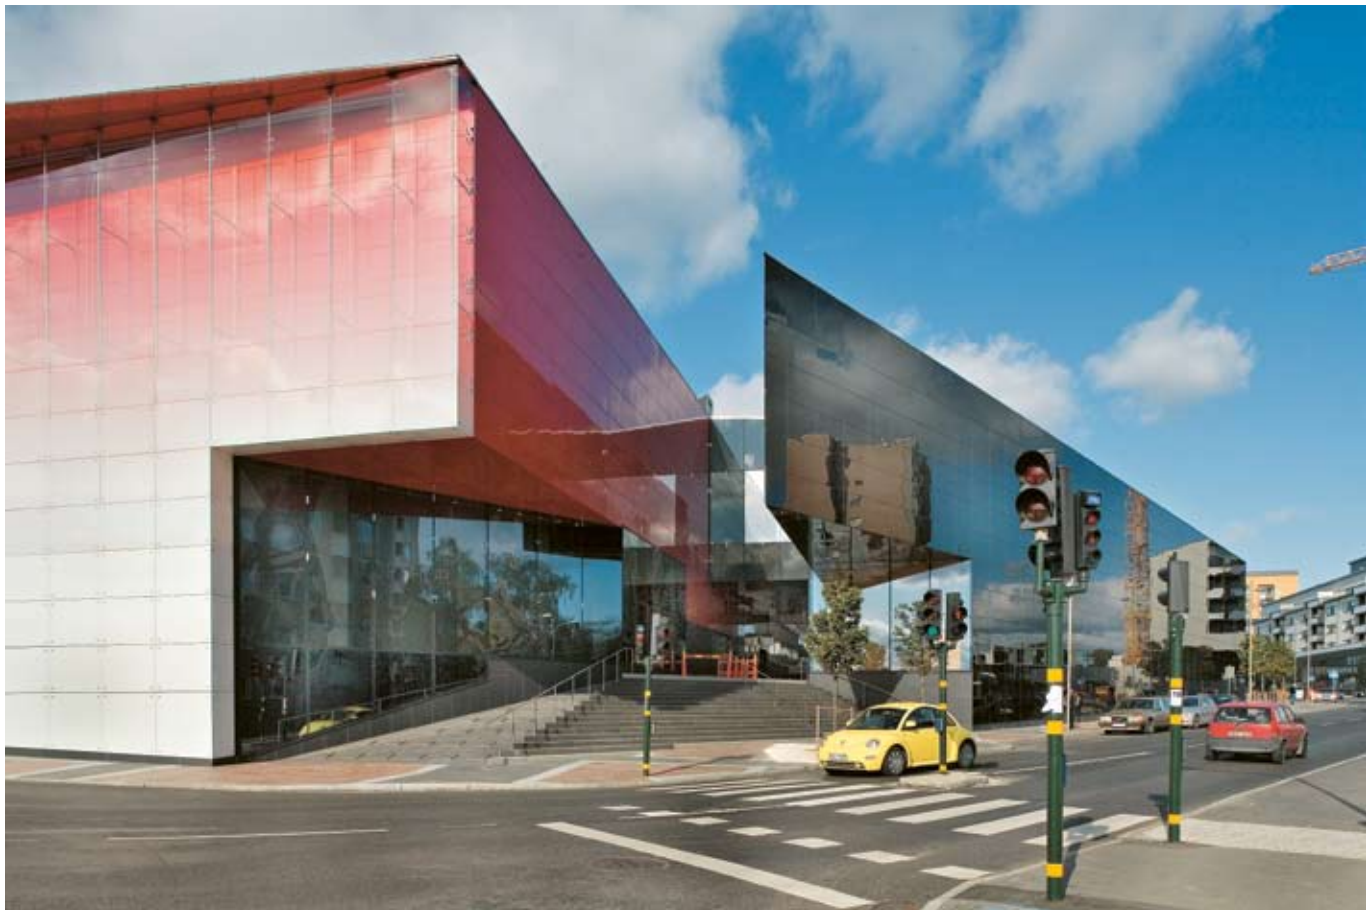
I hörnet av Årevägen och Ångermannagatan finns en av portalerna in mot centrum där de speglade fasaderna skapar denna intrikata fixeringsbild. Kfem t.v. med dess friliggande »annex« t.h. Foto: Göran Fredriksson, SSM, 2008.

kuben med det fräckt framspringande röda taket dominerar helt för den som kommer Årevägen upp från rondellen. Byggnaden skapar med sin speglade fasad många nya och oväntade upplevelser i stadsbilden, inte minst i hörnet vid Ångermannagatan, där flera vinklar av den moderna glasarkitekturen bildar ett spännande blickfång. Interiören bjuder på en sofistikerad shoppingmiljö med generösa ytor och en vänlig öppenhet. Här finns mycket ljus, flera rulltrappor och en behagfullt rundad trappa.

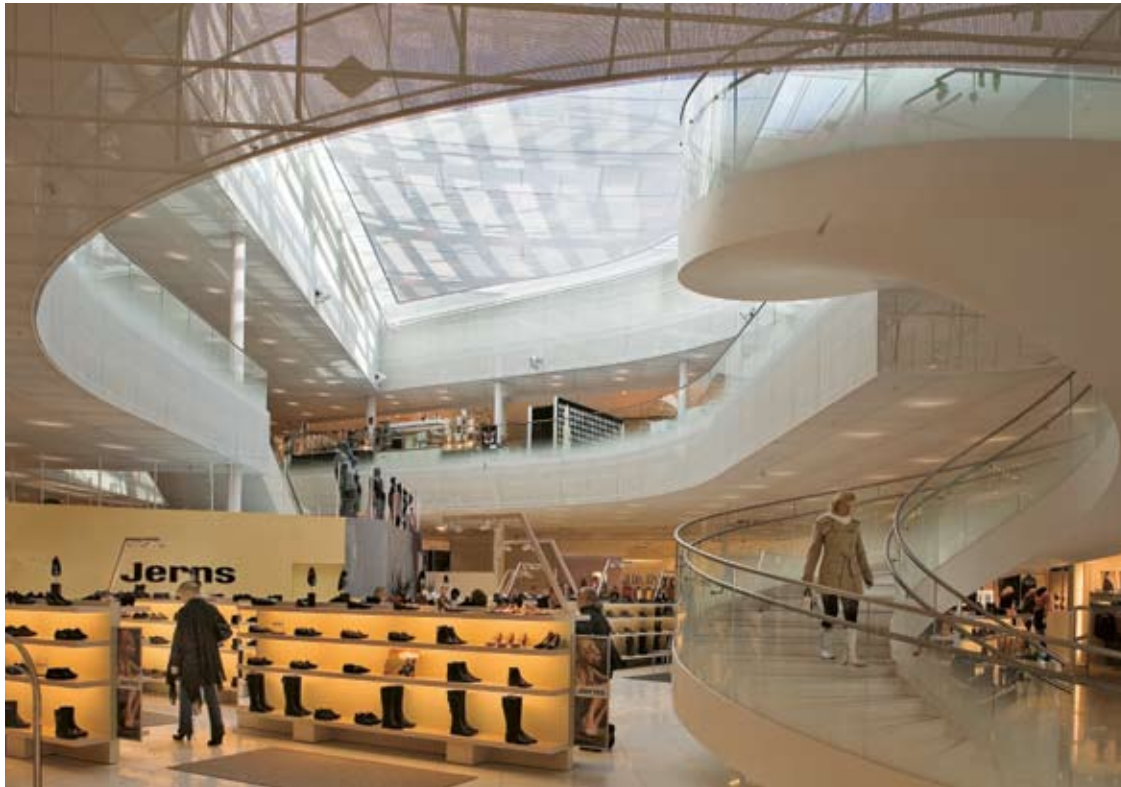
Interiören i modevaruhuset Kfem präglas av ljus, rymd och kraftfull formgivning. Foto: Göran Fredriksson, SSM, 2008.
