RÄNTMÄSTARHUSET

vid Slussplan i Staden mellan broarna

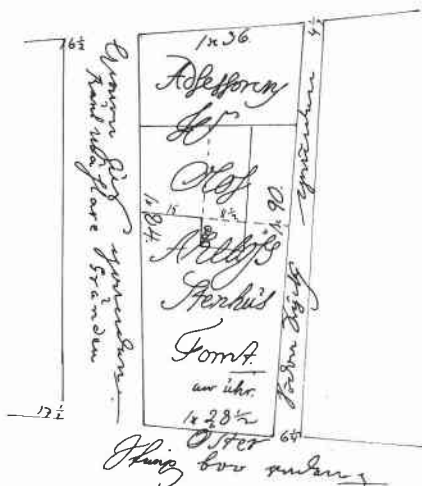
Fig. 4. Designationsritning över assessor Olof Ahllöfs stenhus och tomt 1740, omfattande hela kvarteret Achilles. Stadsing.-kontorets arkiv.

På Jean de la Vallées regleringsförslag 1680 är det sydligaste av de tre kvarteren helt borta.¹³ Kvar på platsen är Kvarngränden, som nu breddats till 16,5 respektive 17,5 alnar, mått som återkommer på en designation för år 1740 (fig. 4).

Av designationsritningen från samma år framgår, att en gård öppnade sig mellan de båda stenhusen mot söder, medan en långa med vagnbod och stall slöt kvarteret på norra sidan mot Södra Dryckesgränden (fig 4).²¹

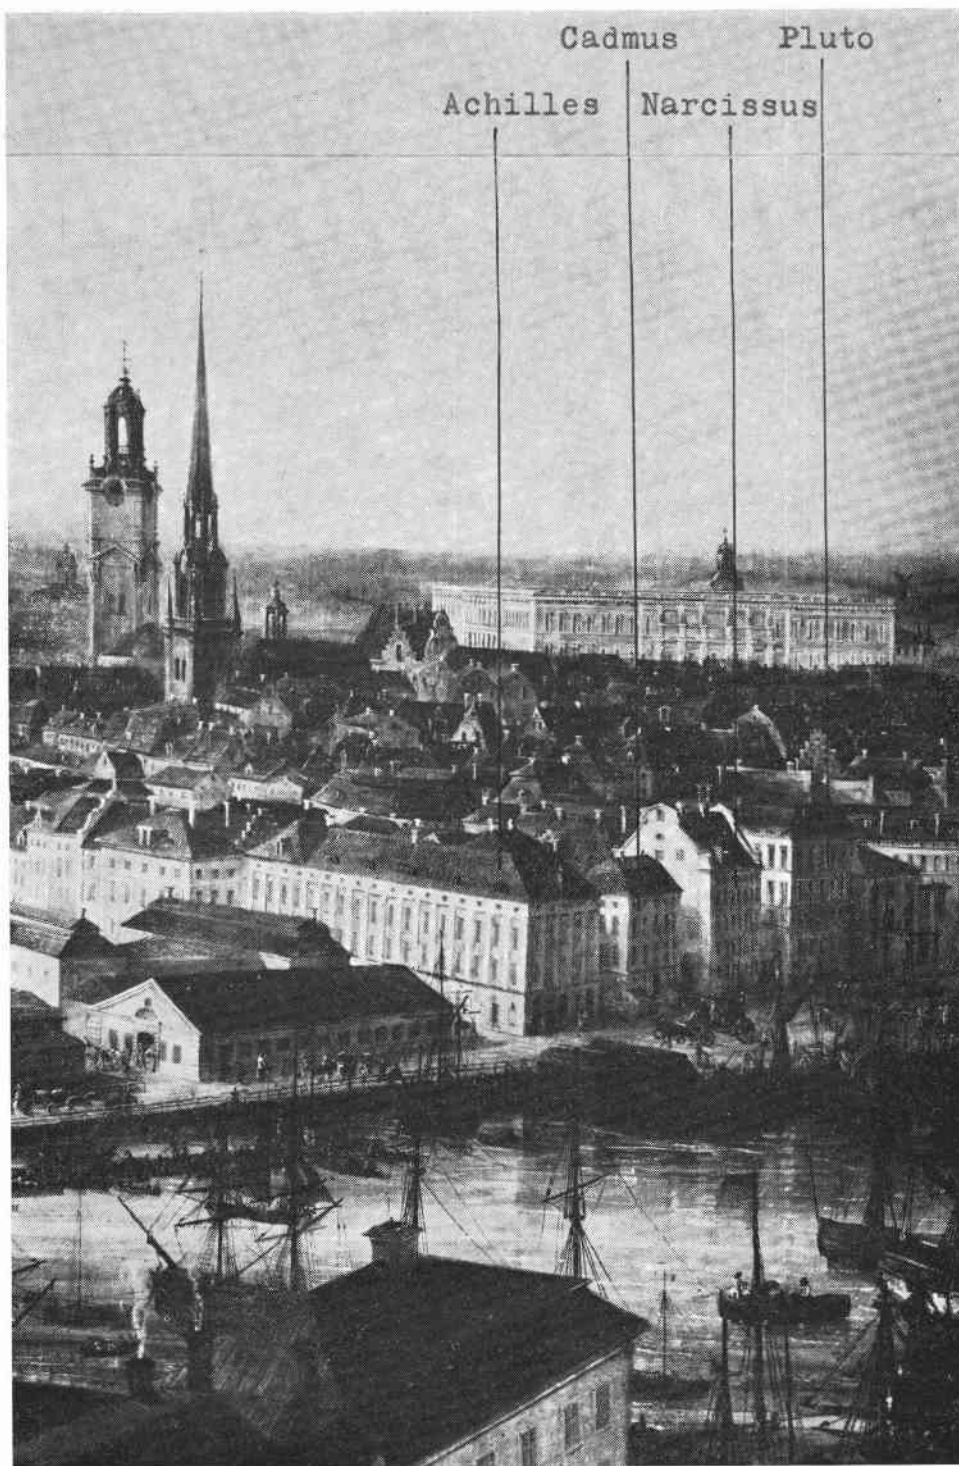
Fig. 9. Stockholm från Mosebacke, detalj ur oljemålning av Elias Martin från 1790-talet. Ränthmästarehuset och Oranienbad äro sammanbyggda och ha fått en enhetlig fasad mot Slussplan. Stadshuset.

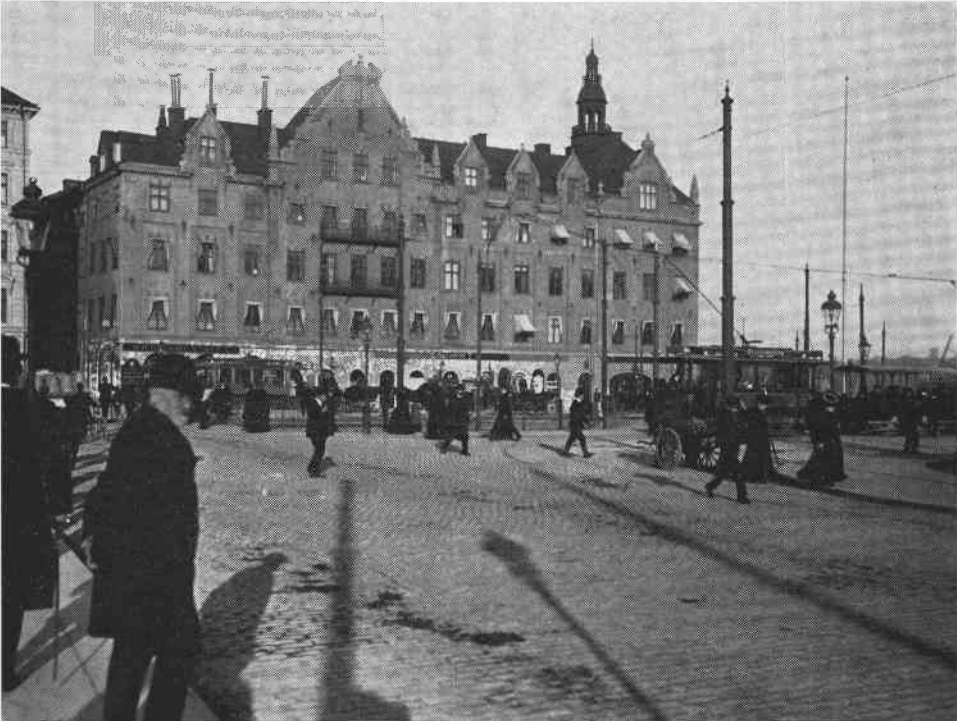
Fig. 13. Råntmästarehuset efter Fredrik Lilljekvists ombyggnad. Foto 1904 i Stadsmuseet.

partier bevarats. I den rusticerade bottenvåningen fick fönster och portar en rundbågig utformning i stället för de omväxlande små rektangulära fönster och portar, som fordom fanns. Övriga fönster ha samma storlek som tidigare. Endast fjärde våningen har som nämnts i detta avseende förändrats.
