POKALEN

RÖRSTRANDSOMRÅDET UNDER 1900-TALET

Kv Fajansen, Leran, Porslinsbruket, Stengodset och Terrakottan.

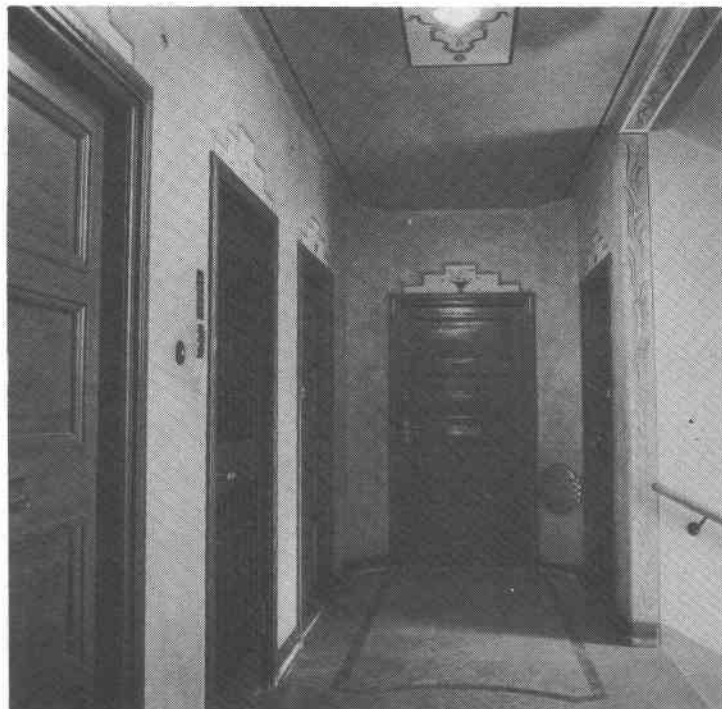
Pokalen 7 Vilplan

Entré, trapphus och vilplan: golv och trappor av marmor. Marmorerade fältindelade entréväggar med dekorativa målningar. Ursprunglig hiss. Vilplan med dekorativa målningar i tak och över ursprungliga enkeldörrar.

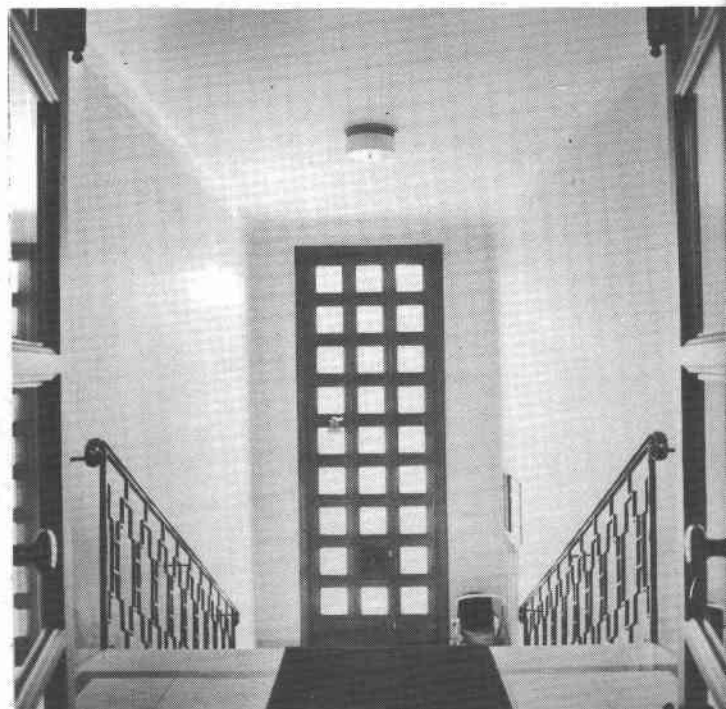
Pokalen 2 Entré

Entré, trapphus och vilplan: golv och trappor av vit marmor, trappräcke av järnsmide, ursprunglig hiss. Ursprungliga enkeldörrar.

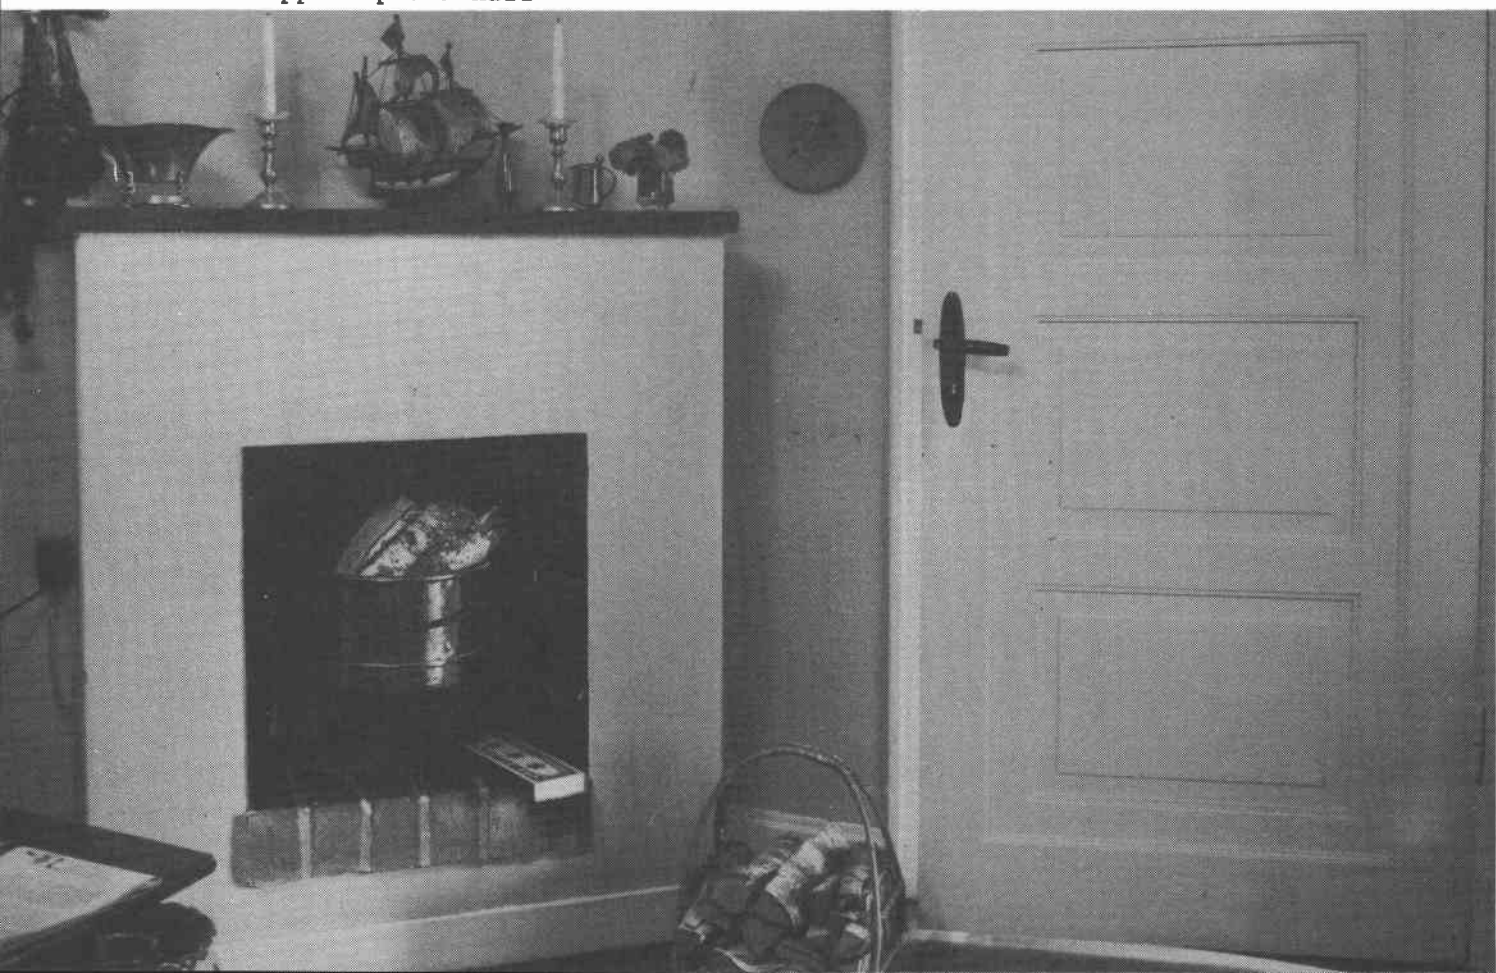
Pokalen 5 Öppen spis i hall

Besökt lägenhet: ursprungliga standardsnickerier, rak öppen spis i hall.

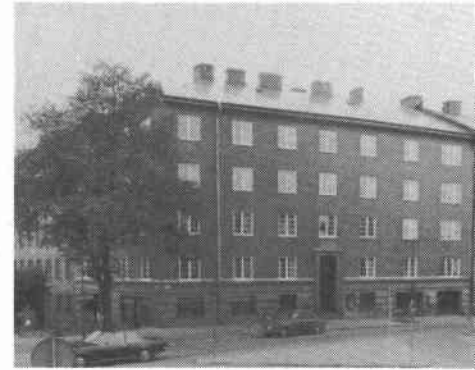
Pokalen 3

Gathus (hörnhus), 5 vån + sout vån. Gatufasad: gul slätputs, skiffer i sout vån och portalomfattning. Gårdsfasad: gul slätputs. Svart plåttak.

Entré, trapphus och vilplan: golv och trappor av kalksten. Entréväggar klädda med kalksten upp till 2 m, däröver rödmålat. Tak med målning i geometriska motiv. Ursprungliga grå enkeldörrar.

Besökta lägenheter: ursprungliga snickerier med valv och pelare, öppen rak spis i keramik med snäckformad reliefdekor.

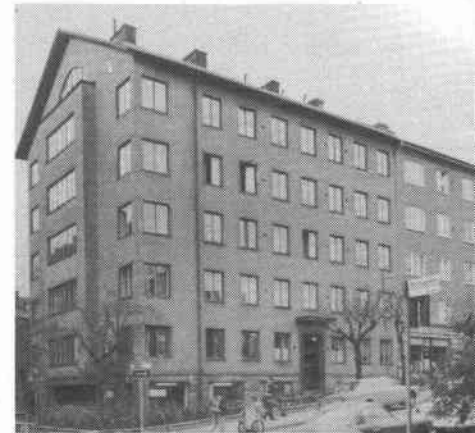
Pokalen 4

Gathus (hörnhus), 5 vån. Gatufasad: röd slätputs med ljusbrun bv, hörnrusticeringar, portal med skifferomfattning. Plåttak.

Entré, trapphus och vilplan: golv och trappor av marmor, väggar i entré och vilplan med figurativa cementreliefer, glasade mellandörrar. Ursprunglig hiss. Vilplan med profilerad taklist och ursprungliga enkeldörrar.

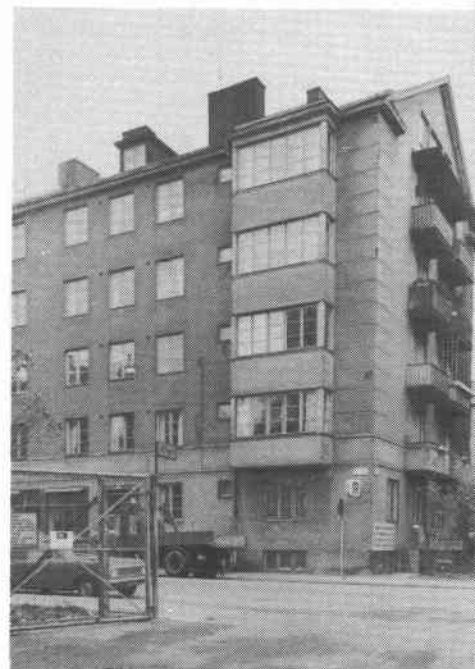
Pokalen 5

Gathus (hörnhus), 5 vån. Gatufasad: röd slätputs, grå bv. Portal med granitombfattning. Gårdsfasad: röd slätputs. Svart plåttak.

Entré, trapphus och vilplan: golv och trappor av marmor. I entrén bröstning av marmor och målad dekor i tak. Ursprunglig hiss, enkeldörrar.

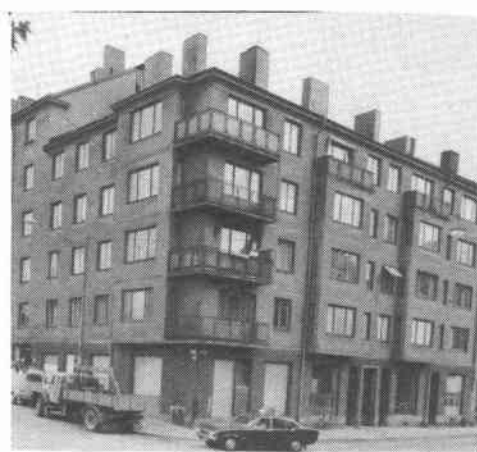
Pokalen 6

Gathus, 5 vån + sout vån. Gatufasad: gul slätputs. Portal med granitombfattning och glasad port. Gårdsfasad: gulbrun slätputs. Svart plåttak.

Entré, trapphus och vilplan: golv och trappor av kalksten, figurativa dekorationsmålningar i entrétak. Ursprunglig hiss. Ursprungliga enkeldörrar.

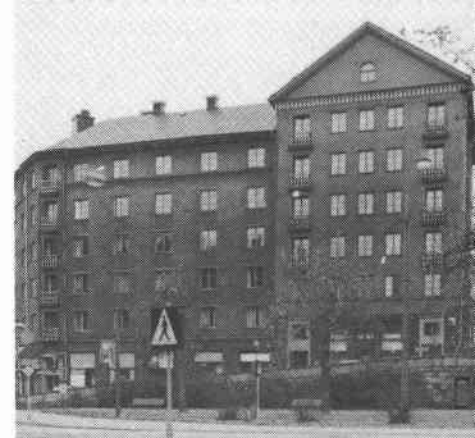
Sigyn 18

Gathus, 6 vån. Gatufasad: rödlila sprutputs, bv och horisontalt band i grå sprutputs, antikiserande fasaddetaljer, vita fönsteromfattningar. Gårdsfasad: rödbrun sprutputs. Flygel, 5 vån. Gatufasad: rödbrun sprutputs. Granitportaler, glasade portar och överstycken. Brunt plåttak.

Entré (103): golv och trappor av marmor, fältindelade väggar i rosa, svart och grågrönt, profilerad list vid tak med antikiserande målningar, mittdekor och inramande stucklist. Glasade mellandörrar. Inre entrérum: tak med profilerad list runt fält med antikiserande målning. Trapphus: marmortrappor, räcke i smidesjärn, ursprunglig hiss. Vilplan: marmorgolv, antikiserande takdekor, ursprungliga enkeldörrar.

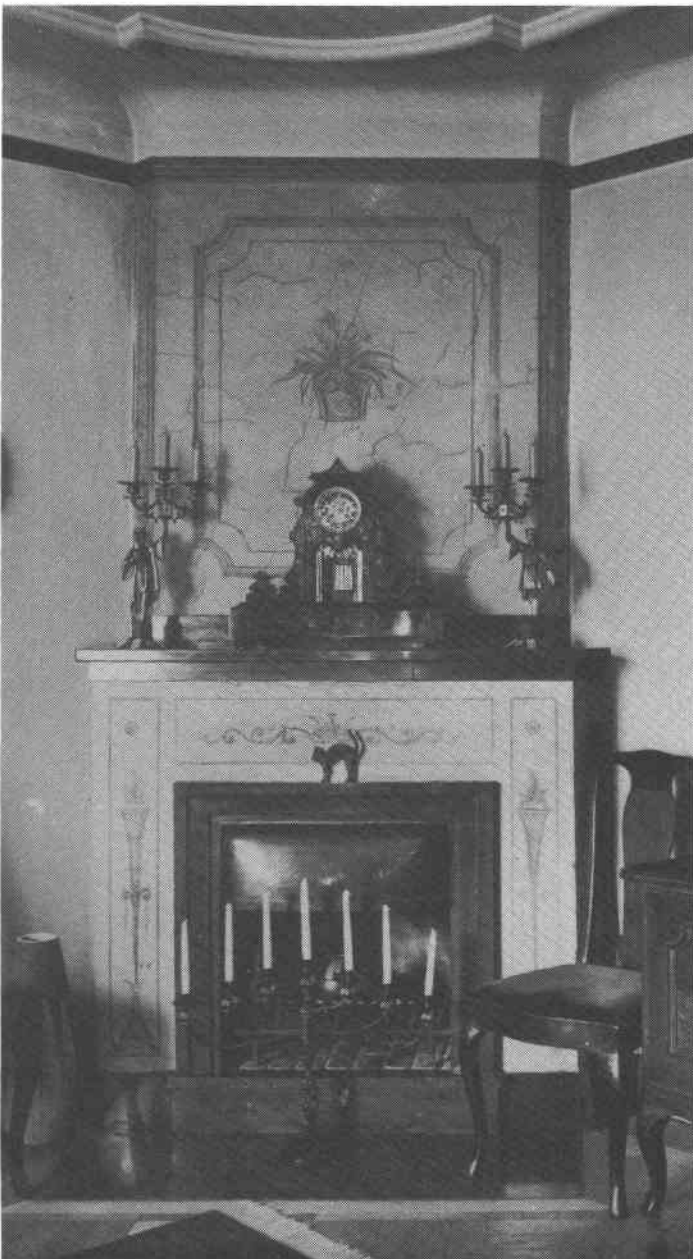
T v Sigyn 19 Öppen spis i matsal

Besökt lägenhet: väggar och valv i hall dekorerade med blomsterslingor. Öppen spis i matsal med målad dekor och dekorerat överstycke, taklist och takrosett i stuck.

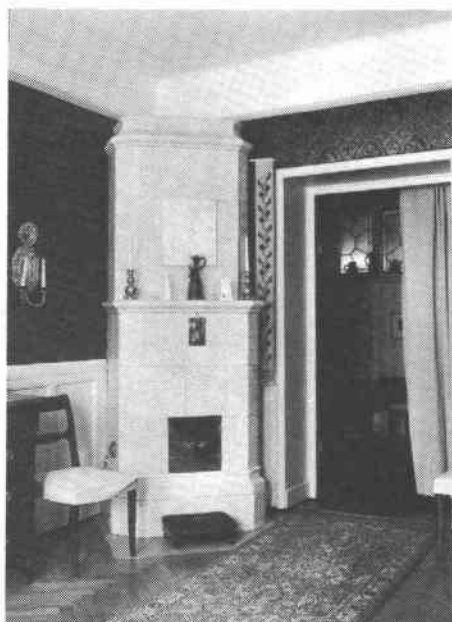
Verdandi 1

Gathus (hörnhaus), 6 vån. Gatufasad: rödbrun sprutputs, bv i granit och grå sprutputs. Portal delvis med granitombfättning, ursprunglig port med glasat överstycke. Gårdsfasad: rödbrun sprutputs, grå sprutputsad bv. Rött enkupigt tegeltak.

Entré: golv och trappa av kalksten, bröstning med trälistor och målade fält, däröver dekorativa målningar, bård vid tak, tak med antikiserande målning signerad "Dahlskog", blomrankor i valvbågen, mellandörrar och överstycke glasade. Trapphus: kalkstenstrappor, ursprunglig hiss. Vilplan: golv av kalksten, ursprungliga enkeldörrar med segmentformigt glasat överstycke och dagerfönster, separat köksingång.

Besökt lägenhet: fyllningsdörrar, taklist, rak öppen spis med rusticerad granitombfättning.

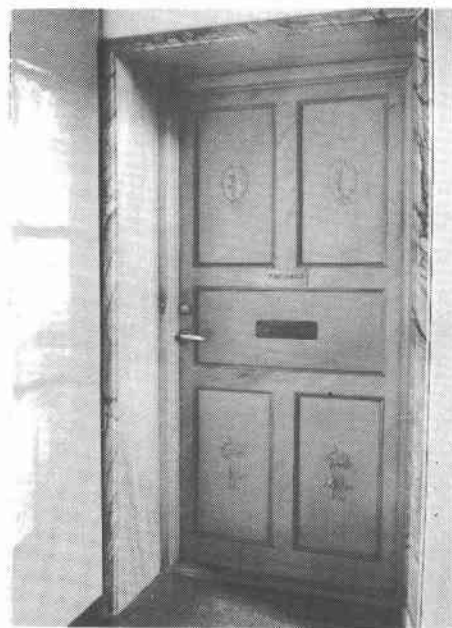
Verdandi 2

Gathus (hörnhaus), 6 vån. Gatufasad: brunröd terrasitputs med granit i bv, antikiserande fasaddetaljer, grå rusticerade pilastrar med joniska kapitäl, portal med granitombfättning, glasad port. Gårdsfasad: brun slätputs med grå bv i ritsad bandrustik. Rött enkupigt tegeltak.

Entré (93): marmorgolv, lisenindelade väggar, taklist i stucc, målade bandornamentik ovan glasade mellandörrar, rakt överstycke med antikiserande målning. Trapphus: marmortrappor, ursprunglig hiss, blyspröjsade fönster med färgade glas. Vilplan: marmorgolv, profilerade taklistor, ursprungliga enkeldörrar.

Entré, trapphus och vilplan (46 A, B): överensstämmer med S:t Eriksgatan 93 men med avvikande färgsättning och glasat överstycke med snidade träspröjsor över mellandörrar.

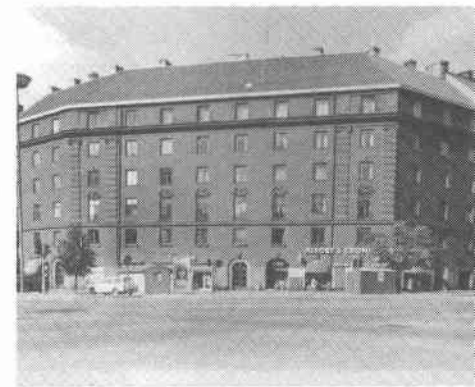
Verdandi 3

Gathus med gårdsflygel, 5 vån + sout vån + inredd vind, gårdsflygel 4 vån. Gatufasad: grå sprutputs, antikiserande fasaddetaljer, rusticerade lisener, granitportal, glasad överdel och ny port. Gårdsfasader: brun slammad. Rött enkupigt tegeltak, grå plåt mot gården.

Entré, trapphus och vilplan: golv och trappor av konststen, glasade mellandörrar, ursprunglig hiss, ursprungliga enkeldörrar.

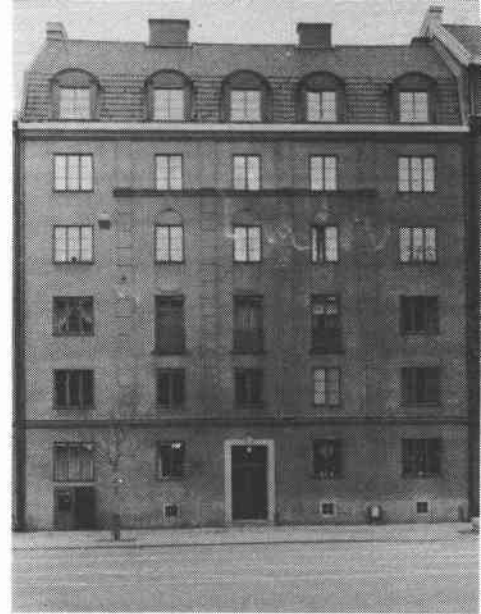
Verdandi 4

Gathus (hörnhus) med gårdsflygel, 5 vån, gårdsflygel 4 vån. Gatufasad: brun terrasitputs. Putsade portaler med glasad port och ovala fönster. Gårdsfasader: gul slätputs med spritputsad bv. Rött plåttak.

Entré, trapphus och vilplan (50): golv av marmor, trappor av kalksten, profilerad list vid tak, glasade mellandörrar, hiss. Vilplan med ådrade dubbeldörrar.

Entré, trapphus och vilplan (52): svart och vitt schackrutigt marmorgolv, trappor av kalksten, tak med profilerad list, hiss. Vilplan med profilerad taklist, ursprungliga enkeldörrar.

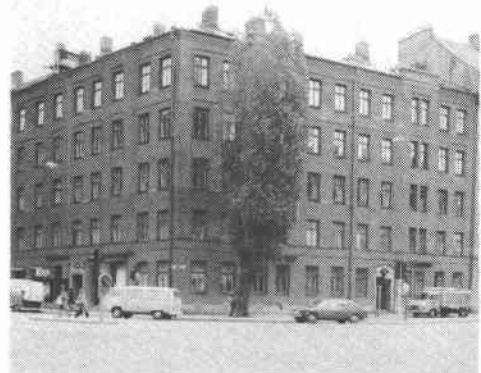
Verdandi 5
Torsgatan 54

Gathus, 5 vån. Gatufasad: brun slammad, antikiserande fasaddetaljer, sandstensportal med lunettfönster och ny port. Gårdsfasad: brun slammad. Rött enkupigt tegeltak.

Entré, trapphus och vilplan: golv och trappor av konststen. Entré med välvd rikt dekorerad taklist, glasade mellandörrar. Hiss. Ursprungliga enkeldörrar.
