# NATIONALMUSEUM (STADSÄGA 180)

Nationalmuseum (stadsäga 180)  
Södra Blasieholmskajen

# NEDRE VÄTAN

# NORRMALM

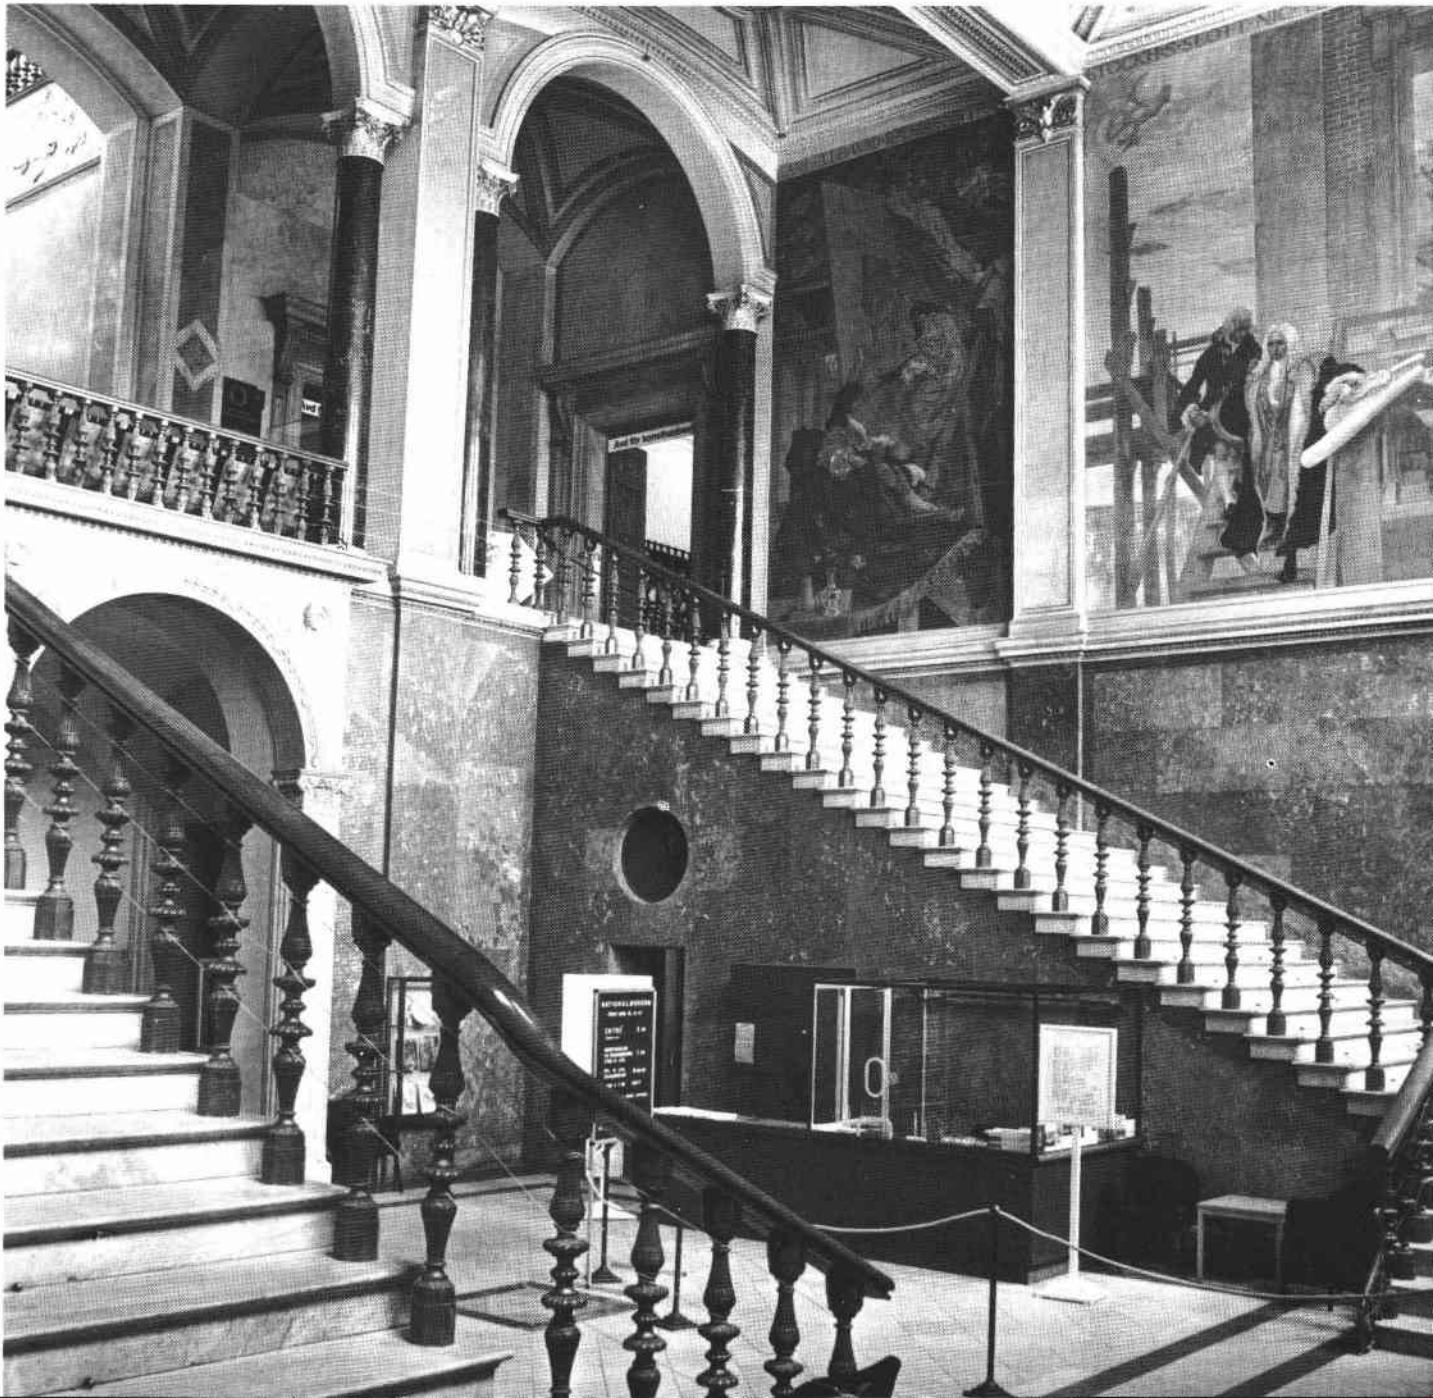
Huvudentré

Entréhall: golv av vit marmor. Nedre planets väggar klädda med rödbrunmarmorerad stucco-lustro (svarta lisener), övre planets väggar avdelade av vita lisener med förgyllda örnskapitäl och mellan dessa alfrescomålningar med historiska motiv utförda av Carl Larsson (1896). Dörromfattningar av huggen vit marmor. Trappor av vit marmor, gjutjärnsräcke. I trappan marmorstaty av Linné utförd av Chr Eriksson (1894). Sektionsindelad tak med stuckdekorerade lister (målat i grått och guld) samt centralt placerad rund stuckreliefplatta. Vilplan vån 1 tr: golv av vit och grå marmor. I öppning mot entréhall tre valvbågar vilka bärs upp av sex svarta marmorkolonner (vita marmorbaser och -kapitäl). Dörromfattningar av gråmarmorerad stucco-lustro, väggar av gulmarmorerad dito. Tak i kryssvalv med lister som i entréhall. Övre trapphall med vilplan vån 2 tr: trappa av vit marmor, grön-vitrutigt marmorgolv, trappväggar av gulmarmorerad stucco-lustro (överst gipsfris - kopia av Parthenonreliefen). Vilplansväggar rödmålade. Kannelerade vita marmorkolonner uppbär arkadbågar med dekormålningar i form av löv, band och frukter, svicklar bemålade med porträttmedaljonger. Kassetterade takfält mellan arkadbågarna. Å östra väggen målning på väv utförd av Carl Larsson ("Gustav Wasas intåg i Stockholm").

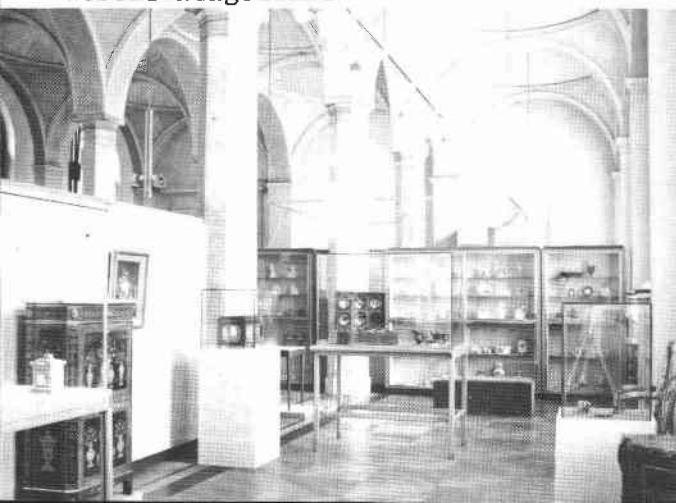
Utställningslokal

Många utställningsrum bevarar i stor utsträckning ursprunglig utformning med kolonner uppbärande välvda tak etc.

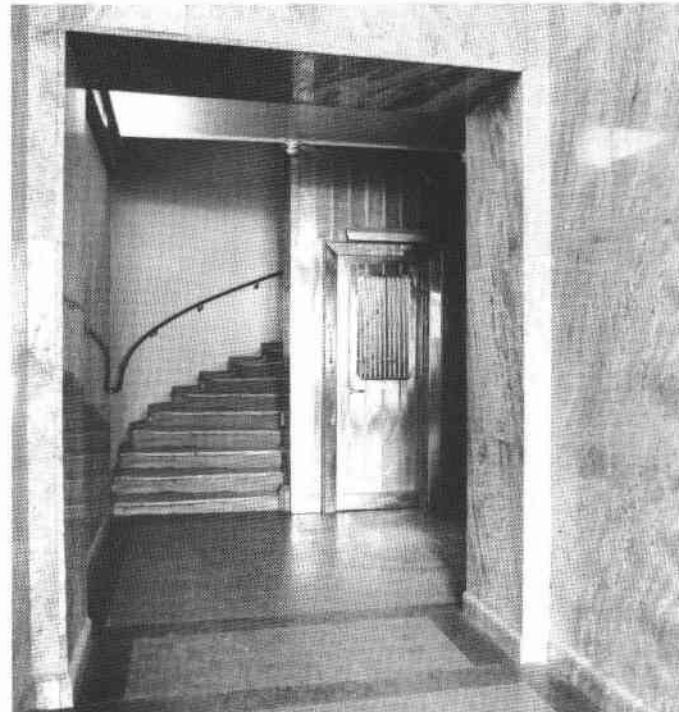
Nedre Vätan 11, entré

Entré: golv av slipad kalksten, väggar av storflammig kolmårdsmarmor. Trapphus och vilplan: trappor av vit marmor, golv av vit marmor med svart fris, dörrar av ek, taklist, hiss.

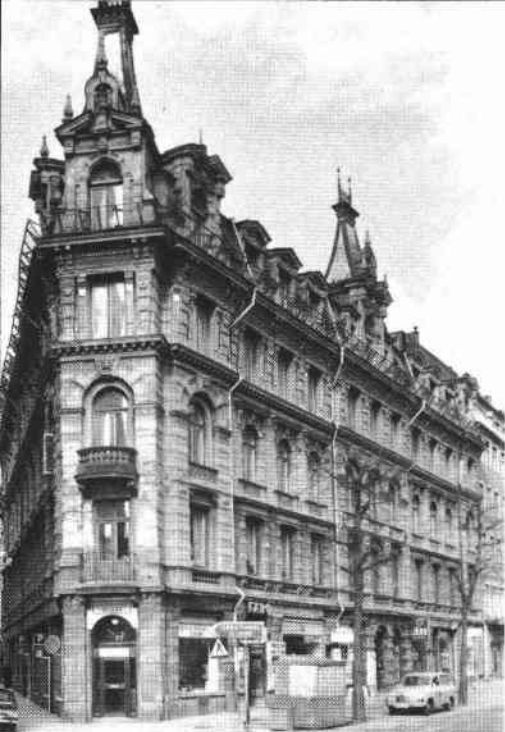
Nedre Vätan 1 & 8  
Birger Jarlsgatan 29

Kontorsfastighet (urspr bostads-).  
Byggnadsår 1884, osignerade ritningar, byggherre C W Högman. 1907 större fönster i bv, hiss, vindsinredning, gårdsöverbyggnad (arkitekt Dorph & Höög).

Gathus (hörnhaus), 4 vån + inredd vind. Gatufasad: beige puts. Gårdsfasad: gul slätputs. Plåttak (torn med fjällbeklädning).

Entré: vitt marmorgolv med kolmårdsbård, väggarna nedtill överspikade med grönmålad masonit därovan väggfält med stuckreliefmönster av blad, profilerat tak med mittrosett av stuck. Inre entré med två dekorativa motstående enkeldörrar och väggarna däromkring dekorerade i rik förkroppning. Trapphus och vilplan: vita marmortrappor, gjutjärnsbalustrar, målade råglasfönster från ombyggnaden, vita marmorgolv med kolmårdsbård inom grå kalkstensfris, höfthög helfransk stående panel, helfranska dörrar, varav pardörrarna glasade och med glasade sido- och överstycken i pilasterram, tak med enkla stucklister och belysning i mässingsinfattad kristallkupa.

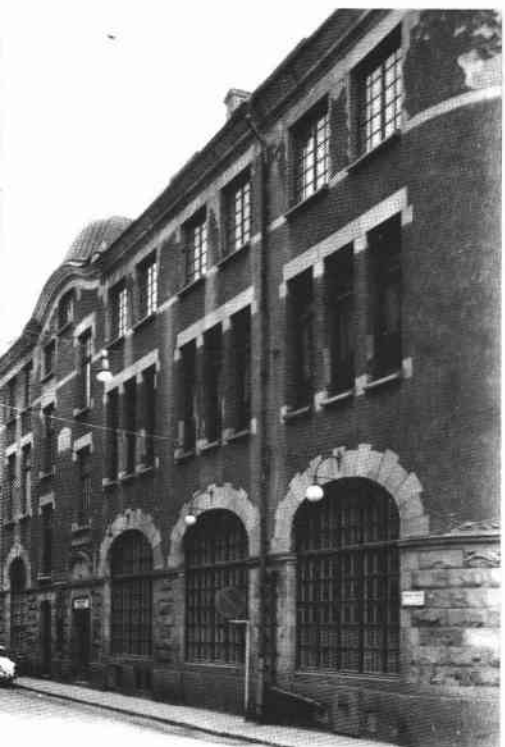
#### Nedre Västan 4

Kontors- och bostadsfastighet (urspr endast bostads-). Byggnadsår 1887, osignerade ritningar, byggherre C W Högman. 1925 gårdsöverbyggnad, påbyggnad med en våning (arkitekt Bocander & Cronwall). 1955 inredande av den påbyggda vinden.

Gathus (hörnhus), 6 vån + inredd vind. Gatufasad: grå sprit- och sprutputs. Portal av kalksten, port av ek från 1925. Gårdsfasad: gulbrun och grå slät- och sprutputs. Grönt plåttak.

Entré: bandrutat svart-vitt marmorgolv, brunmålad ca 1 m hög slät panel, ljusgröna väggar med beige pilastrar. Inre entrén mot uppgång B har bevarad ursprunglig panel med helfranska fyllningar. A-uppgångens trapphus och vilplan: ursprunglig trappkonstruktion av gjutjärn med trappsteg av räfflad kalksten, golv av bruna och grå kalkstensplattor, grönmålade väggar i manshöjd, grönmålade enkeldörrar med omramning från ombyggnaden (1925), fönster med råglasrutor. B-uppgångens trapphus och vilplan är bevarade från byggnadstiden: trappor av grå kalksten, golv av mönsterlagda keramiska plattor, enkel- och pardörrar (de senare glasade), taklist.

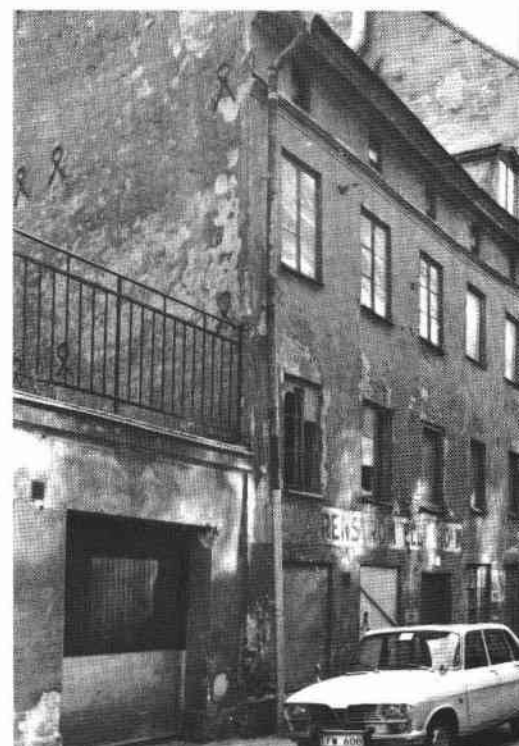
Nedre Vätan 11  
 Birger Jarlsgatan 31

Kontorsfastighet (urspr bostads-).  
 Byggnadsår 1881, osignerade ritningar, byggherre O E Ohlson. 1922 påbyggnad med två våningar, ny fasad. 1931 gårdsöverbyggnad. 1934 vindsinredning. 1939 ny butiksvåning. Arkitekt för ombyggnaderna B Hedvall.

Gathus, 6 vån + inredd vind. Gatufasad: blå terrasitputs, bv slipad kalksten samt krom och glas. Gårdsfasad: gul slätputs. Tegeltak.

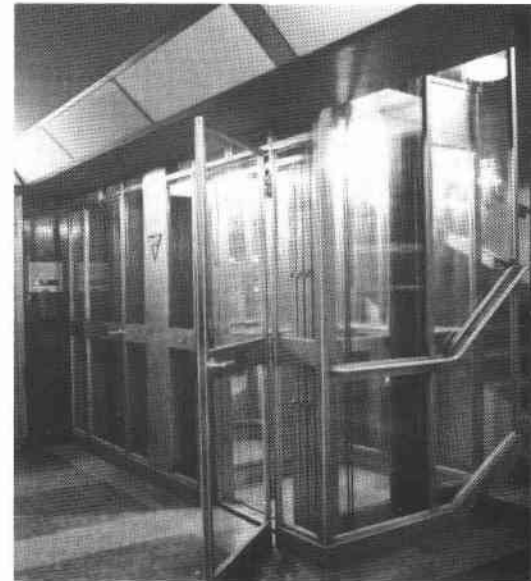
## Norrmalm 4, entré

Entré (ytterportar av glas och stål): golv och trappa av granit, väggar av gråsvart polerad kalksten, glasat mellandörrsparti med karusellsvängdörrar. Entréhall: golv bandat av grön marmor och svart kalksten, glasade väggar. Två uppgångar. Trapphus: trappor av kalksten, glasade hissar. Vilplan: golv av grå och gråsvart kalksten, släta dörrar.

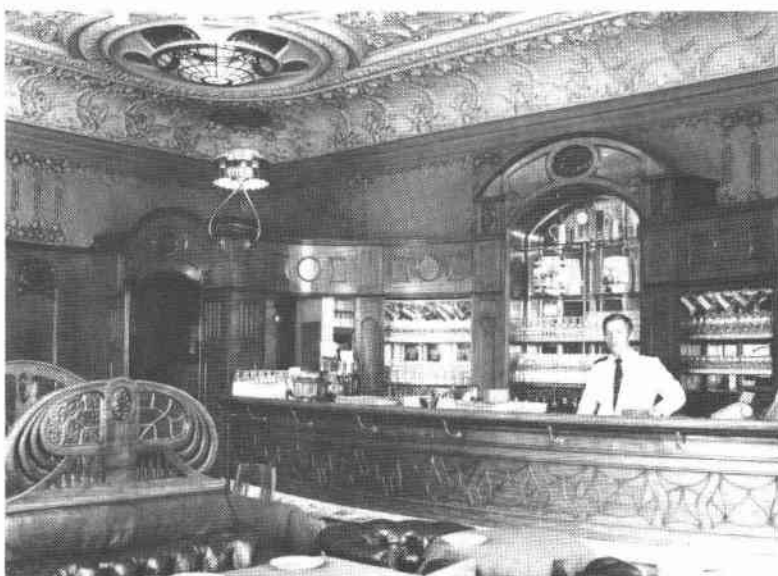
Operakällaren, barlokal

Restauranten: Matsal i nyrenässans med ca 3,50 m hög väggpanel av ek och därovan målningar av Oscar Björck, kassetterat tak samt öppen spis av kolmårdsmarmor. Grillen (f d Caféet) i nybarock med arkitektoniskt utformade väggar i vitgrå marmorimitation, plafondmålning av V Andrén. Operabaren med inredning från 1905 i jugendstil av hög klass - skuren ek, stuck och målat glas. Redarsalen vån 1 tr med målningar av Ragnar Sandborg (1961).

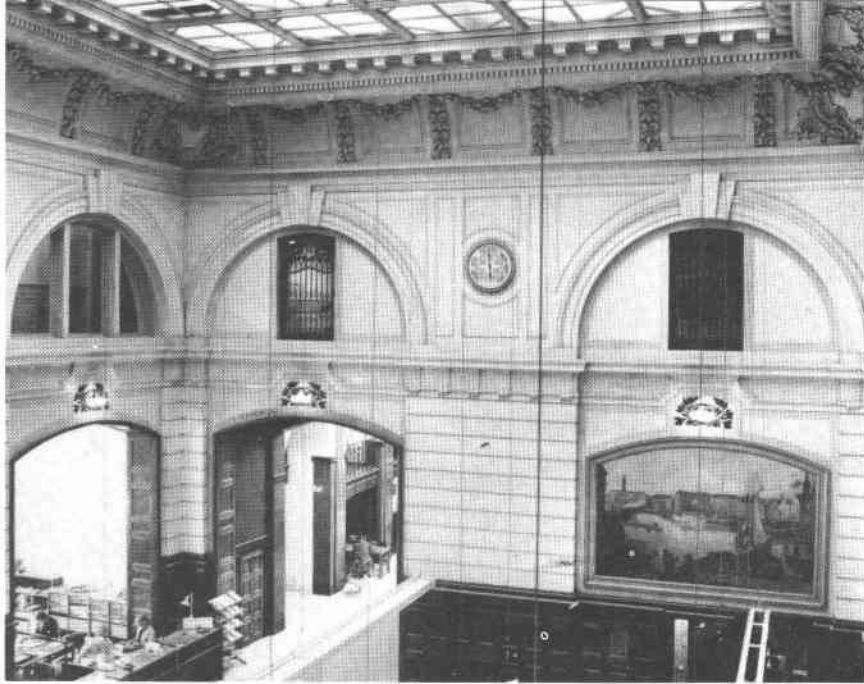
Närkebro 3, bankhall (hus II)

Tre våningar hög bankhall dagerbelyst via spröjsat glastak och med ljusgula artikulerade stucco-lustroväggar (nedtill med ädelträpanel) med infattade Stockholmsmotiv i olja av Georg Pauli, grått marmorgolv.

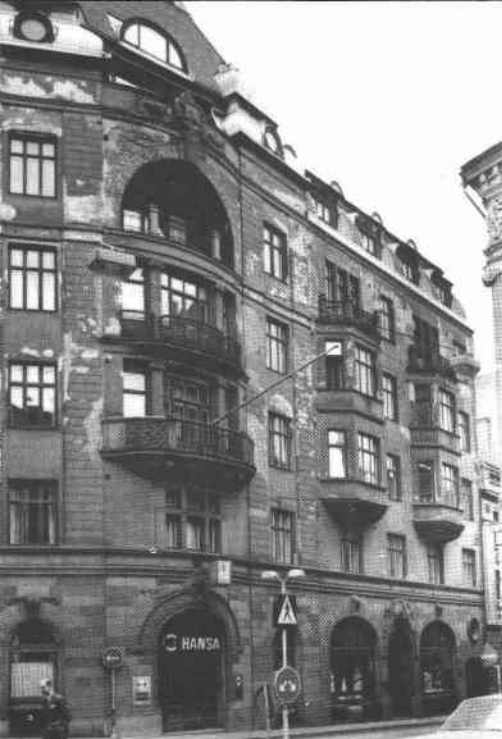
Näckström 19

Byggnadsår 1863-64, arkitekt J E Söderlund, byggherrar P Öhnell och J A Carlström. 1884 balkong. 1914-15 centralvärme, överbyggnad av gård. 1915-18 inredande av vindsvån. 1971 ny hiss. Fastigheten har genomgått ett antal ombyggnader i samband med kontorsinredningar.

Gathus (hörnhus), 5 vån + inredd vind. Gatufasad: gul slätputs, bv grå, fönsteromfattningar vit. Gårdsfasad: gråblå slätputs. Svart plåttak.

Entré: golv och trappa av vit marmor (golv med grön bård), väggar rödmarmorade (gröna och blå bårder), profilerad taklist, himmelsblått tak, modern armatur.

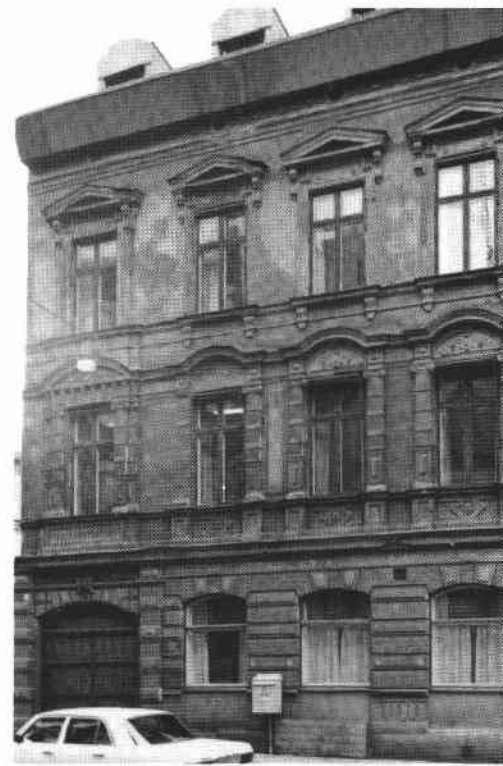
Näckström 27

Byggnadsår 1872-75, arkitekt A Kumlien, byggherre Jernkontoret. 1910 inredande av vindsvåning. 1949-52 ombyggnad och modernisering (arkitekt G Clason). 1965-68 genomgripande ombyggnad och modernisering (rivning av trapphus m m åt gårdssidan, nya vindskupor, fasadrenovering, arkitekt P Celsing).

Gathus (hörnhus), 3 vån + inredd vind. Gatufasad: gul slätputs. Kring entré fackelbärande bergsmän av gjutjärn. Fris vid tak efter skulptör F Kjellberg. Gårdsfasad: gul slätputs. Brunt plåttak (även takterrass).

Entré: golv av vit och svart marmor, trappa av räfflad grå kalksten, lilamålad väggbröstning, pilasterindelade väggar med gulmarmorade väggfält och med profilporträttmedaljonger av stuck, tunnvalvt kassetterat tak. Trapphus och vilplan revs på 1960-talet och ersattes med ett modernt på annan plats.
