Baggen 2  
Roslagsgatan 19

Bostadsfastighet, inventerad 1975.  
Byggnadsår 1903-04, arkitekt S Kjellberg, byggherre J Nyberg, byggmästare A F Hörlin.

Baggen 3  
Roslagsgatan 21

Bostadsfastighet, inventerad 1975.  
Byggnadsår 1903-04, arkitekt Dorph & Höög, byggherre J Nyberg, byggmästare J Nyberg och G Bohman. 1969 fasadförenkling, 1975 renovering, inredning av vind.

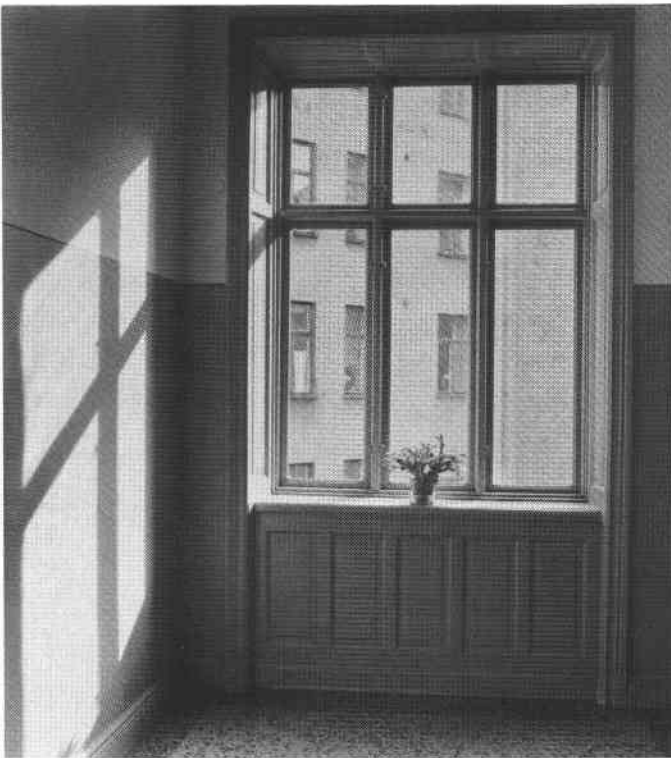
Beckasinen 16, trapplan.

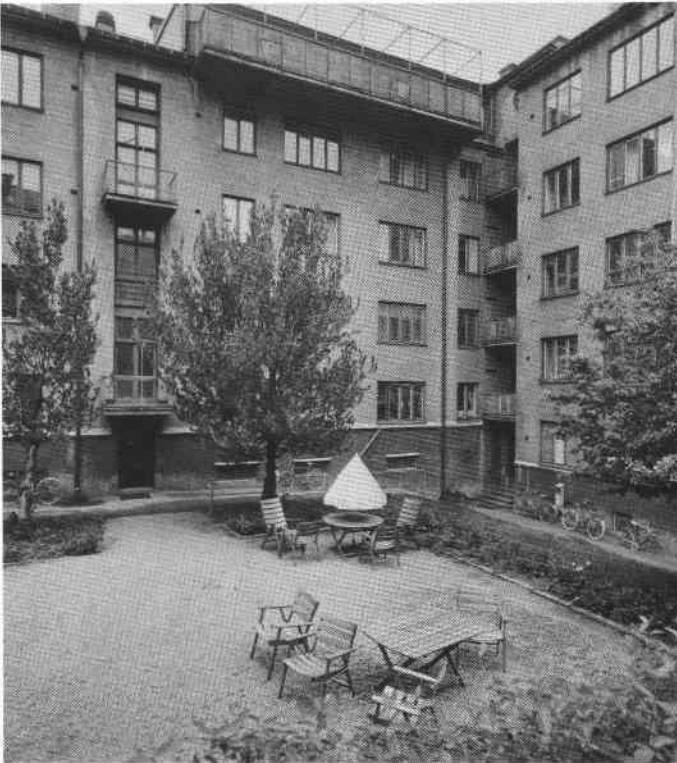
Blåkråkan 1, stora gården.

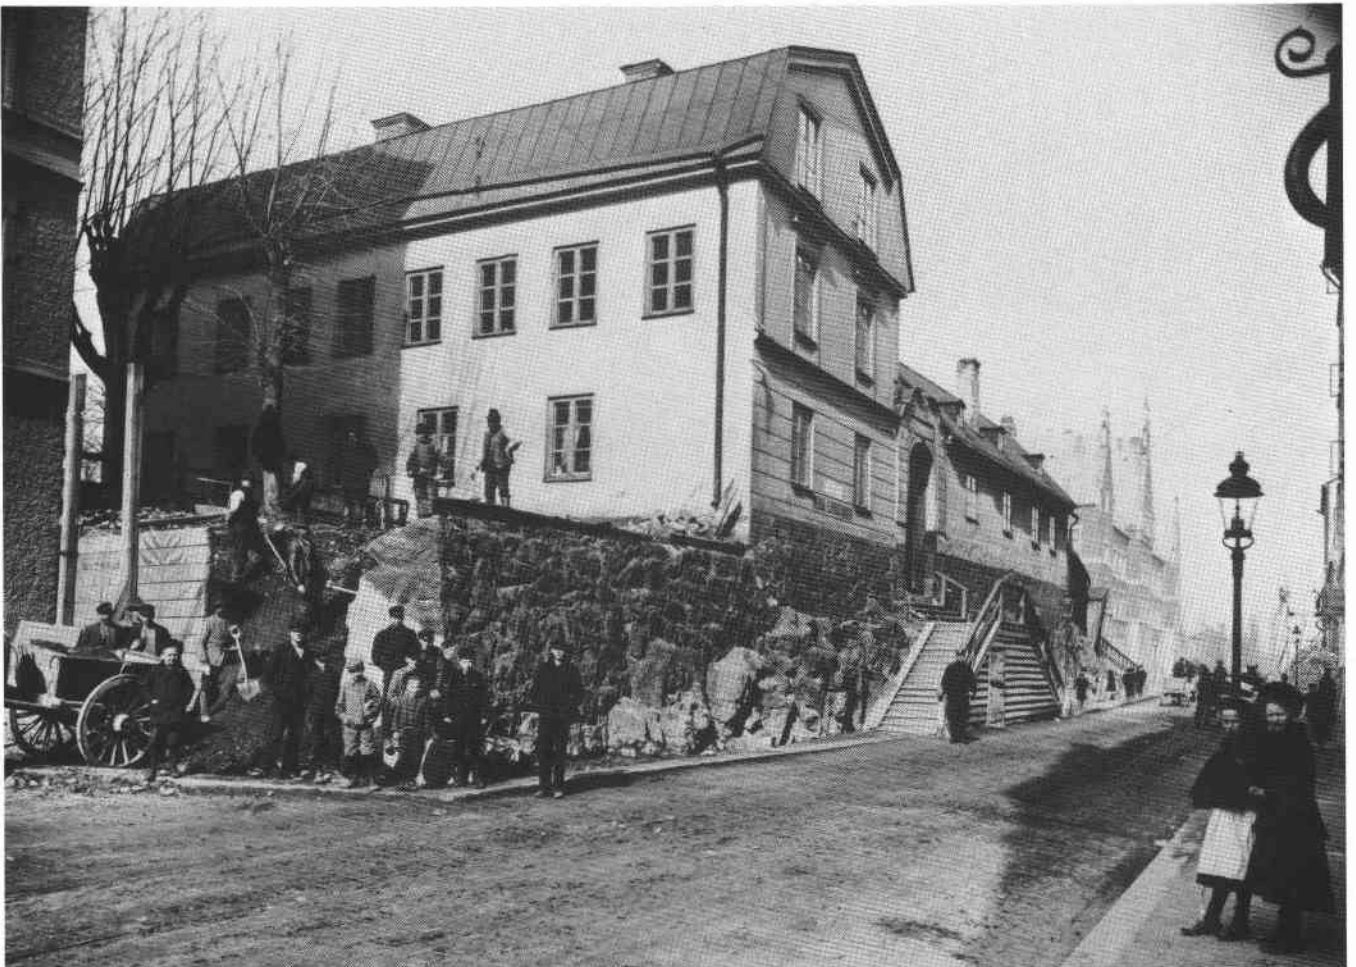
Blåkråkan 1 och Roslagsgatan norrut. Lilla Ingemarshov, på den gamla högre gatunivån, är numera rivet. Foto april 1904.

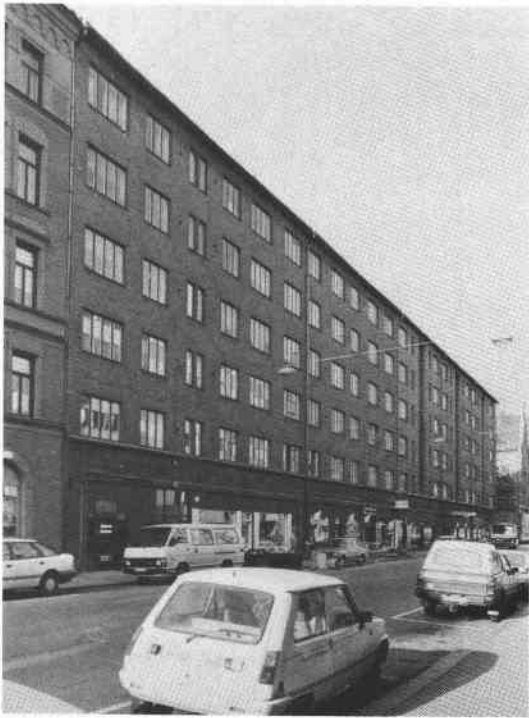
### Blåkråkan 1

Gathus, 6 vån. Gatufasad: slätputsad, södra delen rödockra, norra delen gulockra, bv genomgående grå. Gårdsfasad: grov slammad gul puts, sockel med grå spritputs, på norra gårdsfasaderna bandrustik. Samtliga gårdsportaler har höga släta omfattningar samt glasade dekorativt spröjsade portar och överfönster.

Entré: glasat mellanväggsparti, golv med svarta och vita kalkstensplattor, marmorade väggar med horisontella band i grönt och vitt.

Inventerad lägenhet bevarar bl a parkettgolv och fyllningsdörrar. Moderniserat kök.

Sedan 1976 har de båda gatuentréerna och samtliga butiker försetts med nya glasade metalldörrar.

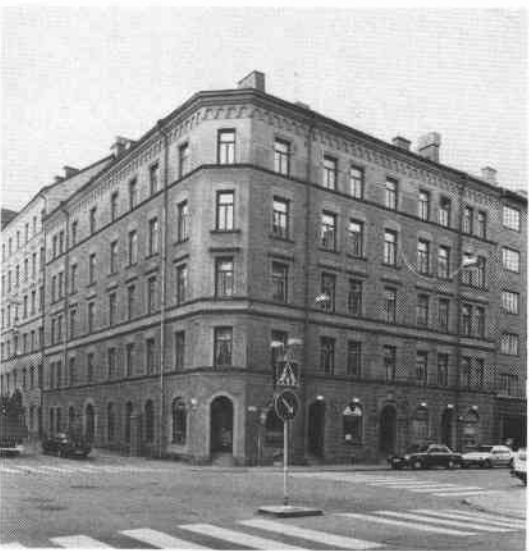
### Blåkråkan 2

Gathus (hörnhus), 5 vån. Gatufasad: grå spritputs med slätputsade våningsband, fönsteromfattningar och takfris med rundbågelist. Bv har rundbågiga öppningar med markerade "valvstenar". Mot Roslagsgatan en portalomfattning med pilastrar och dekorativt överstycke i putsrelief. Mot Ingemarsgatan en enklare portal med sidostycken av granit. Gårdsfasad: ljusockra slätputs, med ritsade omfattningar. Rött plåttak.

Entré (8): ursprunglig glasad port, grått marmorgolv, väggar sekundärt klädda med plywoodfanér, överspikade dörrar, stucktaklist med tandsnitt.

Inventerad lägenhet bevarar ursprunglig inredning såsom sockelpaneler, dörr- och fönstersmygpaneler, stucktaklister med rik profil, takrosetter. Vita reliefdekorerade kakelugnar, delvis moderniserade kök.

Sedan 1976 har fasaden omfärgats, nu ockragul.

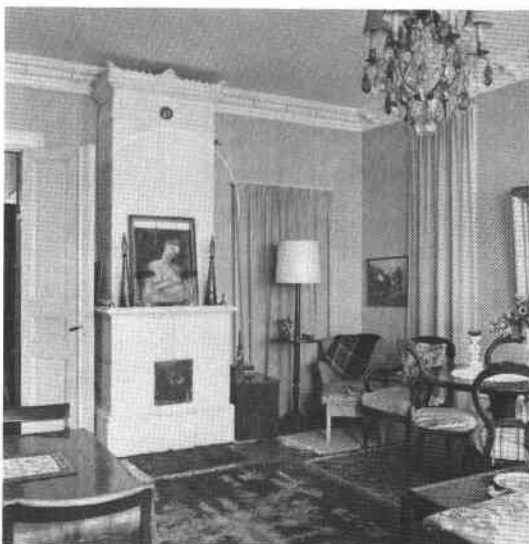
Blåkråkan 3

Gathus, 5 vån + delvis soutvån. Gatufasad: ursprunglig putsfasad (bv förenklad), översprutad med grå färg. Bv, våningsband, hörnkedjor och överstycken slätputsade, i övrigt spritputs. På vån 2 och 3 tr dekorativt profilerade överstycken. Översta våningen har spritputsade fält med släta omramningar. Taklist med konsoler. Enkel portal i mittaxeln med slät omfattning och högt överstycke (som omfattar fönstret ovanför) med voluter och fronton prydd med vapensköld i relief.

Entré: glasad port, golv och trappor av kalksten, enfärgade väggar, kälrat tak, brunådrade fyllningsdörrar.

Inventerad lägenhet bevarar parkettgolv, sockelpaneler, kälade tak med takrosett, fyllningsdörrar. Delvis moderniserat kök.

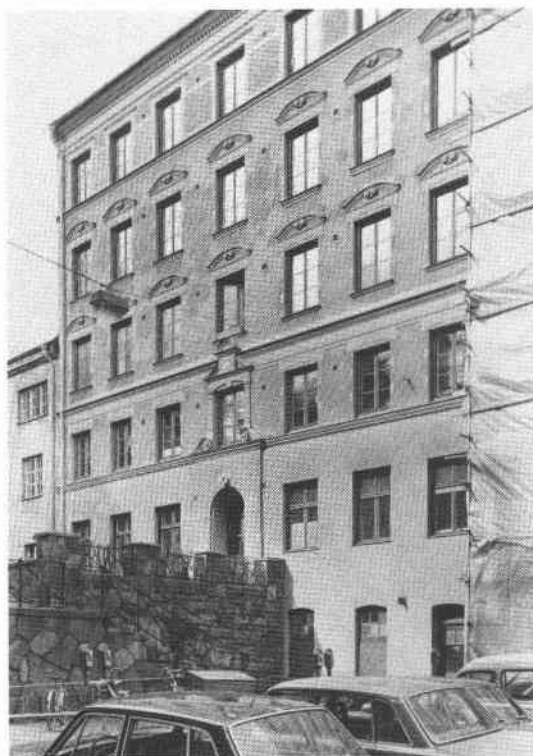
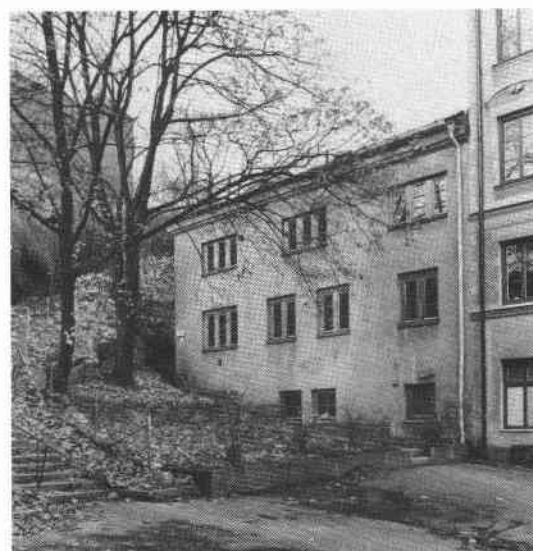
Blåkråkan 4

Gathus, 2 vån + delvis soutvån. Gatufasad: gul slätputs, småspröjsade fönster, profilerad taklist. Gårdsfasader: gul slätputs, på västra fasaden entré och balkong med smidesräcken. Svart plåttak.

Entré: ursprunglig port (överspikad), spröjsade mellandörrar.

Inventerade lokaler: i bv matsal och sällskapsrum med delvis bevarad ursprunglig inredning såsom fasta skåp med fyllningsdörrar, trappräcke av vitmålat trä, kälade tak.

Sedan 1976 har fönstren bytts ut mot liknande moderna.

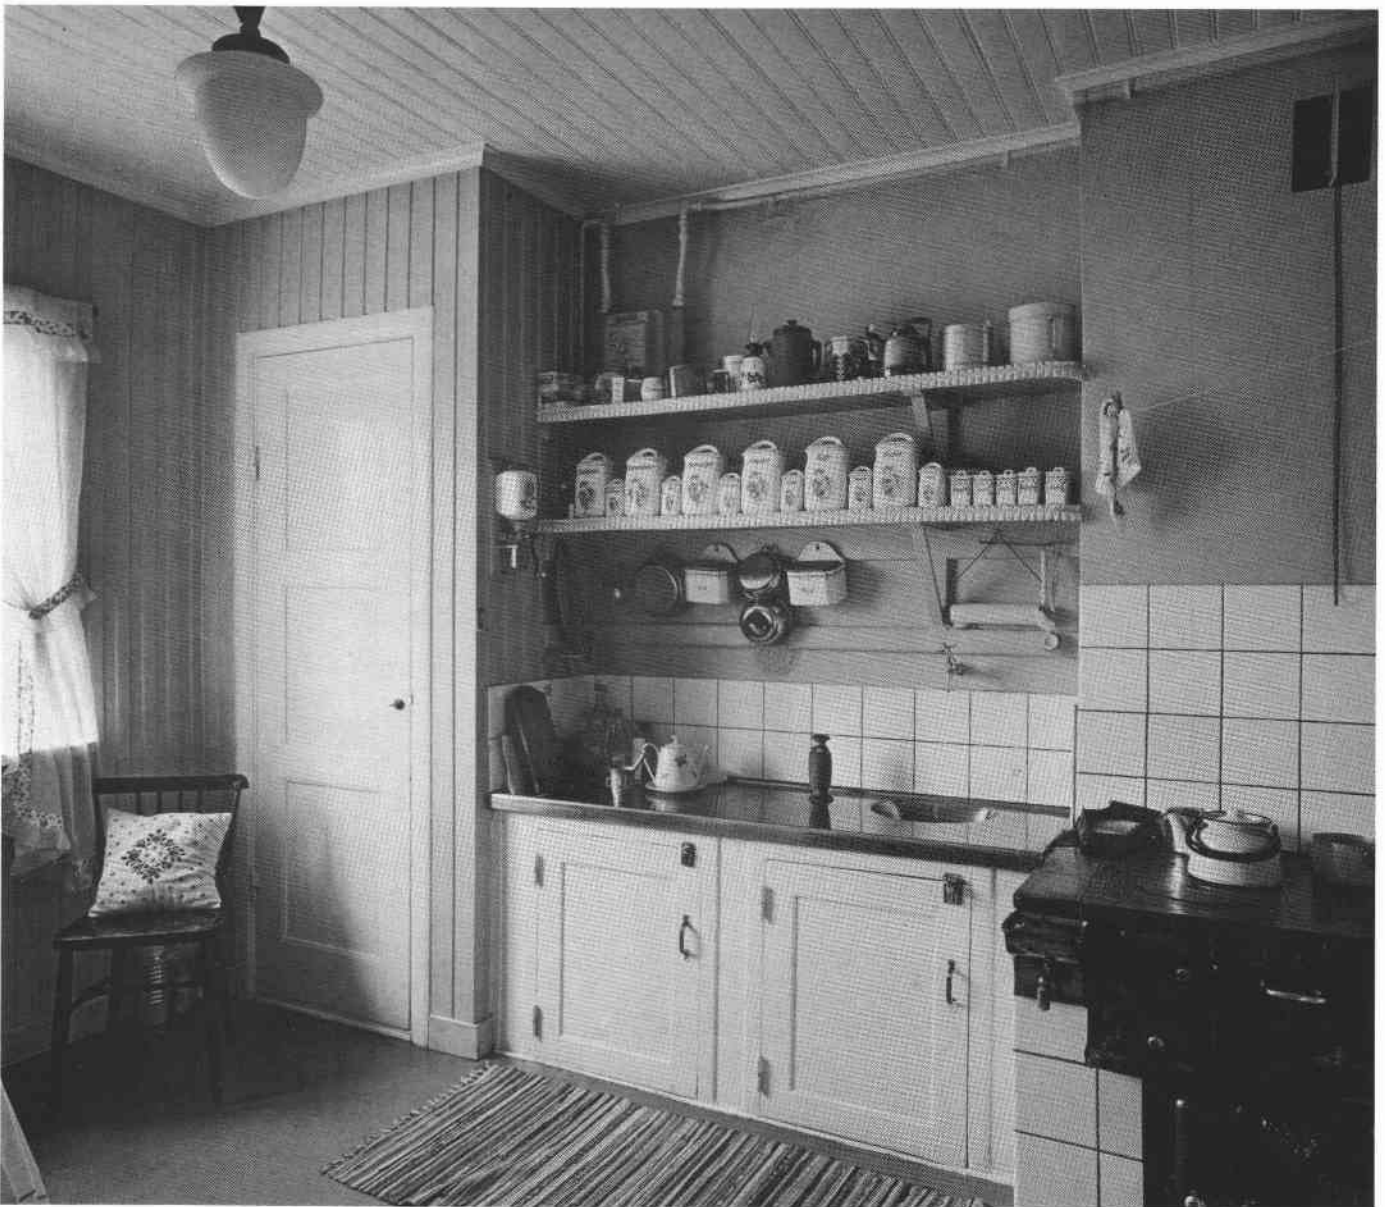
*Cedersdals malmgård 1. Kök i ett av de provisoriska bostadshusen från 1914. Foto 1967.*

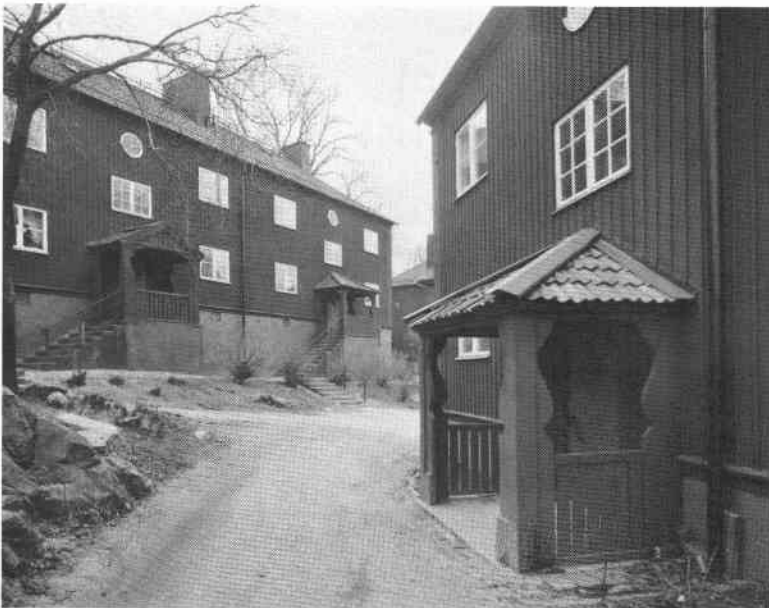
*Cedersdals malmgård 1.  
Provisoriska bostadshus.*

Provisoriska bostäder, inventerade 1984.  
Byggnadsår 1919, arkitekt A Wetterberg, byggherre och byggmästare Stockholms stad. Renovering omkr 1970.

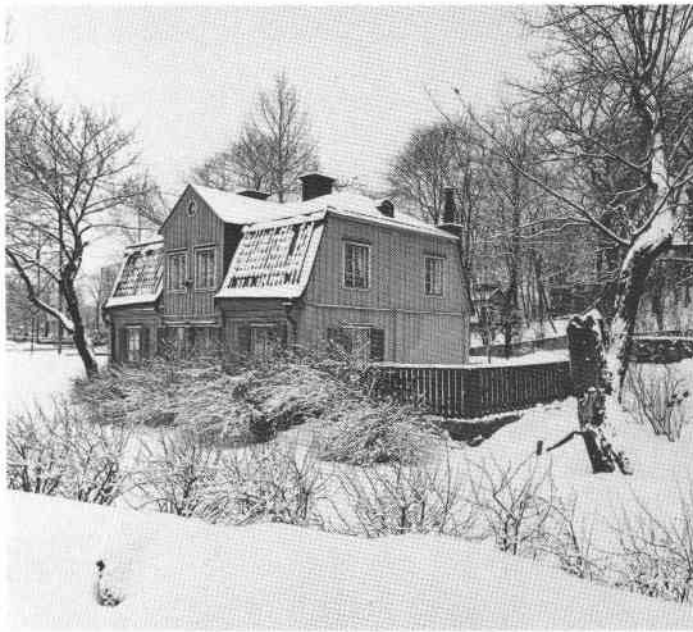
*Cedersdals malmgård 2. Cedersdal från Sveavägen.*
