KEJSARKRONAN

LILJAN

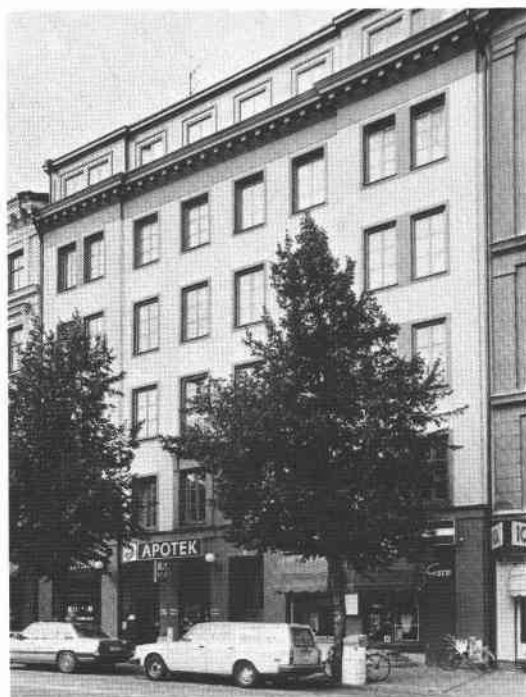
Kejsarkronan 2

Gathus, 6 vån. **Gatufasad**: bv klädd med svart mosaik, i övrigt gulbrun sprutputs med fönsteromfattningar i vit slätputs. Den ursprungliga taklisten är bevarad. Ovanför apoteket Örnens entré svävar en förgylld örn (skulpterad av Christian Eriksson, 1890). **Gårdsfasad**: ockrafärgad slätputs. Grått plåttak.

Entré: liksom trapphus mm helt präglad av ombyggnaden omkring 1930. Kalkstensgolv, helt släta väggar. På trapplanen enkeldörrar. Vissa partier, t ex fönstersmygarna, är ådringsmålade i grönt.

Besökt lägenhet är ombyggd men bevarar kälade tak, profilerade golvlister och foder, skjutdörrar samt ursprungliga enkeldörrar (några överspikade).

Sedan 1975 har bottenvåningens svarta mosaik bytts ut mot en gråbrun slätputs. Apoteket, som vid inventeringstillfället ännu delvis bevarade inredningen från 1930 års ombyggnad, har totalrenoverats och den förgyllda örnen har flyttats in i apotekslokalerna.

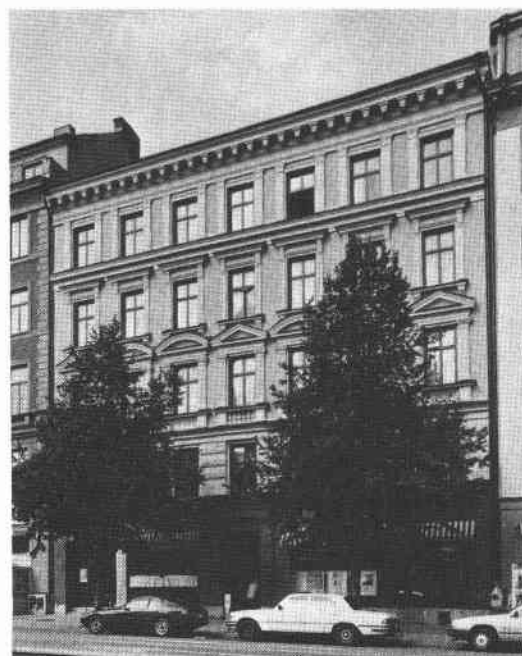
Kejsarkronan 4

Gathus, 6 vån. **Gatufasad**: grågrön/grå slätputs, delvis rusticerad.
Den påbyggda öv är något indragen med smidesräcke längs hela fa-
saden. Vitmålad kolonnportal. **Gårdsfasad**: ockrafärgad slätputs.
Tak av svart plåt.

Entré: liksom trapphus och trapplan präglad av ombyggnaden om-
kring 1930. Sekundär glasad port, golv av kolmårdsmarmor med
svart bård. Väggarna målade i flammigt beige med list i grågrönt,
takmålning med 20-talsdekor i grönt, brunt och vitt. Lägenhetsdörr i
ek med fyra fyllningar. Trapphus och trapplan av samma karaktär
som entrén med fönstersmygar, marmoreringsmålade i grågrönt och
fönsterbänkar av svart polerad marmor.

Besökt lägenhet var vid inventeringstillfället under renovering och
bevarade då profilerade golvlister, fyllningsdörrar med nupna hörn,
takstuckatur, parkettgolv samt öppen spis. Kök med marmordisk-
bänk, spiskupa och äldre skåp. Badrum med dubbelhandfat på
porslinsben.

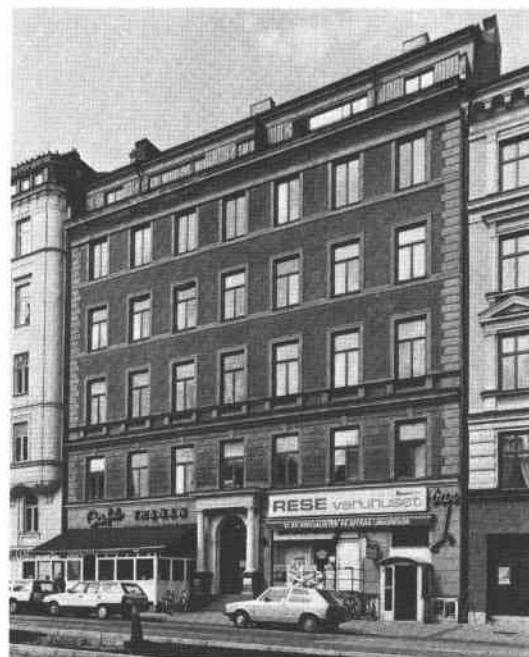
Kejsarkronan 6

Gathus (hörnhus), 5 vån + soutvån. **Gatufasad**: ljus ockrafärgad
slätputs, bandrusticering på soutvån, vån 2 och delvis 3. Burspråk på
skulpterade konsoler, taklist, naturstensportaler med skulpterad de-
kor. **Gårdsfasad**: gulvit slätputs. Svart plåttak.

Entré (16): i två plan med golv, trappa, sockel- och bröstpanel av vit
marmor. Ursprunglig glasad och skulpterad port. Sekundärmålade
väggar i grönt, skulpterade mellandörrar med överstycke i stuck. Rik
takstuckdekor, fristående ledstänger i mässing. I trapphuset av vit
marmor, blyspröjsade fönster med rik flerfärgad dekor, ljusblåmålade
väggar. På trapplanen fyllningsdörrar (par- och enkel) med de övre
fyllningarna glasade och spröjsade, på fondväggen över- och dager-
fönster. Spegelvälvda tak med fris i stuck med blåkransar, festong-
er mm.

Sedan inventeringstillfället har vinden inretts för bostadsändamål och båda entréerna med trapphus och trappplan har renoverats varvid bl a ursprungliga ytskikt har tagits fram och konserverats.

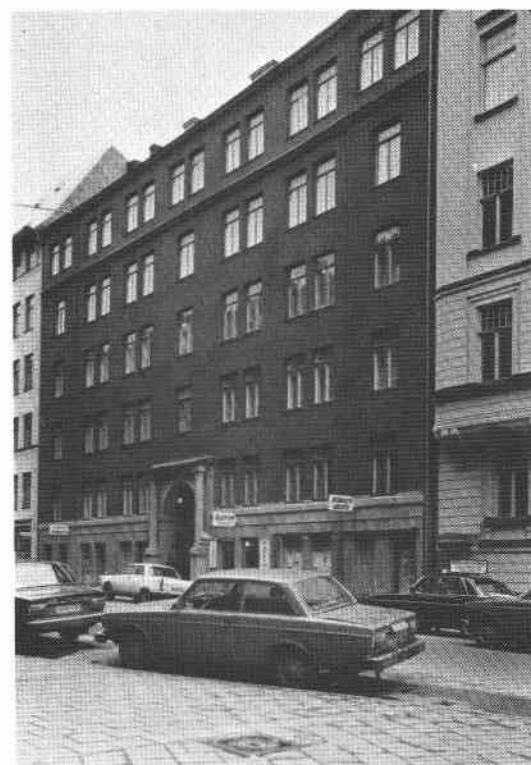
Kejsarkronan 7

Gathus (hus I), 5 vån + hög soutvån. **Gatufasad:** soutvån i grå, där-
ovan mörkröd, sprutputs. Stor kolonnportal i kalksten, delvis sprut-
putsad. En bred och hög körport, mot gatan försedd med grindar i
smidesjärn, leder in till gården. **Gårdsfasad:** grå slätputs. Kring den
välvda körporten växtornamentik i puts av jugendkaraktär. Svart
plåttak.

Entré/körport: granitsockel, gul/gulvitmålade väggar, indelade i
fält av pilastrar. Mörkbrunt tak. Till trapphus D leder en spröjsad port
(med slipat glas). Kalkstenstrappor, välvda trapphusfönster med
klassiserande målad dekor i grönt och silver i smygarna. Trappplan
med rutlagda marmorgolv i svart/vitt, gula väggar och grönmålade
kälade tak. Delvis spröjsade, grönmarmorade fyllningsdörrar.
Spröjsade dagerfönster. Uppgång A av samma karaktär som ovan.

Gårdshus (hus II), 5 vån. **Fasad:** grå slätputs. Ovan entrén putsde-
kor i form av kartusch med monogram, gurlanger och maskaron. Ent-
rén markeras av ett plåtklätt torn. **Bakgårdsfasad:** ockrafärgad slät-
puts. Svart plåttak.

Sedan 1975 har gårdsfasaderna putsats om i vitt.

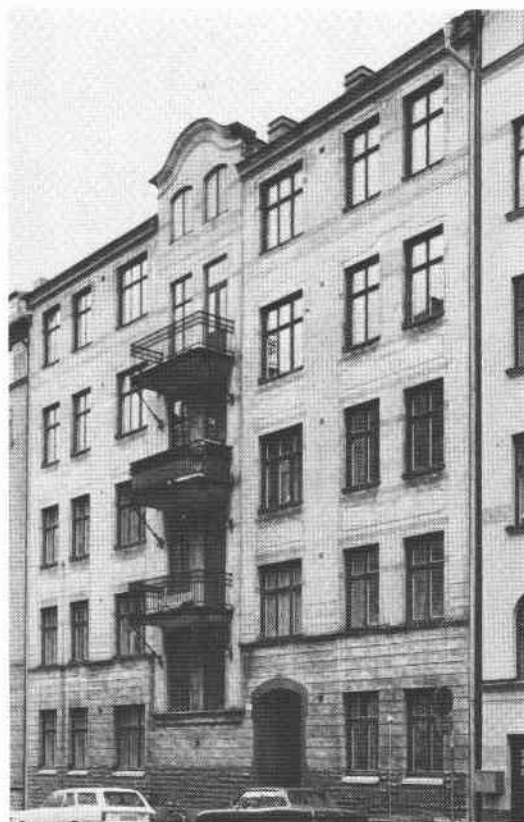
Kejsarkronan 14

Gatus, 5 vån. Gatufasad: sockel i grå huggen kalksten, därovan beige slätputs med bandritsning på bv, i övrigt enkel ritsad dekor. Markerat mittparti med smidesbalkonger och liten gaveluppbyggnad. **Gårdsfasad:** grå slätputs. Svart plåttak.

Entré: glasad port. Vitt marmorgolv med svart bård, beigemålade väggar med brunrosa tak med mittrosett och tvåfärgad profilerad taklist. Fyllningsdörrar med spröjsad överdel, målade i ljust blågrönt. Trapphus och trapplan i stort sett som ovan. Hissdörren utformad som lägenhetsdörrarna.

Gatufasaden har sedan inventeringstillfället putsats om med en gulvit slätputs.

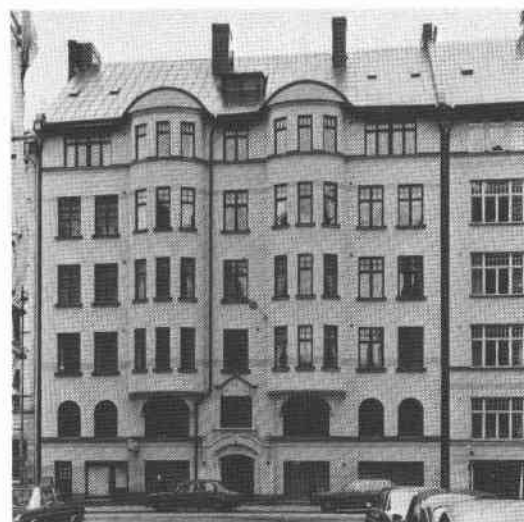
Kejsarkronan 15

Gatus, 5 vån + soutvån. Gatufasad: ovan sockel av grå kalksten, ljusbeige slätputs med enkel ritsad dekor. Burspråk. Kalkstensportal med skulpterad dekor i form av bl a brinnande facklor. **Gårdsfasad:** granitsockel, därovan röd och beige slätputs. Svart plåttak.

Entré: ursprunglig glasad och spröjsad port. Golv av rutlagd kolmårdsmarmor i grönt och vitt, grönmarmorerad golvlister. Väggar, marmoreringsmålade i gult. Kälat tak med list. Trappor av grön marmor. På trappplanen golv som i entrén, beigemålade väggar samt fyllningsdörrar (par- och enkel), som är ådringsmålade i grönt - en del delvis spröjsade och några med överfönster.

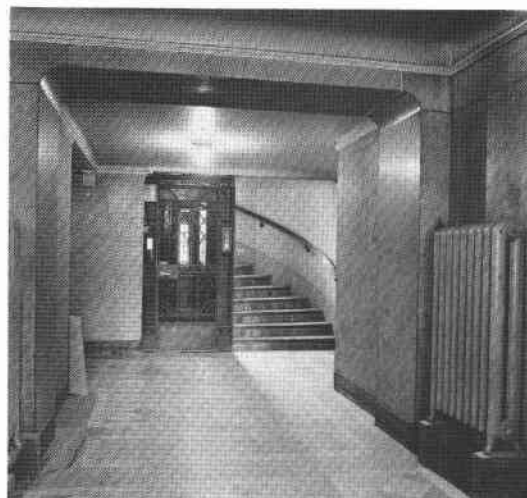
Kejsarkronan 16

Gathus, 5 vån + soutvån. Gatufasad: soutvån klädd med kalksten, därovan ljusgrön slätputs med enkel ritsad dekor. Portal i kalksten med välvt överstycke i vit puts. Ursprungliga butiksdörrar, burspråk. **Gårdsfasad:** gulvit slätputs. Svart plåttak.

Entré: ursprunglig glasad port. Golv i vit marmor, sockel i samma material. Väggarna är målade i ljusgrönt. Högst upp intill taket en fris med målad dekor i form av blommor och kvistar. Taket är spegelvälv och beigemålat med gröna mittfält. Trapphus med kalkstens-trappa samt välbevarade blyspröjsade fönster med glasmålningar signerade Stockholms Glasmåleri, Neumann & Vogel - råglas i gult och vitt, mönster av jugendkaraktär. På trappplanen golv som i entrén, väggar i gulorange samt fyllningsdörrar, ådringsmålade i brunt. Dagerfönster.

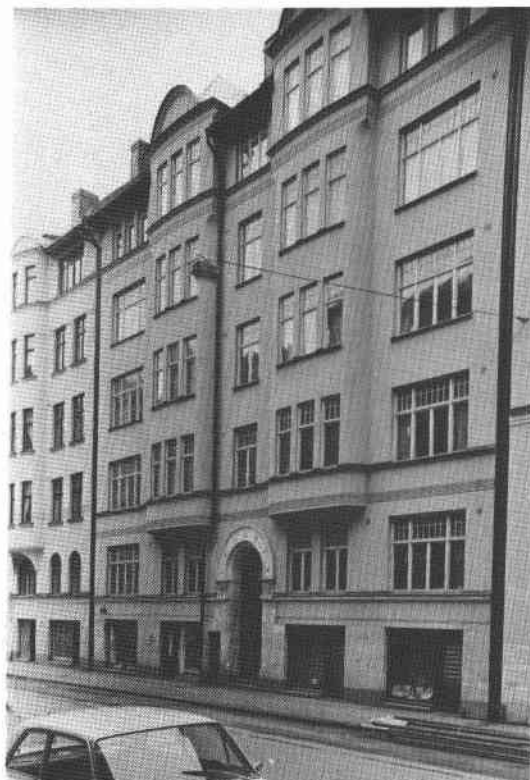
Kejsarkronan 17

Gathus (hörnhus), 5 vån + soutvån. Gatufasad: sockel av kalksten, därovan ljusockra slätputs med inslag av ljusbrun och grå dito. Bur-

språk med smidesräcken, skulpterade kalkstensportaler. **Gårdsfasad:** gul slåtputs. Plåttak.

Entré (56): ursprunglig glasad port. Entré i två plan med hög, vit marmortrappa emellan, trappräcke i svarvat trä. Nedre delen av väggarna är marmoreringsmålade i grönt med gulbruna bårder, därovan grisaillemålning med naturalistiska landskapsmotiv. Spegelvälvttak. Ovan porten fönster med landskapsmotiv. Trapphus med vit marmortrappa, blyspröjsade fönster med flerfärgade motiv i form av bl a stiliserade rosor. På trappplanen golv av vit marmor, fyllningsdörrar med ådringsmålning i gulrött. Dagerfönster med glasmålning. Entré (9) har samma karaktär.

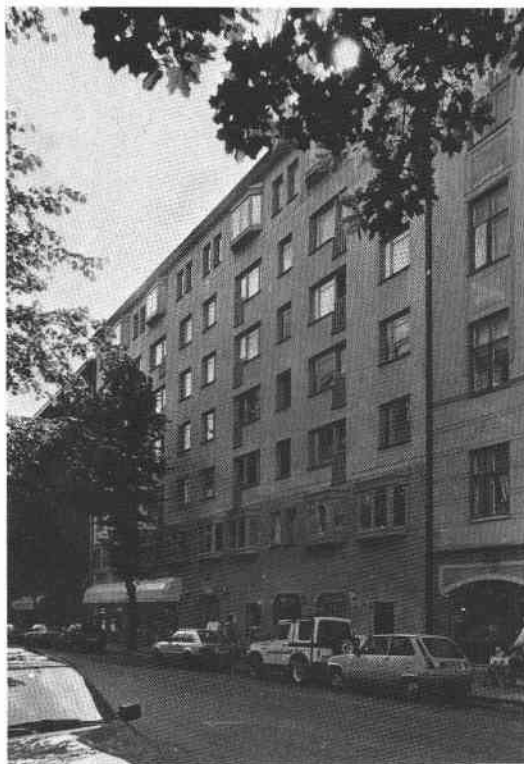
Kejsarkronan 33 (fd 10 samt del av 9)

Gathus (hus I), 7 vån. Gatufasad: rosa spritputs i bv och 2:a vån där-
ovan slåtputs. Burspråk i grå plåt, en del franska fönster. **Gårdsfasad:** rosa. Balkonger med grå metallräcken.

Entré: beläggning av cementplattor, rosa spritputs, vitt putsat tak. Gallergrind i gråmålat smide leder in till portgången.

Gårdshus (hus II), 5 vån. Fasad (1988): tilläggsisolerat, ljusgul slåtputs, sekundära dörrar och fönster utan dekor (bara årtalet 1900). Svart plåttak.

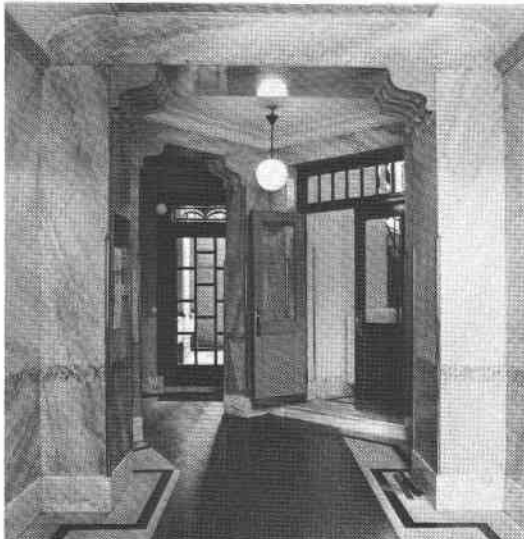
Liljan 3

Gathus (hus I), 5 vån + soutvån. Gatufasad: soutvån i huggen sandsten däröver ursprunglig fasad i gul slätputs med bandrusticeringar och dekor i metall på burspråket. Portalomfattning delvis i huggen sandsten. Balkonger i svart gjutjärn. **Gårdsfasad:** rosa slätputs. Svart plåttak.

Entré: ursprunglig ekport med nya glas. Golv i vit marmor med grön bård och vit fris. Bröstningar i vit marmor avslutade av profilerad marmorlist därovan stuckornament med infällda spegelglas, profilerade lisener som fortsätter upp över taket, takrosett. Svängdörrar med slipade glas. Vit marmortrappa, väggar med marmorerad målning i grönt, gulbrun bård, däröver blågrått, profilerad taklist. Blyinfattade fönster med flerfärgad målning sign Neumann & Vogel. Trappansgolv som i entré, väggar och tak som trapphus. Ådringsmålade halvfranska pardörrar med blyspröjsad glasmålning och dörröverstycken i stuck.

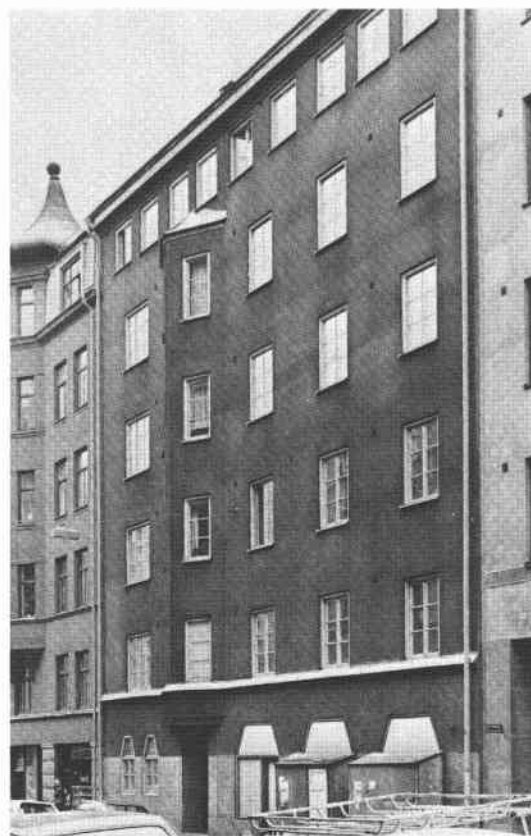
Liljan 22

Gathus (hus I), 6 vån. Gatufasad: granitsockel, därovan förenklad fasad i brun sprutputs. Gårdsfasad: ockrafärgad slätputs. Rött plåttak.

Entré: ursprunglig ekport med överfönster och slipat glas. Golv av marmorplattor med grön marmorbård och vit fris. Tvåfärgade väggar, kälrat tak och hörnlistor, gråmålade mellandörrar, lägenhetsdörrar med fyllningar och spröjsade rutor. Cementmosaiktrappa i trapphuset.

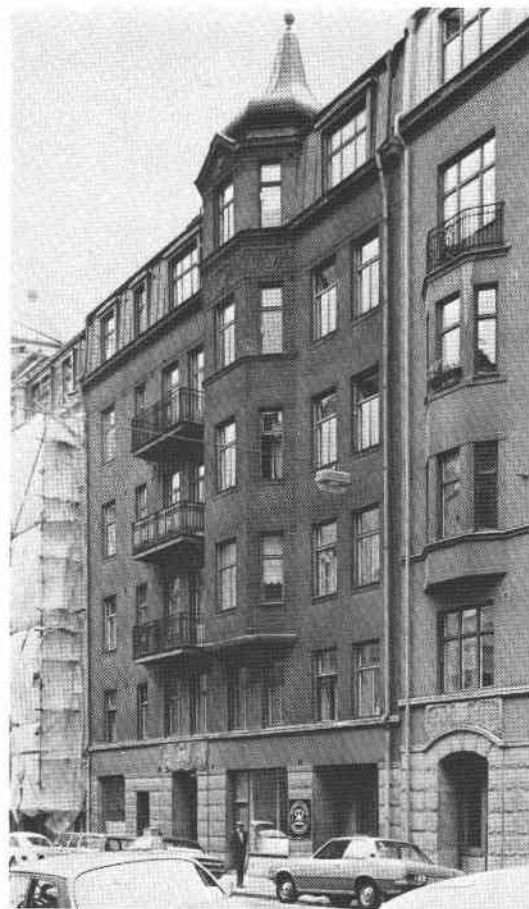
Liljan 25

Gathus (hörnhaus, hus I), 5 vån + vind. **Gatufasad:** bv i sandstenskvadrar, därovan förenklad fasad i grå sprutputs. Blinderingar och dekor i putsen, smidesbalkonger med plåttekor. Portaler med sandstensomfattning. **Gårdsfasad:** grå sprutputs. Grönt plåttak.

Entré (100): skulpterad ursprunglig ekport med slipat glas och överfönster. Vitt marmorgolv och trappa, mässingsledstänger. Röd/vit tvärrandig sockel i marmor. Gulmarmorade väggar. Korgbågsvalvt tak med rik stuckdekor bl a förgyllda blommor i taket. Takfris bildad av bågfält med blommor, blad och ansikten i stuck. Över porten kartusch med texten "åren 1901-1902 byggdes detta hus". Glasat mellandörrsparti. I trapphuset enkel- och pardörrar med fyllningar och överstycken samt boaserade väggar. Samtliga snickerier är brunådrade medan väggarna är gulmarmorade. Vit taklist och tak med rosendekor i stuck. På trapplanen har dörrar och dagerfönster, liksom trapphusets fönster, blyspröjsade rutor i flerfärgat glas.

Sedan inventeringen har gatufasaden avfärgats i en ljust rosabeige nyans.

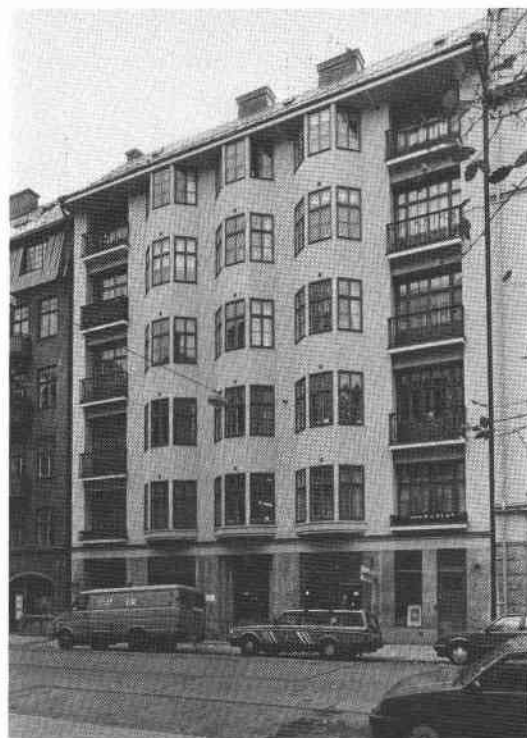
Liljan 30

Gathus (hus I), 5 vån + vind. Gatufasad: granitsockel och därovan något förenklad fasad i grå sprutputs. Smidesbalkonger. Kalkstensomfattningar kring bv:s fönster och dörrar. Körport. Putsdekor över portalen. **Gårdsfasad:** ljusbrun sprutputs. Tegeltak.

Entré: ursprunglig port med slipade glasrutor. Golv av röda och vita marmorplattor, vit fris. Profilerad föllist och hög bröstningslist. Ursprungliga mellan- och gårdsdörrar. Ljusbrunådrade snickerier, väggar och kålat tak vitt. Trappor och trappplansgolv i grå cementmosaik, röd fris. Spröjsade trapphusfönster. Tvåfärgade väggar. Pardörrar med fyllningar och spröjsade råglas.

Sedan 1975 har gatufasaden sprutputsats i grått på bv och därovan i beige.

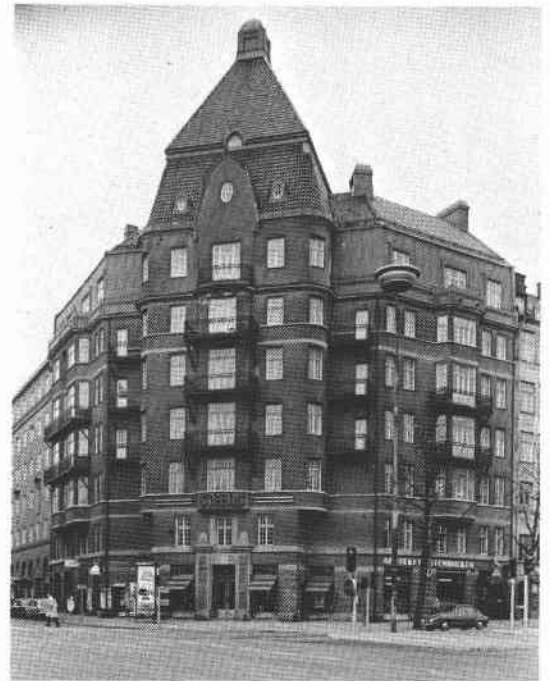
Liljan 33

Gathus (hörnhus, hus I), 5 vån + soutvån. **Gatufasad:** bv i huggen granit med något förenklad fasad i beige sprutputs. Smidesbalkonger ovan burspråk. **Gårdsfasad:** gul slätputs. Tegeltak.

Entréer: rutigt marmorgoiv i vitt/grönt, grönbetsad bröstpanel med fyllningar, putsade väggar och tunnvalvt tak dekorerade med målningar i grå, rödbruna, blå, gröna och gula färger. Trappor i vit marmor. Slåta enfärgade väggar och tak i trapphuset samt blyspröjsade fönster i ofärgat råglas. På trappplanen enkel- och pardörrar med fyllningar samt överstycke i blyspröjsat glas.

Besökt lägenhet bevarar fotlist, bröstpanel, fältindelade väggar med tavellist, takrosett. Enkel- och pardörrar med smygpaneler. Öppen spis. Delvis moderniserat kök.

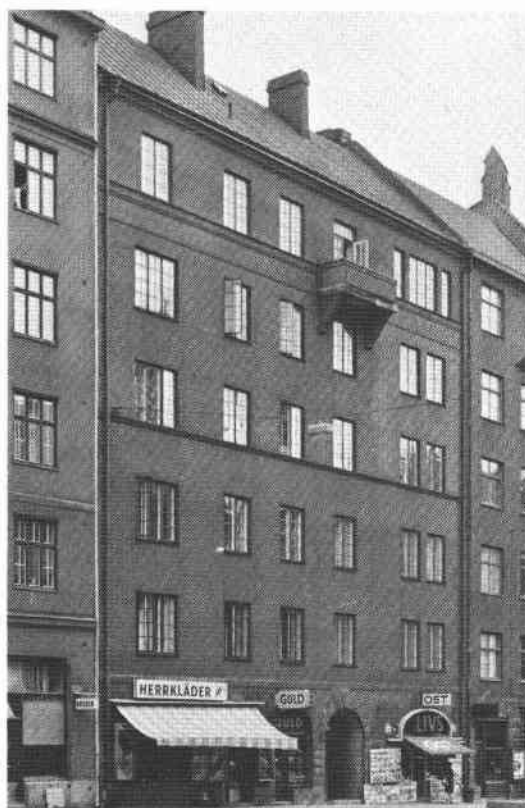
Liljan 34

Gathus, 6 vån. **Gatufasad:** bv i råhuggen kalksten samt brun spritputs därovan förenklad fasad i röd spritputs. Balkong med putsad bröstning. Portal i grovhuggen kalksten. **Gårdsfasad:** uppg saknas. Plåttak.

Entré: ursprunglig glasad port med överfönster. Golv i cementmosaik, flingmålade väggar och tak. Kälrat tak med profilerad list, gladsade svängdörrar, enkeldörrar med fyllning.

Besökt lägenhet bevarar fotlister, enkla halvfranska fyllningsdörrar, profilerade taklister, vit rund kakelugn. Kök med ursprunglig inredning - Bolinders vedspis, skafferi med pärlspåntpanel och skänkskåp.

Sedan inventeringen har fasaden sprutputsats i brunt.

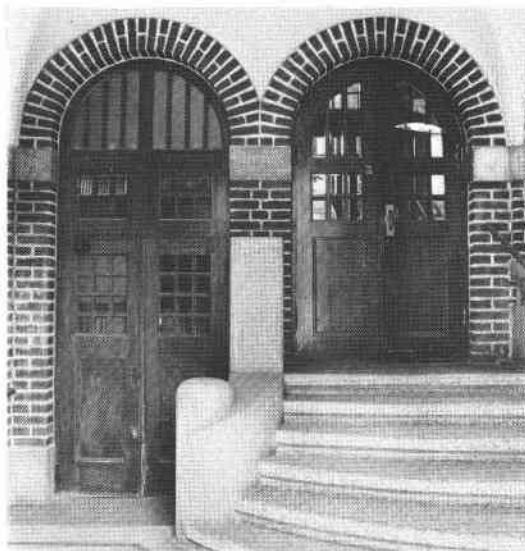
Liljan 35

Gathus, 6 vån. **Gatufasad:** granitsockel därovan något förenklad fasad i brun sprutputs. Smidesbalkonger ovan burspråk. Portal i huggen granit. **Gårdsfasad:** gul sprutputs. Rött plåttak.

Entré: ny port. Golv i cementmosaik med röd bård och hörndekor i gult. Rundad trappa i cementmosaik. Murade väggar med infällda cementplattor och keramik. Kryssvälvt tak. Ursprungliga glasade dörrar till gård och inre entré. Släta gula väggar med smal bård i trapphus, däröver vitt tak. På trapplanen boaserade väggar med enkeldörrar och spröjsade fönster.

Besökt lägenhet bevarar smyg- och sockelpanel, kälat tak och rikt ornamenterad takrosett. Gråvit skänkkakelugn med flerfärgad målning. Skänkskåp i serveringsgång. Delvis moderniserat kök.

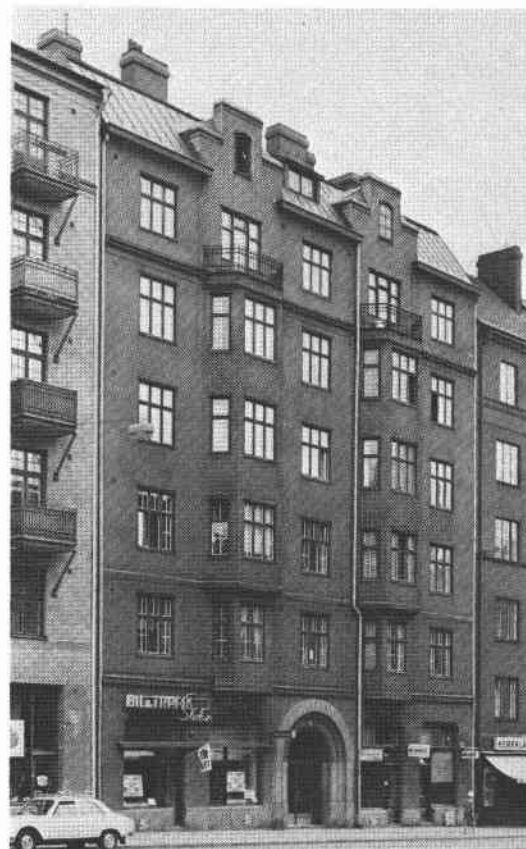
Liljan 38

Gång mellan gatu- och gårdshus har golv och väggar som entré, tak med målning i blått och bård i gult och grått.

Sedan inventeringen har gatufasaden renoverats och är nu i ockrafärgad riven puts.
