SLÄNDAN

Bostadsfastighet, inventerad 1977.

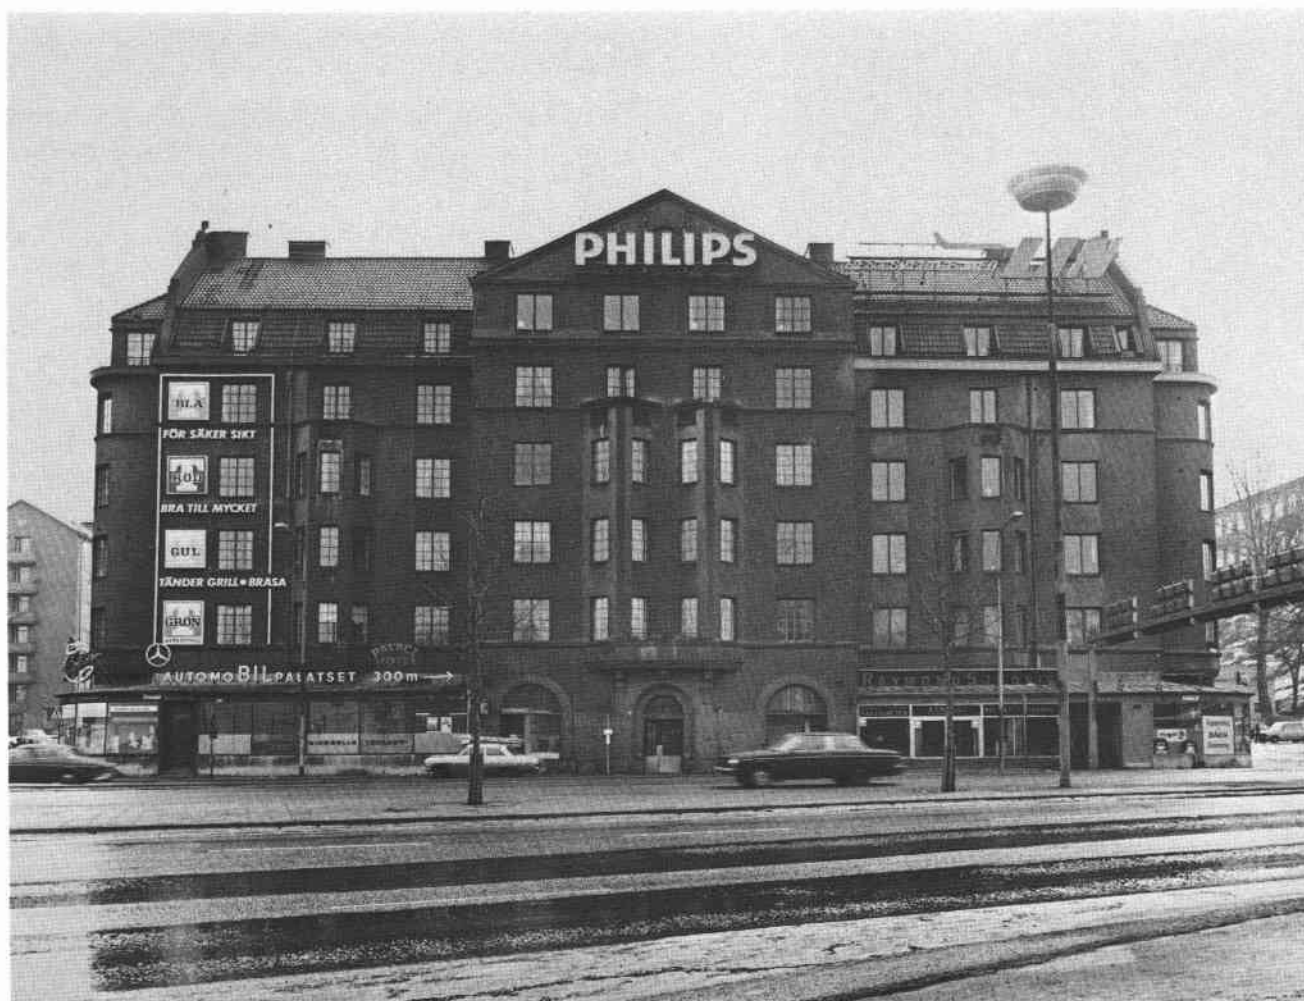
Kvarteret Sländans gård, sedd från sydost.

Sländan 7, 8 och 9 med Norra stationsgatan i förgrunden.

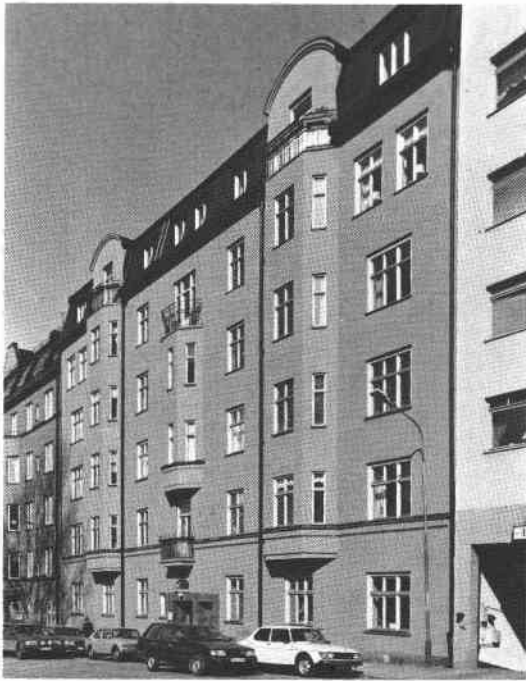
Sländan 2

Gathus, 5 vån + vindsvån. **Gatufasad**: grå spritputs på bv, därövan slätputs. Burspråk, balkonger med smidesräcken. **Gårdsfasad**: gul slätputs. Svart plåttak.

Entré: marmorgolv och gula väggar. Stuckornament i takspegeln. Norra trapphuset har konststensgolv, gula väggar, hömlister och räcke med svarvade balustrar. Enkeldörrar med delvis råglasade fyllningar. Södra trapphusets räcke i smide.

Fasaden har sedan 1977 renoverats i rosa.

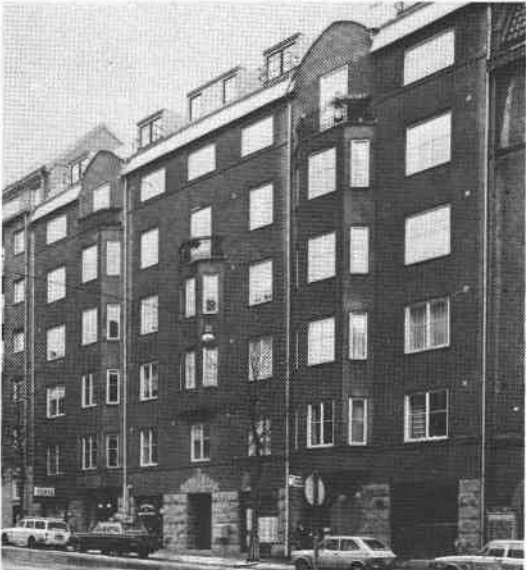
Sländan 4

Gathus, 6 vån + vindsvån. **Gatufasad**: råhuggen granitsockel, därövan rödbrun slätputs. Burspråk, balkonger med smidesräcken. **Gårdsfasad**: ljusgul slätputs. Svart plåttak.

Entré: glasad ekport med slipat glas. Konststensgolv, grovputsade väggar, stucktaklist. Trappplan som entrén, sekundära dörrar. Hiss med smidesgrindar.

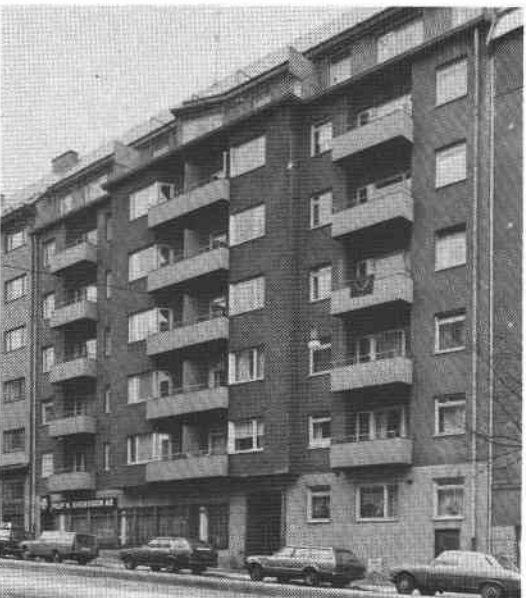
Sländan 5

Gathus (hus I, Dannemoragatan), 6 vån. **Gatufasad**: bv i granit därövan brun slätputs. Utskjutande mittparti över 1 tr. Balkonger. **Gårdsfasad**: grå spritputs. Svart plåttak.

Gathus (hus II, Norrtullsgatan): identiskt med (I), men med indragen vindsvåning och balkong längs hela fasaden.

Hus I har renoverats i gulvitt sedan inventeringen 1977. Hus II har under 1988 renoverats i gult.

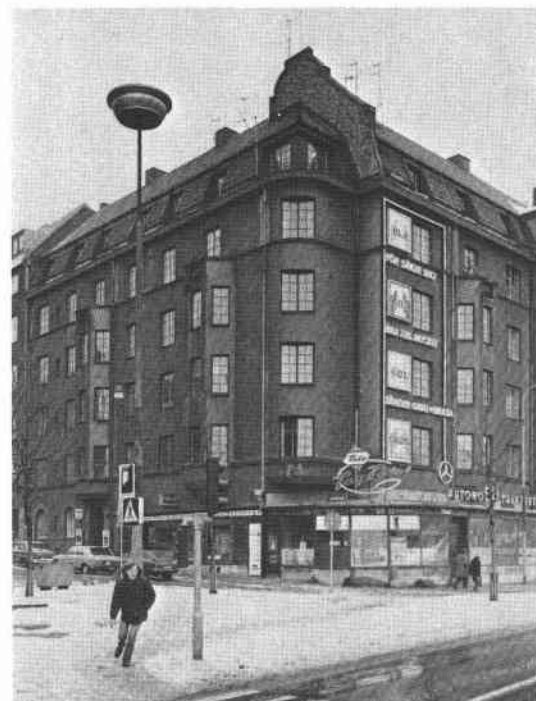
Sländan 8

Gathus, 6 vån. **Gatufasad:** granitsockel, därövan grå spritputs. Burspråk och listverk. Fasaden samkomponerad med Sländan 7 och 9. **Gårdsfasad:** gul slätputs. Tegeltak.

Entré: sekundär port, kalkstensgolv och grå väggar. Spegelvalv med stucklist. Trappplan med gröna väggar och fyllningsdörrar med glasad överdel.

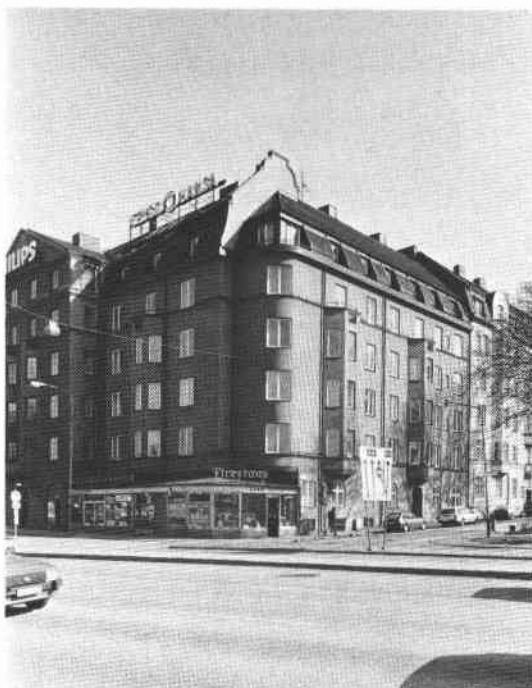
Sländan 9

Byggnadsår 1915-16, arkitekt A Wetterberg, byggherre och byggmästare J Norén. 1928 cv. 1929 tillbyggnad av 1 vån.

Gathus (hörnhus), 5 vån + vindsvån. **Gatufasad:** sockel och fönsteromfattningar på bv i granit, därovan grå slätputs. Burspråk, rundat hörnparti. **Gårdsfasad:** ljusgul slätputs. Tegeltak.

Entré (22): sekundär port, kalkstensgolv. Väggar med ådringsmålad nedre del och vit övre. Överklädda dörrar, kalkstenstrappa med smidesräcke.

Entré (53): som (22) men med grå och gulmålade väggar utan ådring. Ursprunglig hiss i mahogny.

Fasaden omputsad i rödbrunt sedan inventeringen.

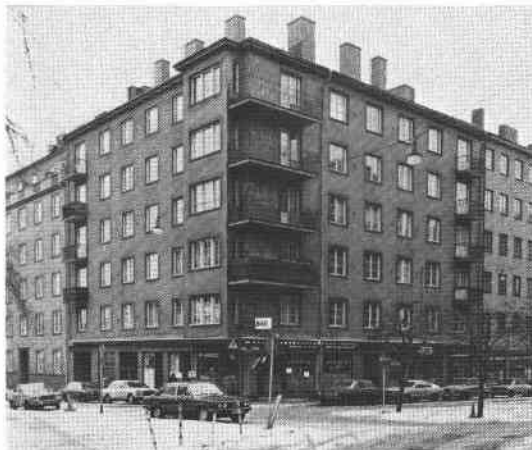
Sländan 11

Byggnadsår 1929-30, arkitekt J Östlihn, byggherre och byggmästare E Forsberg.

Gathus (hörnhus), 6 vån. **Gatufasad:** grå slätputs, balkonger med smidesräckan och burspråk. **Gårdsfasad:** gul slätputs. Plåttak.

Entré: ekport, marmorgolv med svart fris, röda stänkmålade väggar, stucktaklist. Vit marmortrappa. Trappplan med golv som i entrén, vita stänkmålade väggar och mörkbetsade fyllningsdörrar.

Sedan 1977 har fasaden renoverats i gulrött med grå fönsteromfattningar.

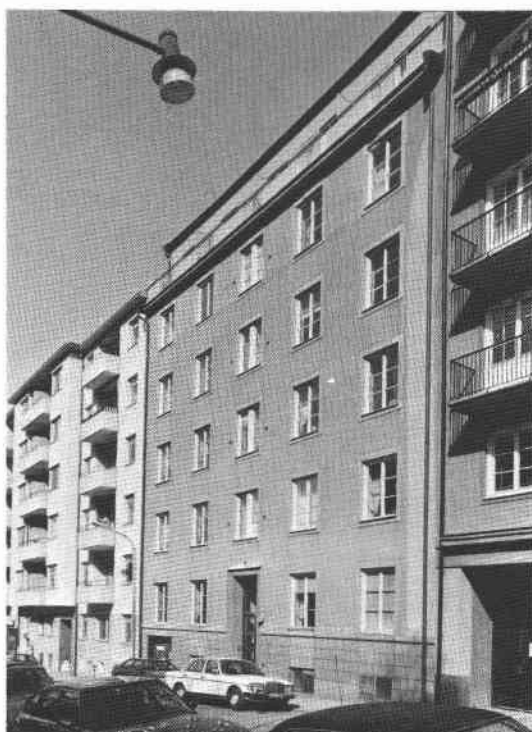
Sländan 12

Byggnadsår 1929-30, arkitekt J Östlihn, byggherre och byggmästare C Wale.

Gathus, 5 vån + vindsvån. **Gatufasad:** grå spritputs med mörkare fönsteromfattningar. Kvaderritsad sockel. Indragen vindsvåning med balkong och balusträcke längs hela fasaden. **Gårdsfasad:** gul slätputs. Svart plåttak.

Entré: glasad ekport, blå stänkmålade väggar. Trappplan med vitt marmorgolv, väggar som i entrén, blåmålade fyllningsdörrar. Marmortrappa.

Gård: överbyggd, asfalterad med lanternin och omgiven av smidesstaket.

Sedan inventeringen har fasaden avfärgats i grönt med beigefärgade fönsteromfattningar. Balustreräcket är utbytt till aluminiumräcke.

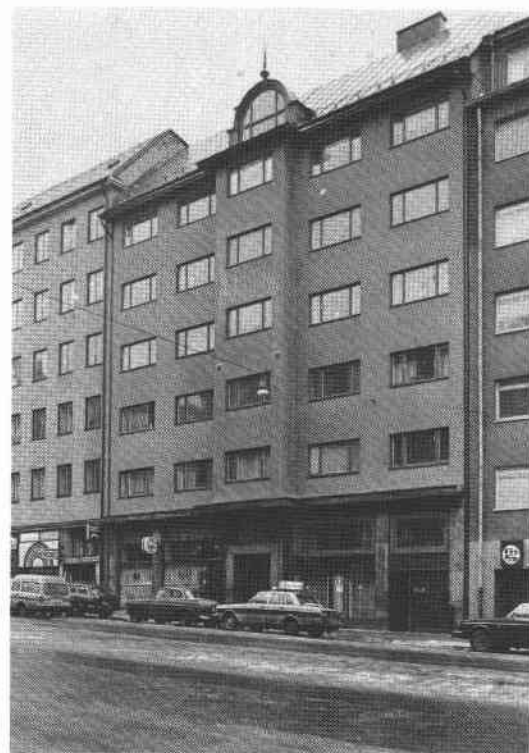
Sländan 14

Byggnadsår 1930-32, arkitekt A Stark, byggherre och byggmästare Oscarsson & Söderberg.

Gathus (hörnhus), 5 vån. Gatufasad: gul spritputs. Hörnbalkonger med smidesstaket. **Gårdsfasad:** gul spritputs. Tak av eternitplattor.

Entré: sekundär port, marmorgolv, gröna väggar och tak. Trappa av marmor. Trappplansgolv och väggar som i entrén, gabondörrar.

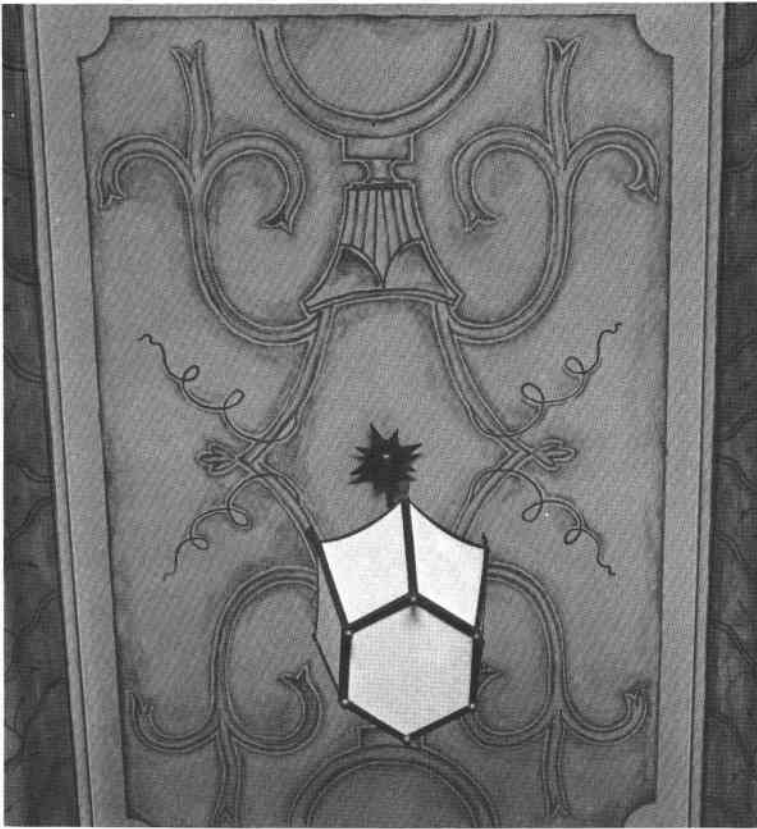
Smedjan 9,10, entrétak.

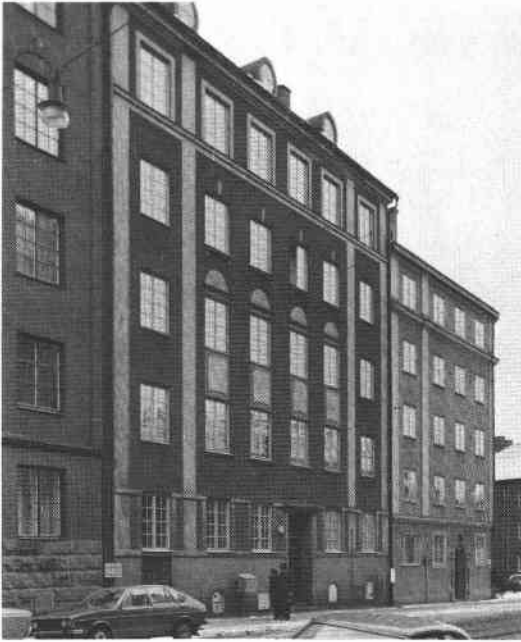
Smedjan 5

Gathus, 5 vån. Gatufasad: konststenssockel, därovan grå slätputs. Lisener, fönsteromfattningar på 5:e vån och fält kring fönstren på 3:e vån i ljusgrå puts. Granitportal och ursprungliga ovala vindskupor. **Gårdsfasad:** brun sprutputs. Rött tegeltak.

Entré: golv och trappa i konststen, kalkstensbröstning och gula väggar. Sekundära mellandörrar. Rödsvarvt konststenstrappa. Trapphus och trapplan med väggar och golv som i entrén. Gröna enkeldörrar med fyllningar.

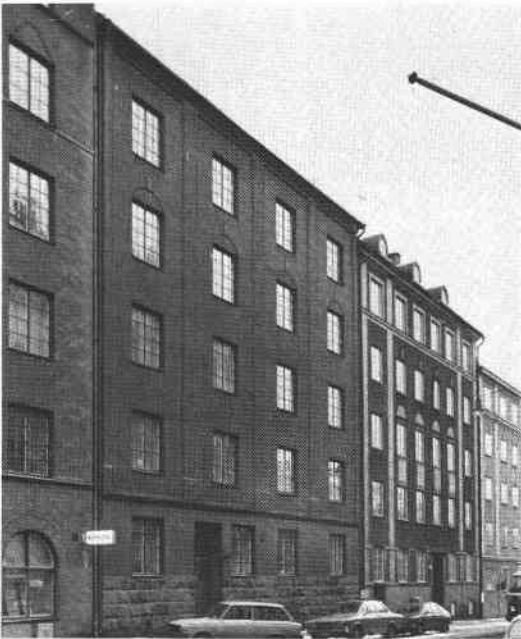
Smedjan 6

Gathus, 5 vån. Gatufasad: grovhuggen granitsockel, i övrigt grå terasit. Lisener och ursprunglig ekport med spröjsar. **Gårdsfasad:** gul sprutputs. Rött plåttak.

Entré: golv och trappa i kalksten, vävklädda gula väggar, glasade mellandörrar. Trapphus och trapplan med väggar och golv som i entrén. Kryss- resp tunnvalvda tak på trapplanen. Gröna fyllningsdörrar.

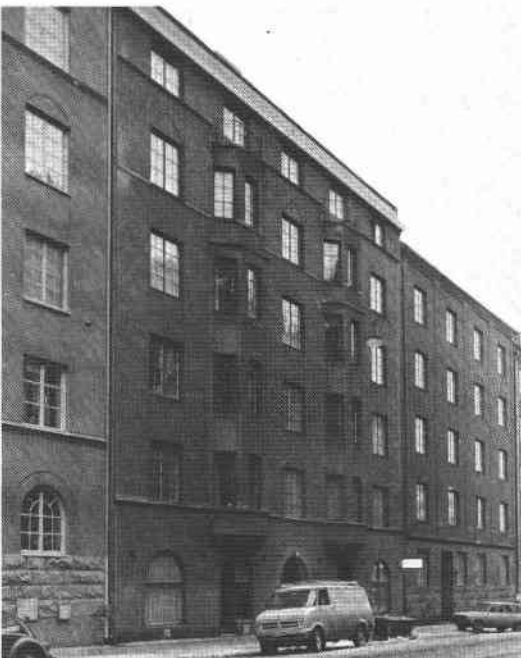
Smedjan 7

Gathus, 6 vån. Gatufasad: sockel i granit, i övrigt grå terasit. Burpråk och balkonger med smidesräcken. Kvaderritsning kring rundbågade butiksfönster. Granitportal. **Gårdsfasad:** gul slätputs. Rött plåttak.

Entré: ursprunglig port med spröjsar. Rött och grått kalkstengolv. Marmorerade väggar med gula fält och gröna omfattningar. Hörnlistor och spröjsade mellandörrar. Kalkstenstrappa, hiss med smidesgrind. Trapphus och trapplan med gulvita väggar och golv som i entrén. Dagerfönster och delvis glasade fyllningsdörrar.

Sedan inventeringen 1977 har fasaden renoverats i rosa.

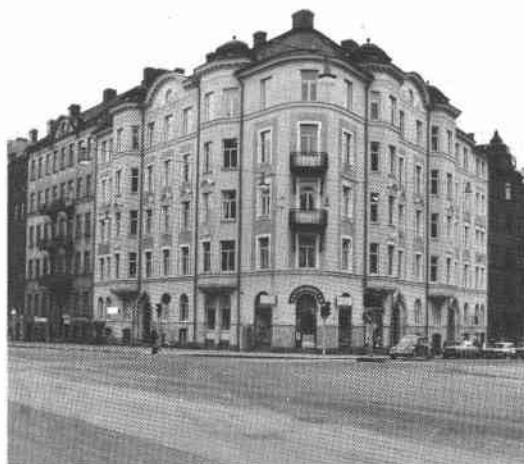
Snöklockan 1

Gathus (hörnhus), 5 vån + delvis soutvån. **Gatufasad:** soutvån i kalksten, därovan ljust ockrafärgad slätputs med inslag av dito spritputs samt vit slätputs. Reliefdekor i form av medaljonger, festonger mm. På det lätt rundade hörnet balkonger med smidesräcken. Kalkstensportaler. **Gårdsfasad:** ockrafärgad slätputs. Svart plåttak.

Entré (13): ursprunglig glasad port med skulpterat överstycke. Golv av vit marmor med svart bård, väggar målade i gult och vitt med grå list däremellan, vitt fältindelad tak. Glasade, ådringsmålade mellandörrar, mässingslister. På trappplanen glasade och spröjsade dubbel-dörrar med skulpterade överstycken, små spröjsade dagerfönster. Gula släta väggar, vita tak, ådringsmålade snickerier i rödgult. Entréerna 56 A, B är av samma karaktär.

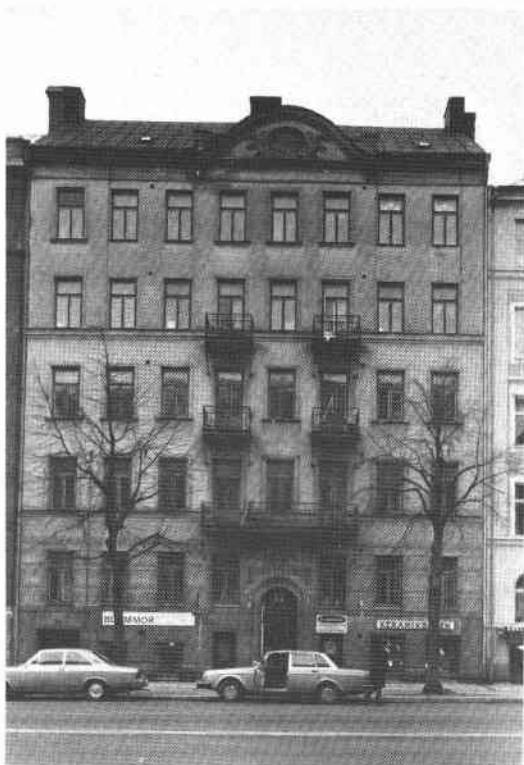
Snöklockan 2

Gathus, 5 vån + vinds- och soutvån. **Gatufasad:** sockel i granit och soutvån i kalksten, därovan ljust ockrafärgad slätputs. Rundbågeportal med putsat överstycke, smidesbalkonger med bladdekor i plåt. Segmentformad frontespis med reliefdekor. **Gårdsfasad:** ockrafärgad slätputs. Plåttak.

Entré: ursprunglig glasad och skulpterad port. Vitt marmorgolv. Marmoreringsmålade väggar med väggfält i gulbrunt, fältindelad vitt stucktak. Ursprungliga glasade mellandörrar med jugendhandtag. Trapphus med kalkstenstrappa. På trappplanen gul bröstpanel med grönmarmorerade fyllningar, därovan väggar som marmoreringsmålats i gult. Rödbrunådrade pardörrar med fyllningar samt överstycken i jugendstil (rosendekor) en del med blomstermönster i färgat och blyspröjsat råglas. Skafferi i trappspindeln.

Körporten - som liksom butiksdörrarna är ursprunglig - har betonggolv och väggar som marmoreringsmålats i kvadrar i gult och grönt.

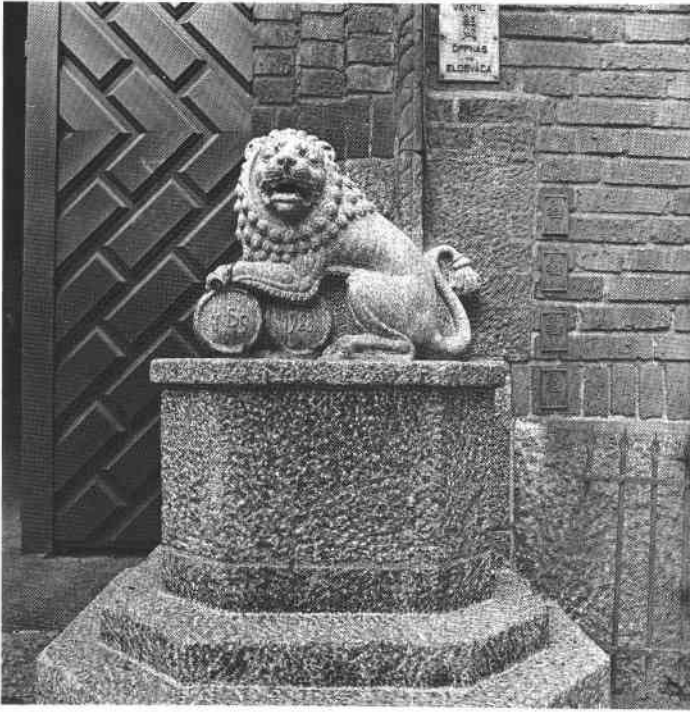
Städet 9, portalskulptur. Foto F Bedoire.

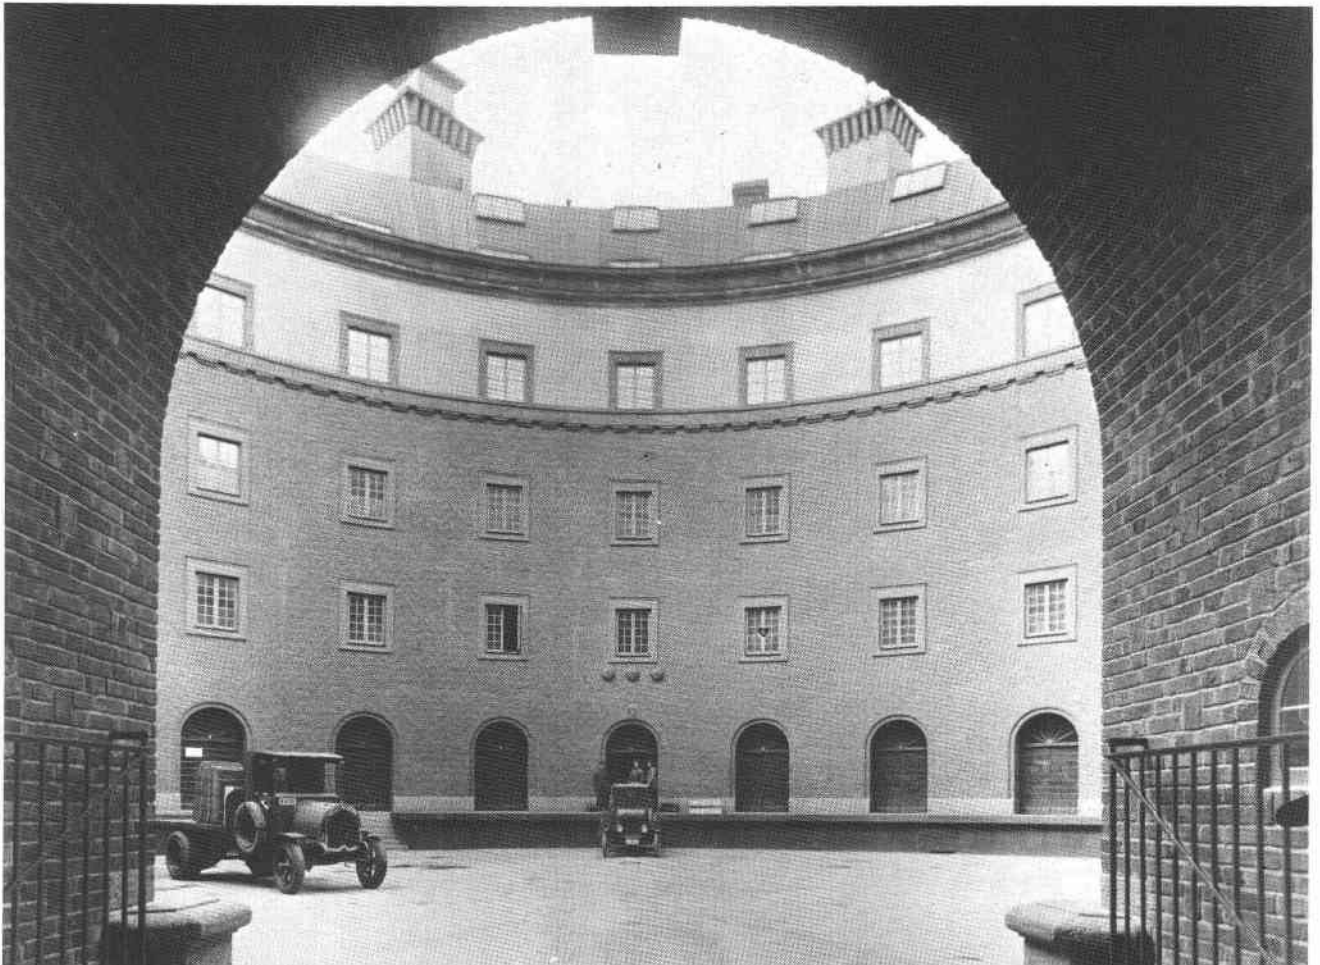
Städet 9. Vin & Spritcentralens gård. Foto A Malmström 1923.

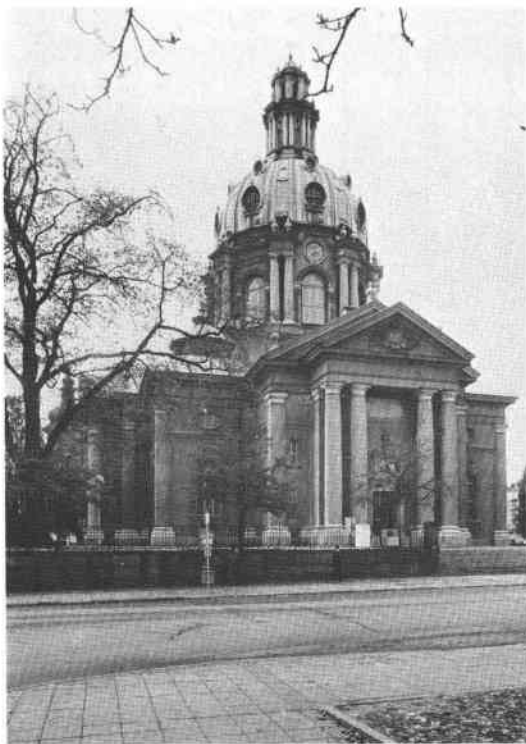
Syrenen 1

Gustav Vasa kyrka uppfördes 1901-06. Arkitekt var Agi Lindegren, byggmästare P Eriksson. Några dagar före invigningen av kyrkan den 10 juni 1906 delades Adolf Fredriks församling i tre delar och Gustav Vasa samt Matteus församlingar uppstod. 1923-24 columbarium (arkitekter G Lindgren och G Sällström). 1951 omb av jordfästningskapellet till Lillkyrkan. 1965-66 restaurering av kyrkorummet, bl a inredning av mindre kapell i hörnen mellan korsarmarna.

Kyrkan är en korskyrka med en 60 meter hög kupol över korsmitten. Den har drag av en italiensk senbarockkyrka. Fasaderna, idag sprutputsad i brunt, har klassicistiska element som pilastrar och segmentformade frontoner. Kalkstensportaler och kapitäl. Huvudportalen som vetter mot öster och Odenplan flankeras av kopplade kolonner. Vinklarna mellan korsarmarna täcks av flacka tälttak med lanterniner. Koppertak.

Interiören präglas av barockens formspråk. Kyrkorummet är marmoreringsmålrat i grått och ljusgult. De tre läktarna har balusterdockor i grågult. Freskerna i kupolen är utförda av konstnären Vicke Andrén. Altaruppsatsen i kraftfull barock är utförd 1725-31 av Burghardt Precht. Altaret var fram till 1891 Uppsala domkyrkas altare. Därefter låg det under en 15 års period magasinerat på Skansen innan det återuppfördes i Gustav Vasa kyrka. Predrikstolen av marmor är ritad av Agi Lindegren. Kyrkan har 1500 sittplatser.

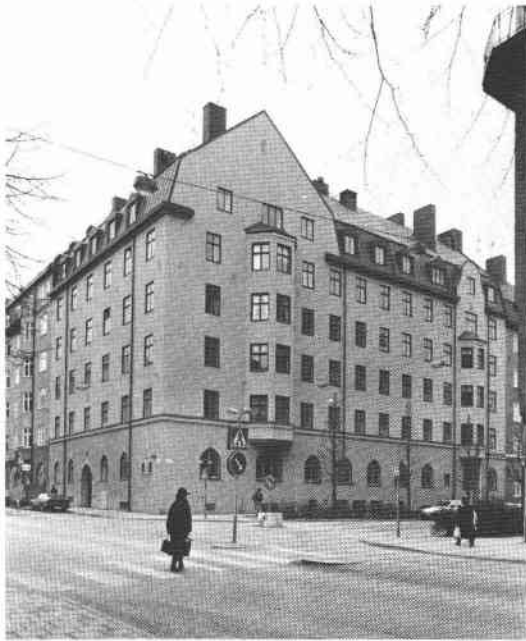
Tor 2

Byggnadsår 1913-15, arkitekter Kellgren & Hammarling, byggherre Stiftelsen för gamla tjänarinnor, byggmästare A Nordström. 1913-32 toaletter. 1939-40 skyddsrum.

Gathus (hörnhus), 5 vån + vindsvån. **Gatufasad:** bv i grå sprutputs, därovan gråbrun. Burspråk, sandstenstavla på bv med inskriptionen "Stiftelsen för gamla tjänarinnor byggde detta hus 1913-14". Portal i sandsten. **Gårdsfasad:** bv i spritputs, därovan gul sprutputs. Rött plåttak.

Entré: kalkstengolv, ljusblå väggar och glasade mellandörrar. Trapphus som entrén. Trappplan med glasade dörrar till korridor med linoleumgolv. Ljusgröna väggar, dörrar med och utan fyllningar.

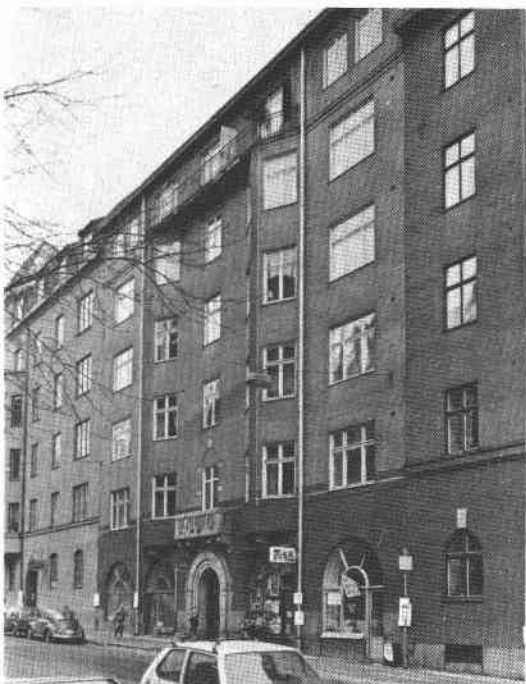
Tor 4

Byggnadsår 1913-14, arkitekter O D Hellström (planer), S E Lundqvist & G E Petterson (fasad), byggherrar O D Hellström & C Weimer, byggmästare O D Hellström.

Gathus (hörnhus), 5-6 vån + vindsvån. **Gatufasad:** bv i grå sprutputs, därovan brun. Hörnparti med 6 vån, ankarslutar och burspråk. **Gårdsfasad:** gulbrun sprutputs. Tegeltak mot gatan, röd plåt mot gården.

Entré (30): ursprunglig port delvis överklädd. Trappa och golv av vit marmor. Tvåfärgade väggar i grönt och vitt. Trapphus med golv och väggar som i entrén. Vita fyllningsdörrar med glasad överdel. Hissdörr av samma slag. Trappräcke med balustrar av trä.

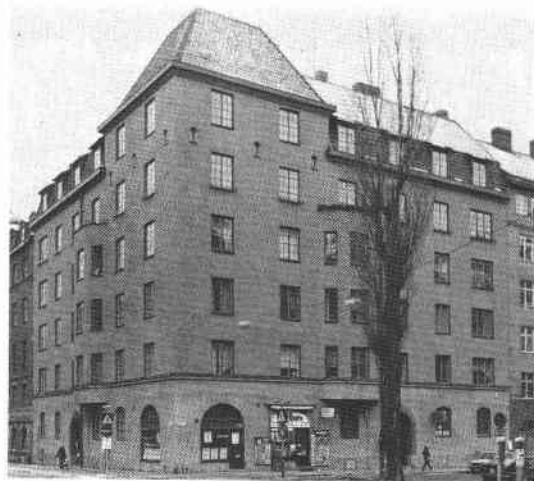
Tor 5

Byggnadsår 1913-15, arkitekt V Bodin, byggherre Matteus församling, byggmästare A Lindell. 1932-33 lokal för bokbinderi. Fattigvårdens lokaler ombyggda till lägenhet. 1940-42 skyddsrum.

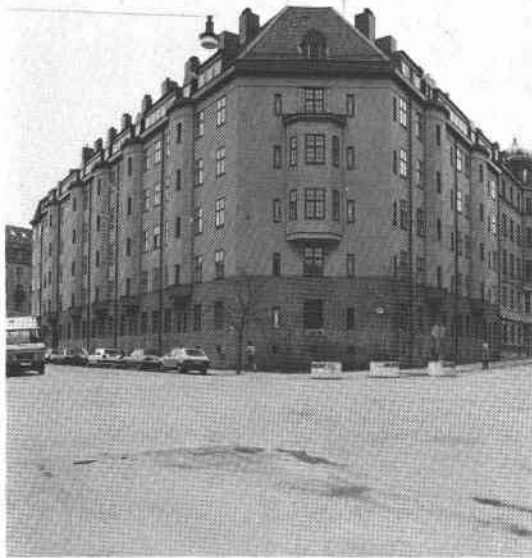
Tor 6

Byggnadsår 1914-16, arkitekt A R Bergman, byggherre dito, byggmästare 1) A Kleist 2) A Holmgren. 1975 fastigheten under ombyggnad.

Gård: muromgiven gräsmatta med träd. Äreport av smide, krönt av lykta.
