LÖNNEN

LÖVSÅNGAREN

NORRTÄLJE

NÄKTERGALEN

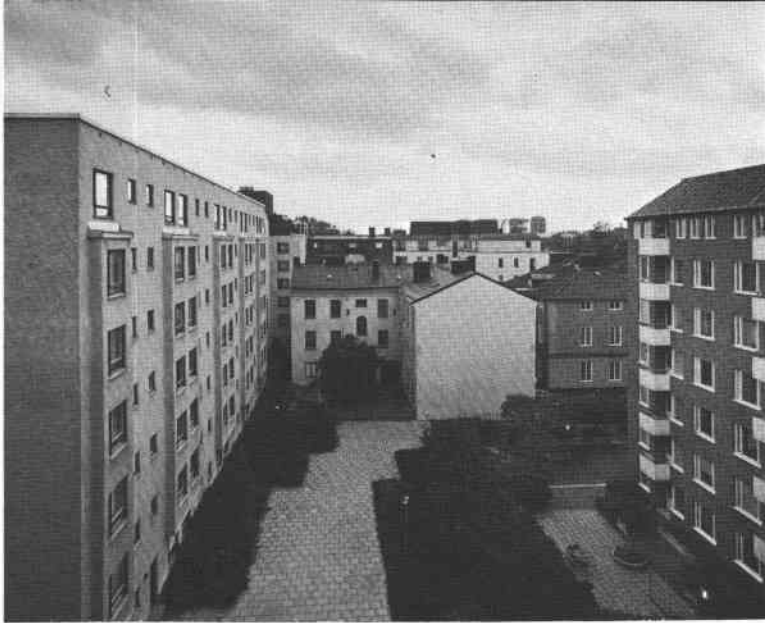
Ovan t.v: Lönnen, gårdar söderut från 29.

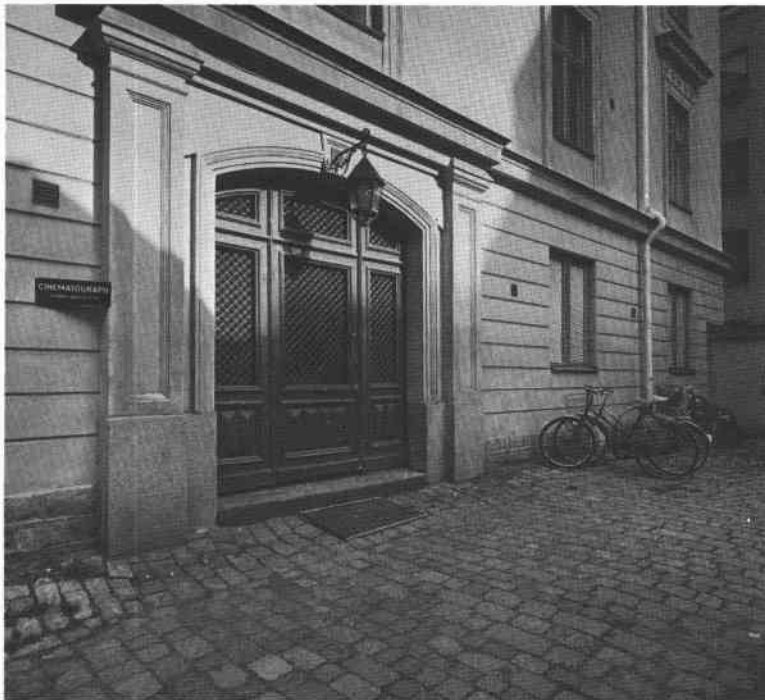
Nedan t.v: Lönnen 24, entréhall.

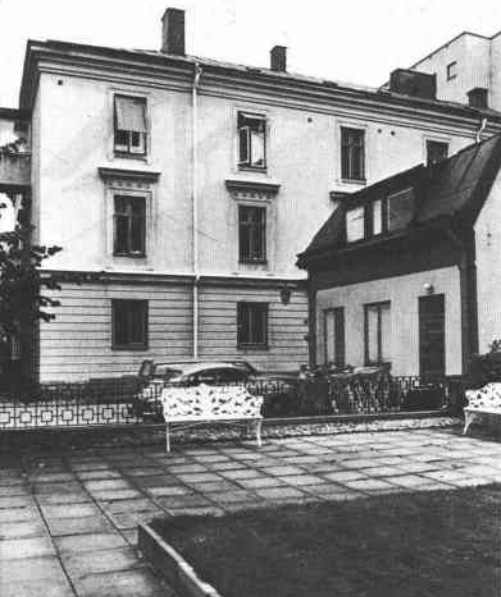
Lönnen 7
Floragatan 4

Gathus (I), 3 vån. Fasader: Ockra sprutputs med beige bv och listverk, helt präglad av 1917-19 års ombyggnad. Franska fönster med smidesräcken, halvrunt bur-språk på sydfasaden. Tegeltak.

Gårdshus (II), 3 vån. Fasader: Grå sprutputs med bandrusticerad bv, profilerade fönsteromfattningar, vånings- och taklist. Plåttak.

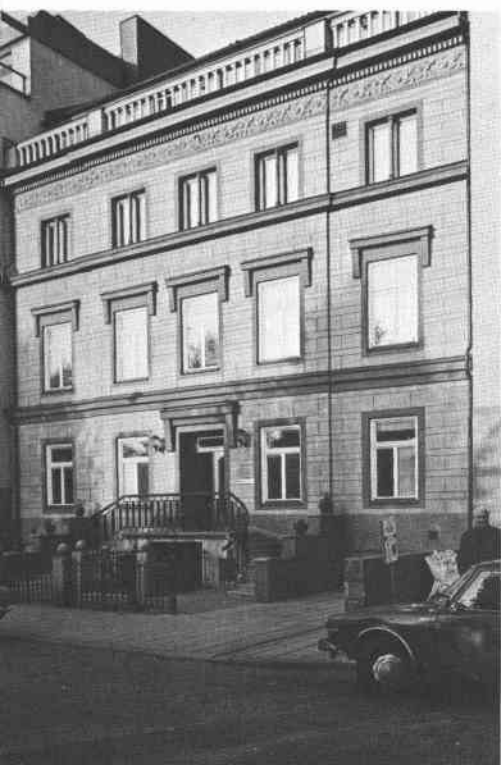
Lönnen 9
Karlavägen 41

Gathus, 3 vån + inredd takvån. Gatufasad: Grå sprutputs, kvaderristad med mörkare listverk och fönsteromfattningar. Skulpterad fris under taklisten. Entré bakom förtrappa i två svängda lopp, nedgång till källarvån. Gårdsfasad: Grå sprutputs. Tak av tegel mot gatan, plåt mot gården.

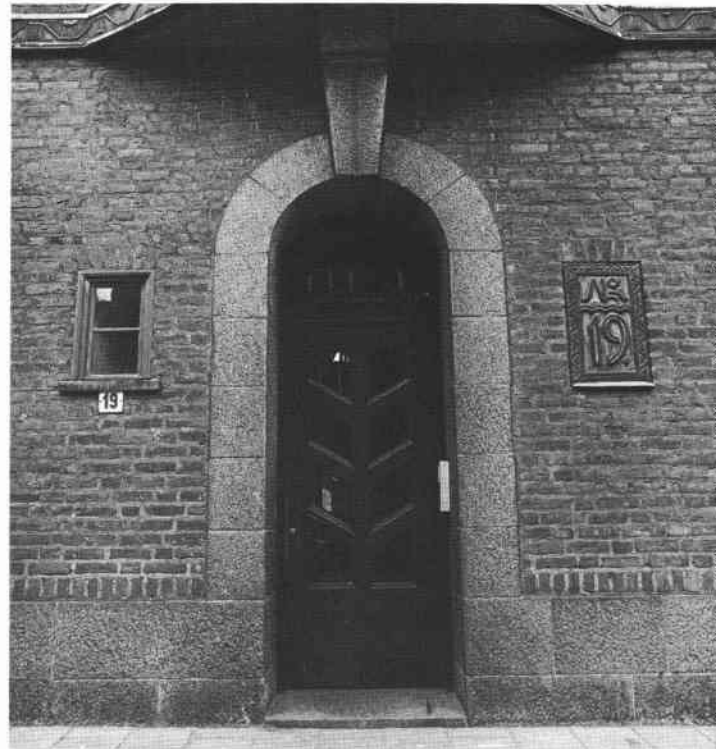
Ovan: Kv. Lövsångaren, gårdar mot väster.
 T. höger: Lövsångaren 5, Bragevägen 19.
 Nedan t.h: Lövsångaren 3, trapphus.
 Nedan: Odengatan österut vid kv. Lövsångaren.

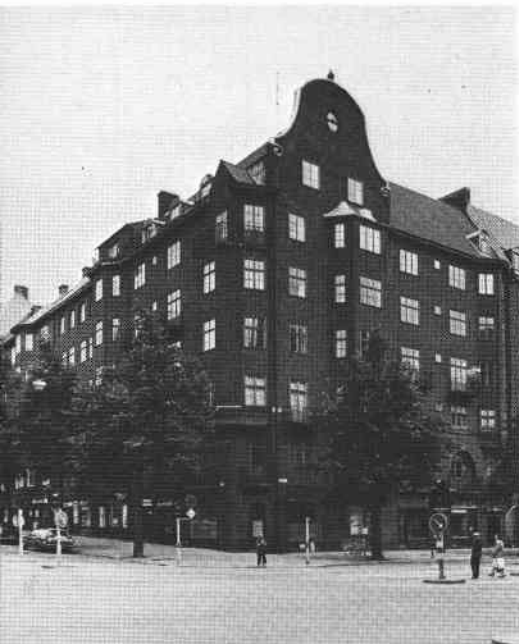
Lövsångaren 2

Gathus (hörnhus), 6 vån + vindsvån. Gatufasad: Rött tegel med burspråk av olika former, balkonger med smidesräcken. Portal av granit. Gårdsfasad: Gulbrun sprutputs. Tak av tegel mot gatan, plåt mot gården.

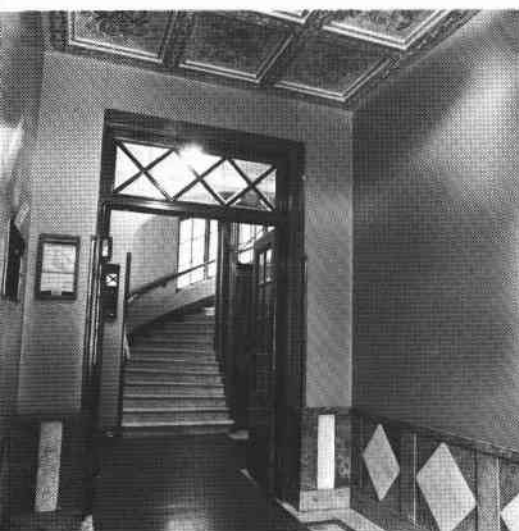
Lövsångaren 3

Gathus, 6 vån. Gatufasad: Rött tegel, sockel och skulpterad portal av granit. Två burspråk. Gårdsfasad: Slammad puts. Tak av rött tegel mot gatan, plåt mot gården.

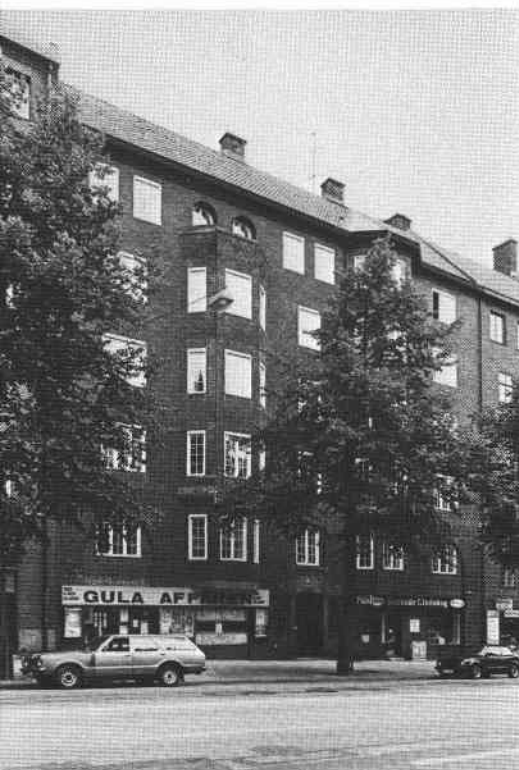
Lövsångaren 4

Gathus (hörnhaus) 6 vån. Gatufasad: Rött tegel med band av kopparplåt, portaler av granit, mot Odengatan rikt skulpterad. Flera burspråk och någon balkong. Gårdsfasad: Puts. Plåttak.

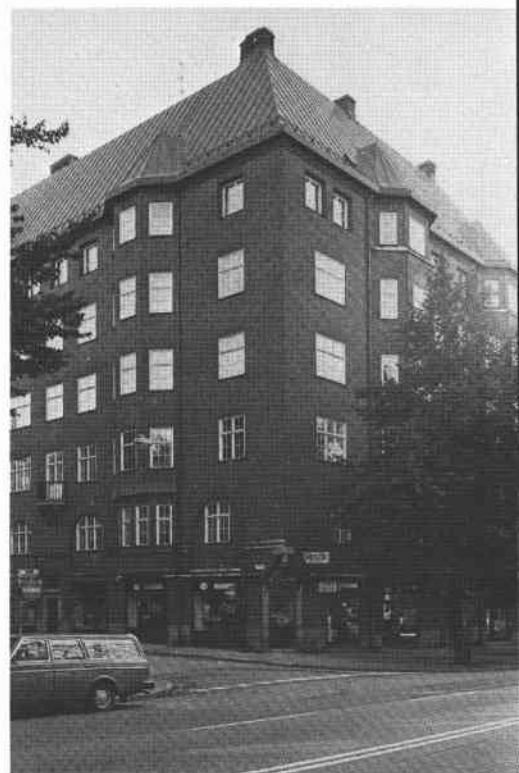
Lövsångaren 5

Gathus (hörnhaus) 5 vån + takvån. Gatufasader: Rött, delvis mönstermurat tegel med sockel, portaler och andra detaljer av granit eller koppar. Burspråk av olika typer, balkonger med smidesräcken. Gårdsfasad: Röd slätputs med beige trapphus. Plåttak,

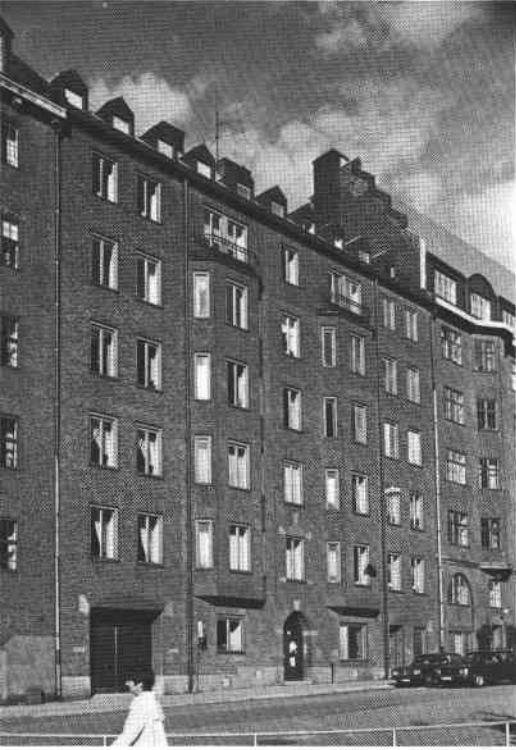
Lövsångaren 6
Östermalmsgatan 3

Gathus, 6 vån + vindsvån. Gatufasad: Rött tegel, sockel av granit. Burspråk med krönande balkonger, smidesräcken. Gårdsfasad: Brunbeige puts. Plåttak.

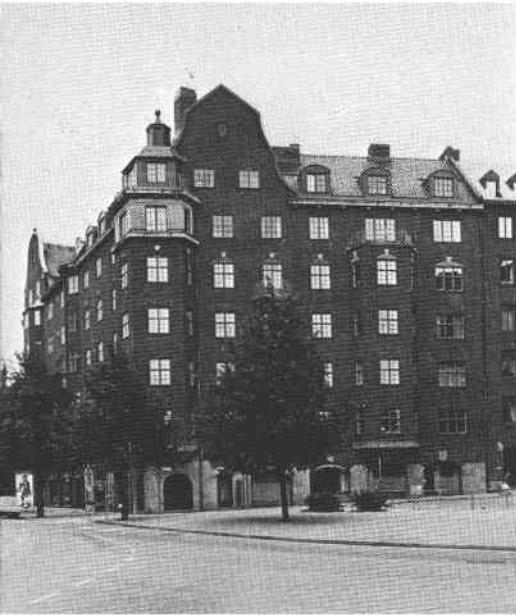
Lövsångaren 7
Birger Jarlsgatan 88, Östermalmsgatan 1

Gathus (hörnhus), 6 vån + vindsvån. Gatufasader: Rött delvis mönstermurat tegel. Några skulpterade fönsteröverstycken, skulpterad relief i granit vid portiken i hörnet. Tak av grönt glaserat tegel.

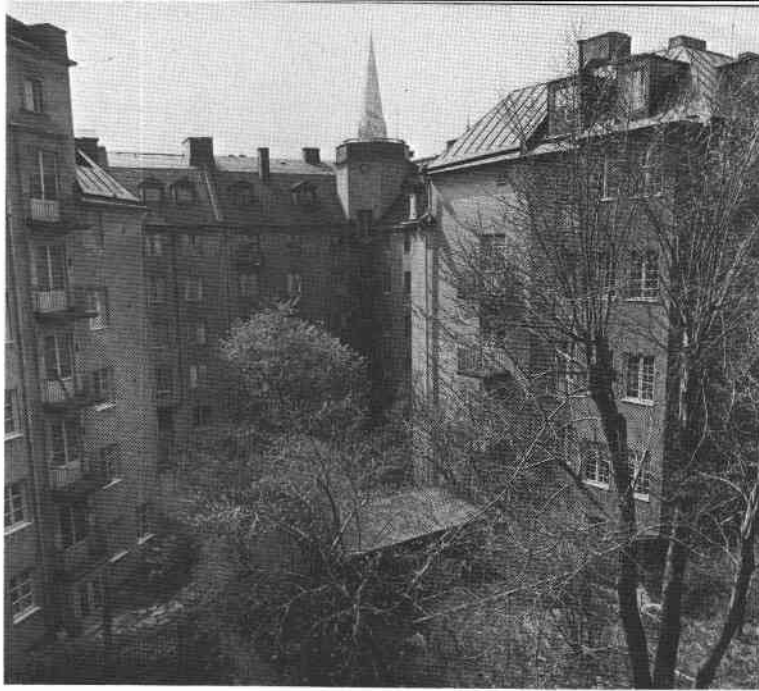
Kv. Norrtälje, gårdar mot nordväst.

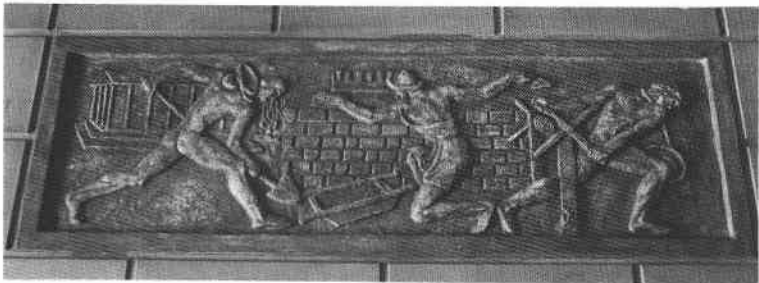
Norrtälje 21 relief i entrén.

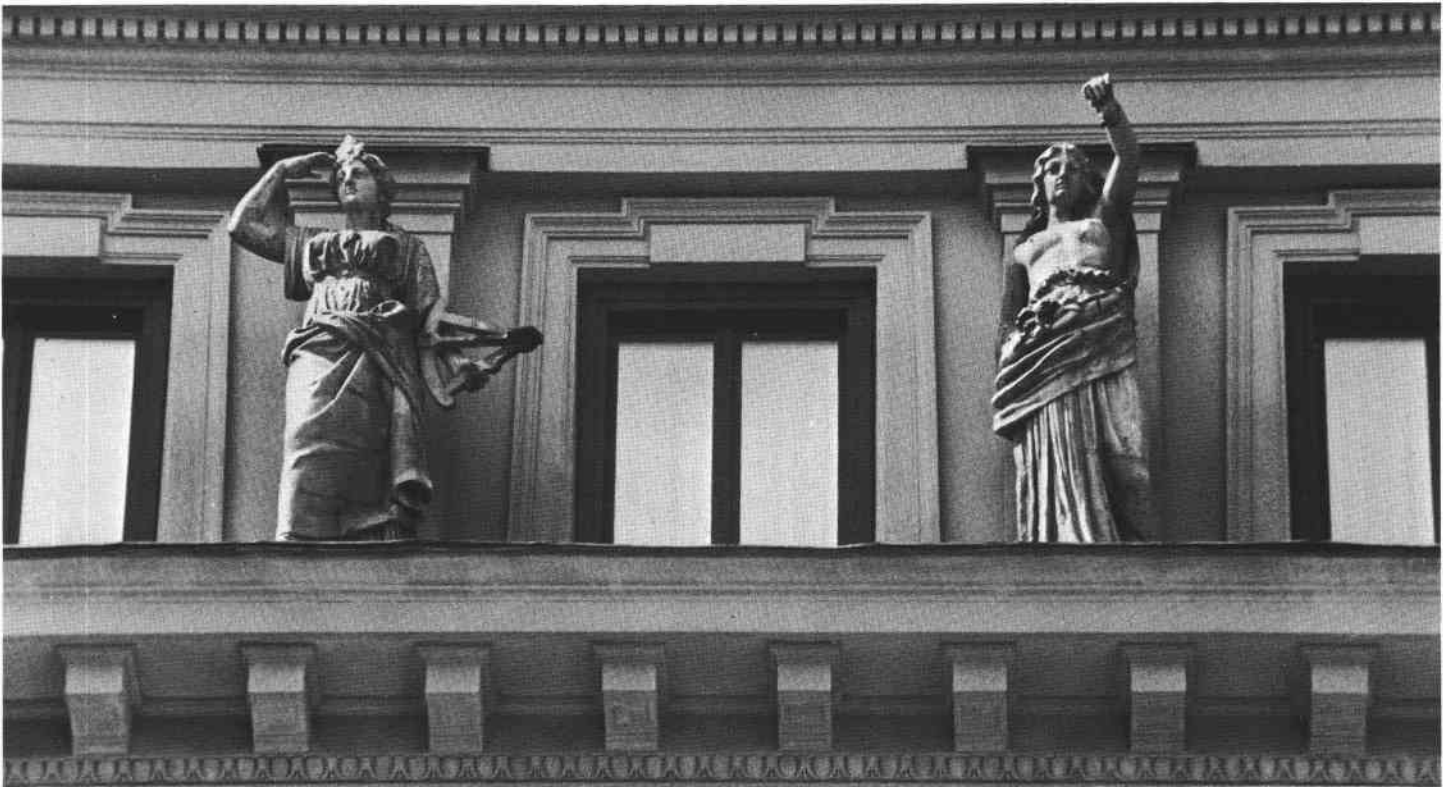
Norrtälje 17. Ovan: fasadskulpturer. Nedan t.v: matsal. Nedan t.h: vilplan.

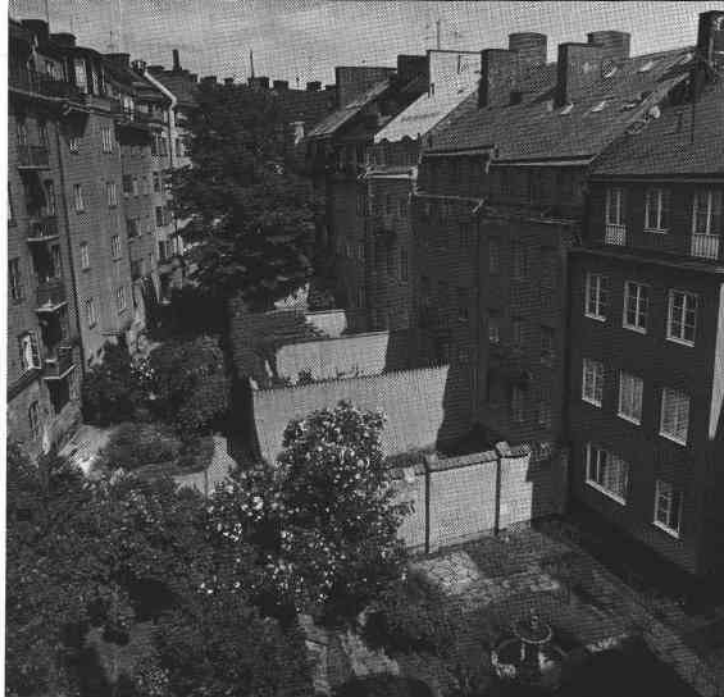
Kv. Näktergalen, gårdar mot norr.

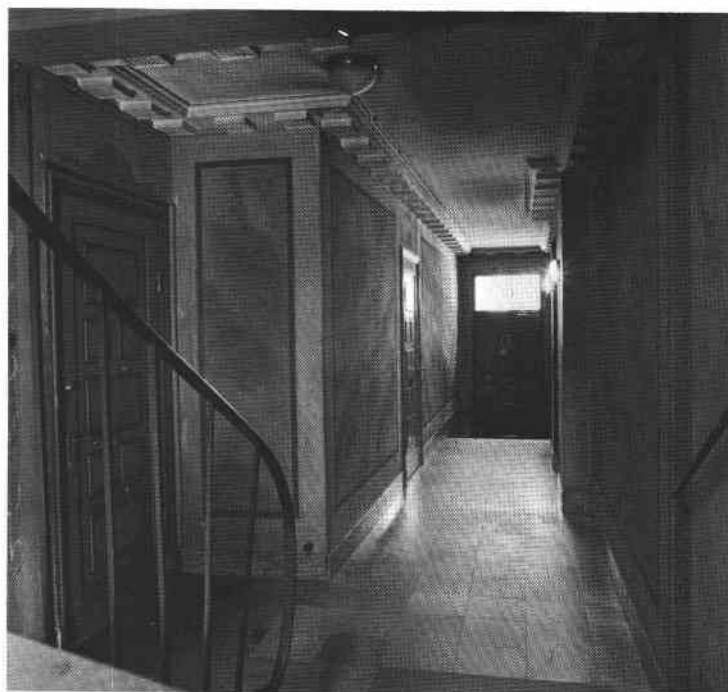
Näktergalen 18, entré.
Näktergalen 12, trapphus.

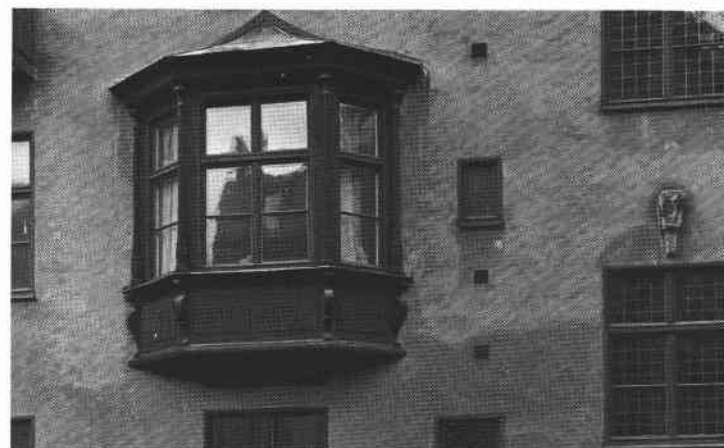
Näktergalen 21, burspråk mot gården.
Näktergalen 30, dekormålad panel.

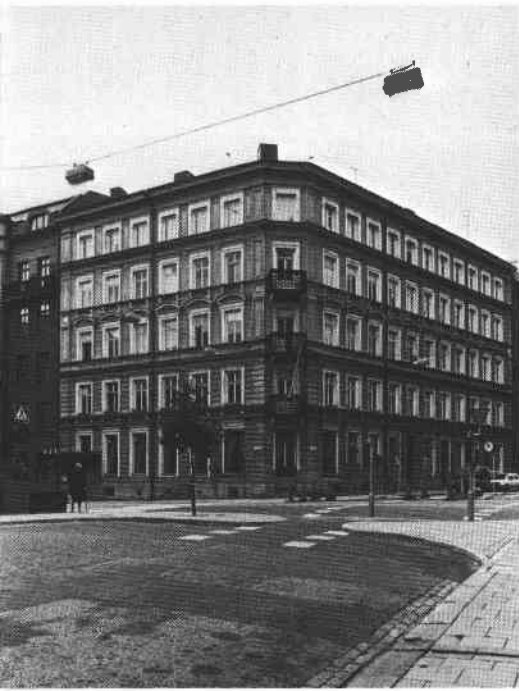
Näktergalen 1
Östermalmsgatan 34

Bostadsfastighet, inventerad 1976.
Byggnadsår 1881-82, arkitekter Ax & Hj Kumlien, byggherre D Forsell. 1897 inreddes butikslokaler i bv. Hiss installerades 1912. 1932 centralvärme. 1934 byggdes ny entré och lägenheterna delades. Omkring 1970 inreddes restaurang i hörnbutiken.

Gathus, 5 vån. Gatufasad: Rosa sprutputs med vita fönsteromfattningar, rikt dekorerad med profilerade våningslistor, fönsteröverstycken m m. Ursprungliga hörnbalkonger med sentida smidesräcken. Portalomfattning av granit. Gårdsfasad: Grön puts. Svart plåttak.

Entré: Port av små kvadratiska glasrutor i träspröjs från 1934. Golv, trappa och bröstning av grå kalksten. I trappan röd gångmatta. Väggarna målade i rött, taket turkos. Inre entréns väggar grönmålade med runda nischer med figurmålning i grått mot tegelröd botten. Entrén utformad 1934. Trapphus: Bruna räfflade kalkstenstrappor, väggarna oljefärgsmarmorade i gult, i taket yttäckande målning av akantusblad i grönt mot rödgul botten. Golv av svarta och vita marmorplattor, släta lägenhetsdörrar och omfattningar från 1934, profilerad taklist. Hiss från 1912.

Besökt lägenhet: Bevarar i huvudsak ursprunglig plan och inredning såsom sockelpaneler, fyllningsdörrar med överstycken, profilerade taklister och takrosetter. I serveringsrummet ursprungliga skänkskåp. Öppen spis från 1934 samt moderniserat kök.

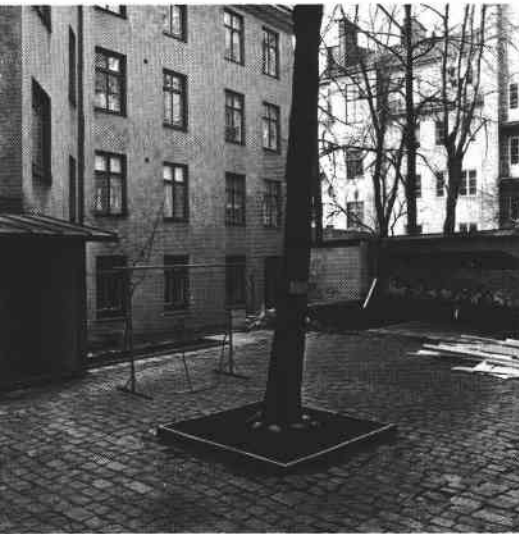
Näktergalen 2
Engelbrectsgatan 35A, 35B

Bostadsfastighet, inventerad 1976.
Byggnadsår 1883-84, arkitekt D Forsell, byggherrar och byggmästare L Östlihn och R Alderin. 1913-14 genomgripande om- och påbyggnad med centralvärme, badrum och ny fasadutformning, arkitekter Hagström & Ekman. Smärre ombyggnader har skett under 1970-talet.

Gathus, 5 vån + vindsvån. Gatufasad: Grå terrasitputs med burspråk, balkonger med smidesräcken. Portalomfattning av ljus sandsten (35B). Gårdsfasad: Gulbrun slätputs. Gårdsflyglar: 4 vån + vindsvån. Fasader: Gulbrun slätputs. Brunt plåttak.

Entré 35B: Glasad port från 1914 med detaljer i smide. Golv av vit marmor med röd bård. Vit marmortrappa. Väggarna rödbrunmarmorade, tak med kassetter i lågre relief med målad gulddekor av akantuslingor. Glasade mellandörrar. Trapphus: Golv och trappor som entrén, enfärgade väggar, grönådrade

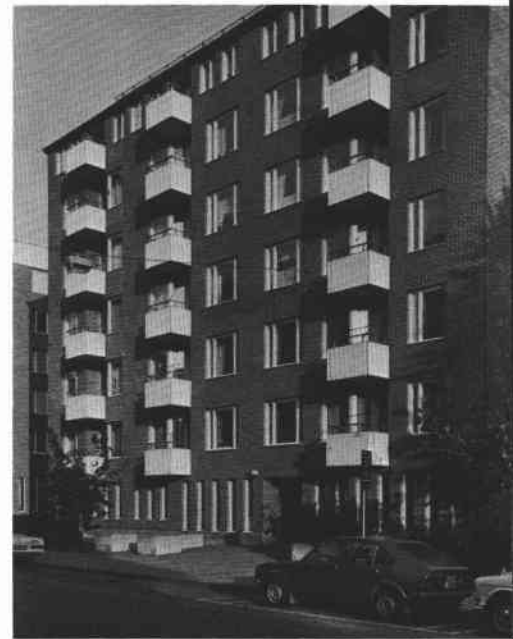
Lönnen 29
Östermalmsgatan 50

Bostadsfastighet, inventerad 1977. Byggnadsår 1880-83, arkitekt A G Forsberg, byggherrar J W Wallin, I Dahlgren/E Eriksson. Genomgripande om- och påbyggnad med helt ny gestaltning 1905-06. 1974-76 modernisering med bl a hiss och ny lägenhetsfördelning.

Gathus, 5 vån + vindsvån. Gatufasad, samkomponerad och i stort sett identisk med Lönnen 14: Gulvit slätputs med svagt utputsade lisener och andra dekorationer. Takkupa med stort rundbågefönster och riklig stuckdekor. Portalomfattning med skulpterad dekor i form av blad m m. Gårdsfasad: Röd spritputs med släta gulvita fönsteromfattningar. Plåttak.

Entré: Glasad port med överfönster. Vitt marmorgolv med grå bård i två nivåer med mellanliggande steg. Välvt stuckdekorerat tak, grågrönmarmorade väggar och glasat mellandörrsparti. I trapphus och på vilplan golv av marmor, väggar som ovan, vitt tak. Polykroma blyinfattade trapphusfönster. Halvfranska brunådrade pardörrar med mellanliggande blyinfattade dagerljusfönster.

Besökt lägenhet uppvisar välbevarad inredning från ombyggnaden 1906 med sockel-, smyg- och bröstpaneler, fiskbensparketter och i något rum listinramade väggfält. Runda kakelugnar med blomsterdekor, halvfranska enkeldörrar.

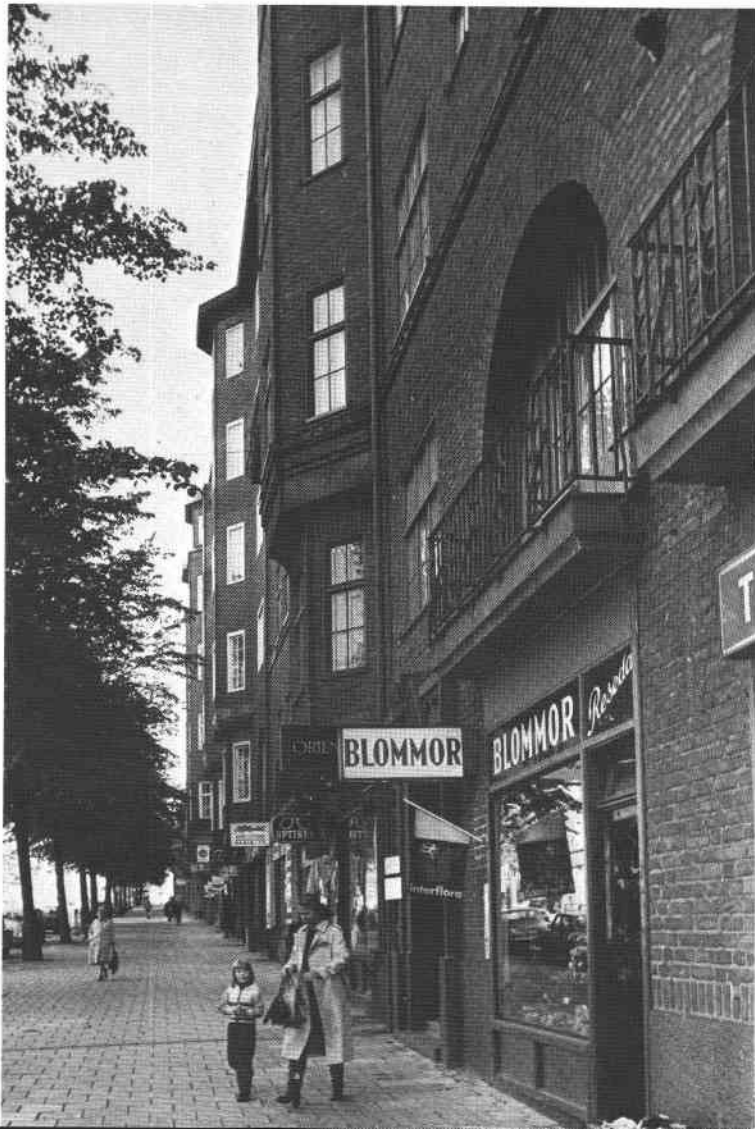
Lövsångaren 2

Bostadsfastighet, inventerad 1978.

Byggnadsår 1912-13, arkitekter Höög & Morssing, byggherre och byggmästare GA Sahlén. Smärre förändringar i lägenheter och bottenvåningens lokaler har successivt skett.

Gathus (hörnhaus), 6 vån + vindsvån. Gatufasad: Rött tegel med burspråk av olika former, balkonger med smidesräcken. Portal av granit. Gårdsfasad: Gulbrun sprutputs. Tak av tegel mot gatan, plåt mot gården.

Entré (23): Ursprunglig glasad port. Golv av vit marmor med grå bård. Ockragula väggar med bröstning av grå marmor med vita rombiska inläggningar. Taket kassetterat och dekorationsmålat med slingor i blå-grönt. Glasat mellandörrsparti till trapphuset med golv och steg som ovan, ockragula väggar och vitt tak med profilerad käl. Bruna halvfranska enkeldörrar. hiss med smidesgaller.

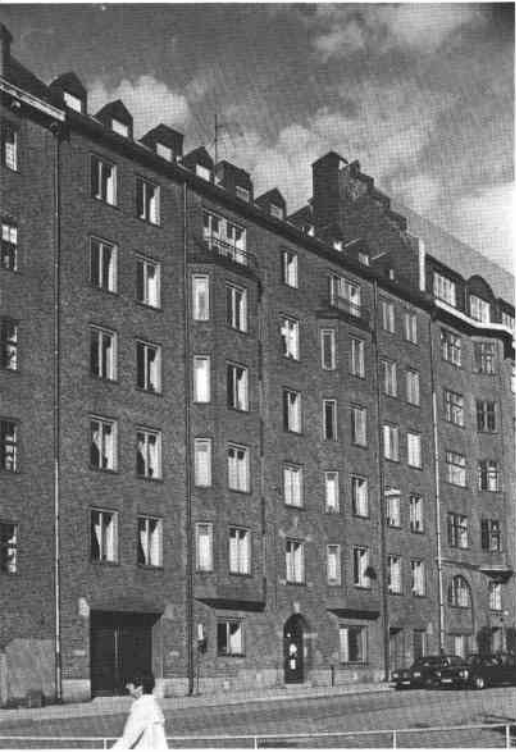
Lövsångaren 6
Östermalmsgatan 3

Bostadsfastighet, inventerad 1978.
Byggnadsår 1912-13, arkitekt, byggherre och byggmästare OK Hellström. 1959-62 total modernisering med centralvärme, bad, hiss m m. Förändring av fönster, nya takkupor.

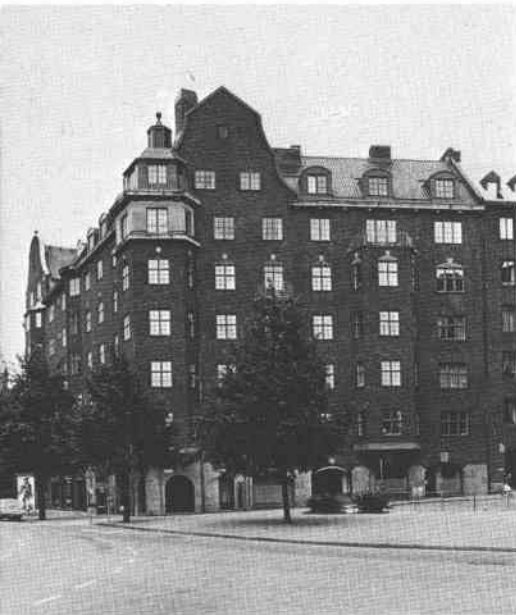
Lövsångaren 7
Birger Jarlsgatan 88, Östermalmsgatan 1

Bostadsfastighet, inventerad 1978.
Byggnadsår 1912-13, arkitekter Östlihn & Stark, byggherre och byggmästare Alb Andersson. 1921 inredning av vinden varvid hörnterrassen försvann, även senare inredning av vindarna har skett.
