# APELTRÄDET

# BLOMPOTTAN

# BORGARSKOLAN

# FLYGAREN

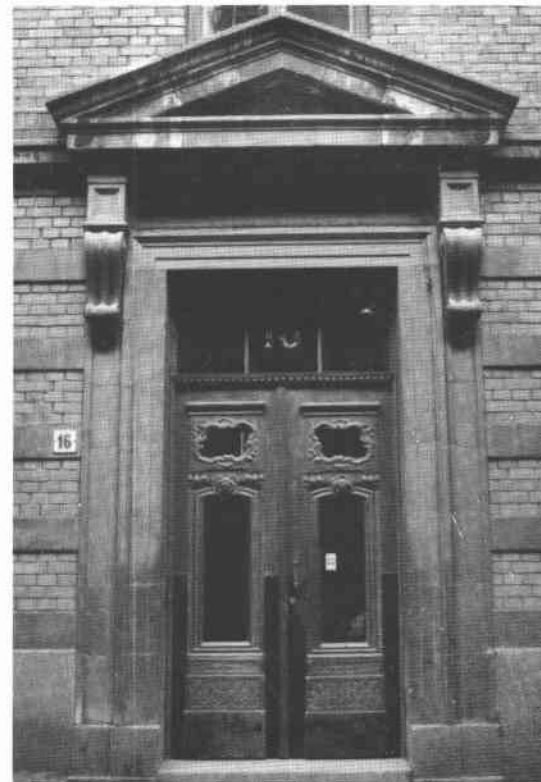
Apelträdet 4, Sveavägen 108

Apelträdet 4  
Sveavägen 108

Bostadsfastighet  
Byggnadsår 1904-07, arkitekt G Sällström, byggherre och byggmästare A G Sällström. 1925 bostadslägenhet i vindsvåningen.

Gathus (hörnhus), 5 vån + inredd vindsvån. Gatufasad: gul sprutputs, bv sandsten. Rikt dekorerad sandstensportal. Balkongräcken av gjutjärn i jugendstil. Gårdsfasad: rött tegel. Grått plåttak.

Entré: golv och trappa av vit marmor, pilasterindelade väggar med rödgul stucco-lustro, taket delat av tre valvbågar i tre kryssvalv, glasade svängda mellandörrar, hörnlistor av mässing. Trapphus: golv och trappor av vit marmor, väggar av gul stucco-lustro, lister i tak, brunmålade fyllnings(par-)dörrar, dekorativt utformad hissgrind.

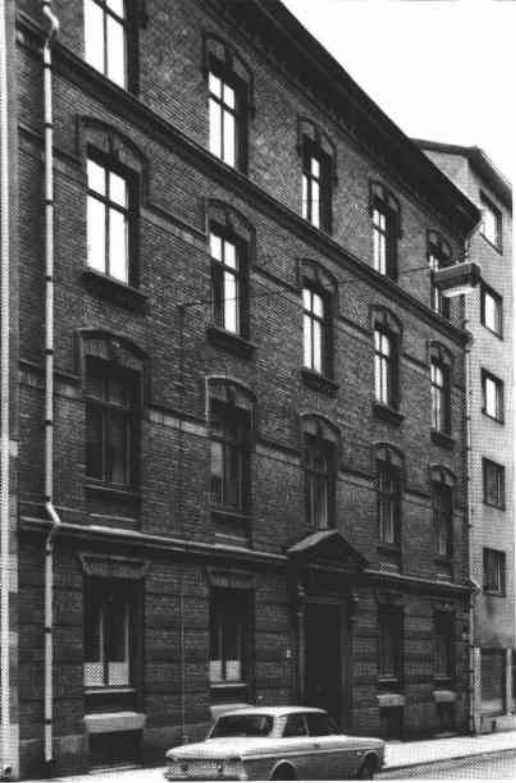
Apelträdet 3  
Markvardsgatan 16

Bostadsfastighet  
Byggnadsår 1885-86, arkitekt sannolikt G Sällström, byggherre och byggmästare A G Sällström. 1906-07 simhall under gården.

Gathus, 4 vån. Gatufasad: rött tegel med fasaddetaljer av sten. Gårdsfasad: rött tegel. Grått plåttak.

Entré: rikt skulpterad port i rokokostil, grå-rödrutigt golv av cementmosaik med grå-svart bård, kalkstenstrappa, slätmålade väggar med pilastrar, dekormålat tak. Trapphus: mönsterlagt keramikgolv, gjutjärnstrappa med steg av kalksten, räcke av gjutjärn, fyllnings(enkel- och par-)dörrar, delvis glasade, taklist.

Gård: underbyggd, utgörs av en jättelik lanternin (under gården fanns åren 1907-23 ett bad med nedgång från grannfastigheten, Apelträdet 4).

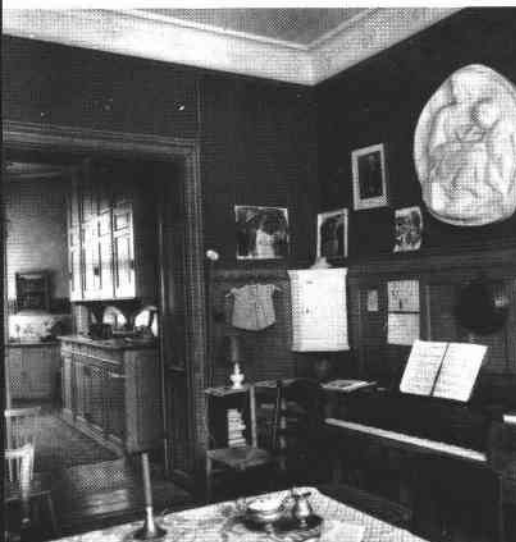
Apelträdet 5  
Sveavägen 110

Byggnadsår 1886-87, arkitekt sannolikt G Sällström, byggherre och byggmästare A G Sällström. 1931 hiss.

Gathus, 5 vån. Gatufasad: rött tegel, bv grå oljemålning. Portalomfattning av konststen. Gårdsfasad: rött tegel. Grått plåttak.

Entré: röd-grårutigt golv av cementmosaik, grå-svart fris, dekormålat tak i gotiserande stil. Trapphus: golv av cementmosaik, gjutjärnstrappa med steg av kalksten, brunmålad fyllnings(par-)dörrar, hiss.

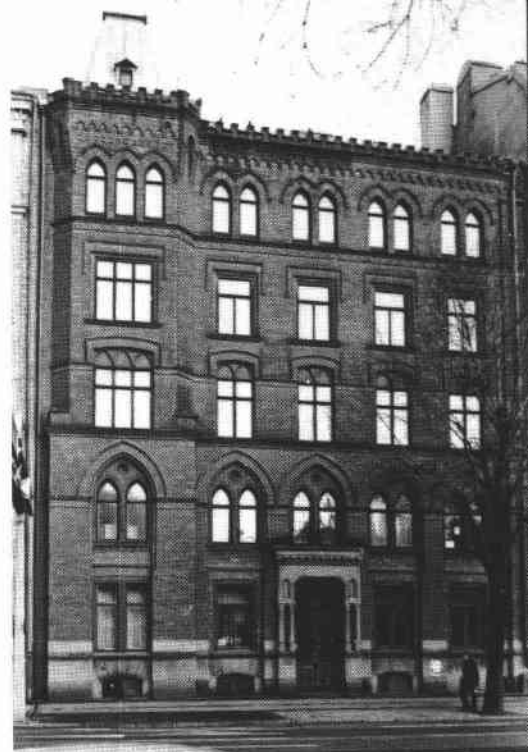
Apelträdet 6  
Sveavägen 112

Bostadsfastighet

Byggnadsår 1886-87, arkitekt sannolikt G Sällström, byggherre och byggmästare A G Sällström. 1935 hiss. 1949-51 centralvärme.

Gathus, 5 vån. Gatufasad: rött tegel, bv, vån 1 tr och fönsteromfattningar i grå sprutputs. Gårdsfasad: rött tegel. Rött plåttak.

Entré: golv och trappa av grågrön marmor, tunnvalvt tak. Trapphus: golv av cementmosaik, gjutjärnstrappa med steg av kalksten, fyllnings(par-)dörrar med överfönster, stucktaklist, sopnedkast, hiss.

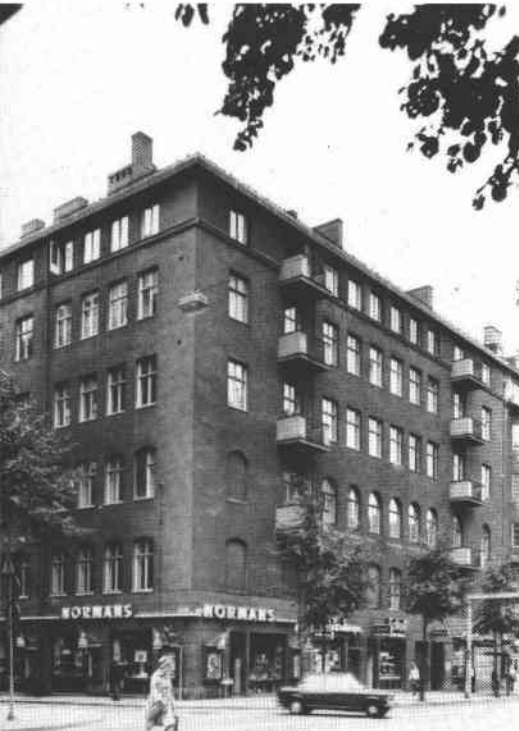
Odengatan 47, Luntmakargatan 101

Bostadsfastighet, undervisningslokaler i husdelen mot Luntmakargatan.

Byggnadsår 1889 (huset mot Luntmakargatan), 1891-93 (hörnhusdelen), arkitekt G Sällström, byggherre och byggmästare A G Sällström samt 1926-28 (husdelen mot Odengatan), arkitekt C Hörvik. Fastigheten har genomgått smärre ombyggnader.

Gathus (hörnhus), 6 vån. Gatufasad: grå terrasitputs. Gårdsfasad: gul slätputs. Rött plåttak.

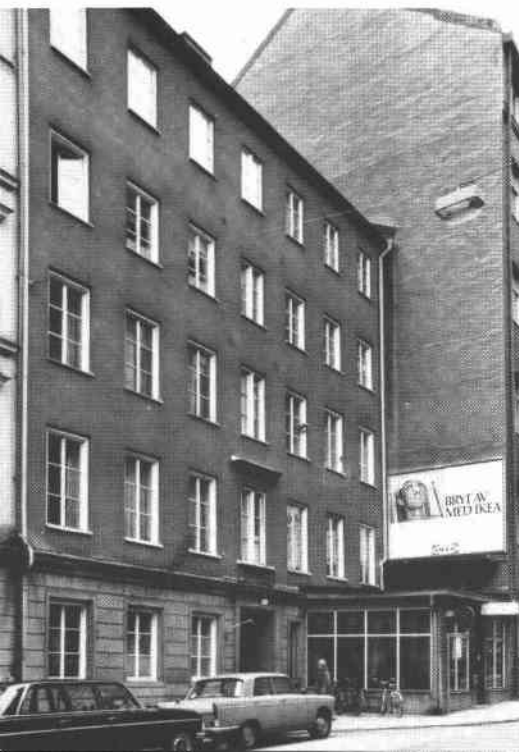
Luntmakargatan 99

Byggnadsår 1879-80, arkitekt sannolikt G Sällström, byggherre och byggmästare A G Sällström. 1936 påbyggnad med en våning samt nya lägenheter, centralvärme och hiss. 1962 fasadförenkling.

Gathus, 5 vån. Gatufasad: brun sprutputs, bv grå konststen. Ny port. Gårdsfasad: brun sprutputs. Svart plåttak.

Entré: golv av grågrön marmor, väggbröstning av vit marmor med grågröna marmorband, gulmarmorerade väggar. Dekorativa stiliserade målningar i lätt rundat valv. Trapphus: golv och trappor av grågrön marmor, mörkgula väggar, grönmålade raka valv vid varje vilplan, dekor i silver över släta dörrar, målad fris (löpande hund) vid tak, gul och grön bård i tak, hiss.

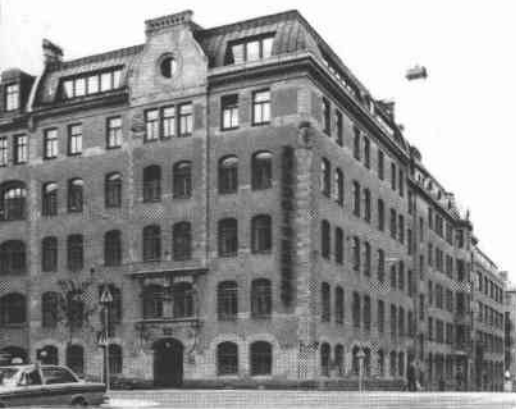
### Apotekaren 22

Kontors- och verkstadsfastighet. Energiverket. Byggnadsår 1902-05, husen mot Kungstensgatan och Tulegatan, nr V, VI och VII, arkitekt F Boberg, byggherre Stockholms Elverk samt tegelbyggnaden på gården, arkitekt sannolikt F Boberg. 1937-39 huset i hörnet Kungstensgatan-Döbelnsgatan, nr III och IV (om- och tillbyggnad av äldre envåningsbyggnad), arkitekt G Hansson, byggherre Stockholms Elverk, byggmästare A Olsson. 1953-57, nr I, och 1961-69, nr II, huset mot Rådmandsgatan, arkitekt H Ahlberg, byggherre Stockholms Elverk. Fastigheten har genomgått ett stort antal större och mindre ombyggnader.

Gathus (nr I och II) mot Rådmandsgatan, 6 vån + indragen takvån. Gatufasad: rött tegel och vit mosaik. Gårdsfasad: gult tegel. Plåttak. Portalomfattningar (7, 40) av vit marmor.

Gathus (nr V, VI och VII) mot Kungstensgatan och Tulegatan, 5 vån + inredd vindsvån. Gatufasader: gul slätputs, detaljer av grå kalksten. Hörnhusdelen (Tulegatan 13) även fasaddetaljer av röd sandsten. Rikt utsmyckad portalomfattning av huggen röd sandsten (Tulegatan 13). Rikt utsmyckad portalomfattning av huggen kalksten insatt i fasaden mot Tulegatan (flyttad hit 1961 från Electricitetsverket, Regeringsgatan 38; ritad av F Boberg). Gårdsfasad: gul slätputs. Kopparplåttak.

Entré (13): golv av granit, väggar och tak av röd sandsten (taket kryssvälvt). Inre entré har modern utformning. Trapphus: golv rutlagt av rödbruna kalkstens- och grå marmorplattor, rödbruna kalkstenstrappor, gulvit-marmorerade väggar till brösthöjd, modern hiss.

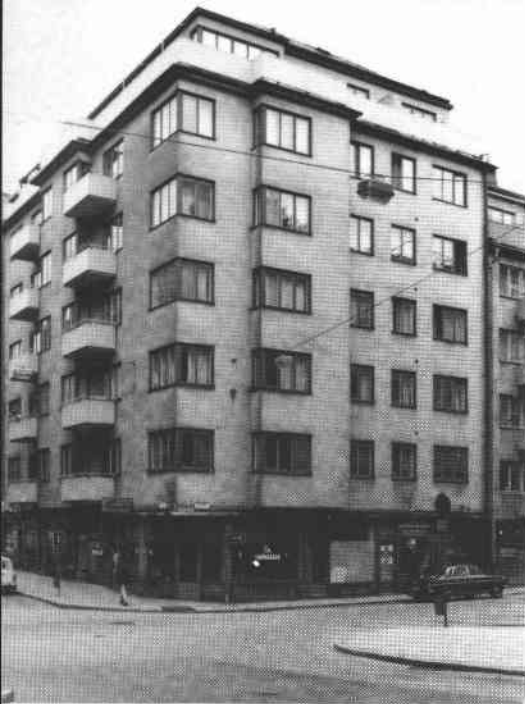
Blompottan 3  
Rehngatan 22

Bostadsfastighet

Byggnadsår 1936-37, arkitekter Hagstrand & Lindberg, byggherre M F Lindgren, byggmästare W Törn.

Gathus, 6 vån + takvån. Gatufasad: ljusröd slätputs. Gårdsfasad: vit slätputs. Plåttak.

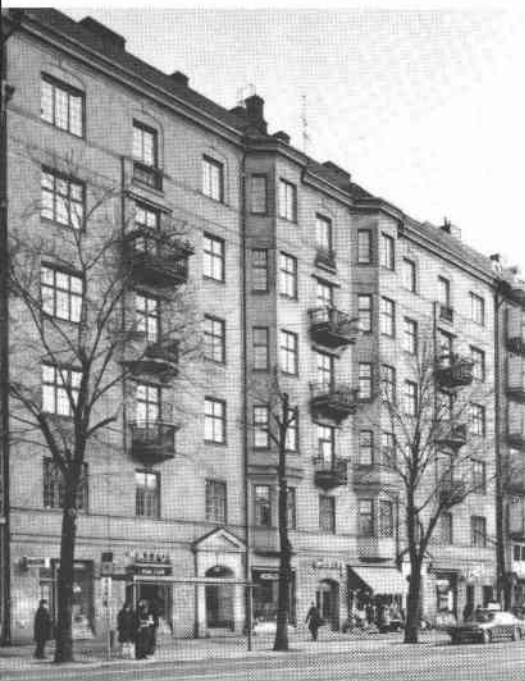
Blompottan 5  
Luntmakargatan 85

Bostadsfastighet

Byggnadsår 1943-46, arkitekt A Frid, byggherre Blompottan nr 5, byggmästare E F Carlsson.

Gathus, 5 vån + takvån. Gatufasad: gul slätputs, bv grå cementputs. Gårdsfasad: vit slätputs. Rött plåttak.

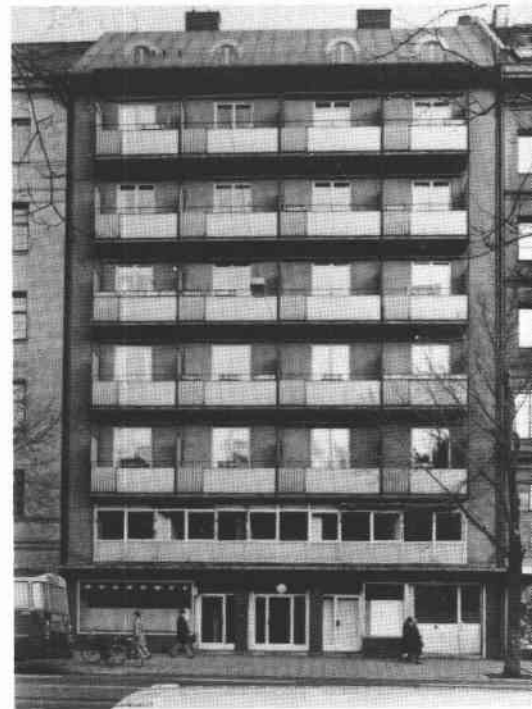
Blompottan 11  
Sveavägen 106, Markvardsgatan 15

Bostadsfastighet

Byggnadsår 1885-87, osignerade ritningar, byggherre 1. C E Jansson, 2. G Ålander. 1914-17 ombyggnader i källarvån och bottenvån. 1938 centralvärme.

Gathus (hörnhus), 5 vån, delvis mot Markvardsgatan 4 vån. Gatufasad: gul slätputs. Gårdsfasad: gul slätputs. Rött plåttak.

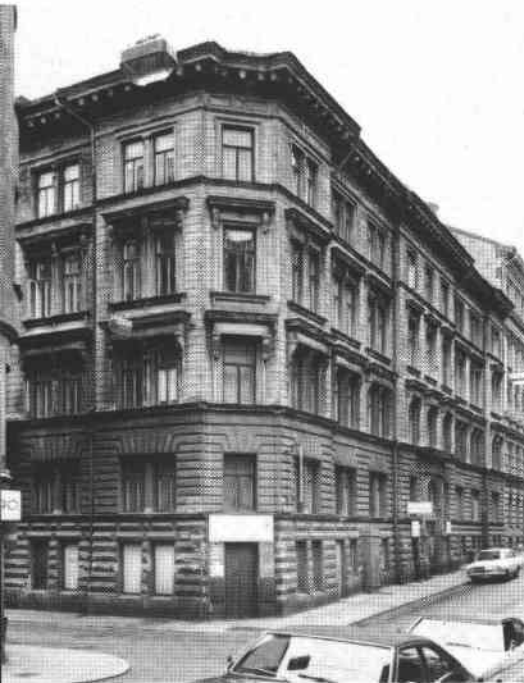
### Blompottan 13

Byggnadsår 1881-82, arkitekt J E Stenberg, byggherre och byggmästare C Andersson. 1889 tvättstuga på bakgården.

Gathus, 3 vån. Gatufasad: grå slätputs. Fasaden förenklad. Gårdsfasad: gul slätputs. Svart plåttak.

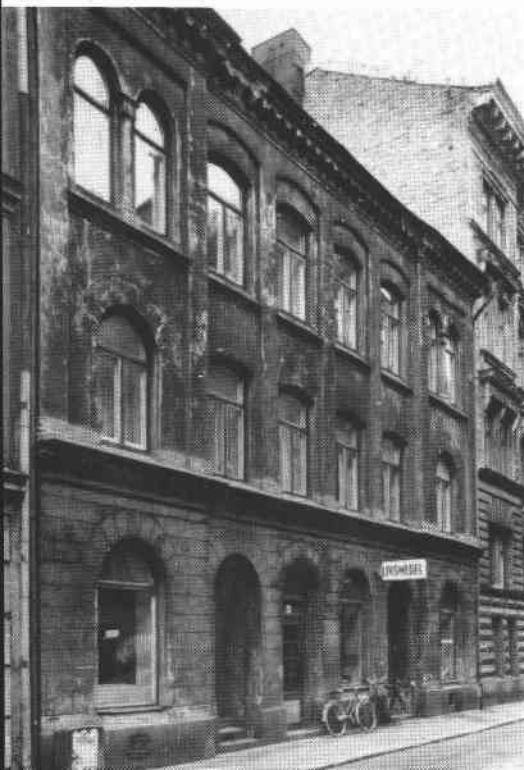
Blompottan 14  
Luntnakargatan 89

Bostadsfastighet

Byggnadsår 1881, arkitekt O W Björklund, byggherrar C A Carlzon och P E Gestrin. 1890 ny entré. 1926 ombyggnad (kokvrå, wc, bad), arkitekt K Jansson.

Gathus, 3 vån. Gatufasad: röd, bv grå slätputs. Gårdsfasad: rödbrun slätputs. Svart plåttak.

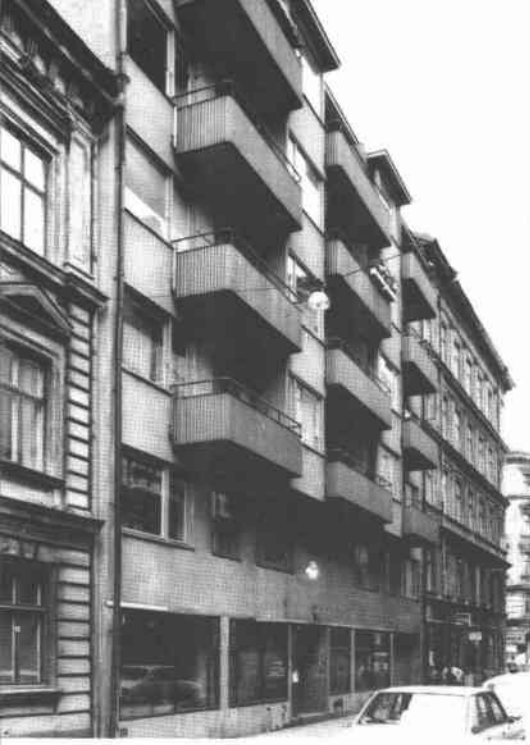
Flygaren 5  
Luntmakargatan 63

Bostadsfastighet  
Byggnadsår 1938-39, arkitekt S Frölén, byggherrar och byggmästare P O och Å Norhagen.

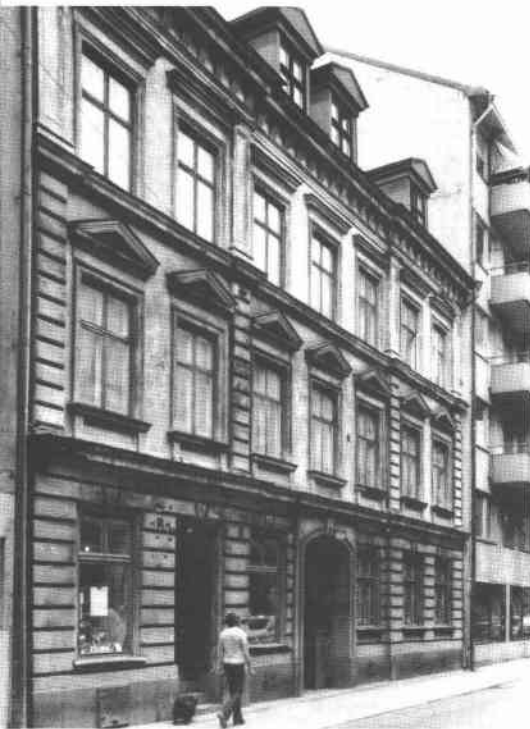
Flygaren 7  
Luntmakargatan 61

Kontorsfastighet (få bostäder).  
Byggnadsår 1883, osignerade ritningar, byggherre A J Johansson. Mindre ombyggnader.

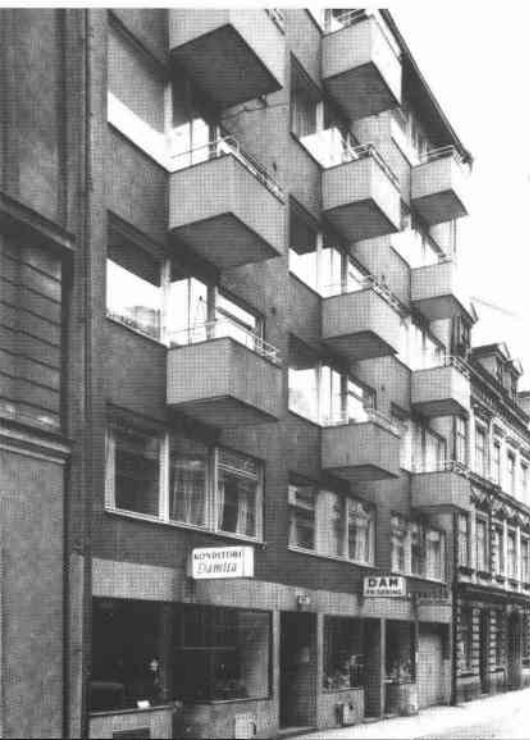
Flygaren 8  
Luntmakargatan 59

Bostadsfastighet  
Byggnadsår 1939-43, arkitekt E Grönwall, byggherre och byggmästare D Lindemark.

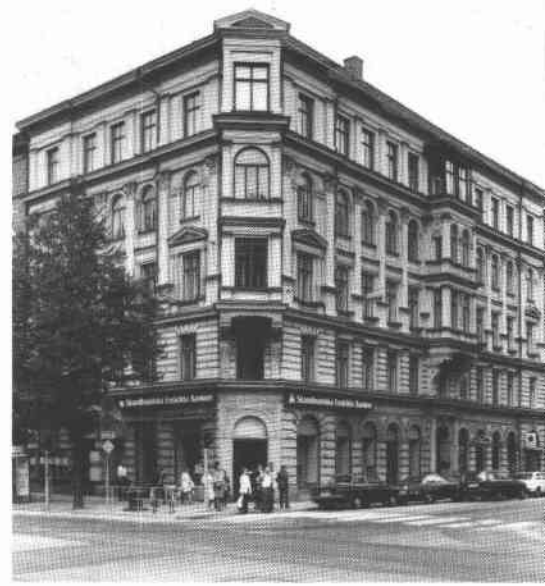
Flygaren 14  
Tegnérgatan 16

Bostadsfastighet (delvis kontor).

Byggnadsår 1884, osignerade ritningar, byggherre och byggmästare S Palmberg. 1931-32 genomgripande ombyggnad (centralvärme, badrum, nya kök, hiss). 1955 kontor i vindsvåningen.

Gathus (hörnhus), 5 vån. Gatufasad: grå slätputs, bv konststen. Fasaderna förenklade. Gårdsfasad: gul slätputs. Svart plåttak.

Entré och trapphus: golv och trappor av grågrön marmor, trapphusfönster med blåstrad dekor, enkeldörrar (1930-tal), hiss.

Besökt lägenhet (4 rum och kök + jungfrukammare) har 1930-talsinredning. Badrum.

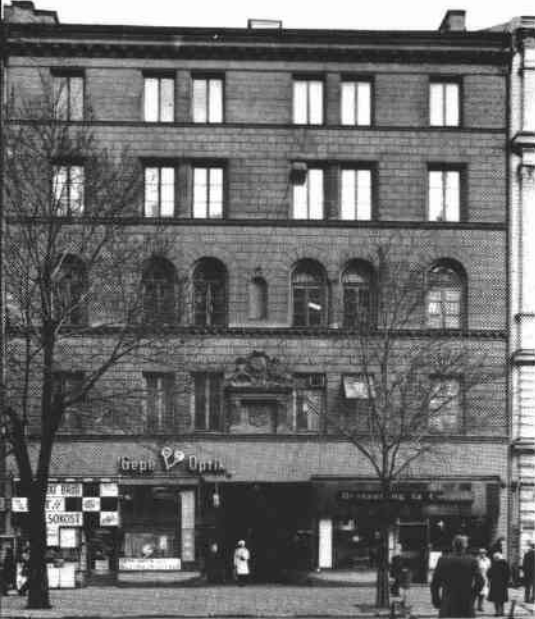
Flygaren 15  
Sveavägen 74

Bostads- och kontorsfastighet.

Byggnadsår 1884-86, arkitekt K Salin (gårdshuset), byggherrar och byggmästare J A Ångman, L Persson och L J Bäckvall. 1931 centralvärme, bad, nya kök och hiss. 1930-tal smärre ombyggnader.

Gathus, 5 vån. Gatufasad: gulgrå sprutputs. Bottenvåningen förändrad. Gårdsfasad: gul slätputs. Rött plåttak.

Entré: svart-vitrutigt marmorgolv med vit fris, rödmålade väggar med gråmålade pilastrar som bär raka valv, vilka delar taket i fyra profilerade sektioner. Trapphus: golv som i entré, kalkstenstrappor, släta dörrar, taklist, hiss.

Besökt lägenhet (4 rum och kök) bevarar ursprunglig inredning såsom fyllningsdörrar, sockelpaneler, fönstersnickrier, takprofiler, takrosetter - i övrigt karaktär från ombyggnaden 1931. Badrum.

Gårdshus (helhus), 4 vån. Främre fasad gul sprutputs, bakre fasad gul slätputs. Rött plåttak.

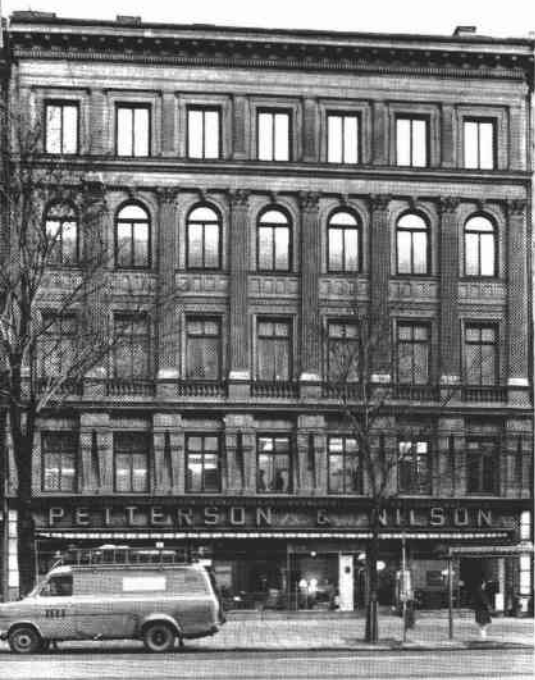
Flygaren 16  
Sveavägen 76

Bostads- och kontorsfastighet.

Byggnadsår 1884, arkitekter L Östlihn och R Alderin, byggherrar och byggmästare E Östlihn och G Linderoth. 1924-25 överbyggdes gården. 1935 bad i gathusets lägenheter. 1938 ombyggnad av butiksvåningens fasad. 1939 hiss. 1939-40 ombyggnad till kontor i gathuset. 1954 centralvärme i gårdshuset (fanns i gathuset redan).

Gathus, 5 vån. Gatufasad: grågul sprutputs. Gårdsfasad: gul slätputs. Rött plåttak.

Entré: golv av grågrön marmor, taklist. Trapphus: mönsterlagt keramikgolv i stjärnmönster, kalkstenstrappor, överklädda träådrade enkel- och pardörrar med raka överstycken, taklist, blyspröjsade trapphusfönster med stiliserad målad dekor.

Gårdshus (helhus), 3 vån (åt bakgården 4 vån). Främre fasad gul sprutputs, bakre fasad gul slätputs. Rött plåttak.

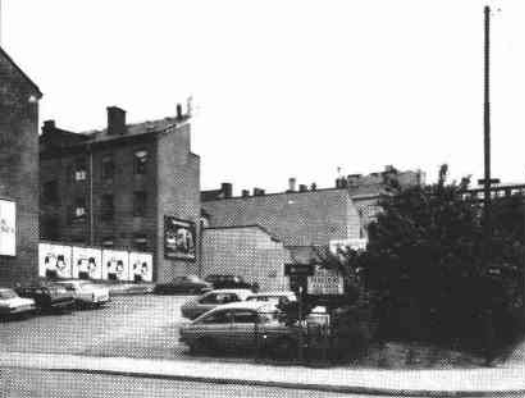
Grundläggaren 2  
Döbelnsgatan 38 D-G, Markvardsgatan 7

Sedan 1960 obebyggd tomt. Används som bilparkering. Plantering med buskar mot Döbelnsgatan.

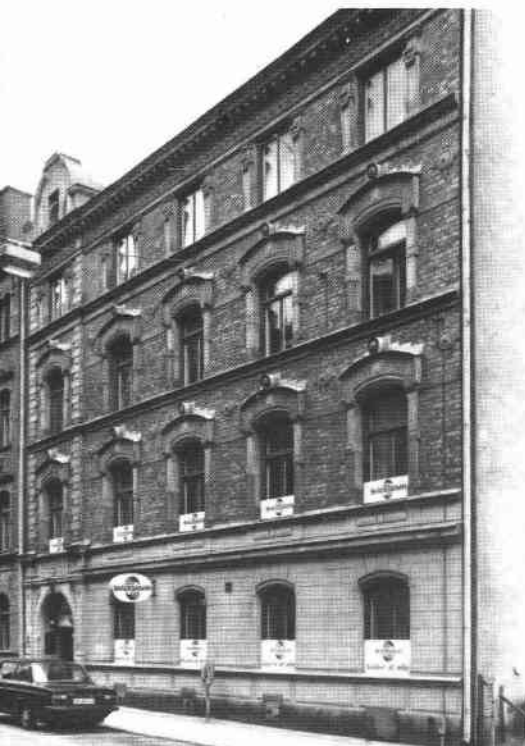
Grundläggaren 3  
Markvardsgatan 5

Bostadsfastighet, numera kontorslokaler. Byggnadsår 1888-89, arkitekt H Kumlien, byggherre C O Meurlin & Co, byggmästare N M Hammarlund. Invändiga förändringar har skett. Gårdshuset påbyggt 2 vån.

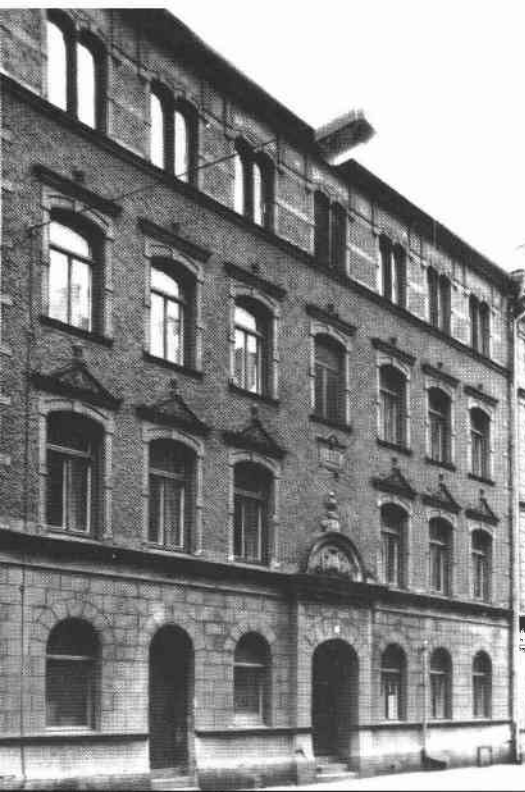
Grundläggaren 4  
Markvardsgatan 3

Bostadsfastighet  
Byggnadsår 1889-90, arkitekt C Kleitz, byggherre och byggmästare E Erikzén. 1937 smärre ombyggnad med bl a centralvärme, några duschrut, delvis uppdelning till enrumslägenheter.

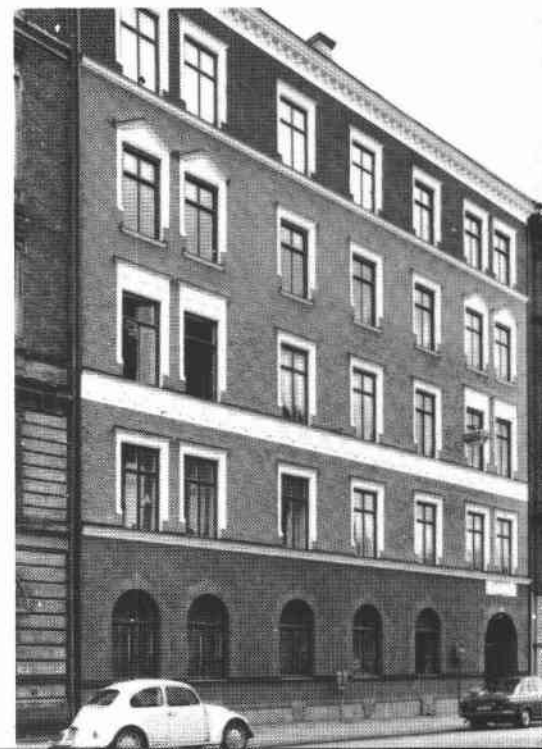
### Grundläggaren 6

Byggnadsår 1890-91, arkitekt sannolikt E A Törner, byggherre J Ahlin, byggmästare A J R Ohlsson. Smärre förändringar har skett. 1951 bad och hiss i både gat- och gårdshus.

Gathus, 5 vån. Gatufasad: spritputs med fönsteromfattningar och reliefband i slätputs, numera sprutmålat i grönt resp vitt. Gårdsfasad: gul sprutputs. Rött plåttak.

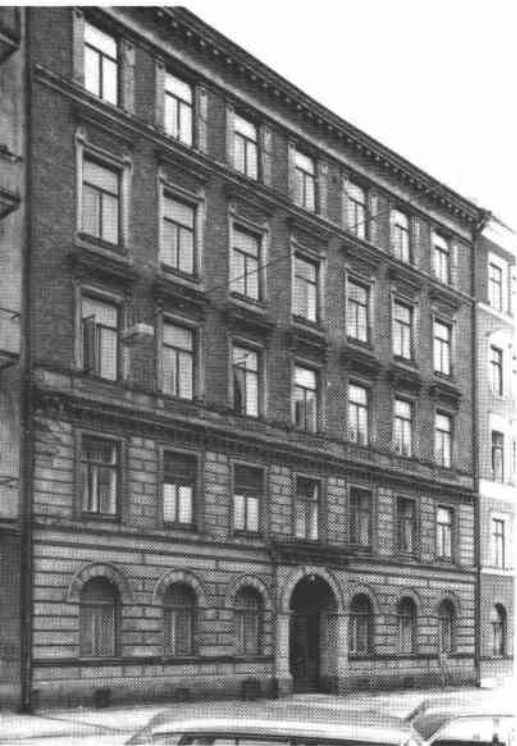
### Grundläggaren 7

Gathus, 5 vån. Gatufasad: rött tegel med fönsteromfattningar och lister i gulgrå slätputs samt bv och vån 1 tr i gulgrå rusticerad slätputs. Gårdsfasad: grågul slätputs. Rött plåttak.

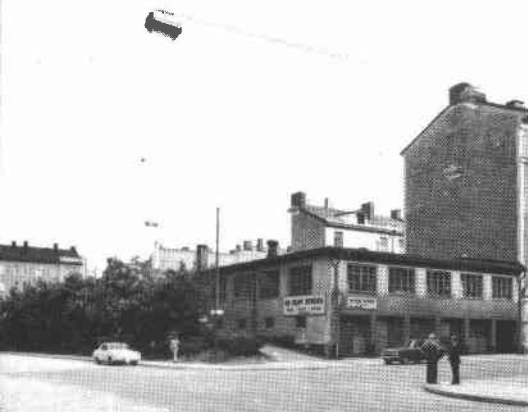
Grundläggaren 11

Byggnaden inrymmer stora hallar för lager och verkstad. Taken bärs av betongpelare och betongvalv eller överputsade träpelare. Brädgolv.

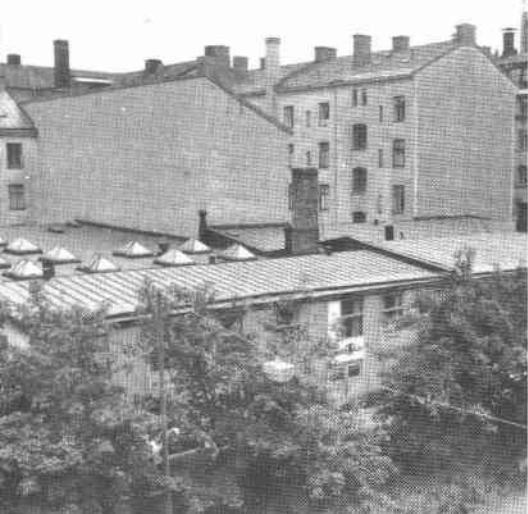
Grundläggaren 12

Fastigheten består av envåninga trälängor kring en öppen gård:
