SLAKTHUSOMRÅDET

SLAKTHUSOMRÅDET (JOHANNESHOV 1:1, KYLHUSET 15,16,17, SANDHAGEN 2)

Adress: Palmfeltsvägen 1 - 23

Verksamhet: Slakthus, livsmedelsindustri

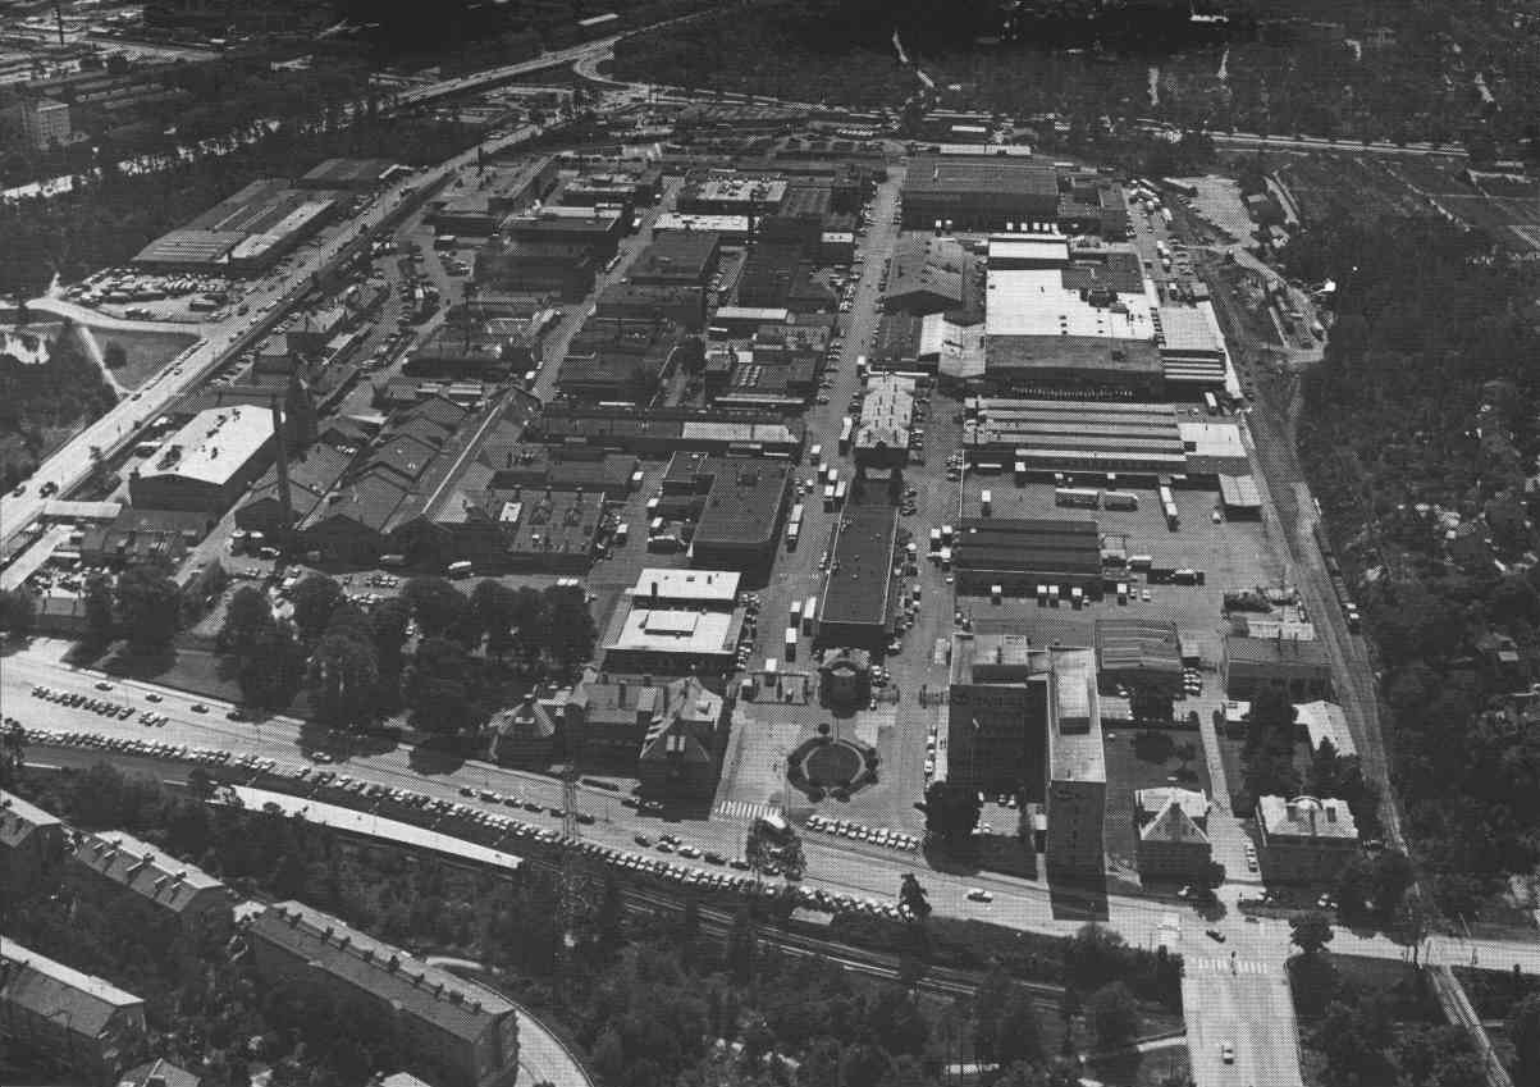
Flygbild över Slakthusområdet från nordväst. Foto 1980. FB 14861.

2. Marknadshall för svin och småboskap. Nu lokaler.
3. Marknadshall för storboskap. Nu livsmedelsindustri.
4. Portvaksstuga. Nu kontor.
6. Stall för storboskap. Nu förråd och personalutrymmen.

7. Handelsstall för kalvkor. Nu lokaler.
8. Slakthall för småboskap. Nu livsmedelsindustri.
9. Slakthall för svin. Nu livsmedelsindustri.
10. Slakthall för storboskap. Nu den enda slakthallen med all typ av slakt.

11. Förbindelsehall.
12. Kylhus. Nu även livsmedelsindustri.
15. Ångpanne- och maskinhus.
20. Rensstuga för tarmrenseri m m. Nu livsmedelsindustri.
21. Dynghus.

22. Sanitetsslakthus. Nu lokaler.
24. Observationsstall. Nu som styckningslokal.
25. Vagnsskjul.
26. Stall för slaktarnas hästar. Nu lokaler.
27. Stall för förvaltningens hästar och tvättstuga. Nu rökeri m m.

28. Köttförsäljningsbyggn. Innehöll urspr också väntrum och paketstn f spårvägen.
29. Hudbod. Nu livsmedelsindustri.
30. Vagnsskjul.
31. Kolskjul.
33. Bostad för veterinärer. Nu kontor.

35. Restaurang- och börsbyggnad.
36. Bostad för maskinister och förmän. Nu kontor.
39. Lokstall.

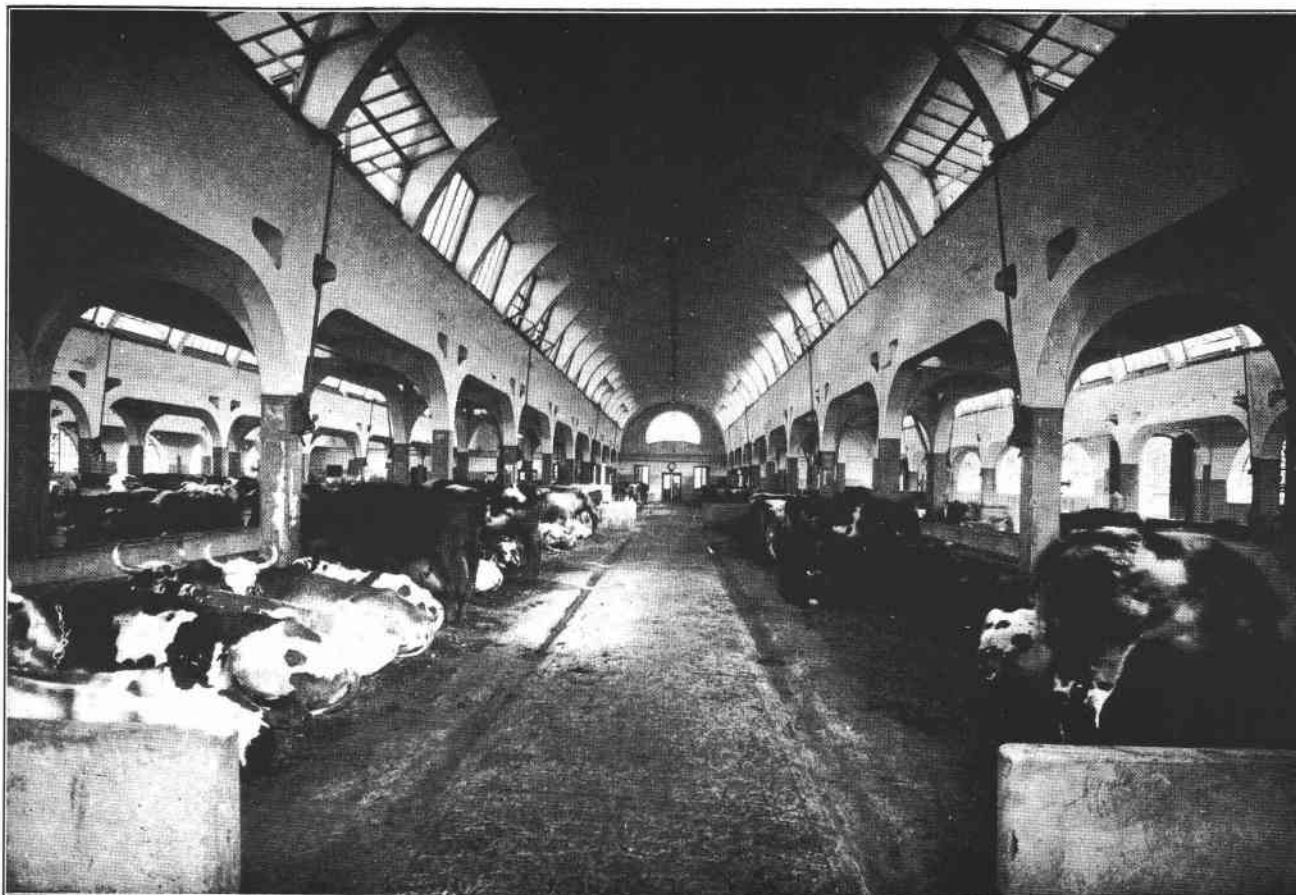
Interiör av marknadshallen för storboskap. Ur Stockholms stads slakthus 1906-12. Stockholm 1914.

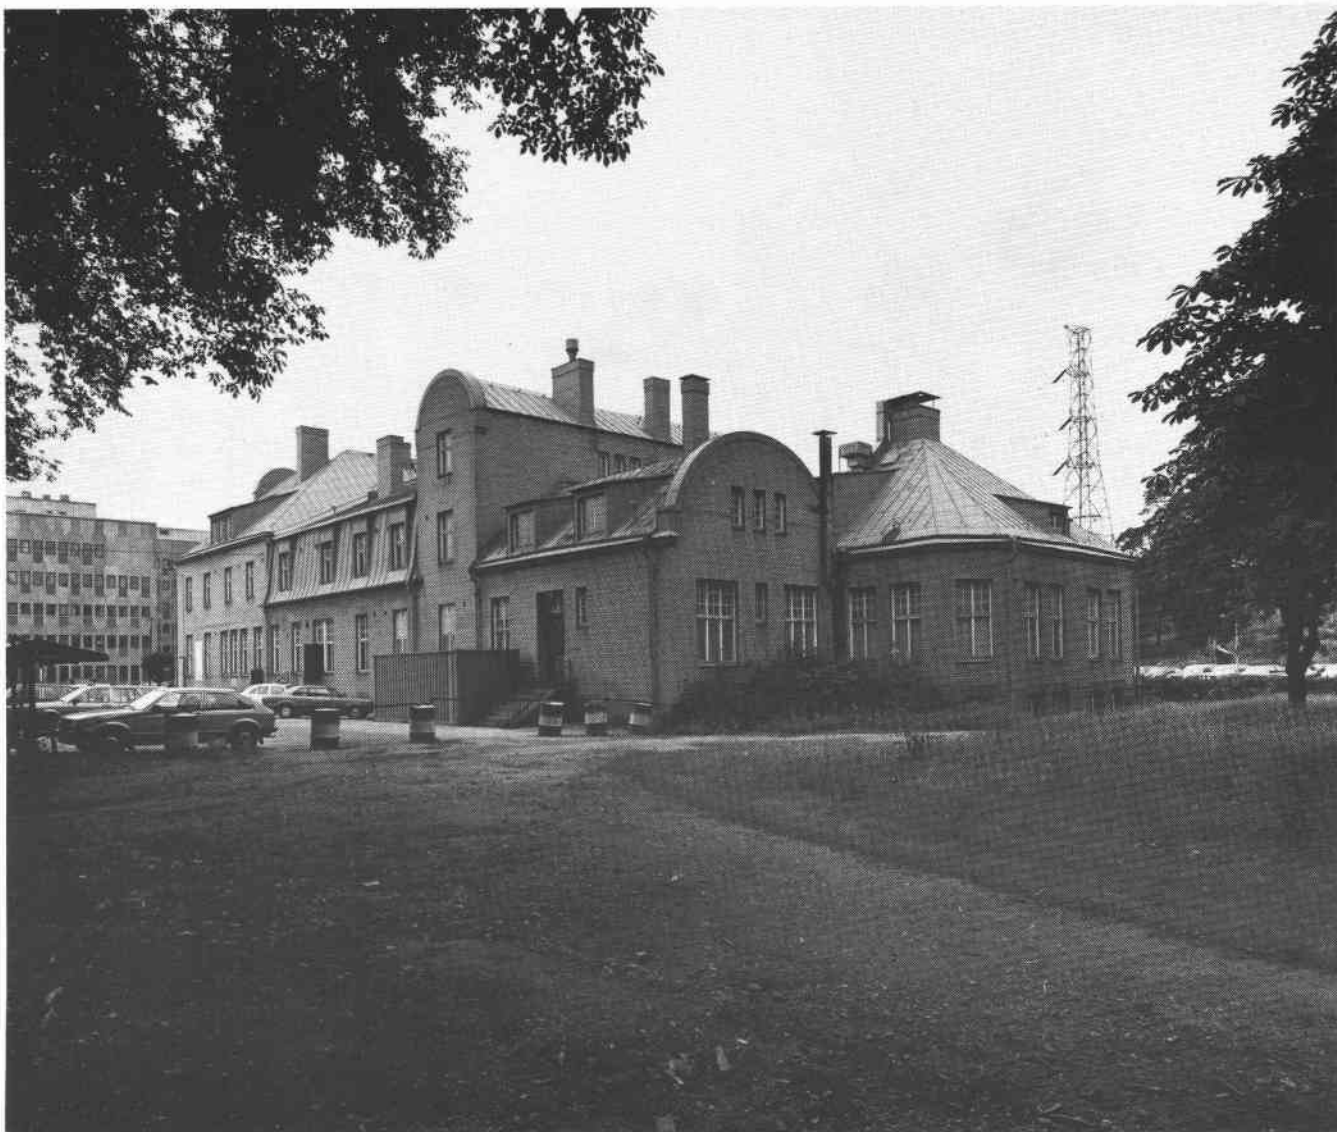
Börs- och restaurangbyggnaden (35) från öster. S82-0312-7.

Byggnaden är inte förfallen men i behov av upprustning. Värmesystem och övriga installationer behöver förnyas. Fönstren är dåliga och värmeisolering i väggar och tak bristfällig. En upprustning är tekniskt möjlig men ekonomin beror helt på vilken typ av användning som är tänkbar.

Börsbyggnadens möjligheter att istället hysa en del av dessa funktioner borde före ett rivningsbeslut närmare utredas.

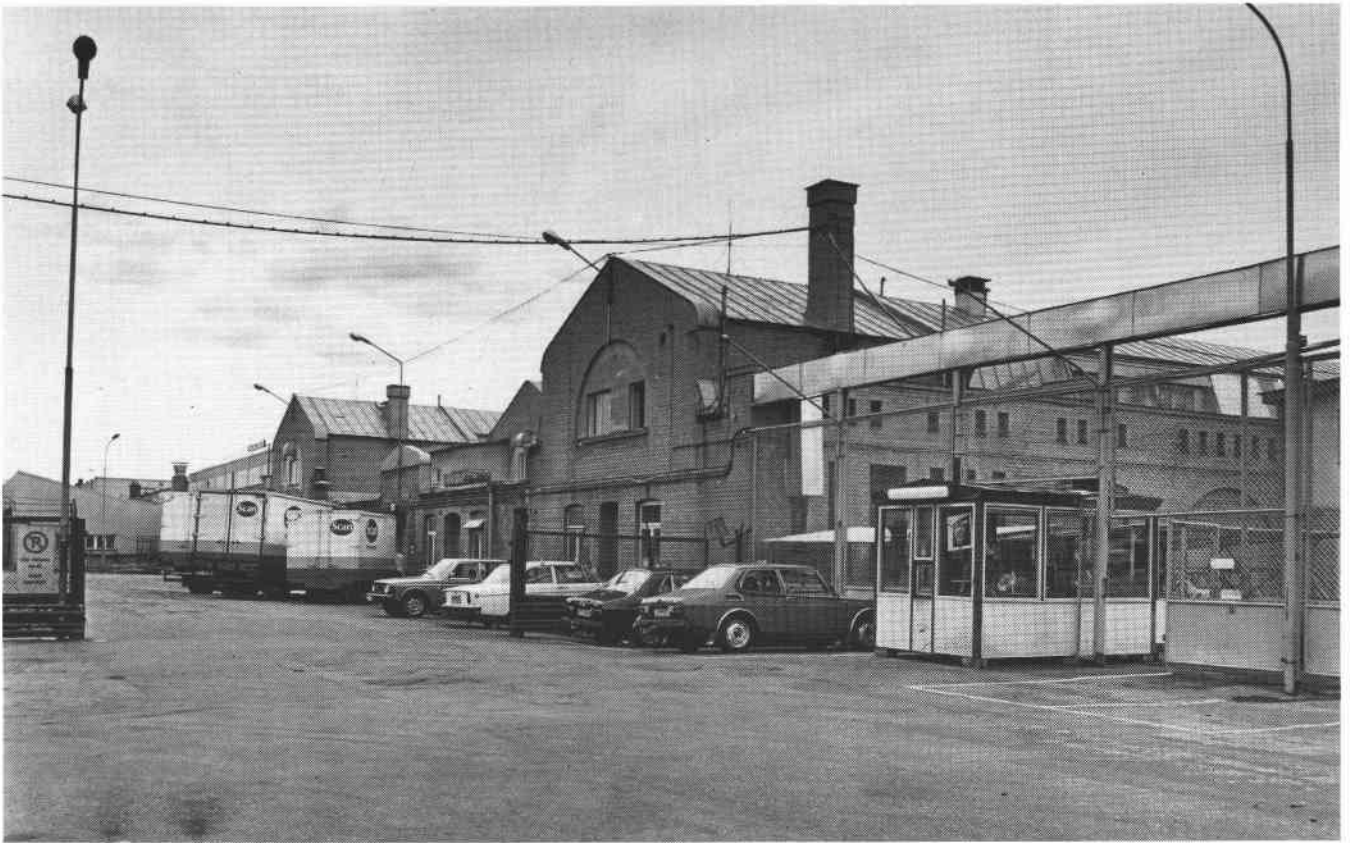
*Marknadshall för storboskap (3). Nu lokaler för köttindustrin. Foto 1979.
FB 13156.*

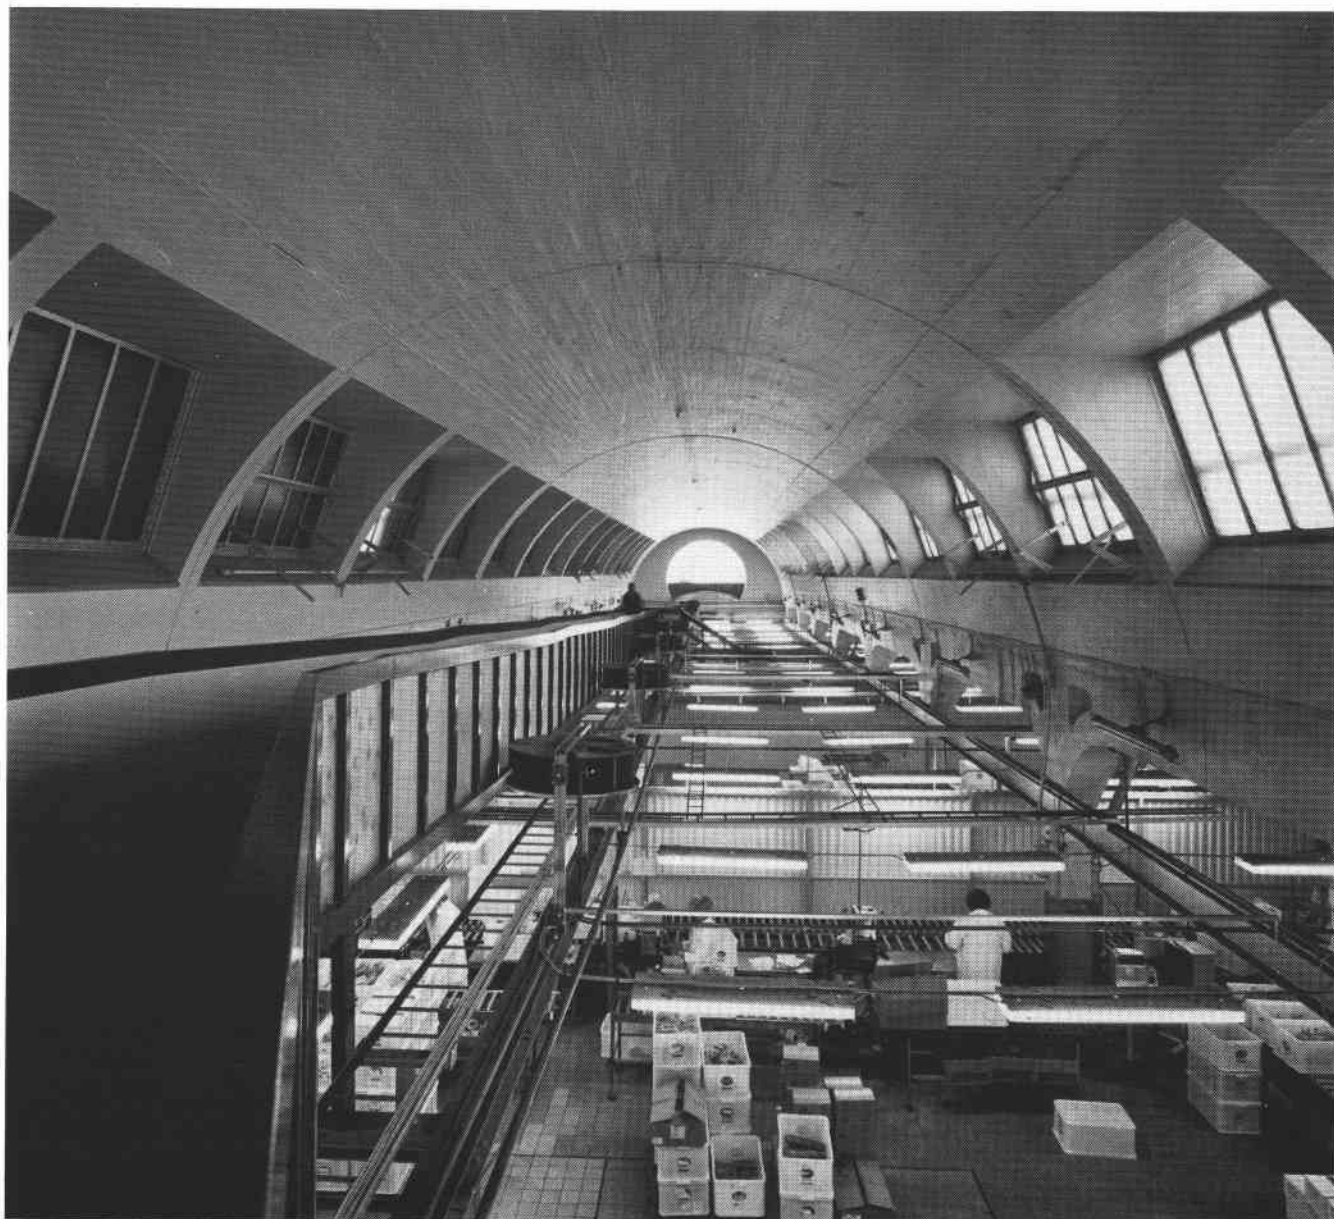
Marknadshallen för storboskap (3). S82-0311-1.

Maskinsalen har plattlagt golv i grå och röda rutor samt den ursprungliga manövertavlan för kylanläggningen i marmor bevarad (15). I marknadshallen för storboskap (3) återstår stora delar av den inre arkitekturen med synliga betongkonstruktioner och välvda tak.

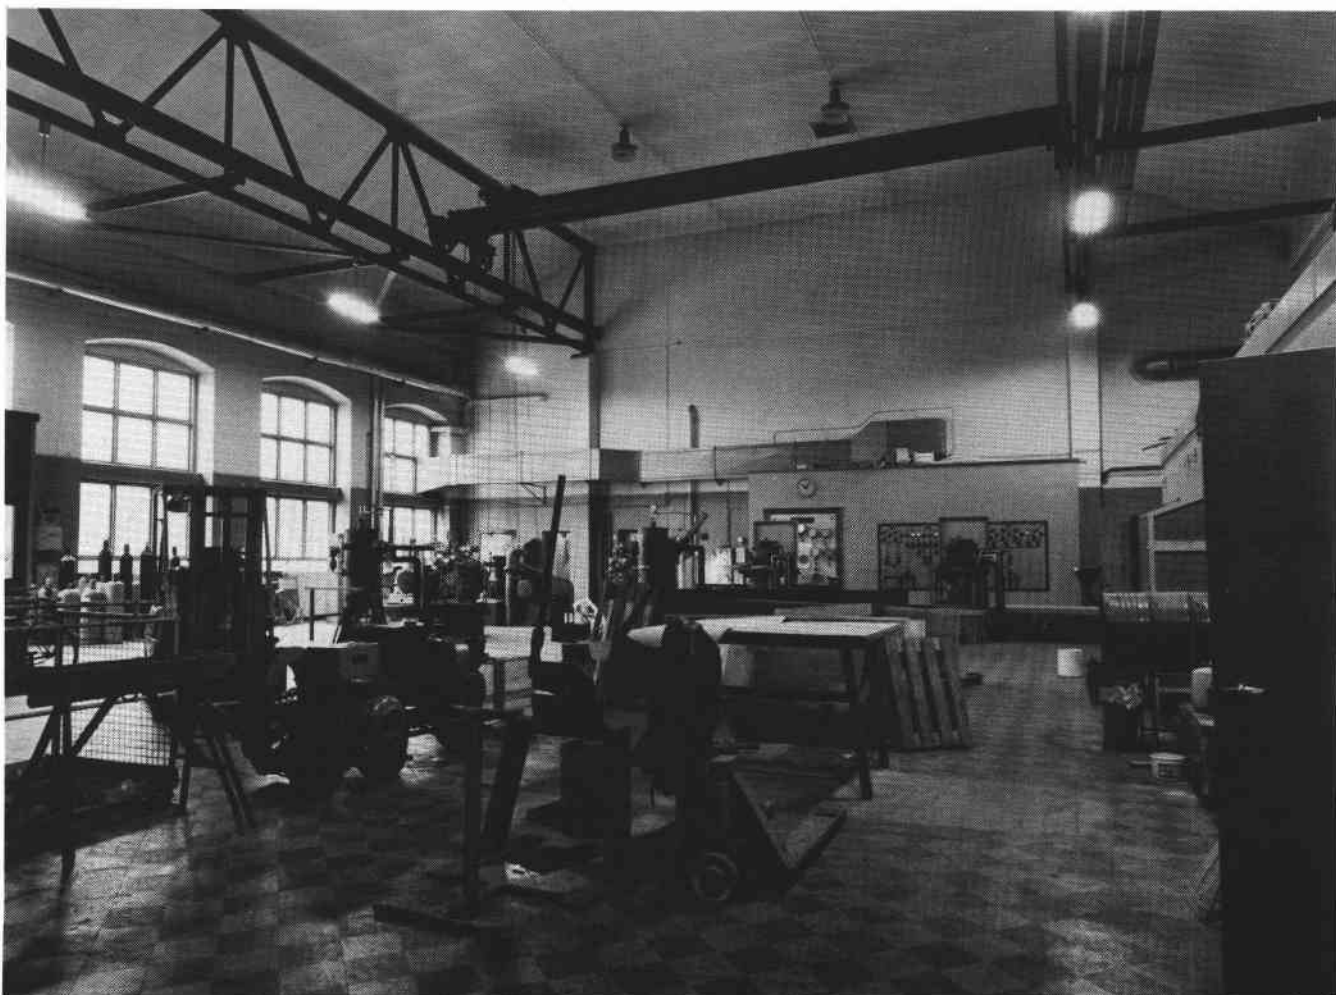
Maskinsalen (15). S82-0309-8.

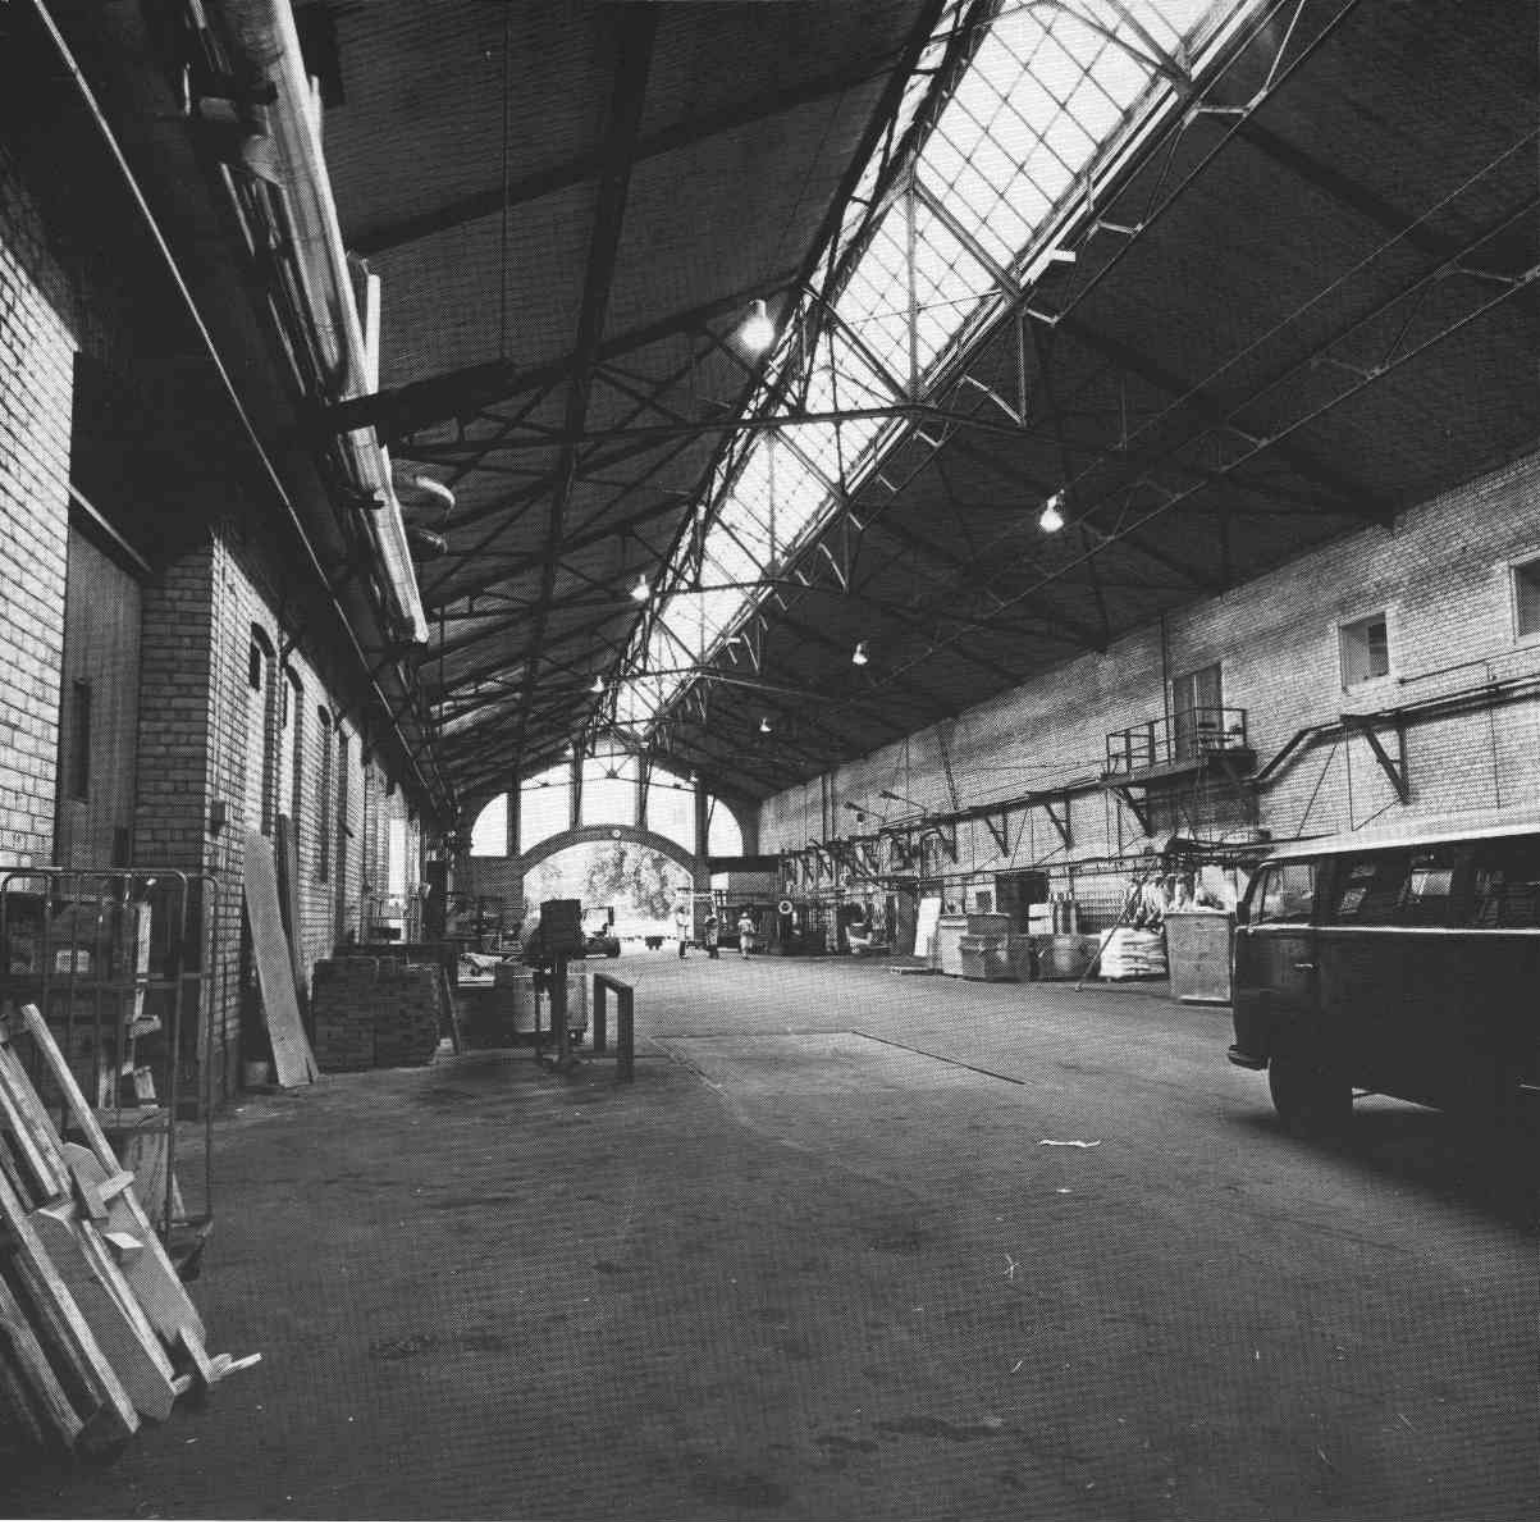
Förbindelsehallen (11) norrut. S82-0309-3.

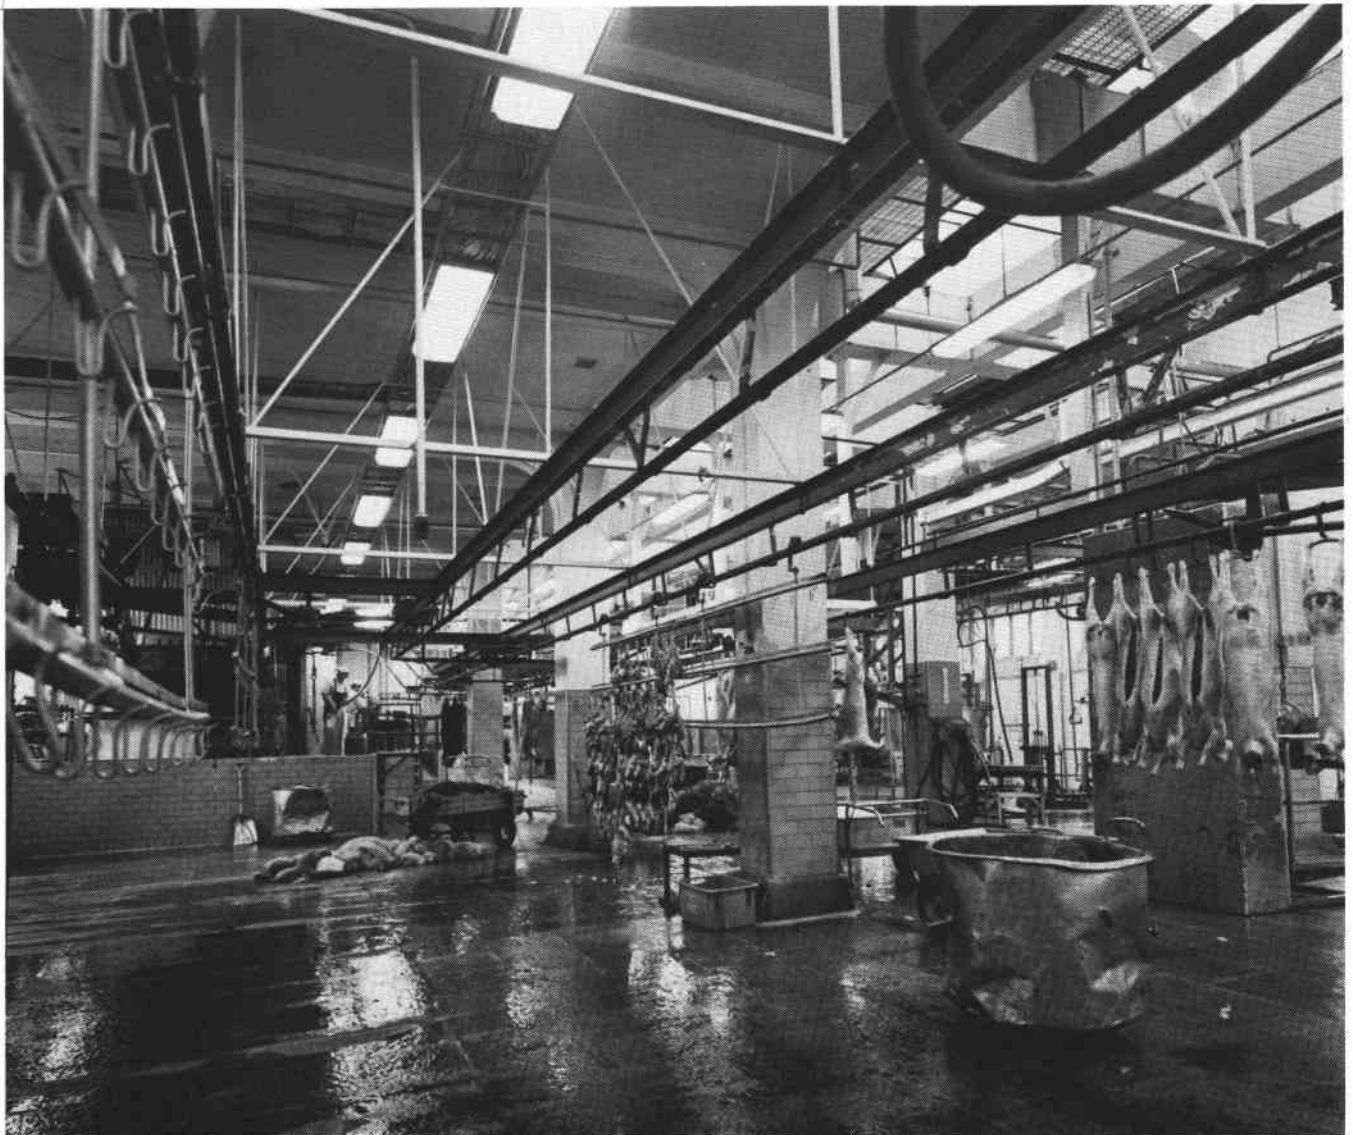
*Slakthallen för storbo-
skap (10). Nu sker all
slakt i denna hall.
S82-0310-4.*

I slakthallen för storboskap, där all slakt nu försiggår, finns den ursprungliga planlösningen bevarad och den gamla golvbeläggningen av granit (10).
