Sockerbetan

Soldaten

Tegelslagaren

Tegen

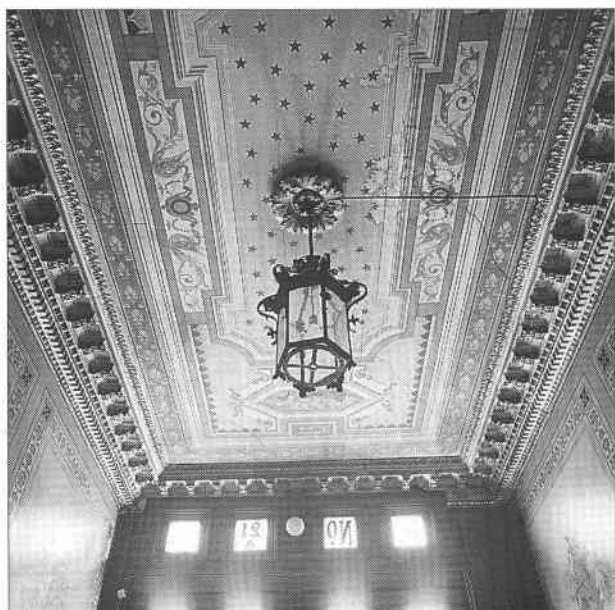
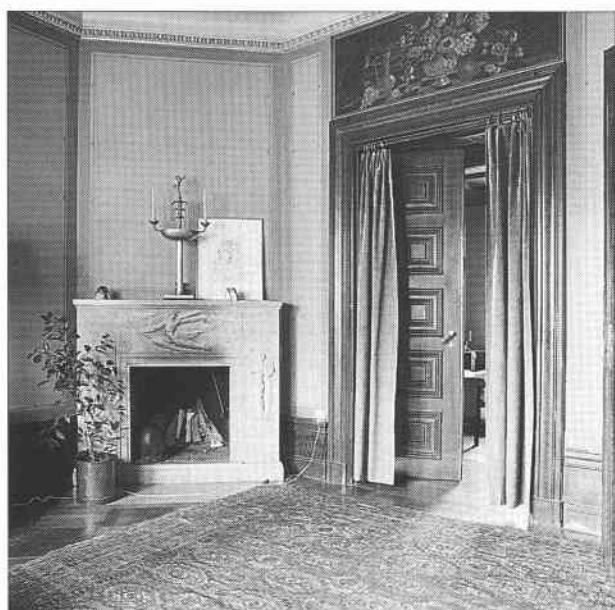
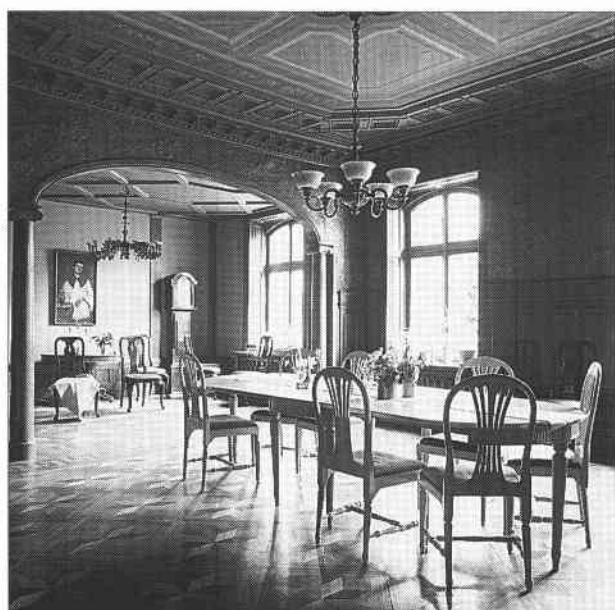
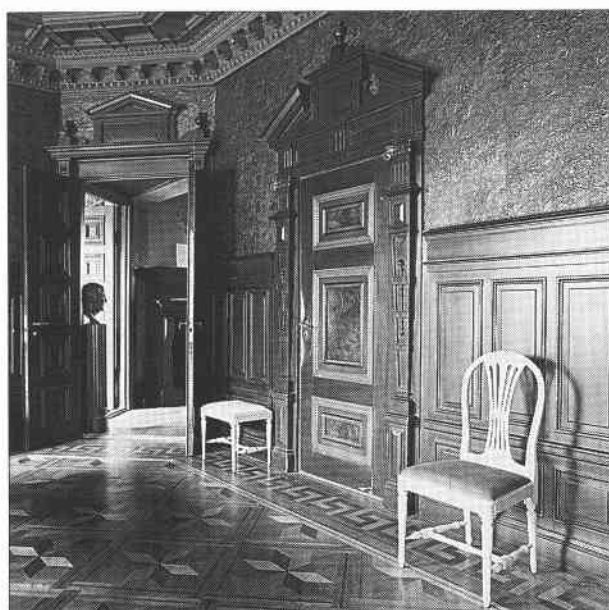
Samtliga bilder från Tegelslagaren 11, Bondegatan 21 A (hus IV). Överst: t v tak i körport, t h fönster i trapphuset. Mitten: t v salongen, t h taket i salongen. Nederst: båda bilderna från matsalen. Foton 1977.

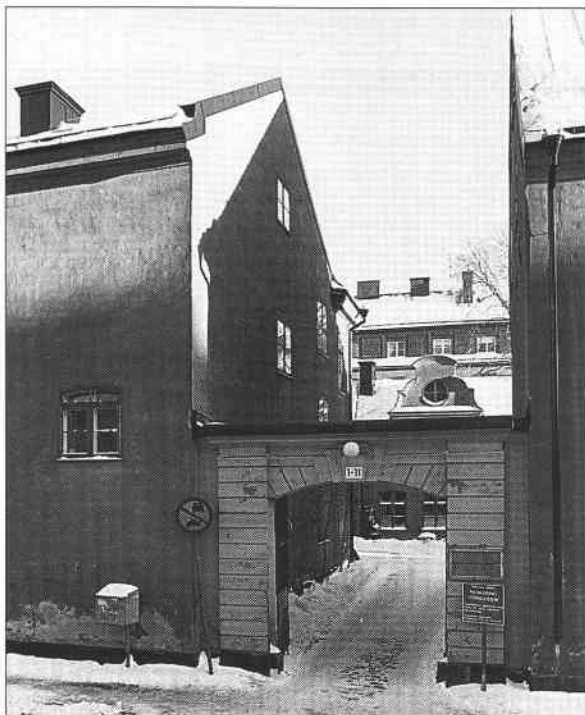
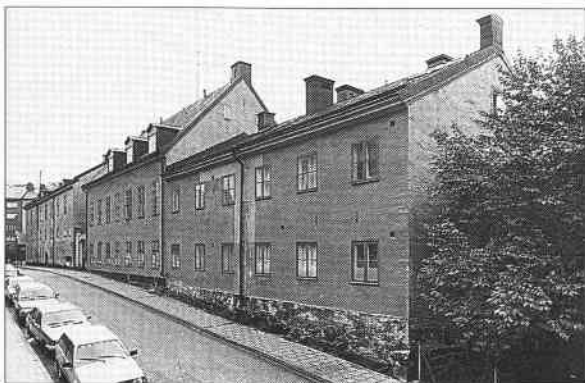
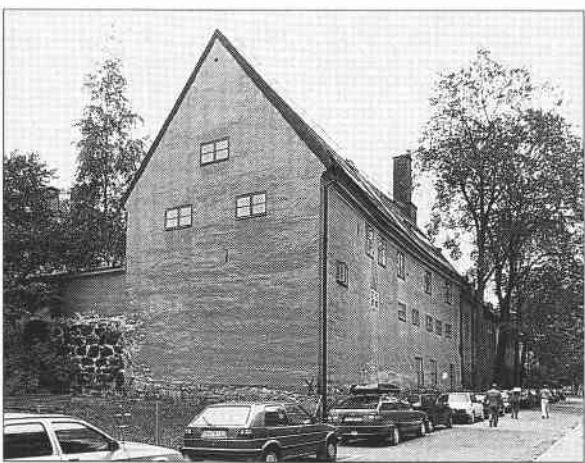
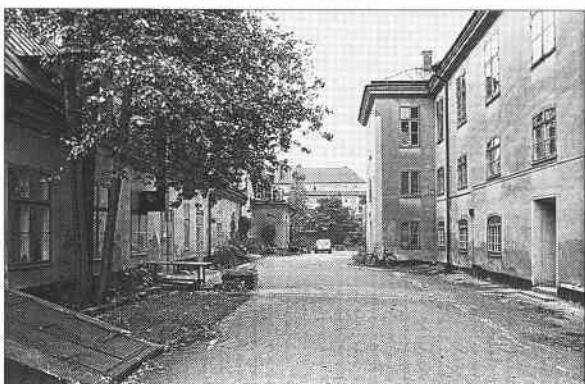
Tegen 2

Infart till gården vid Bjurholmsgatan genom rusticerad putsad portbyggnad med gallergrindar av järn. Alla entréer från gården.

Byggnaden är 2 vån + takkupor. **Fasader:** putsad och avfärgad gul med tjärad sockel och profilerad takfot. Brunmålade snickerier. Svart sadeltak av plåt. Låga rektangulära fönster. Portalomfattning av kalksten, port med fyllningar och glas. Entré med golv och trappor av kalksten, enkel handledare av järn, väggar och tak putsade, valv på bv, taket kälat respektive med profilerad list, fyllningsdörrar.

Byggnaden är 2 vån. **Fasader:** putsad och avfärgad gul med tjärad sockel mot gården. Mot parken i söder hög stensatt grund samt mur till hus III, muren med en trädörr. Brunmålade snickerier, profilerad takfot. Svart sadeltak av plåt. Stora rektangulära fönster. En entré pardörr med fyllningar med ingång direkt från gården, den andra ingången med portalomfattning av kalksten, port med fyllningar och spröjsat glas. Trapphus med golv och trappor av kalksten, träräcke respektive handledare av järn, väggar stänkmålade, kälat tak. I bv brädfodrade enkeldörrar med smidda gångjärnsbeslag, i övrigt enkel- och pardörrar med fyllningar.

Byggnaden är 2 vån + takkupor mot gården, mot gatan 3 vån. **Fasader:** putsad och avfärgad gul med tjärad sockel mot gården. Mot Brännerigatan stensatt grund. Brunmålade snickerier och profilerad takfot. Svart sadeltak av plåt med ateljéfönster mot gatan. Större rektangulära fönster mot gården, små mot gatan, stickbågiga fönster i takkuporna. En ingång direkt från gården genom plankdörr, den andra ingången port med fyllningar och spröjsat glas. Trapphus med linoleumgolv, trappor av trä med linoleum, släta väggar och tak, släta dörrar.

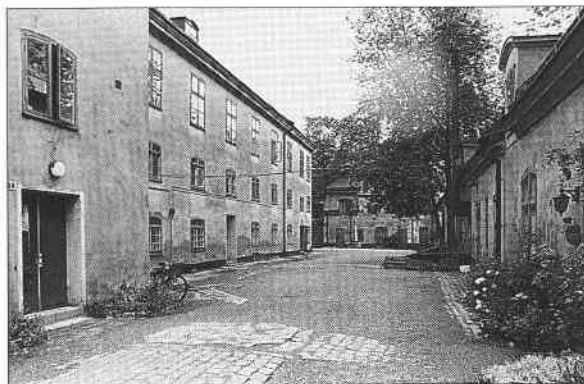
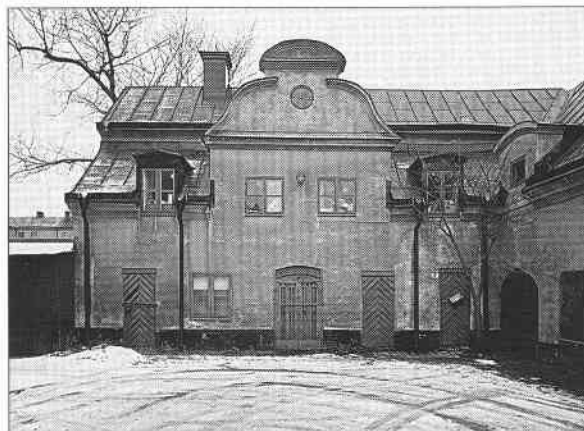
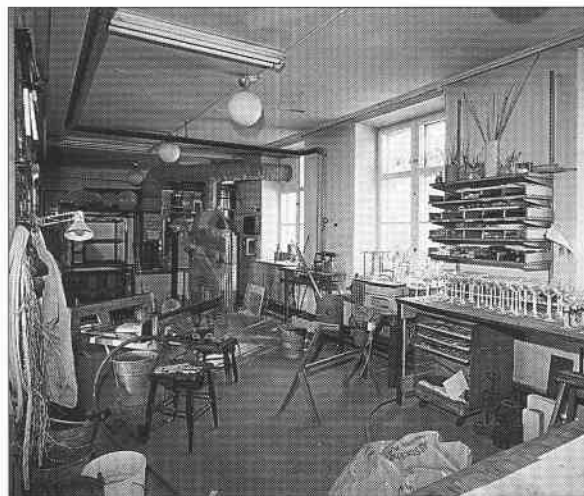
Interiörer: golv och trappor i trapphuset av kalkstensplattor, i våningarna av bräder. Sparsamt med snickerier, halvfranska enkel- och pardörrar. Svagt kälade, gipsade tak. Vita flata kakelugnar, den ena med ornerat krön.

Gård: grusad med stensättningar framför dörrarna.
