II.3 Stadsbildsstudier

I detta avsnitt redovisas studier av Katarinabergsområdets stadsbild i avsikt att påvisa vilka kvaliteter i den nuvarande stadsbilden som är mest väsentliga att bevara och att vidare utveckla.

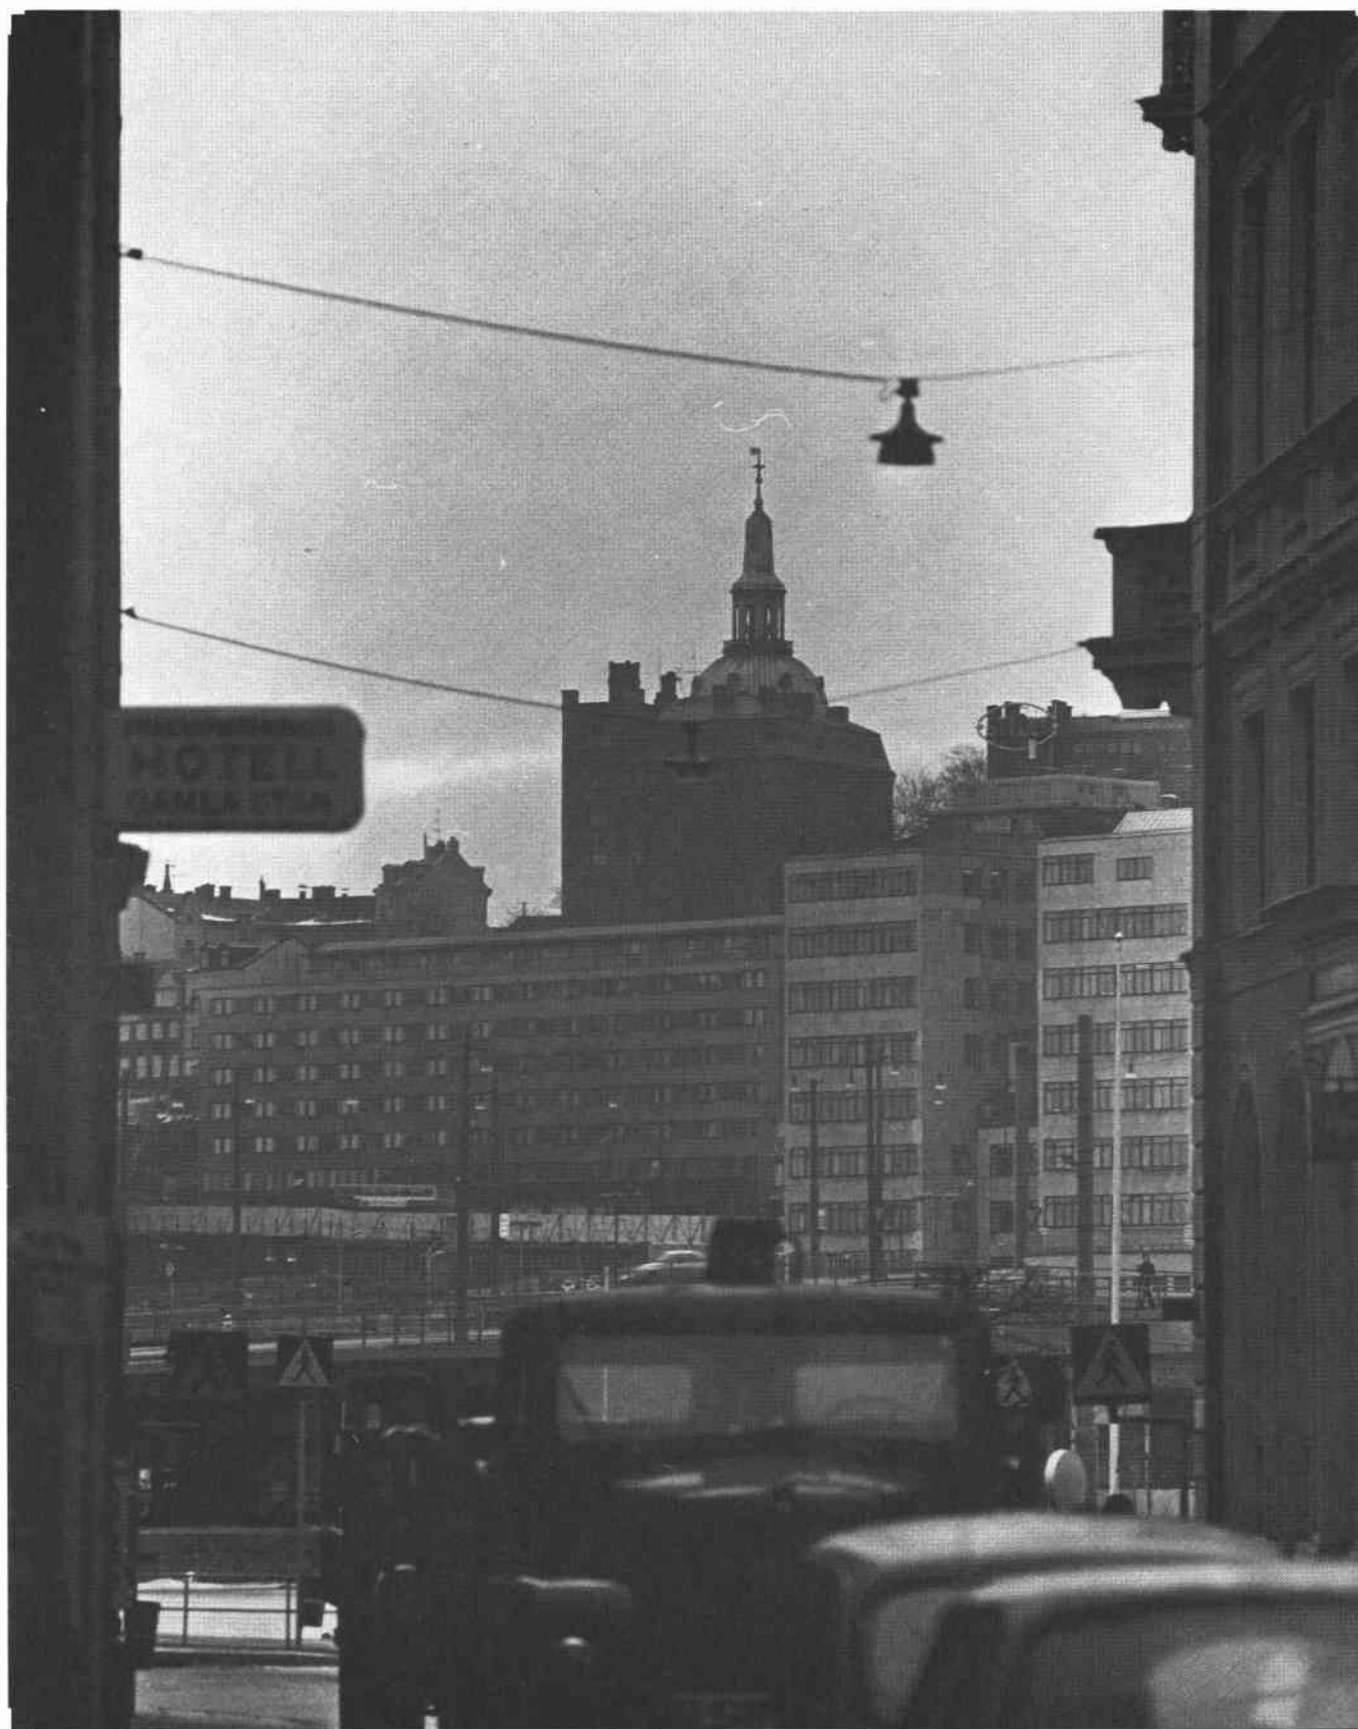
Bild 16. Höga Stigen Större 17 och Katarina kyrka sedda från Lilla Nygatan. Bilden avser att visa hur den förra fastigheten från vissa håll stör kyrkans framträdande i stadsbilden. Foto 1972.

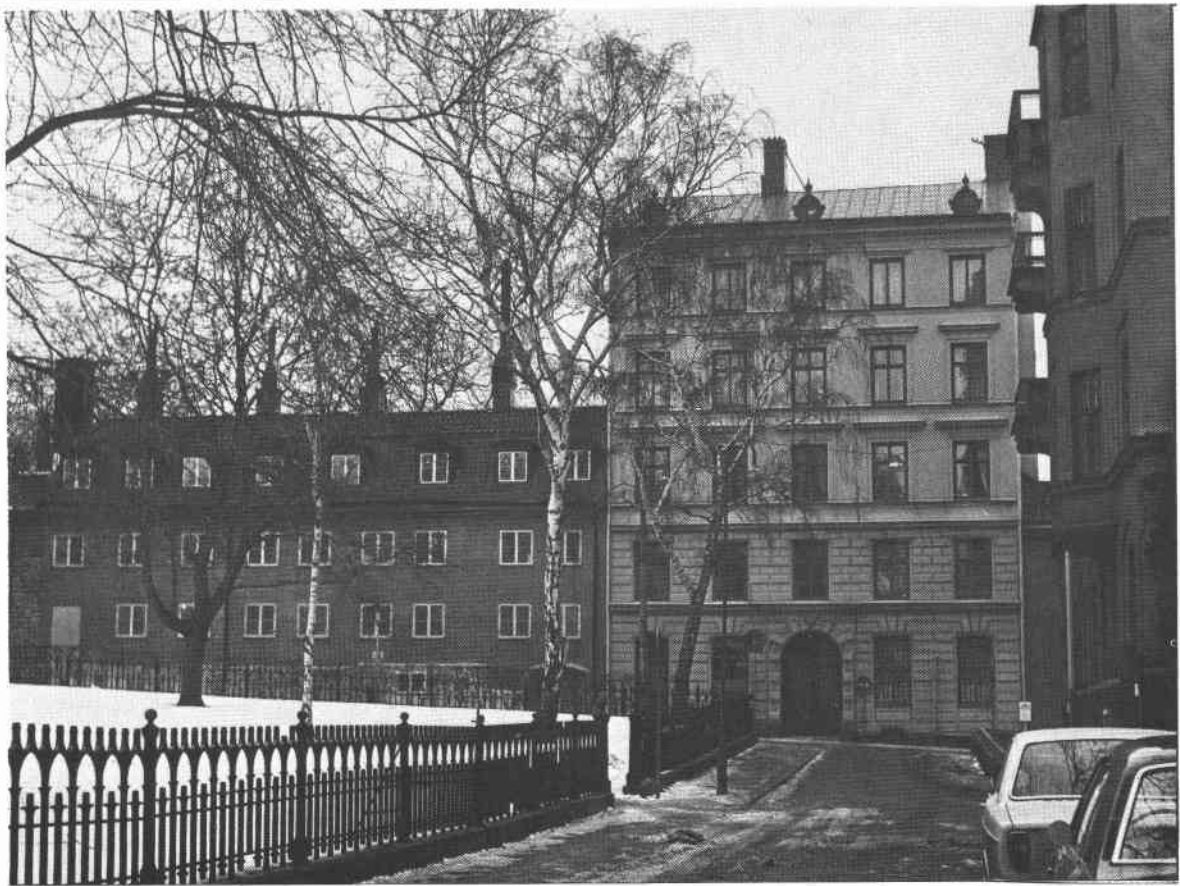
Bild 17. Glasbruket Östra 18 inom kv Drottningen, överst sedd från nordost där dess brandgavel är störande, underst sedd från söder där samma byggnad utgör ett positivt inslag i stadsbilden. Foto 1971-72.

1850-talet. På liknande sätt gäller att teaterns granne i väster Urvädersklippan Större 19 uppfördes på 1870-talet men fick sin nuvarande volym vid om- och påbyggnad år 1930. Södra Teatern och Mosebacke Vattentorn i kv Fiskaren Mindre bildar självklara dominanspunkter i stadsbilden. Den övriga bebyggelsen utmed Svartensgatan i samma kvarter bildar tillsammans med det år 1912 påbyggda 1880-talshuset i Häckelfjäll 8.9 en hög rygg som dock inte kan sägas allvarligt hota kyrkans dominans i silhuetten. Detta kan dock sägas om det år 1907 uppförda huset i Höga Stigen 17. Då denna byggnad dessutom på grund av förvanskande ombyggnad i stort sett saknar arkitektoniska kvaliteter i fasaden måste den sägas vara störande ur stadsbildssynpunkt. Se bild 16. Omedelbart intill kyrkogårdens nordöstra hörn ligger två byggnader som skjuter upp väsentligt högre än den omgivande, småskaliga bebyggelsen. Om man skulle eliminera dessa bägge uppstickande volymer skulle kyrkan mera fullständigt dominera över lägre bebyggelse i denna sektor. Vid en eventuell nybebyggelse bör byggnadsrätten för dessa bägge tomter därför begränsas i volym jämfört med nu existerande bebyggelse. Dock anser arbetsgruppen att inget av husen är så störande för stadsbilden att ett förslag till deras borttagande kan anses motiverat. Det ena av husen är uppfört år 1902 och ligger i kvarteret Sankta Katarina Mindre. Det andra är uppfört år 1881 och ligger i Glasbruket Östra 18. Dess brandgavel mot öster är mycket störande och arbetsgruppen föreslår att man detaljstuderar möjligheten att sänka gårdsflygelns höjd på detta av kommunen ägda hus. Se bild 17.

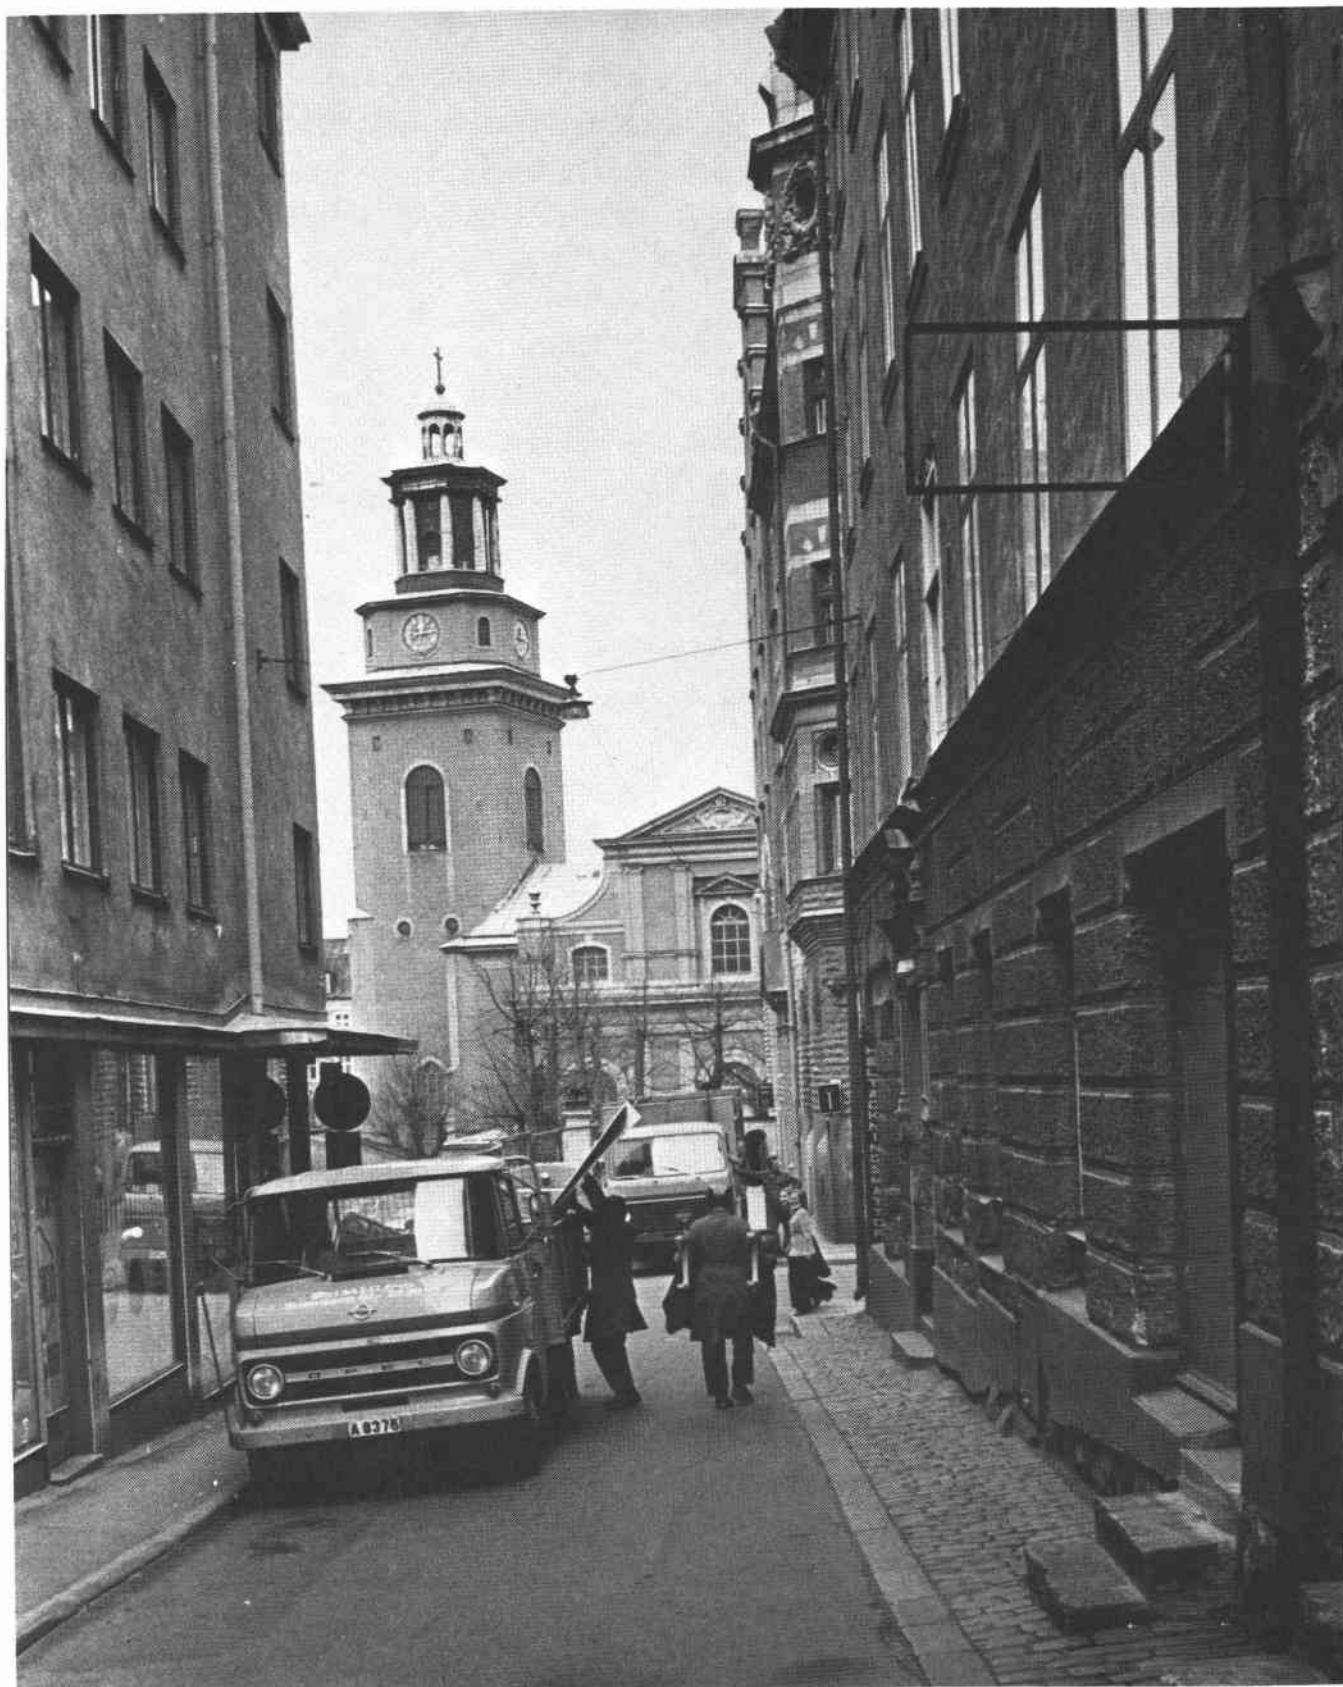
Bild 19. Kvarngatan mot norr. Maria kyrkas södra tvärskeppsgavel är medvetet infogad i stadsbilden. Våren 1972 när bilden togs var även tornet synligt på grund av rivning i Magdalena 1.

Kvarngatan ledde förr upp till en kvarnkulle vid nuvarande Södra Latin. Gatan sluttar från krönet mot norr ner mot Maria kyrka, vilken arkitektoniskt medvetet är inordnad i gaturummet på så sätt att dess södra tvärskeppsgavel bildar fond i gatan. Norra delen av Kvarngatan är viktig att bibehålla med sina mått och sin karakteristiska bebyggelse. Se bild 19.

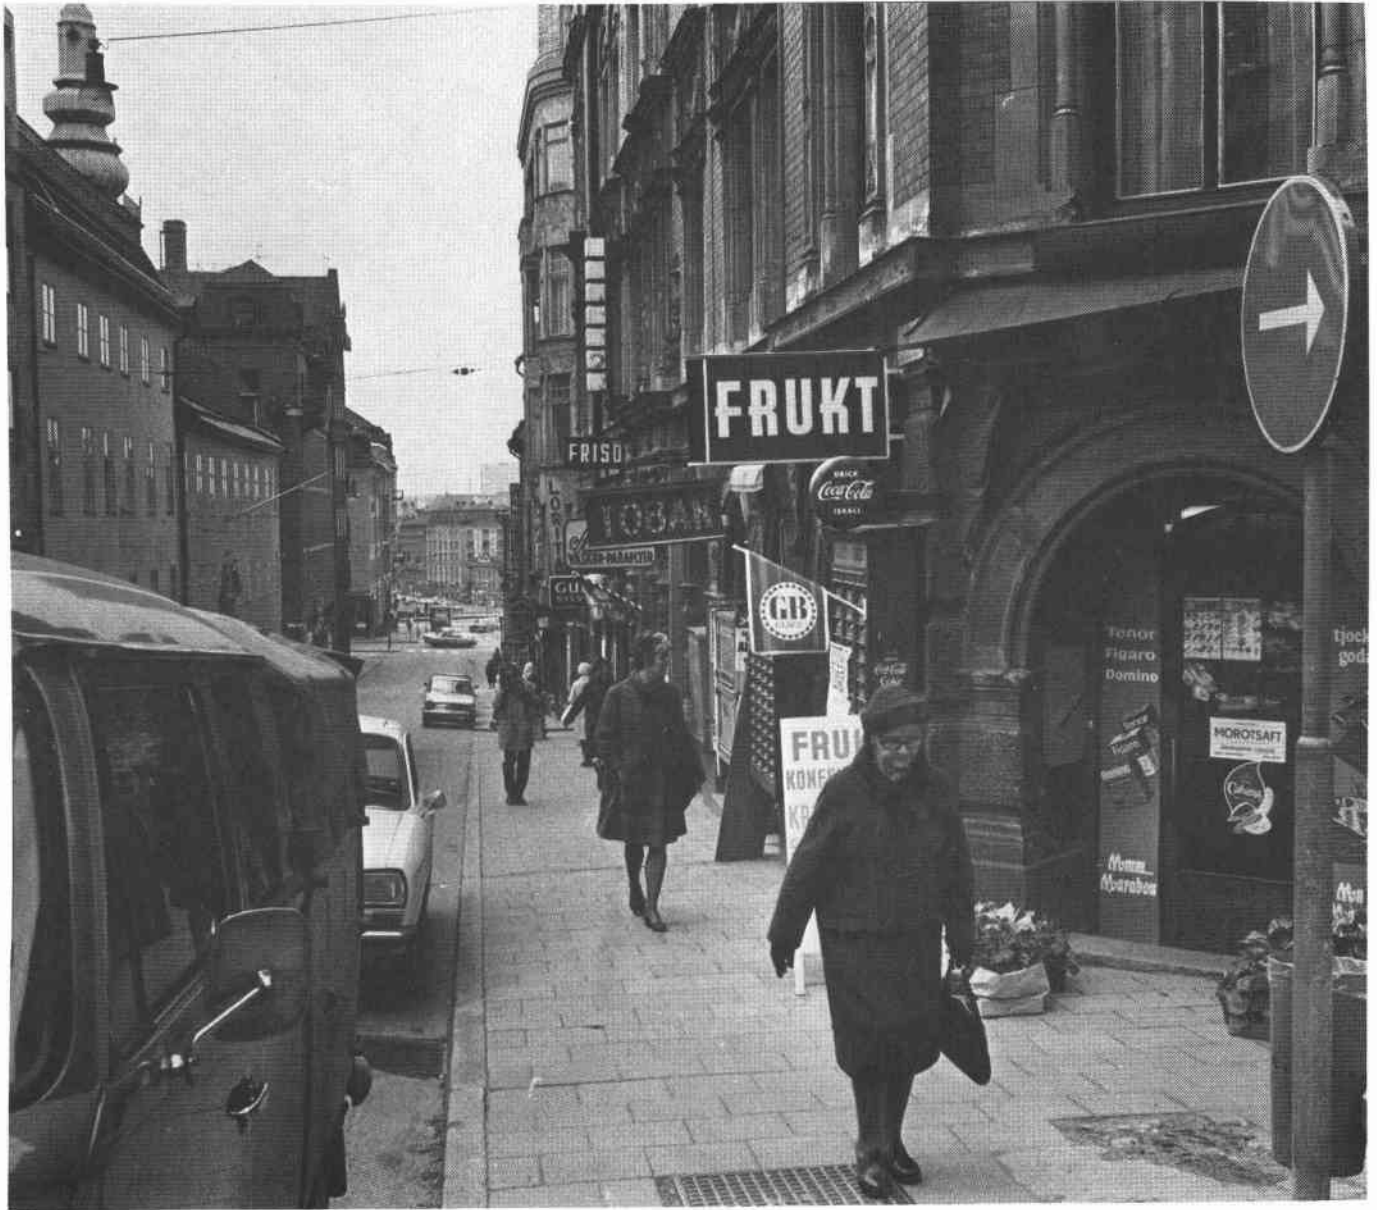
Bild 20. Götgatsbacken sedd norrut mot Gamla Stan. Foto 1972.

Götgatan är i sin nuvarande utformning norr om Medborgarplatsen en företeelse av utomordentligt stor kulturhistorisk betydelse. Som på annat ställe framhålls är Götgatan den enda bevarade av de fyra gator Drottninggatan, Regeringsgatan, Götgatan och Hornsgatan som behållit sin ålderdomliga karaktär. Dessa gator har alltsedan anläggandet på 1640 talet utgjort stadens huvudstråk inom de centralt belägna delarna av malmarna. Redan Götgatans unika ställning motiverar insatser för ett långt gående bevarande av bebyggelsen utmed gatan. Se bild 20.

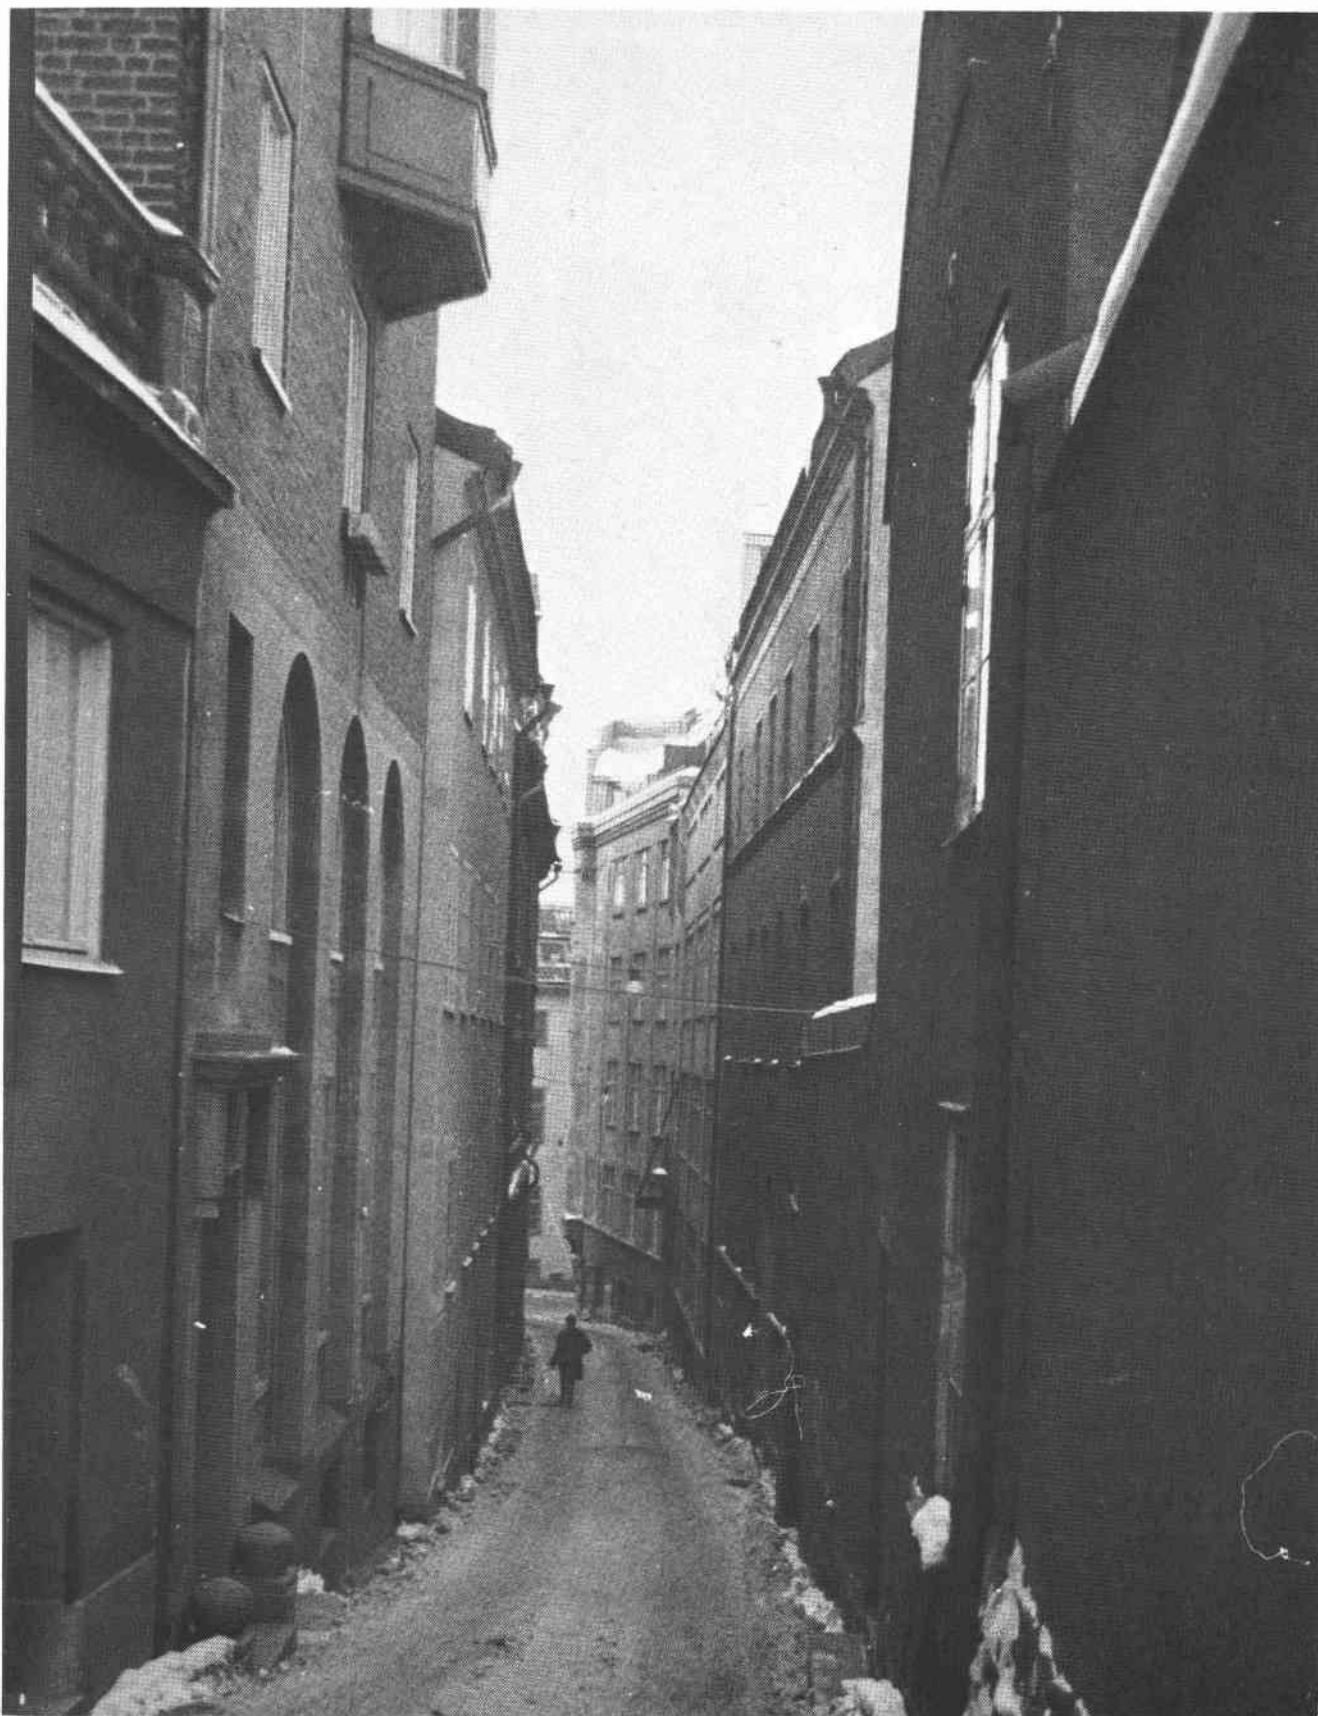
Bild 21. Klevgränd sedd västerut ned mot Götgatan. Mariagränd, Klevgränd och Urvädersgränd följer bergsbrantens böjning. Foto 1969.

Mariagränd, Klevgränds västligaste del och Urvädersgränd är liksom Götgatan av synnerligen stort rent stadsbyggnadshistoriskt intresse. Dessa gator, som mjukt följer utmed bergsbranten har sin form från tiden före den stora gaturegleringen på 1640-talet. Här är det väsentligt att spara åldrig bebyggelse och inte ändra gaturummens form. Se bild 21.

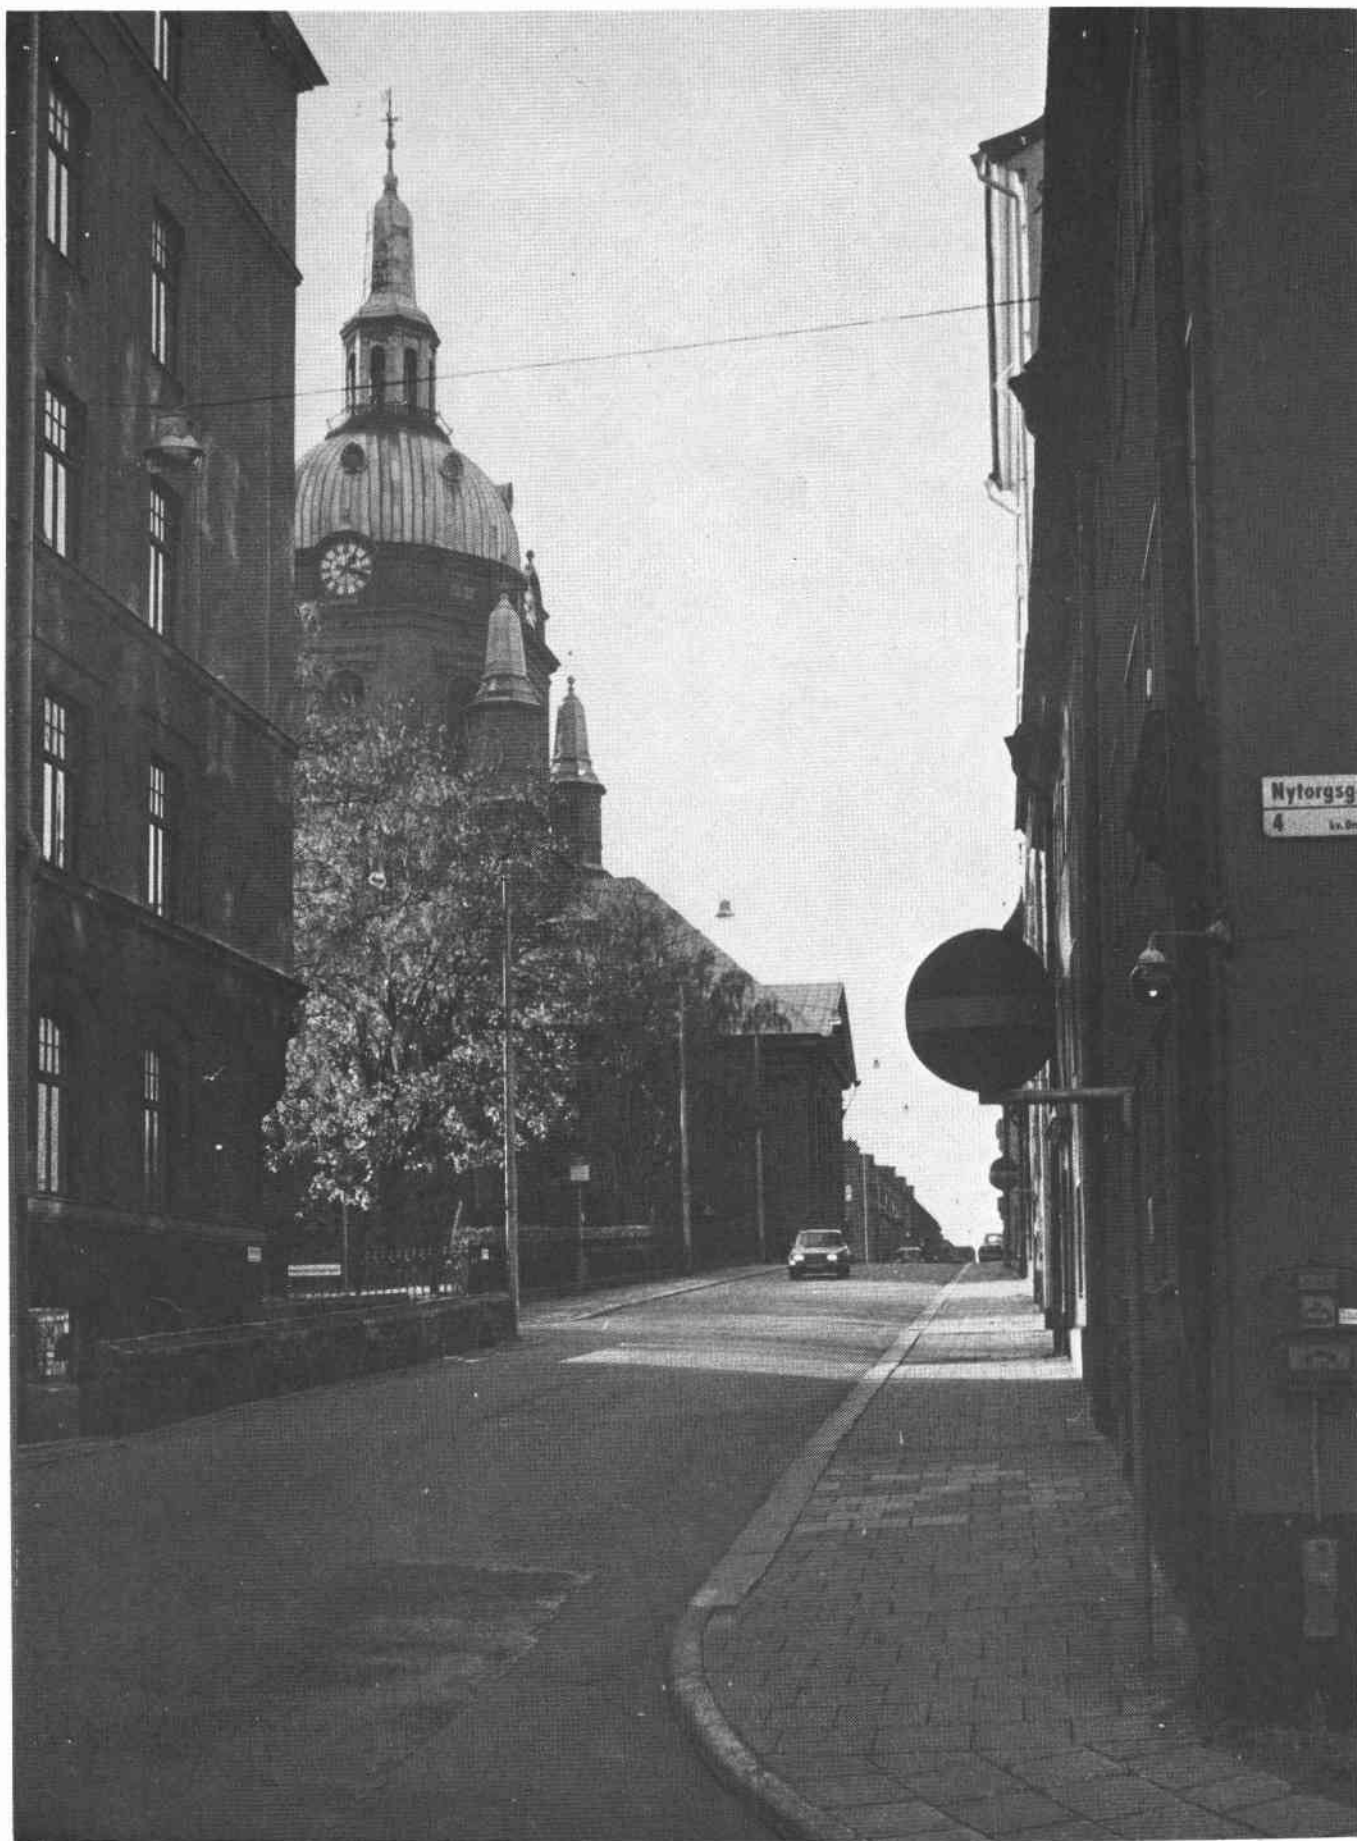
Bild 23. Höbergsgatan med Katarina kyrka sedd västerut från Nytorgsgatan. Foto 1971.

Den andra stora viktiga öppna platsen i utredningsområdets inre är Katarina kyrkogård, utlagd på 1650-talet i samband med kyrkans anläggande. Det stadsbildsmässiga samspelet mellan kyrkan, kyrkogården och kringliggande gator är arkitektoniskt medvetet skapat. Kyrkan bildar fond i Katarina Kyrkbacke och Mäster Mikael's Gata. Dessa gator är synnerligen märkliga genom att de i ena änden har kyrkan som fond och i andra vetter mot fri sjöutsikt samt genom att de är omgivna av intressant bebyggelse av liten skala. Nödvändiga kompletteringar här måste ske med yttersta omsorg. Kyrkan samspelar även väl med Högbergsgatan, vilken stiger västerifrån och sedan åter faller österut. På krönet vid kyrkans nordgavel är gatan vidgad till en förplats där Katarina Kyrkbacke ansluter. Katarina Västra Kyrkogata och Katarina Östra Kyrkogårdsgård ingår i kyrkogårdens öppenheter. Från kyrkogården utgår även Kapellgränd och Sandbacksgatan, vilka riktar sig mot platsen för ett äldre kapell på kyrkogården, Sturekapellet, samt Södermannagatan som mynnar i en portal i kyrkogårdens sydöstra del. Sandbacksgatan fortsatte förr på ett mjukt sätt i nuvarande Stigbergsgatan, på samma sätt fortsatte Mäster Mikael's gata i nuvarande Fjällgatan. En gångbro är planerad över den nedsprängda Renstiernas Gata som ett återknytande av dessa förbindelser. Ifråga om Stigbergsgatan och Fjällgatans stadsbilder måste noteras att så gott som varje detalj hos den småskaliga bebyggelsen och dess täppor är betydelsefull för helheten. Se bilder 23-26.

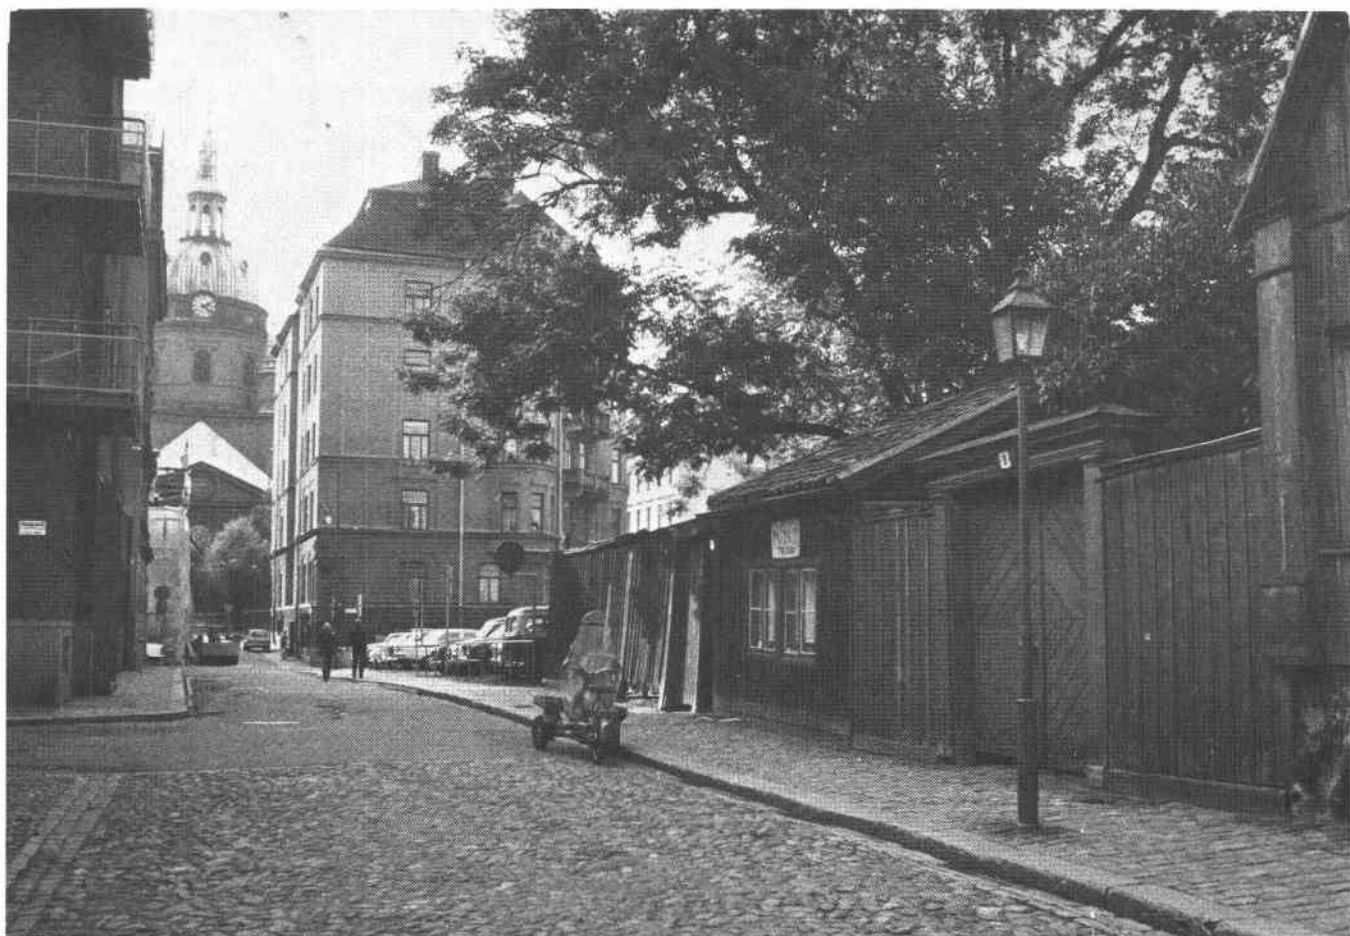
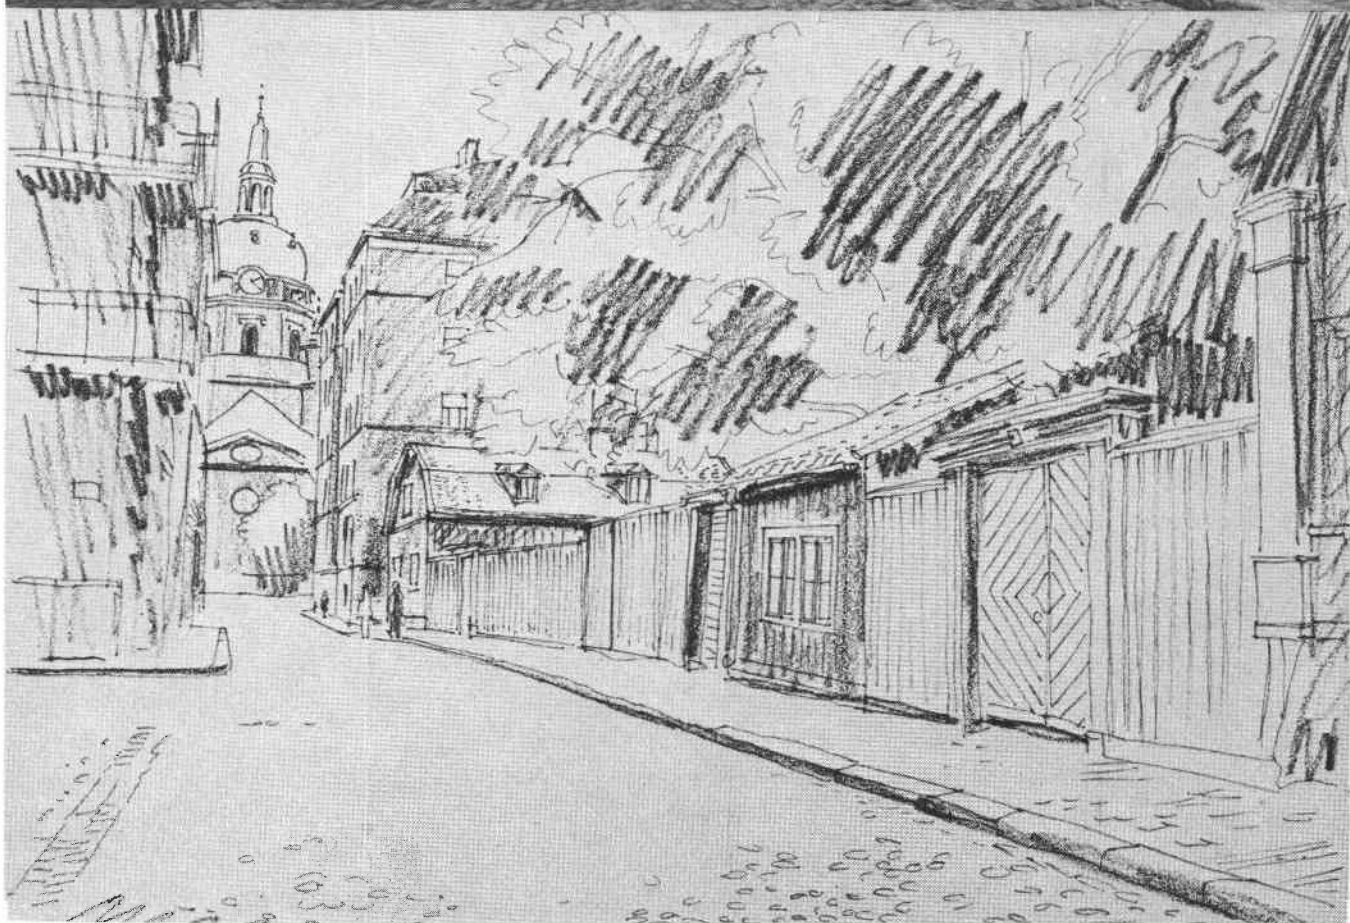
Bild 24. Mäster Mikael's gata sedd mot Katarina kyrka. Foto 1970. Nedtill skiss med äldre trähus uppfört på nuvarande parkeringsplatsen inom kv Mäster Mikael Större.

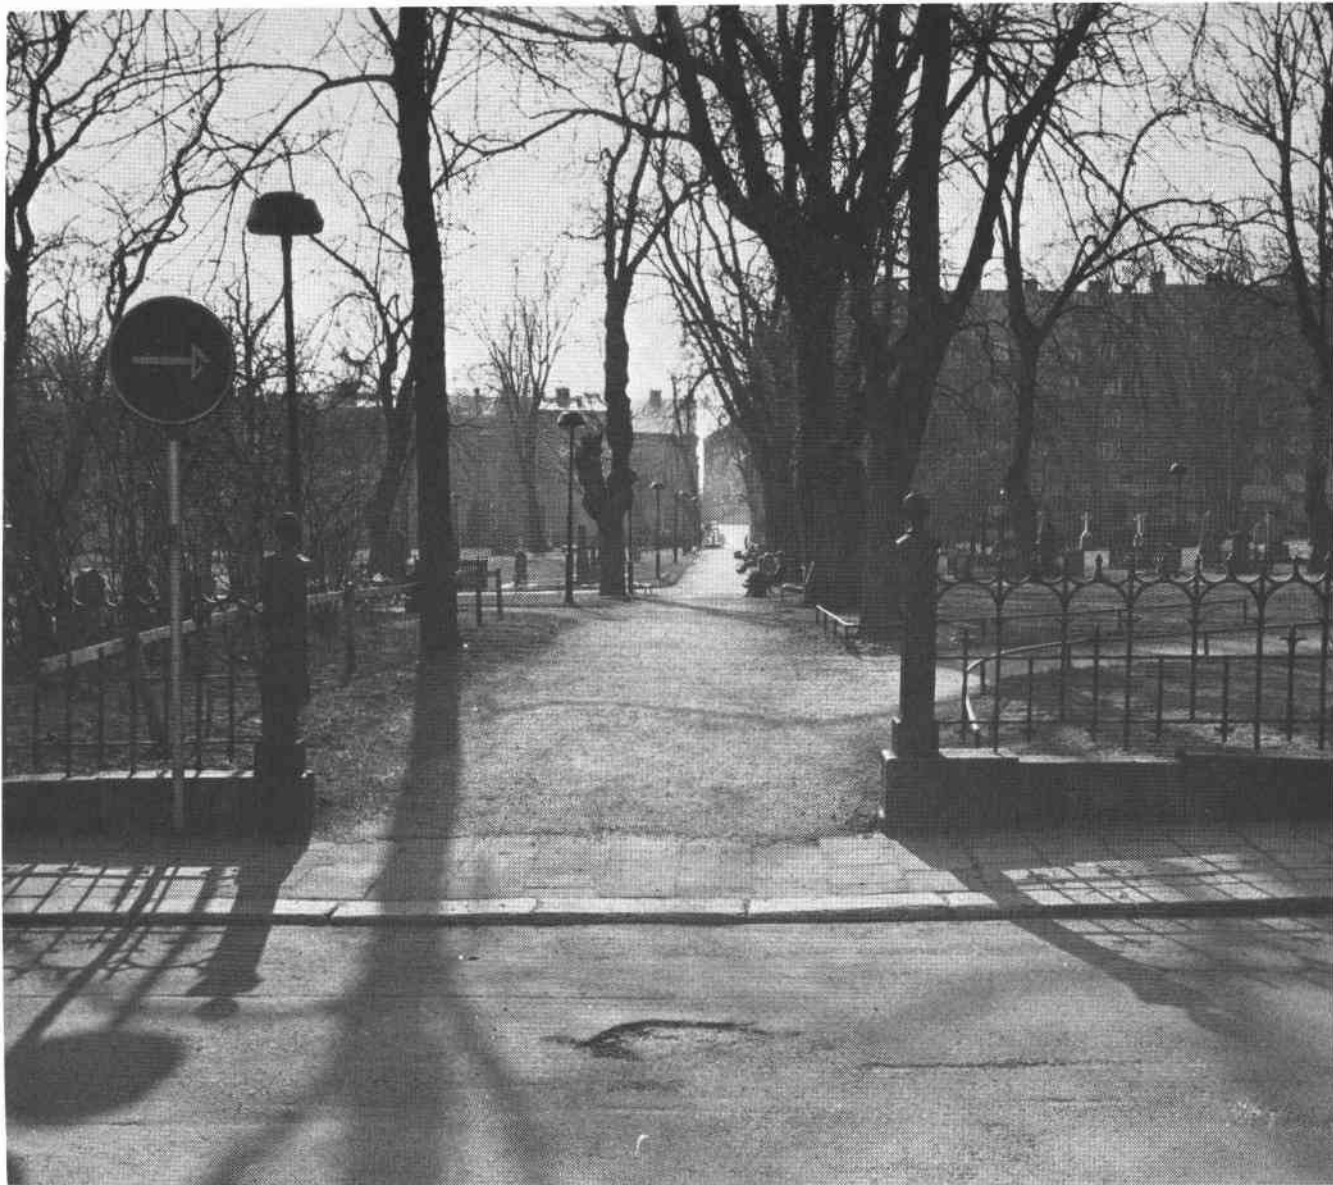
Bild 25. Ett huvudgångstråk genom kyrkogården sett från Sandbacksgatan västerut mot Kapellgränd. Foto 1972.

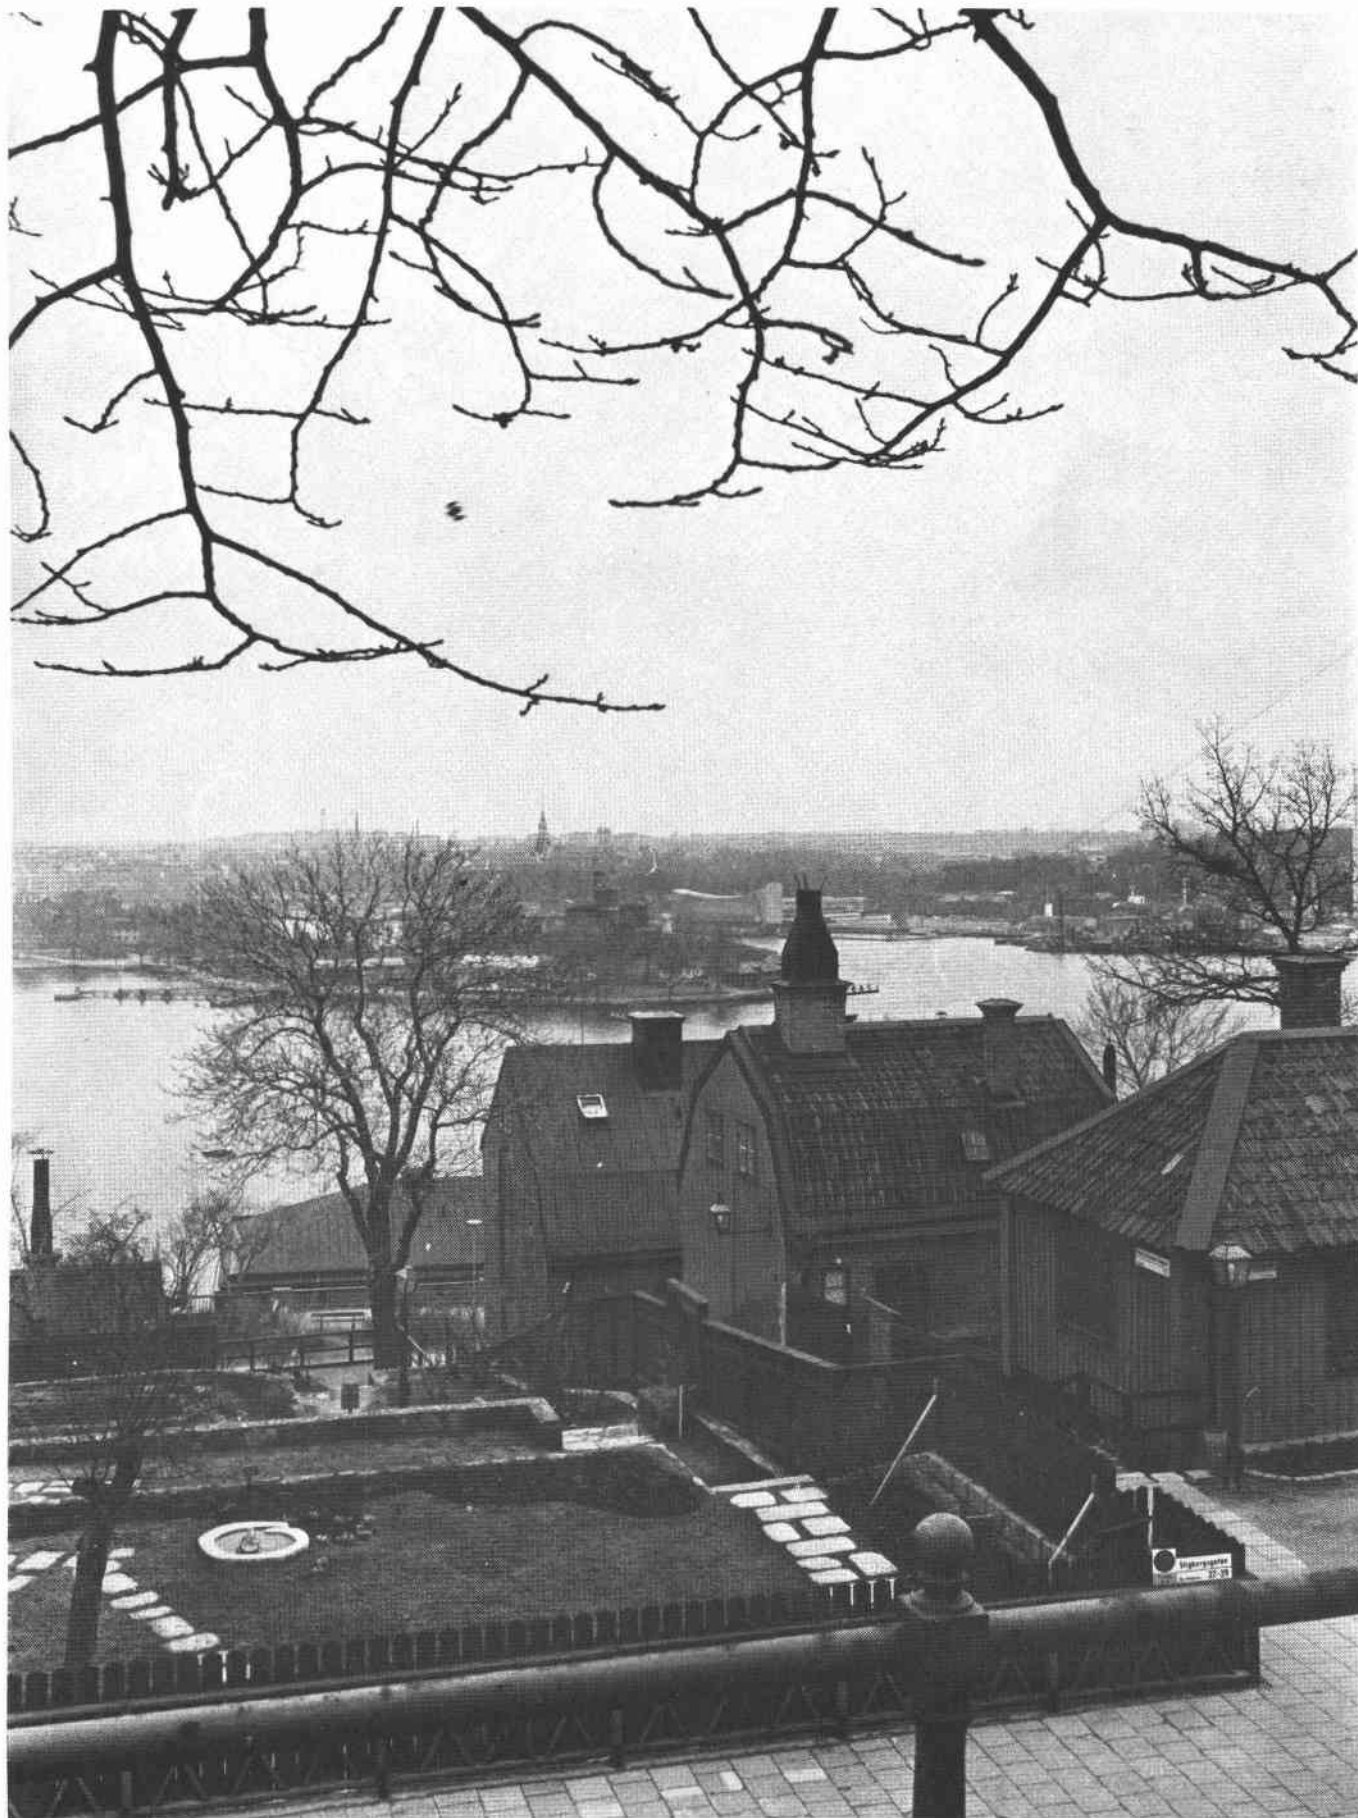
Bild 26. Stigbergets små hus och trädgårdstäppor med utsikt över Saltsjön. Foto 1972.
