Trähus på Söder – upprustning pågår

Brita Kihlberg och Siv Odlander

En berättelse om de mer än 200 år gamla trähusen – värda att bevara som byggnadsminnen – och de komplikationer som uppstår när de idag förvandlas till moderna bostäder. En utställning med samma tema har under hösten visats på museet.

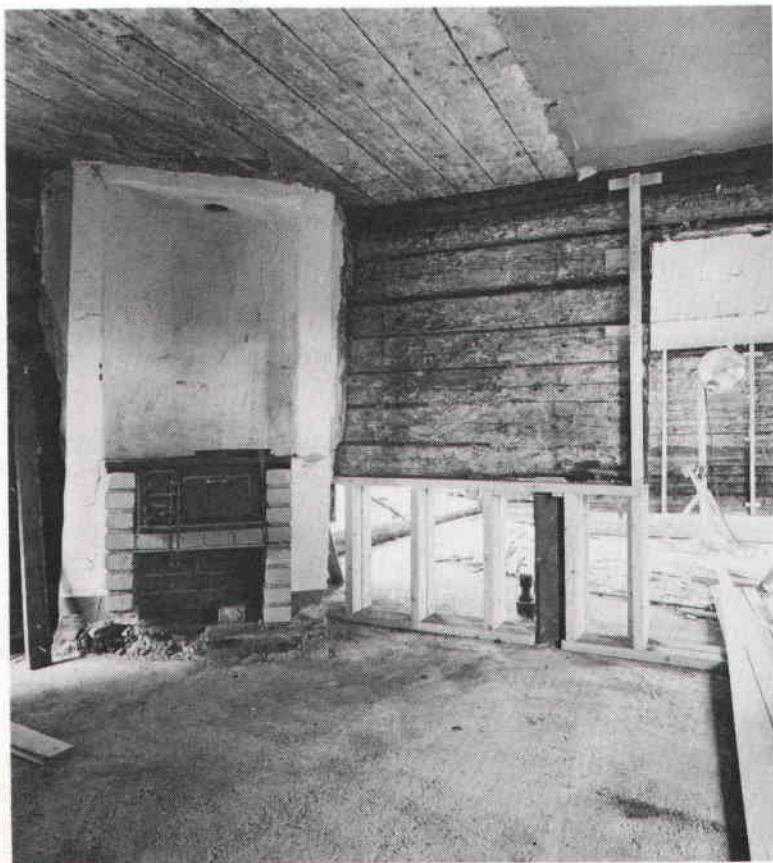
Timmerstommens nedre rötade stockvarv i gathuset Mäster Mikaels gata 10, byts ut mot stolpkonstruktion.

Fastigheten rustades upp 1978–80. Gathuset var då inte nämnvärt förändrat sedan 1700-talet, förutom en reparation år 1805 avseende fönster, dörrar och eldstäder. Stadsmuseet gjorde före upprustningen en inventering, men skyddsföreskrifter var då inte aktuellt. När man rev loss de pappspända undertaken i gathusets övre våning upptäcktes målningar på de ursprungliga panelbrädorna, senare också i bottenvåningens ena rum. Även på förstugans invändiga brädpanel fanns rester kvar av dekorativ målning. Förstugan var emellertid i så dåligt skick att den inte ansågs vara möjlig att bibehålla. Den ersattes med en nybyggnad i samma dimensioner, i vilken de båda våningarnas badrum installerades och husets alla rum kunde således bibehållas intakta. Delar av förstugepanelen togs tillvara, de har behandlats av konservator och förvaras i stadsmuseets samlingar. Det målade taket i ovanvåningens sal har ett mittmotiv, som anspelar på ägarens anknytning till sjön. Två putti står framför en kvinna som i ena handen håller ett ankare, i den andra ett kors. I takets hörn finns bilder som representerar de fyra årstiderna med tillhörande språkband. Takets bottenfärg är blågrön, en färg som återfanns på rummets övriga snickeriinredning och åter använts vid nymålningen. De två andra taken, i övre våningens mindre och undervåningens östra rum, vilka nu också renoverats av konservator, har motiv med ljus blå himmel med vita sommarmoln, målade med stor skicklighet och elegans. Husets stomme hade inte obetydliga skador. De nedersta stockvarven var rötangripna och måste till delar lagas med nytt timmer. Under tiden hölls huset uppe och rätades upp med hjälp av domkraft. Yttertaket, som var tegellagt på öppen läkt och undermuret och som delvis fallit ner medan huset under senare år stått obebott, har

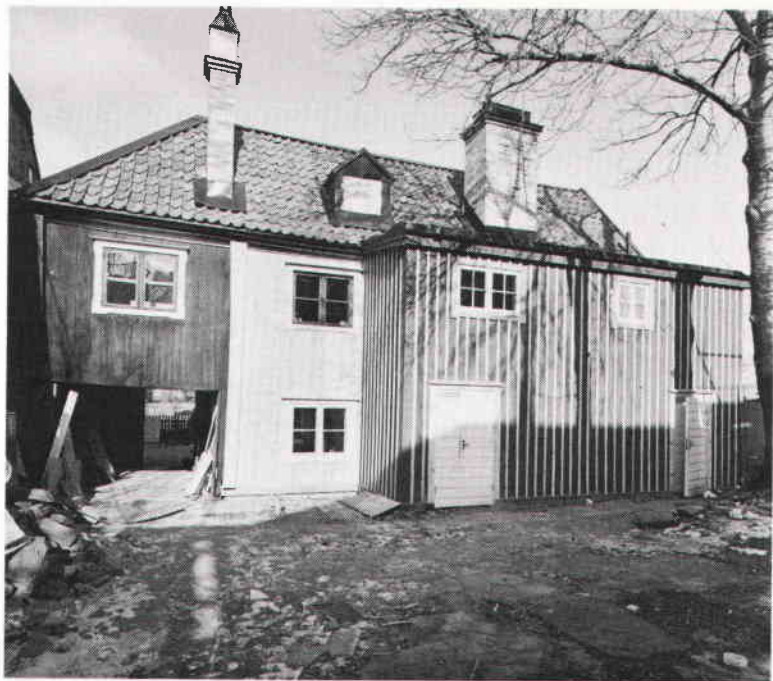
Mäster Mikael's gata 10. Gathusets nya förstuga mot gårdssidan. Foto 1978.

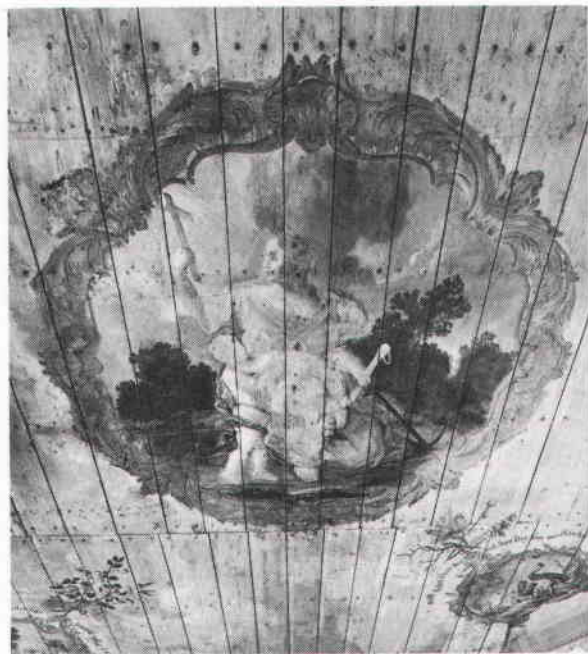
Mäster Mikaels gata 10. Övre salens målade paneltak efter framtagning och konservering av konservator Lars Göthberg. Foto 1978.

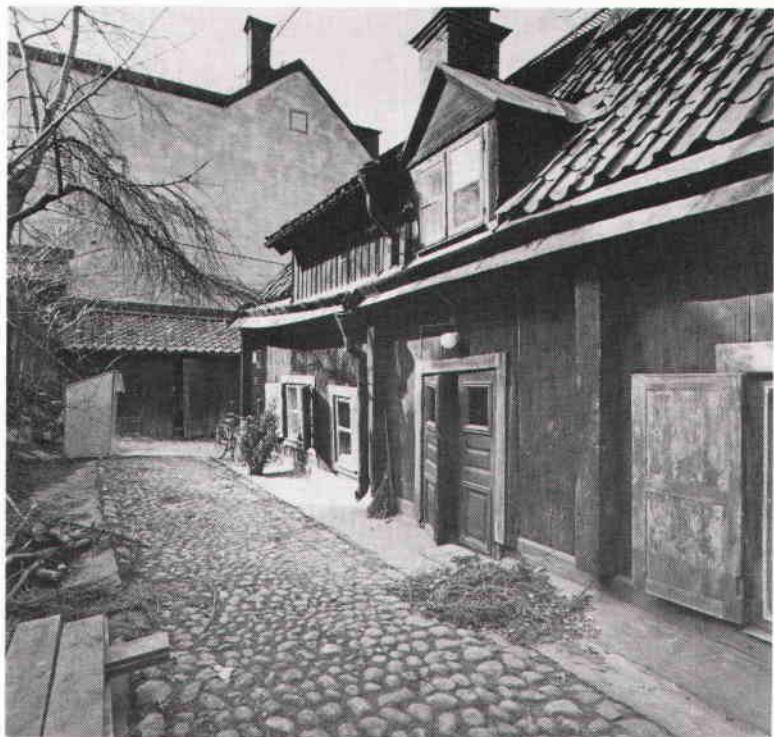
Fjällgatan 32. Gårdssidan. Lagg märke till takets förhöjda del bortom takkupan och gårdspåfyllningen upp mot fönsterhöjd, vilken också "krympt" dörrhålet. Dörren har nertill förlorat en del av ramverket och dessutom tröskeln.

Husets restaurering möter två större problem. Det ena är den invändiga trappan som är alltför brant och trång för daglig användning till sovrummen i ovanvåningen. Byggs trapploppet om spolieras dörren och den fina kontakten mellan entrén och salen. Det andra är den låga entrédörren och eventuella skador i sydfasaden. Tomten sluttar ner mot huset och för att "skydda" husgrunden har marken fyllts på med cement ändå upp till fönstrens underkant och dörröppningen är nu bara 1,60 hög. Både golvet i husets södra del och marken utanför måste sänkas igen och säkras mot vidare lutningsskador.

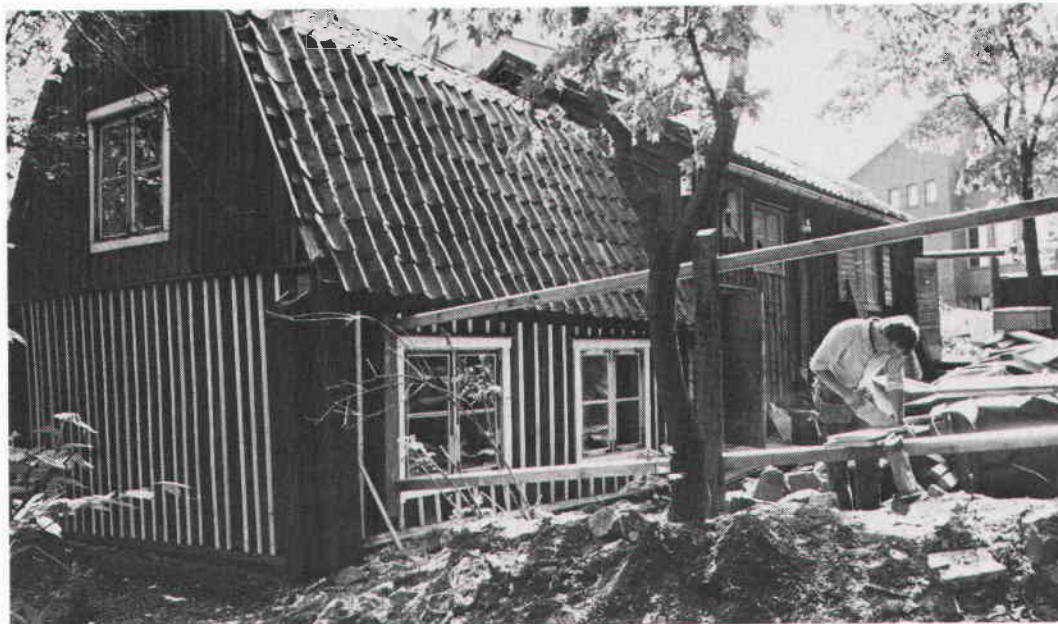
*Efter stomkompletteringar
har norra huset delvis fått
ny panel med locklister
och nya fönster.
Foto 1981.*
