Clas på hörnet

Kerstin Mandén-Örn

Under hösten 1984 har det nyrenoverade värdshuset Clas på hörnet invigts. Eftersom stadsmuseet och stockholmarna under mer än 10 år engagerat sig för ett bevarande av Clas på hörnet kan det nu vara tid att berätta lite om husens historia och om svårigheterna omkring deras bevarande.

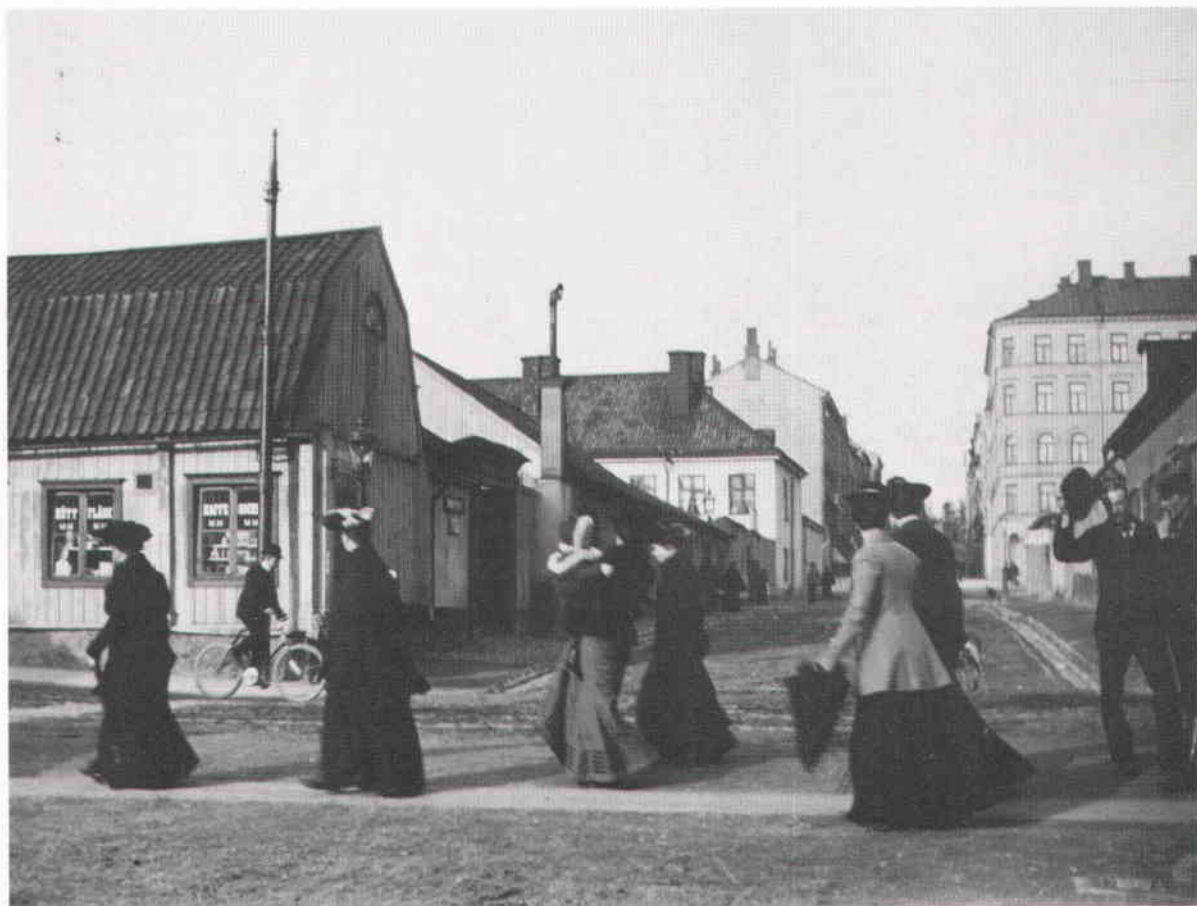
Hörnet av Surbrunnsgatan och Roslagsgatan vid sekelskiftet. Två kvarteret Väduren med den byggnad som innehöll det äldsta världshuset närmast och i bakgrunden danssalongen. Foto SSM:s arkiv.

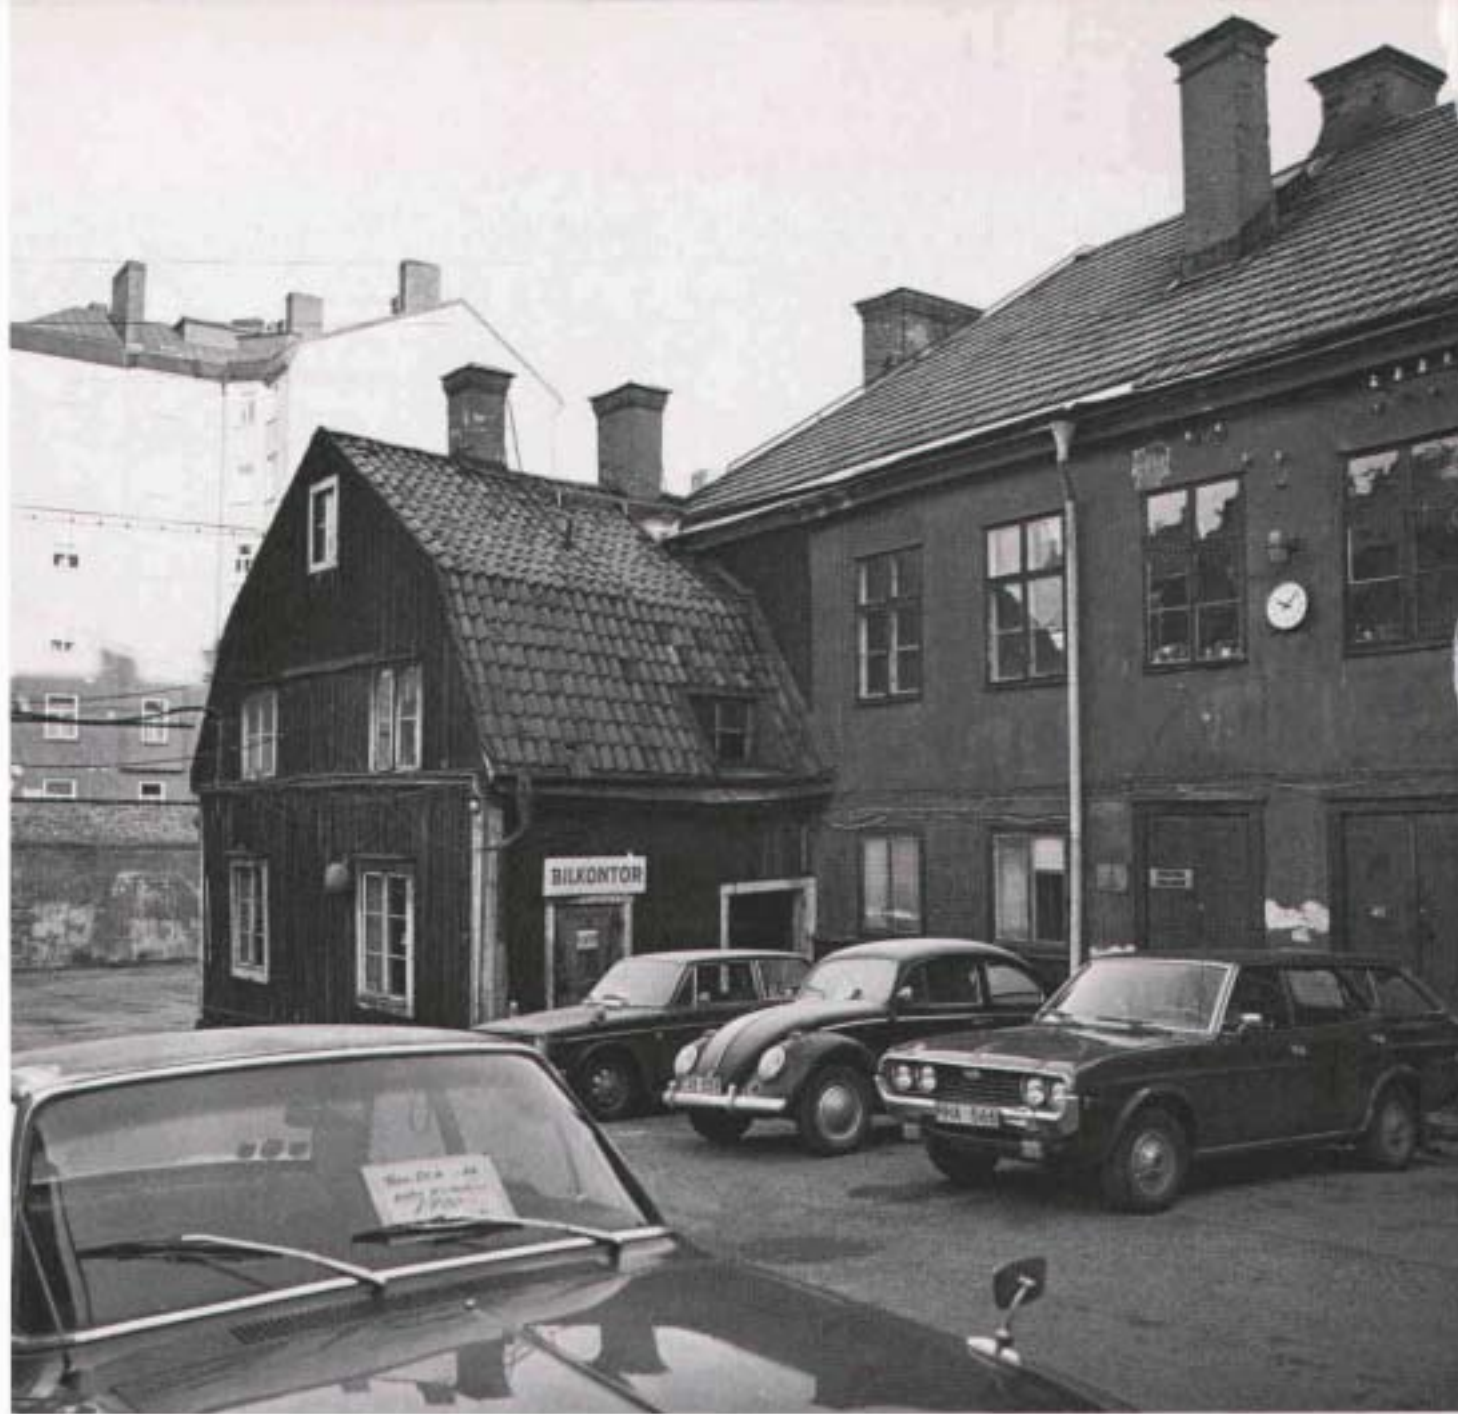
Vänster sida: Trähuset och korsvirkeshuset på 1970-talet. Foto Håkan Pieniowski, SSM.

Eftersom trähuset, en panelad timmerbyggnad, var i så dåligt skick med delvis rutten stomme har stadsmuseet underhand tvingats acceptera rivning av byggnaden under förutsättning att rivningen skedde på sådant sätt att byggnadens konstruktion och byggnadsdetaljer kunde dokumenteras. En förutsättning för rivningen var från stadsmuseets sida också att den nya byggnaden på platsen i huvudsak fick samma volym, fasad-, tak- och detaljutformning som den gamla träbyggnaden. En förlängning av huset med en fönsteraxel accepterades dock. Korsvir-

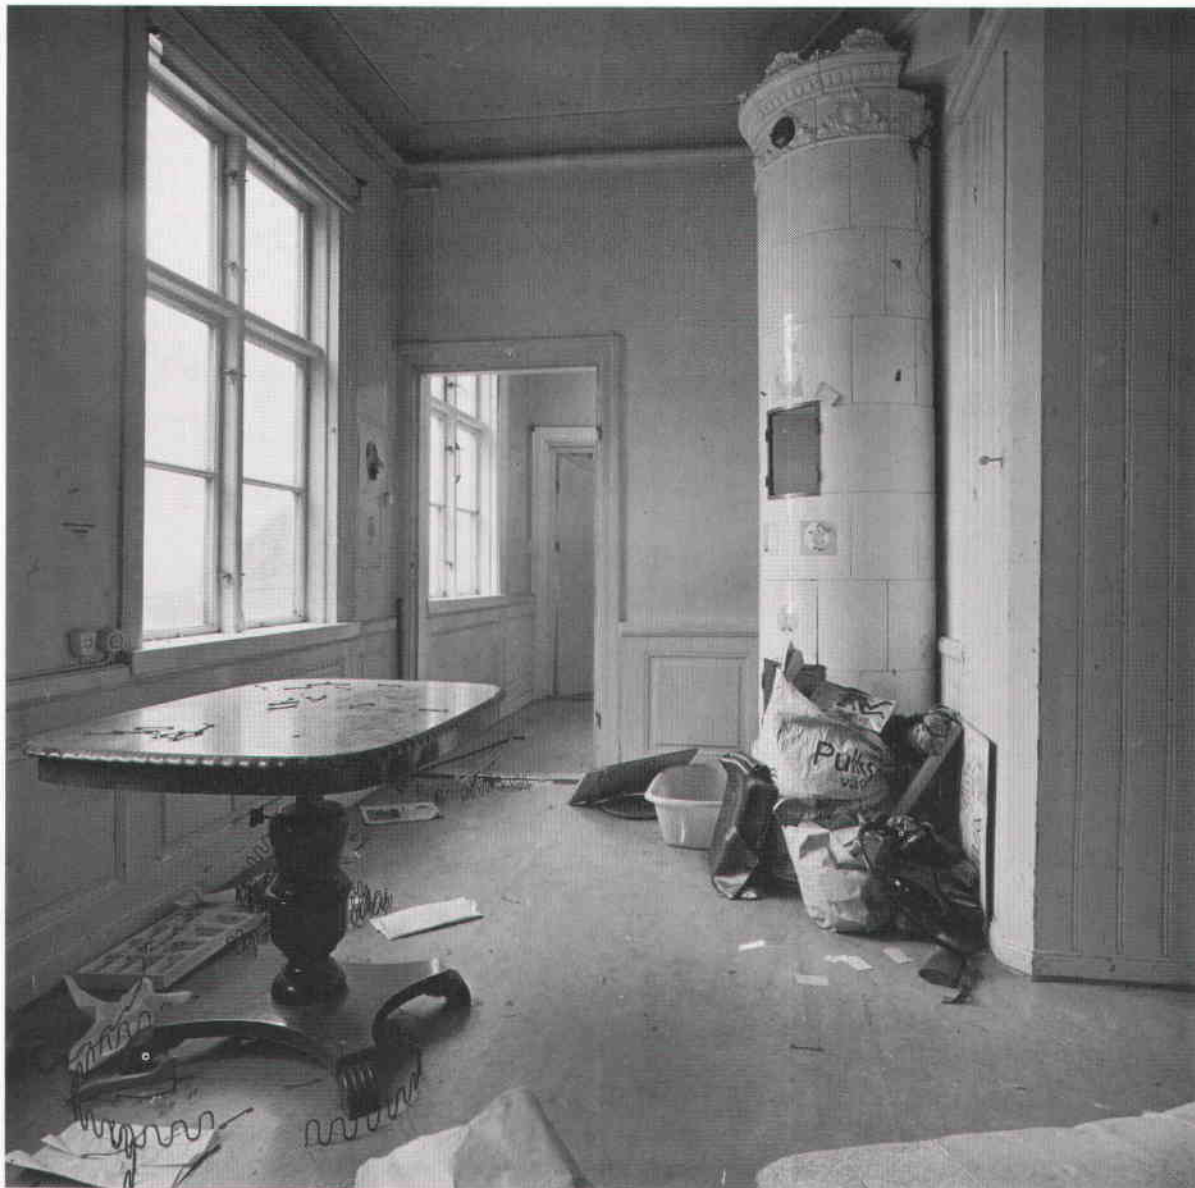
Korsvirkeshuset 1 trappa. I ett av rummen mot gården finns bröstpaneler och taklist från 1700-talet och en kakelugn från 1800-talets slut. Foto Håkan Pieniowski, 1977, SSM.

I rummen mot gården på bottenvåningen och våning 1 tr har rummens planer bevarats med stucktaklister och paneler från 1700-talet. I övrigt är

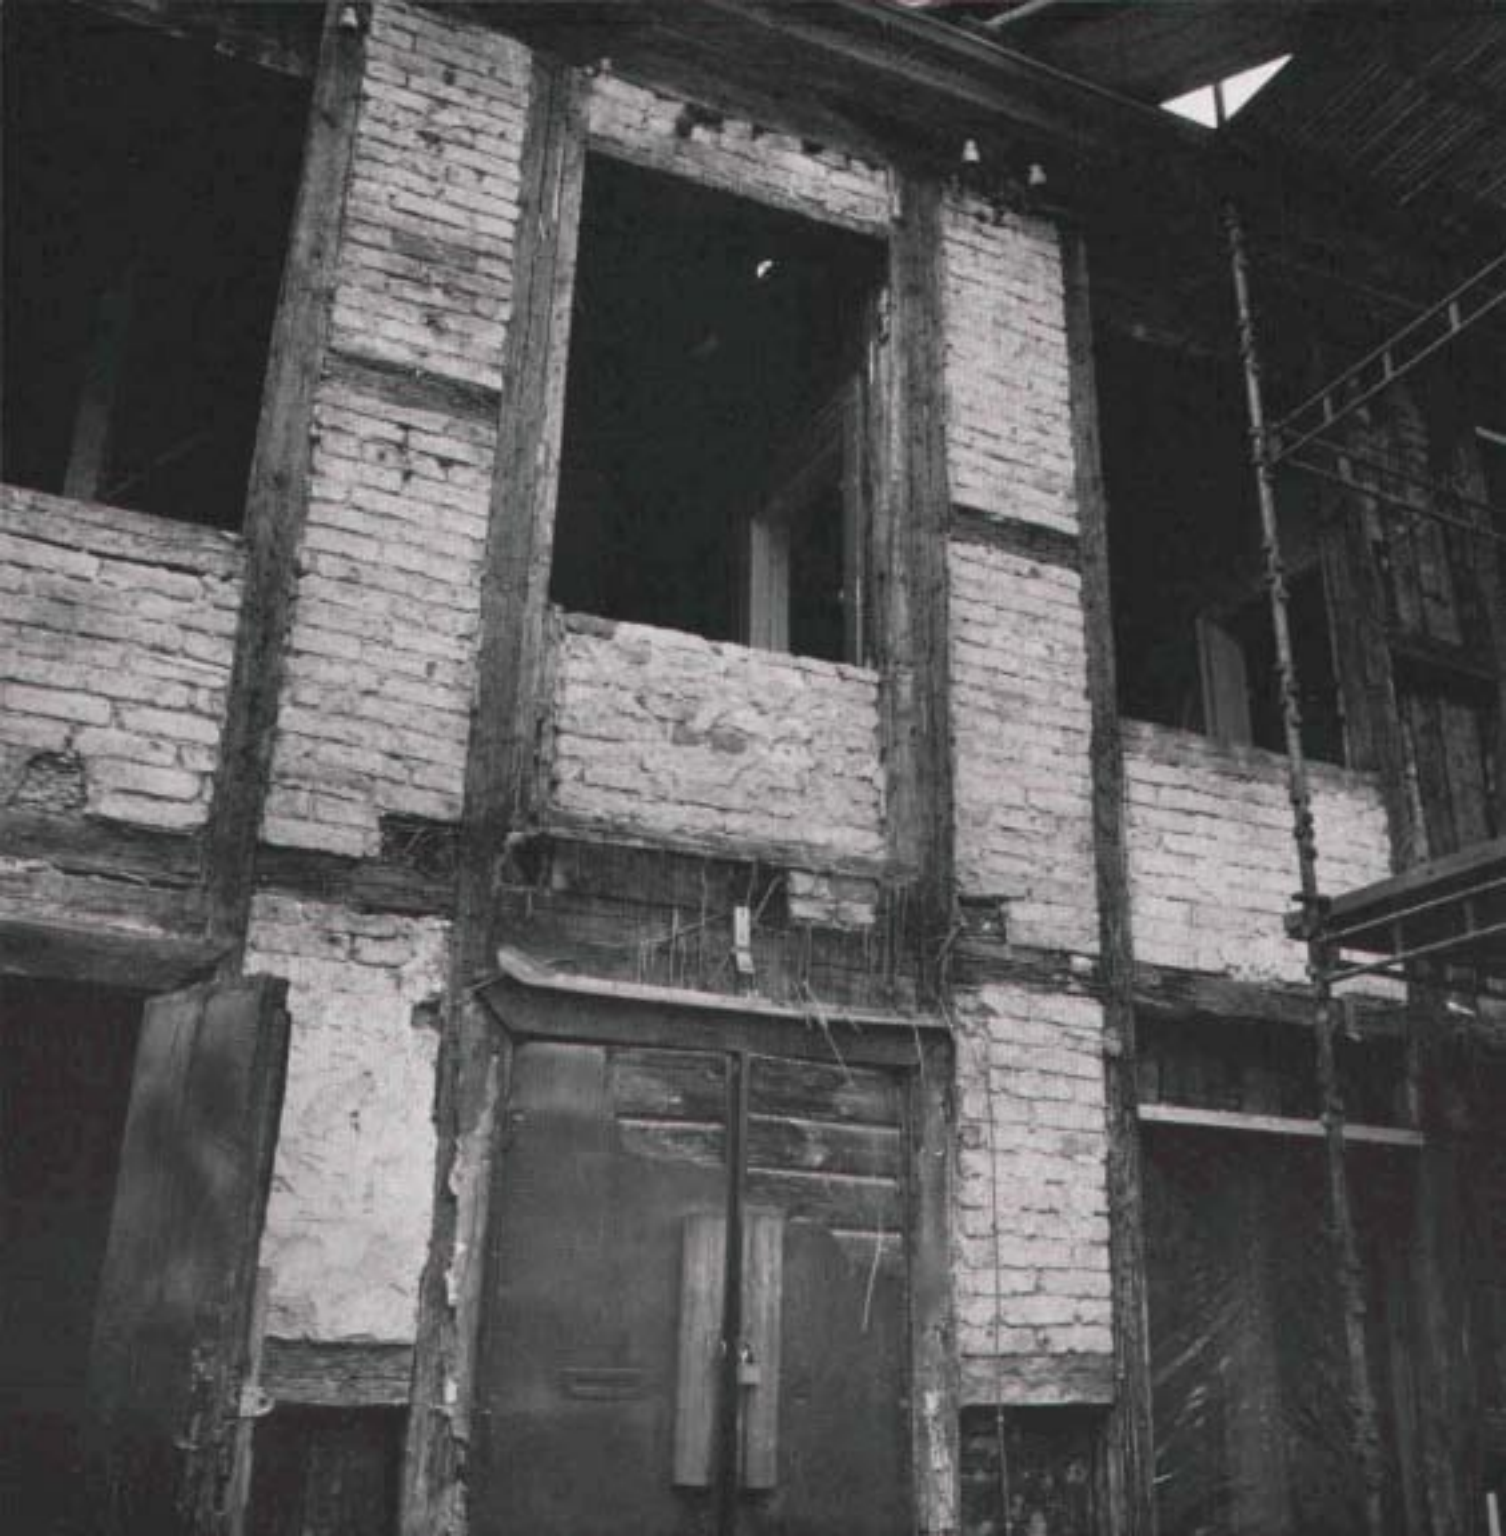
Vänster sida: Korsvirkeskonstruktionen synlig under ombyggnaden, fasaden mot gården. Foto Lars Bengtsson, 1984, SSM.

Ombyggnaden av korsvirkeshuset började strax därefter. I detta skede kunde man finna de ursprungliga fönstrens läge och även se spår av de konsoler som bar läktaren i balsalen. Vid nerknackning av putsen visade det sig dessvärre att den bärande stolpkonstruktionen mot Birger Jarls-gatan och Surbrunnsgatan var så angripen av röta att den nästan helt måste bytas ut. En bidragande orsak var naturligtvis att den ursprungliga marknivån ändrats avsevärt bla i samband med en kraftig höjning av Surbrunnsgatan så att marken fyllts upp mot väggarna. Vid renoveringen har flera byggnadsdelar visat sig vara i sämre skick än väntat. Här ställdes också de antikvariska önskemålen om bevarande emot alla de krav som ställs på en hotell- och restaurangbyggnad idag vad gäller brandskydd, handikapptillgänglighet, arbetsmiljö och inte minst ekonomiska ramar.
