Klara förändras fortfarande

Kvarteret Hägern Större

Kvarteret Boken – brunnar och brunnsliv

Gjuteriverksamhet från vasatiden

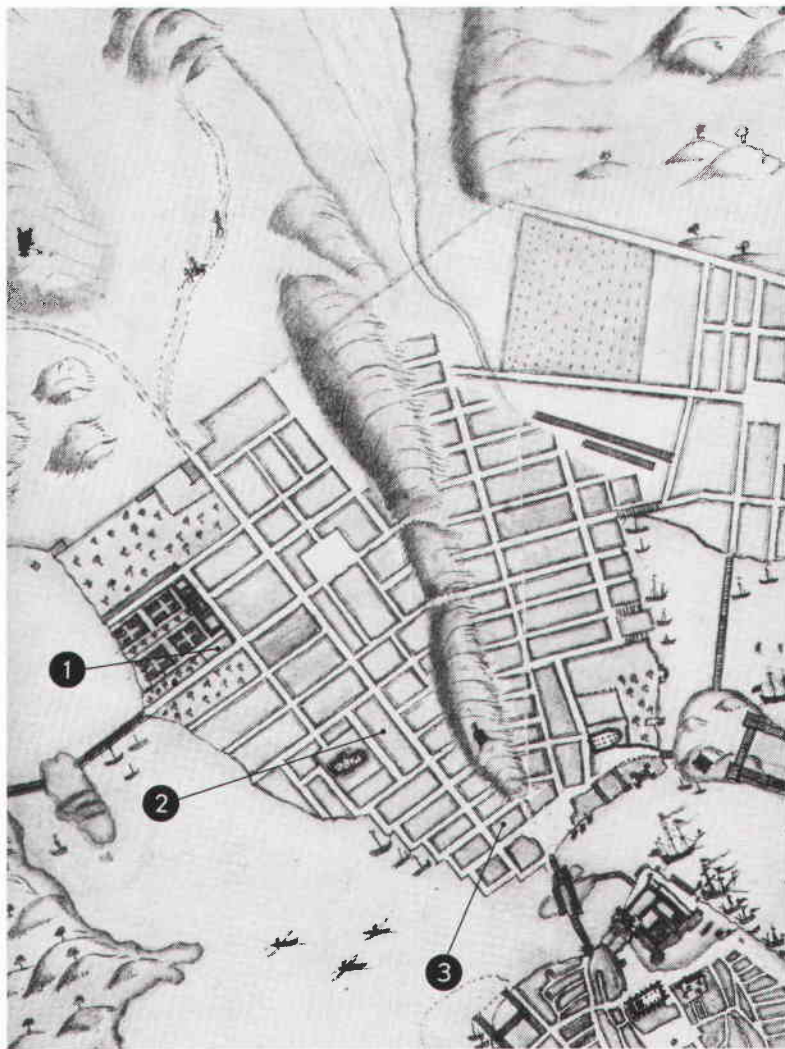
Plan över det undersökta området (snedstreckat) i kvarteret Hägern Större. De fyra stora rutorna markerar de hus som rivits. Alla anläggningar, förutom två avfallsbrunnar, är orienterade efter det gamla gatunätet, dvs snett i förhållande till Drottninggatan. Avfallsbrunnarna har tillkommit efter att stenhusbyggelsen längs Drottninggatan vuxit upp. Renritning Maria Lipasti 1988. SSM.

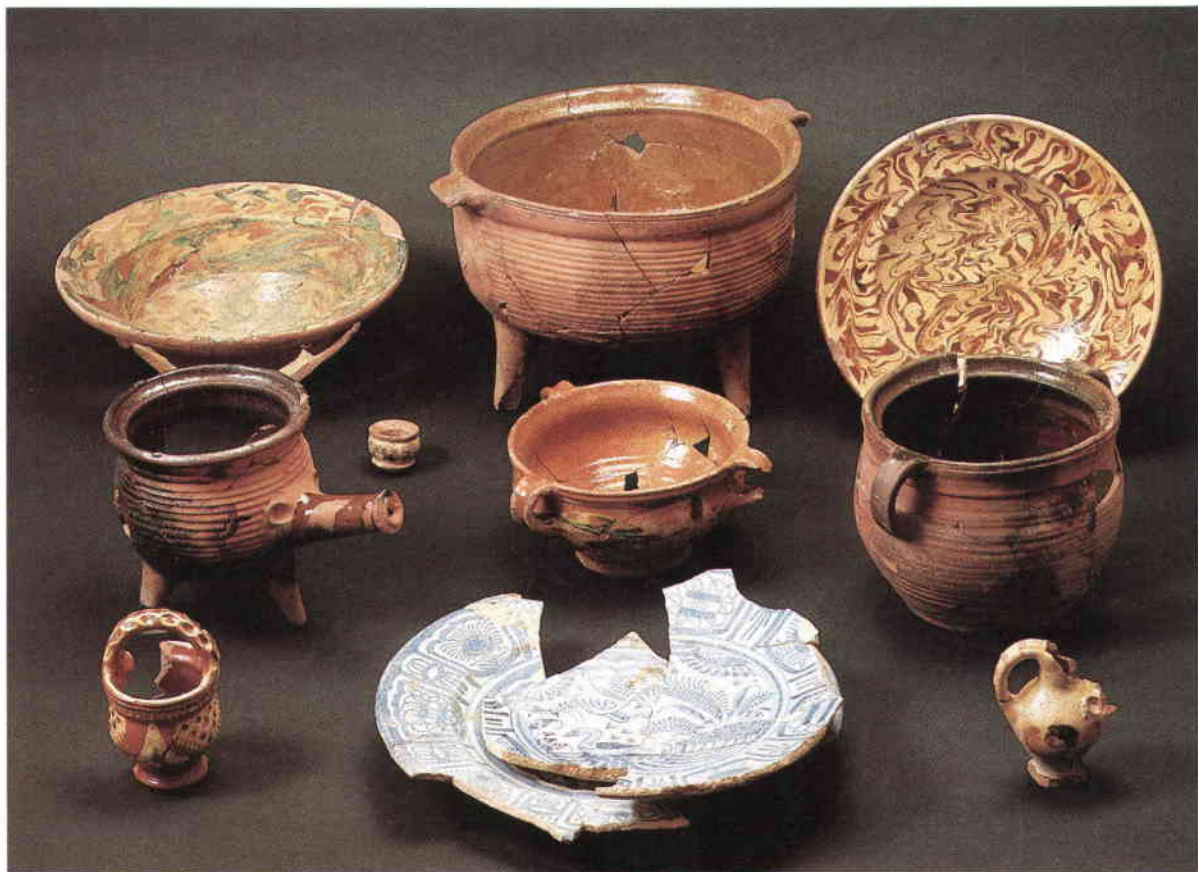
Några av de fat och krukor som hittades i avfallsbrunnarna. Foto Henrik Hultgren 1988. SSM.

ende plankor. De innehöll som sagt hushållsavfall och måste ha fungerat ungefär som vår tids soptunor. Mest fanns där matrester som äggskal, fisk-, fågel- och däggdjursben och trasigt husgeråd, tex krukor och fat av keramik och glasföremål. Däremellan låg askan från den renrakade spisen, en del trasiga kakel samt bitar av fönsterglas och lite blyspröjs. Fynden från avfallsbrunnarna är ännu ej helt genomgångna men verkar i stort sett härröra från slutet av 1600-talet och första hälften av 1700-talet. Den ena brunnen innehöll ett för en arkeolog särskilt tacksamt fynd. Nära botten låg nämligen en snidad

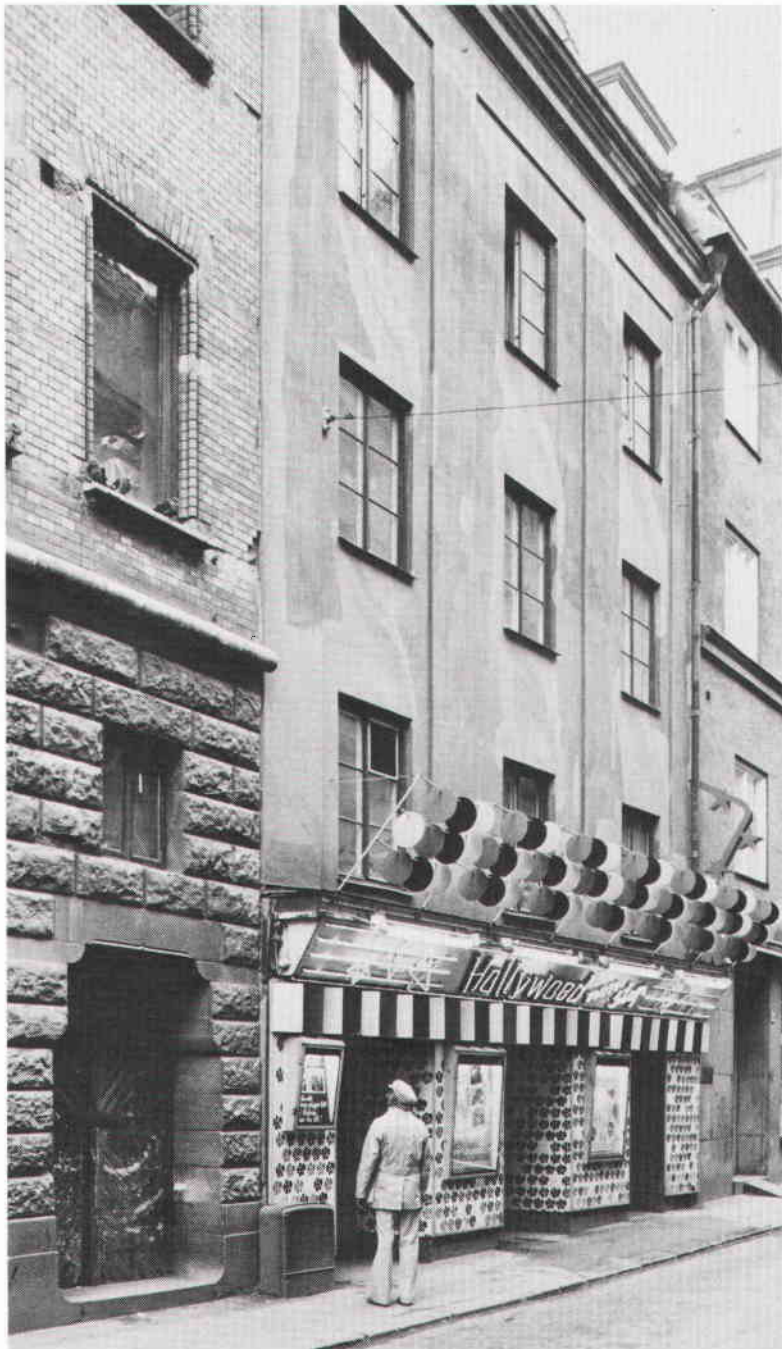
Brunn från Klara Norra Kyrkogata 23. I brunnen påträffades ett laggat träkärl ca 60 cm i diameter. Foto Ingrid Wilken 1986. SSM.

Till de mest spännande fynden hörde en brunn som kom i dagen en av de sista grävningsdagarna. Den hittades under biografen Hollywoods golv och var mycket väl bibehållen. Brunnen är troligen från slutet av 1600-talet eller början av 1700-talet. Den hade ett yttre hölje av liggande plank och innanför detta ett lager med stående plank. I själva brunnen fanns ett laggat träkärl, 60 cm i diameter. Mellan kärlet och ytterhöljet hade troligen funnits ett sandlager genom vilket vattnet renats. Brunnen konserveras nu av Sjöhistoriska museet och förhoppningen är att den åter skall placeras i närheten av sin ursprungliga plats.

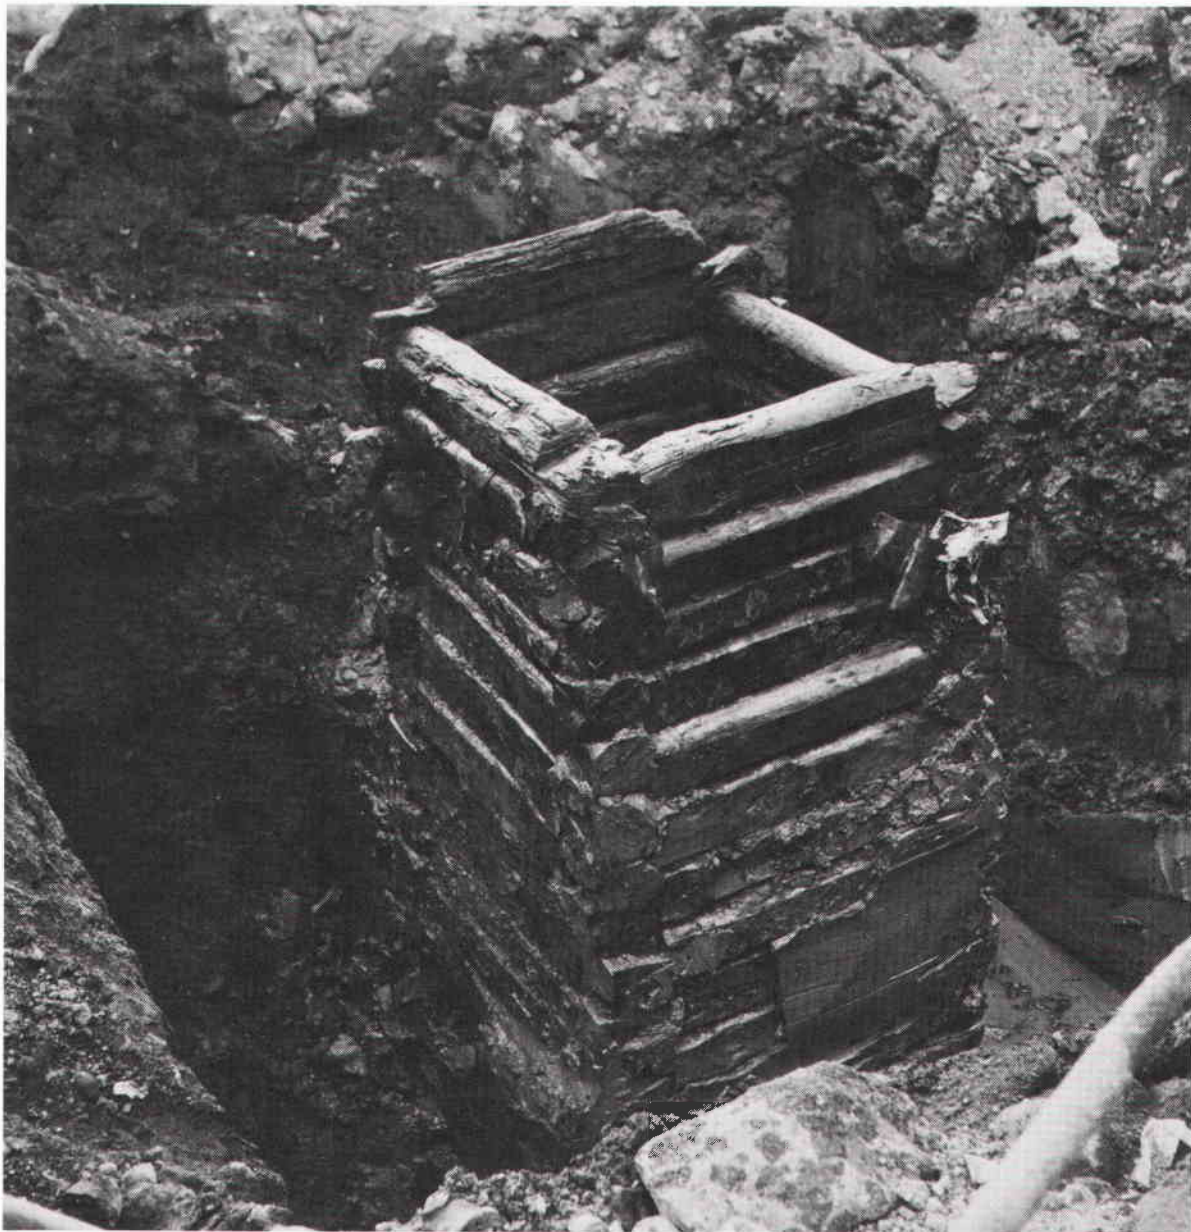
Den knuttimrade brunnen från Gamla Brogatan, daterad till 1700-talets början. Foto Ingrid Dyhlén-Täckman 1986. SSM.

Ytterligare två brunnar påträffades. Den ena upptäcktes mot kanten av Klara Norra Kyrkogata och var i mycket dåligt skick. Den andra brunnen hittades i en av fastigheterna mot Gamla Brokatan. Den var knuttimrad, ca 80 × 80 cm och två meter djup. Dendrokronologiska analyser som gjorts på träet visar att virket fälldes vinterhalvåret 1703–1704. På ett lock i denna brunn påträffades två mynt från tiden 1809–1818.

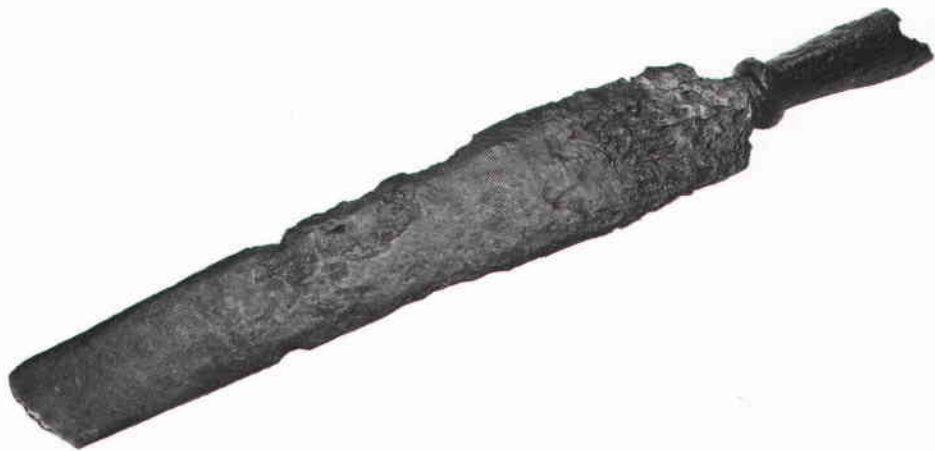
Bardisan funnen vid Gamla Brogatan. Fotograferad efter konservering. Foto Henrik Hultgren 1988. SSM.

Vad skulle den arkeologiska utgrävningen kunna berätta? Grävskopan tog oss allt djupare ner. Inga källare hade funnits som förstört kulturlagren. Fragmentariska rester av bodar och broläggningar framkom. Spår av den stora klarabranden 1751 fanns på flera ställen. Ett intressant fynd utgjordes av en bardisanklinga, 41 cm lång. Bardisanen var ett 2–3 meter långt stångvapen, i ena änden försedd med en lång tveggad klinga. Den infördes som beväpning vid infanteriet i slutet av 1400-talet. Gustav II Adolf använde detta vapen i en del av det svenska infanteriet. Bardisanen kom ur bruk efter bajonettens intåg på 1600-talet.

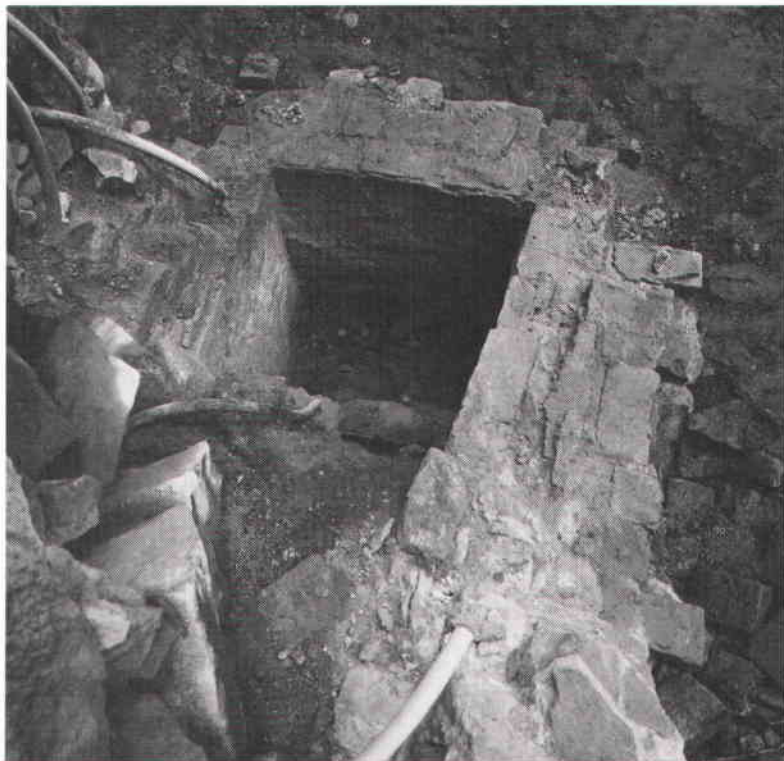
Tegelkonstruktionen syns här från ovan med 1700-talshusets grundmur till vänster. Foto Göran Fredriksson 1986. SSM.

Det visade sig att det inte var vanliga husmurar, utan en tegelkonstruktion med ett stort rektangulärt hål fyllt med egendomliga kantiga stenar och ett tjockt lager med aska och slagg. Hålets väggar var raka och helt täta utan intag eller lufthål. Murarna och hålrummet sträckte sig som en stor tårtbit ut ur grunden från 1700-talshuset, med den avsmalnande delen av hålrummet in under huset. Den del som gick in under huset kunde inte grävas ut på grund av rasrisken. Vi var tvungna att gräva oss ner i en fyrkant, där tre väggar av tegel med ett tunt putslager kunde friläggas. När botten var nådd var hålligheten, som knappt rymde en person, omkring en och en halv meter djup. Tegelkonstruktionen hade en gång grävts ner i åsen och murats direkt mot gruset. Vad var nu detta?

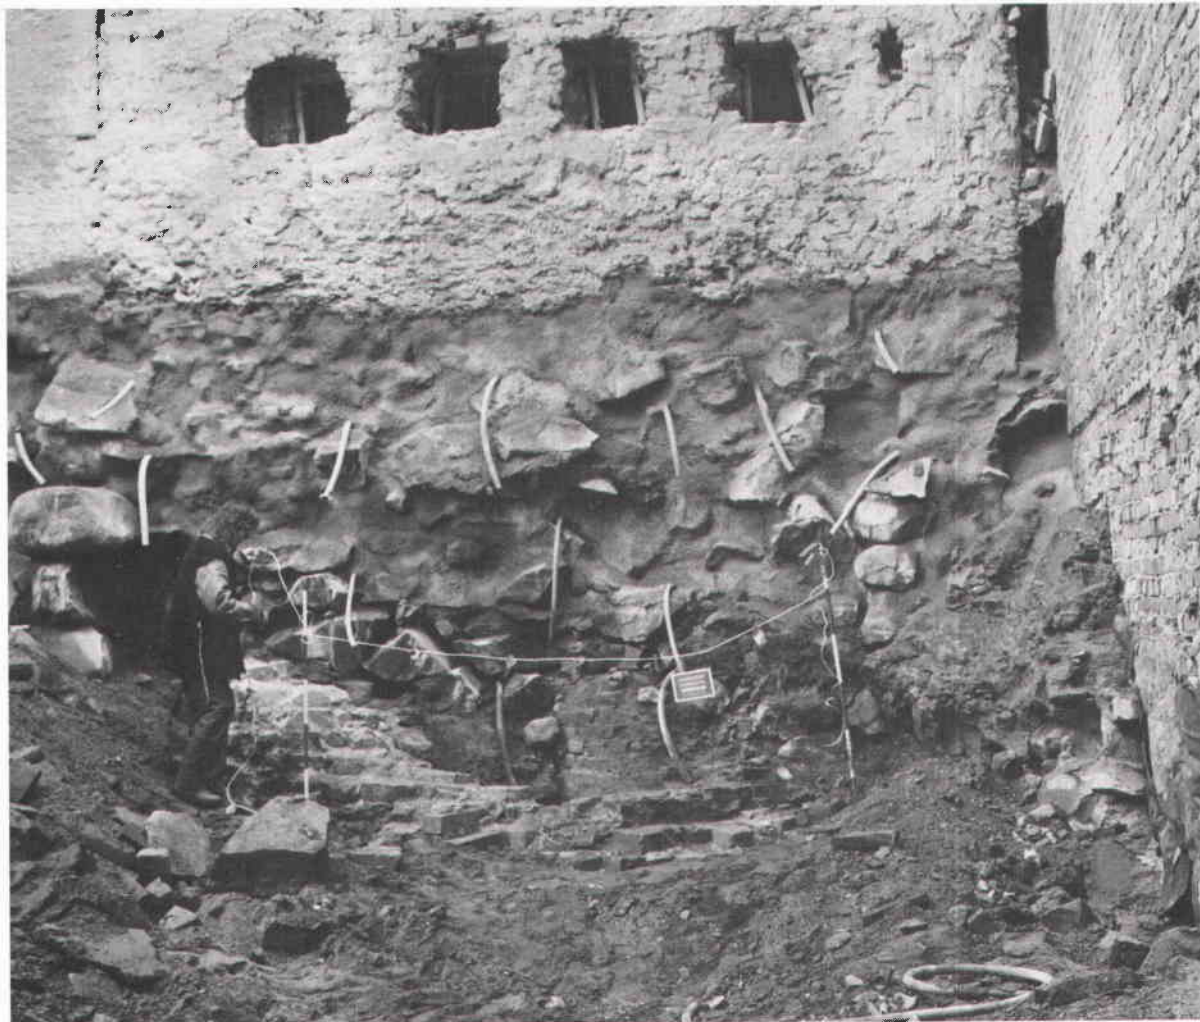
Under 1700-talshusets gråstensgrund skjuter tegelmurarna ut som en oregelbunden tårtbit. Foto Göran Fredriksson 1986. SSM.

En snöig aprildag 1986 påträffade grävskopan, under källargolven i Brunkebergsåsens jämna rödfärgade sand en kraftig tegelmur. Muren, som inte låg i samma riktning som de nuvarande husen och gatorna, stack ut som en kraftig klump ur grunden till ett hus byggt i början av 1700-talet.

gatusystemet. När stenhuset vid Jakobsgatan sedan byggdes i början av 1700-talet fick konstruktionen ingå och gav kanske extra stadga åt källarmurarna i det nybyggda huset. Alla spår av gjuteriverksamheten försvann då och har sedan dess legat dolda under marken.

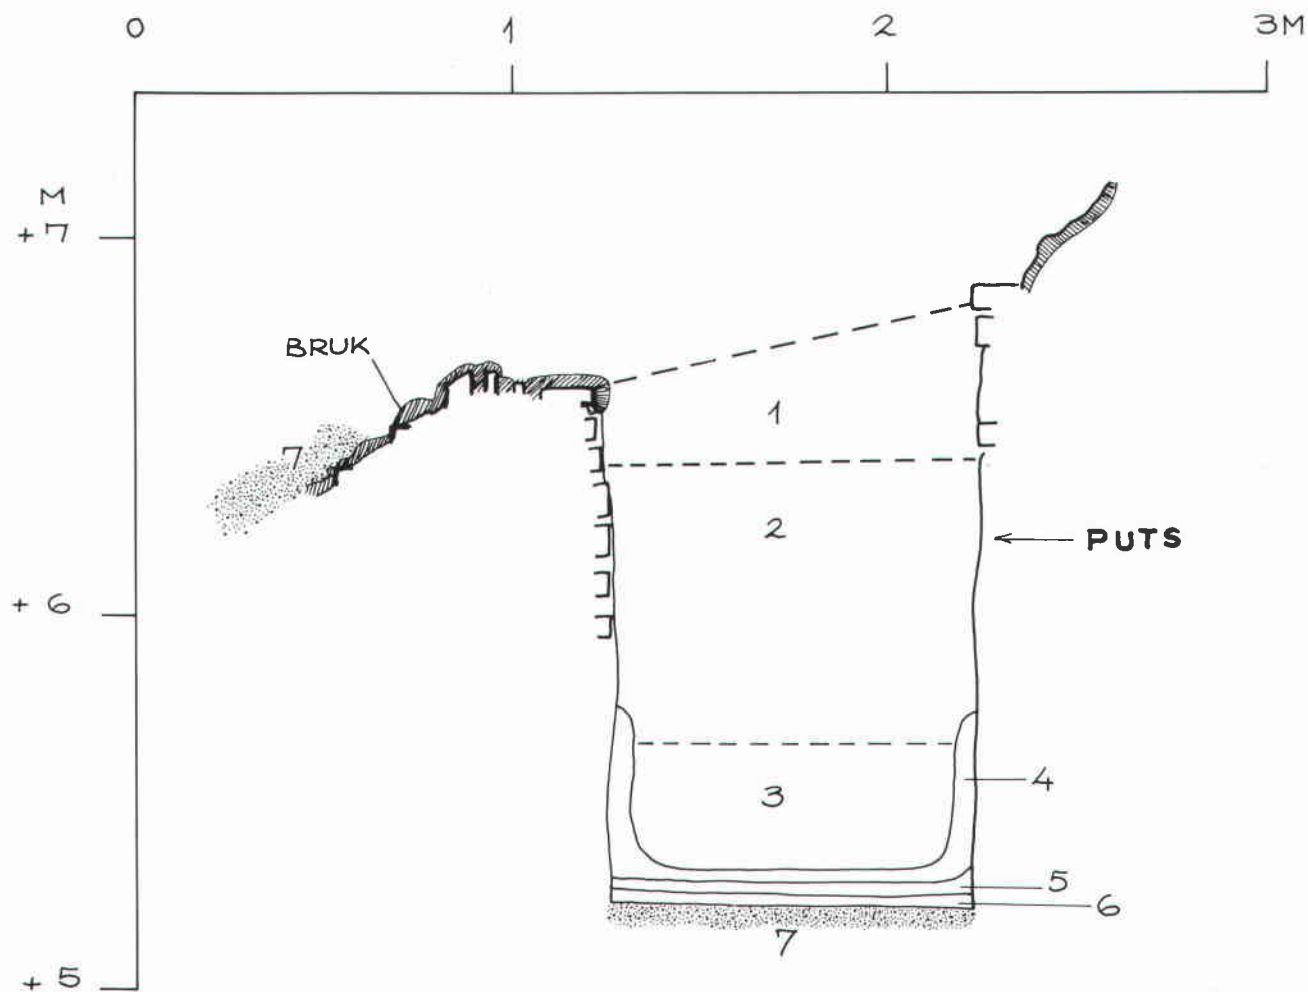
Höger sida: Profil genom tegelkonstruktionen. Uppmätning av Monica Fredriksson. Renritning Maria Lipasti.

1. Grå fyllning av stor slagg, stora räfflade "stenar" med slagg, grus och sand.
2. Röd fyllning av tegelkross, stor slagg, stora räfflade "stenar" med slagg, sand och grus.
3. Grå, torr aska, sand, mindre slagg än i överliggande lager. Kompakt, delvis hårt lager.
4. Kollager.
5. Brunt lager av fin sand med hårdare bitar packad sand (ca 2 cm tjockt).
6. Hård bottenkaka med tegelkross och enstaka tegelsten.
7. Åsgrus.

Innehållet analyserades och det kunde konstateras att det troligtvis härrörde från någon form av gjuteriverksamhet där man använt en kopparlegering. Redan på Gustav Vasas tid förekom metallhantering vid Norrström. Han lät bygga ”nya hammarsmedjan” på Norrmalm vid Strömmens strand och där bör
