Två bad under ombyggnad

Kerstin Mandén-Örn

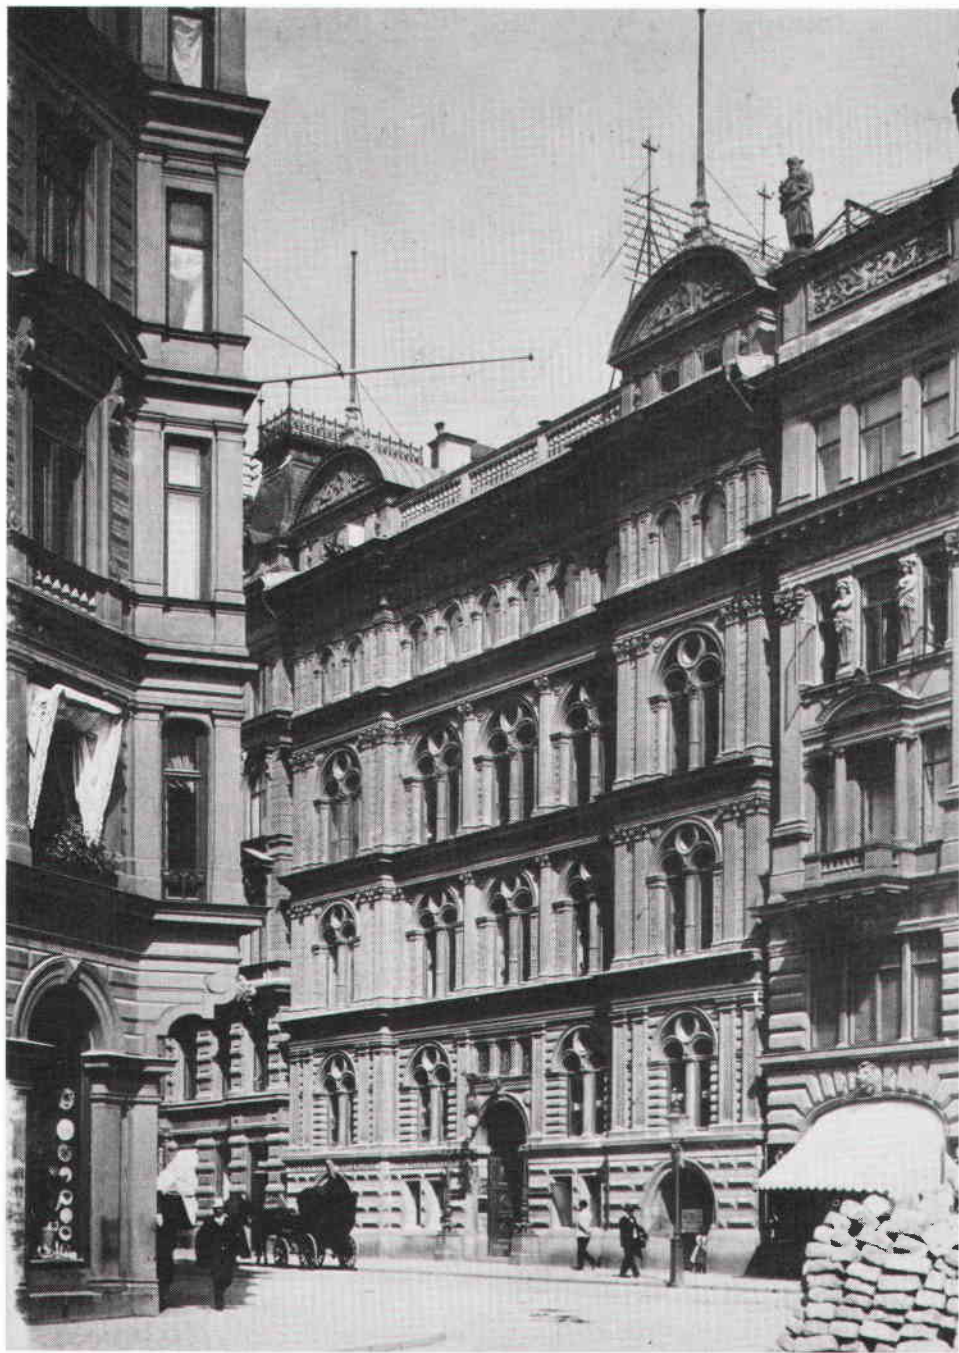
Den rikt utformade Sturebadsfasaden. Av detta svart-vita fotografi från sekelskiftet framgår inte att fasaden var marmorerad och färgrik. Foto i SSM.

Palazzo Vendramin-Calergi har äkta marmor i fasaden medan Sturebadet har en målad marmorerung. Att Sturebadet har haft en färgrik fasad har varit så gott som bortglömt eftersom putsen smutsats ner så kraftigt under årens lopp. När man för några år sedan kom nära fasaden med hjälp av byggnadsställningar kunde man tydligt se hela fasadens fantasimönstrade marmorering.

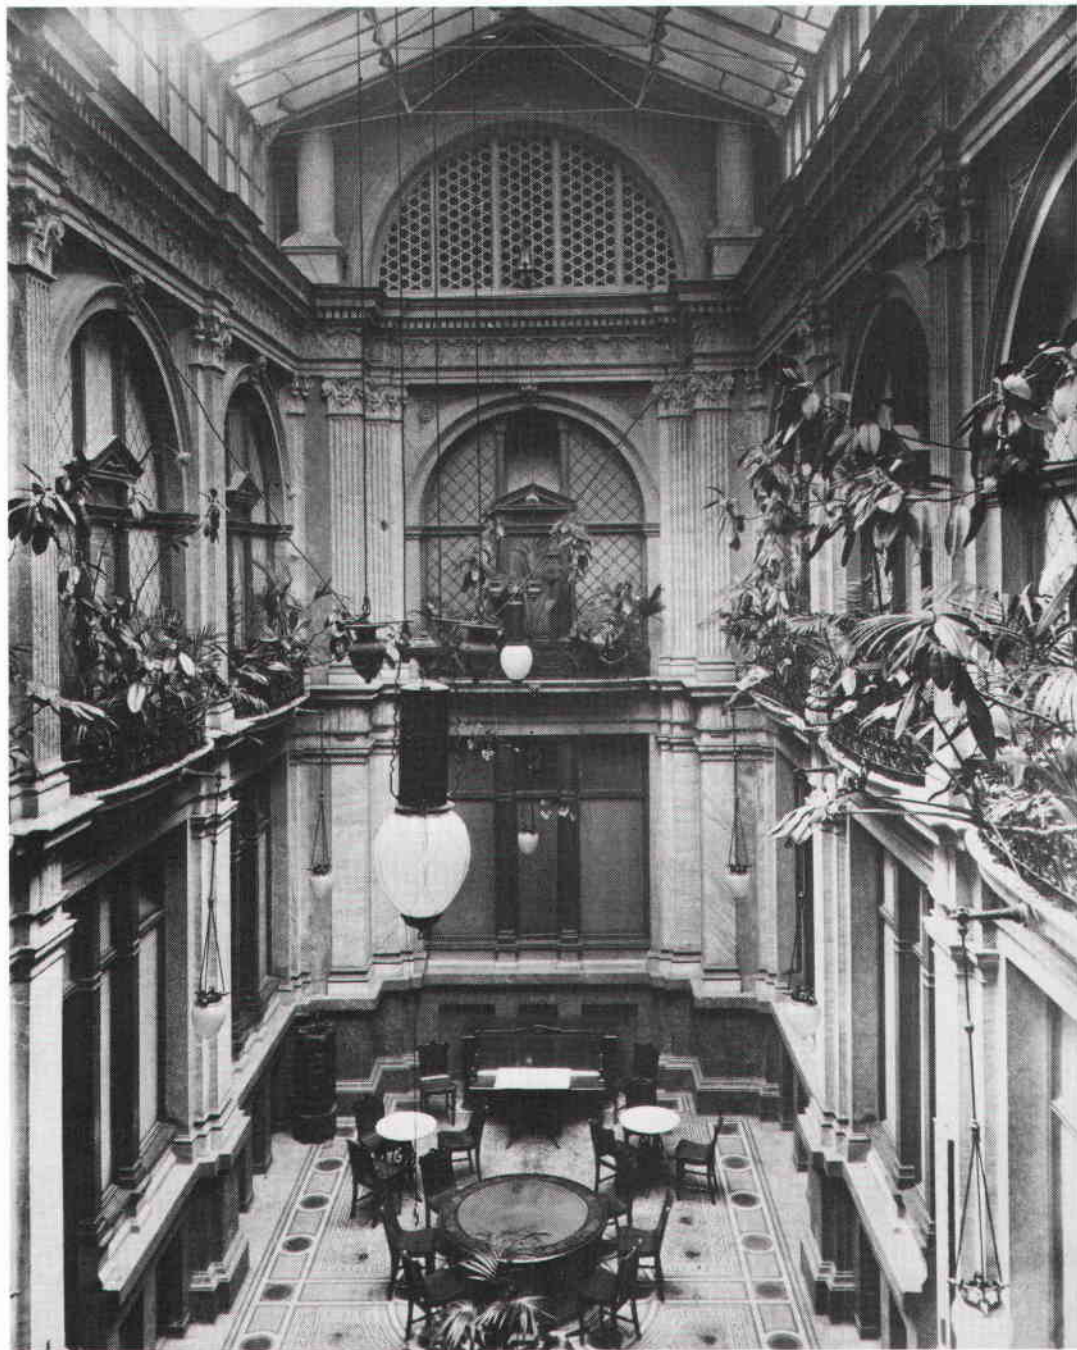
*Sturebadets atrium
med lanternintak,
marmorerade pilastrar
och glastäckta rundlar
i cementmosaikgolvet.
Foto 1896. SSM.*

gen var taket utfört som ett lanternintak med glas även på sidorna. Vid 1900-talets början lades ett plant glasat undertak in som till en del förtog den stiliga resningen i rummet. Ovanför detta sekundära tak har man sedan inrett vinden på sidopartierna och även byggt ut en passage. Vid den pågående renoveringen återgår man till det höga lanternintaket, men kan då inte få ljus från sidorna på grund av vindsinredningen. Golvet är utfört i mönsterlagd cementmosaik och glasbetong som på ett tidstypiskt sätt ger ljus åt underliggande lokaler och även från dessa ett spännande ljus uppåt. Denna "finess" bevaras.

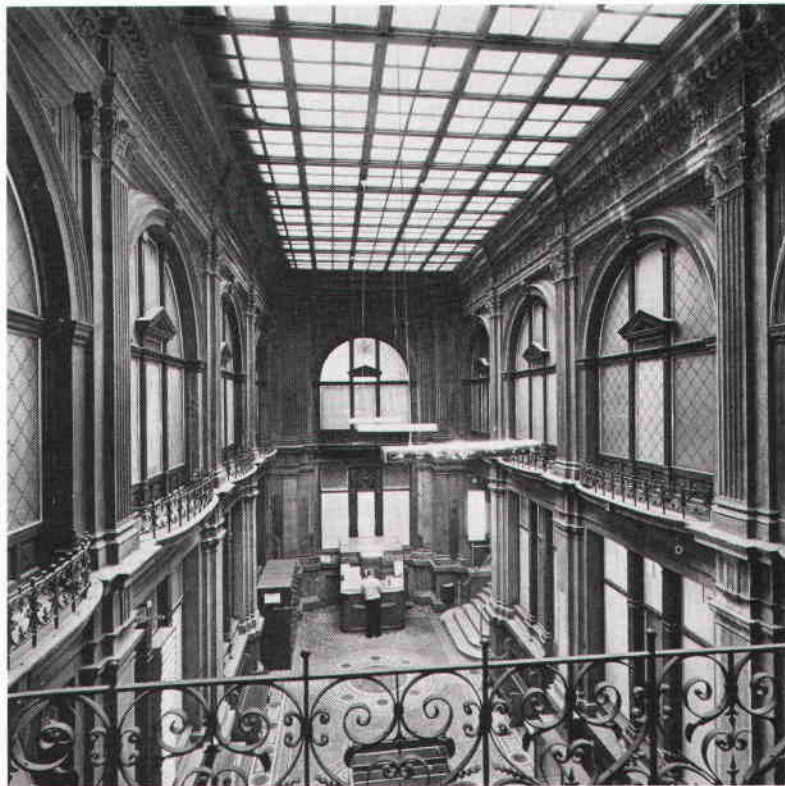
Sturebadets atrium. Vid 1900-talets början lades det plana glastaket in. Framme till höger ligger förbindelsegången till simhallen. I galleriaprojektet sätts denna öppning åter igen och atriet kommer att förbindas med gallerian genom ett dörrparti på fondväggen. Foto Göran Fredriksson 1981. SSM.

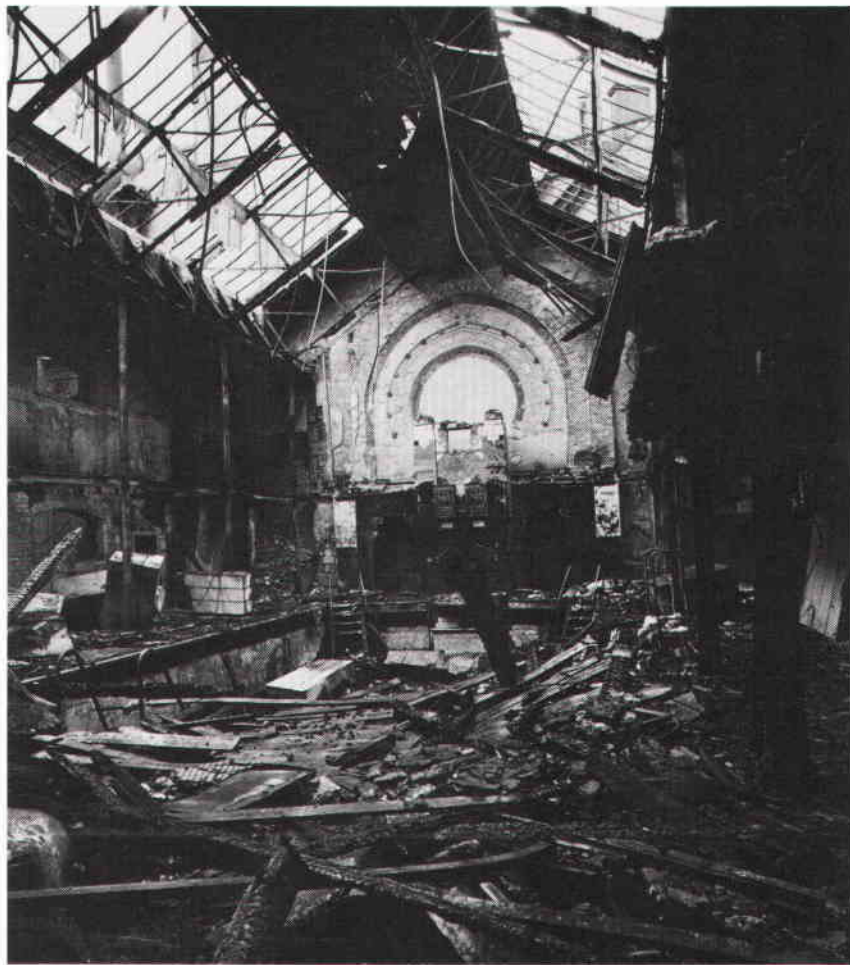
Sturebadets simhall, rekonstruktionsarbetet pågår. Foto Göran Fredriksson november 1988. SSM.

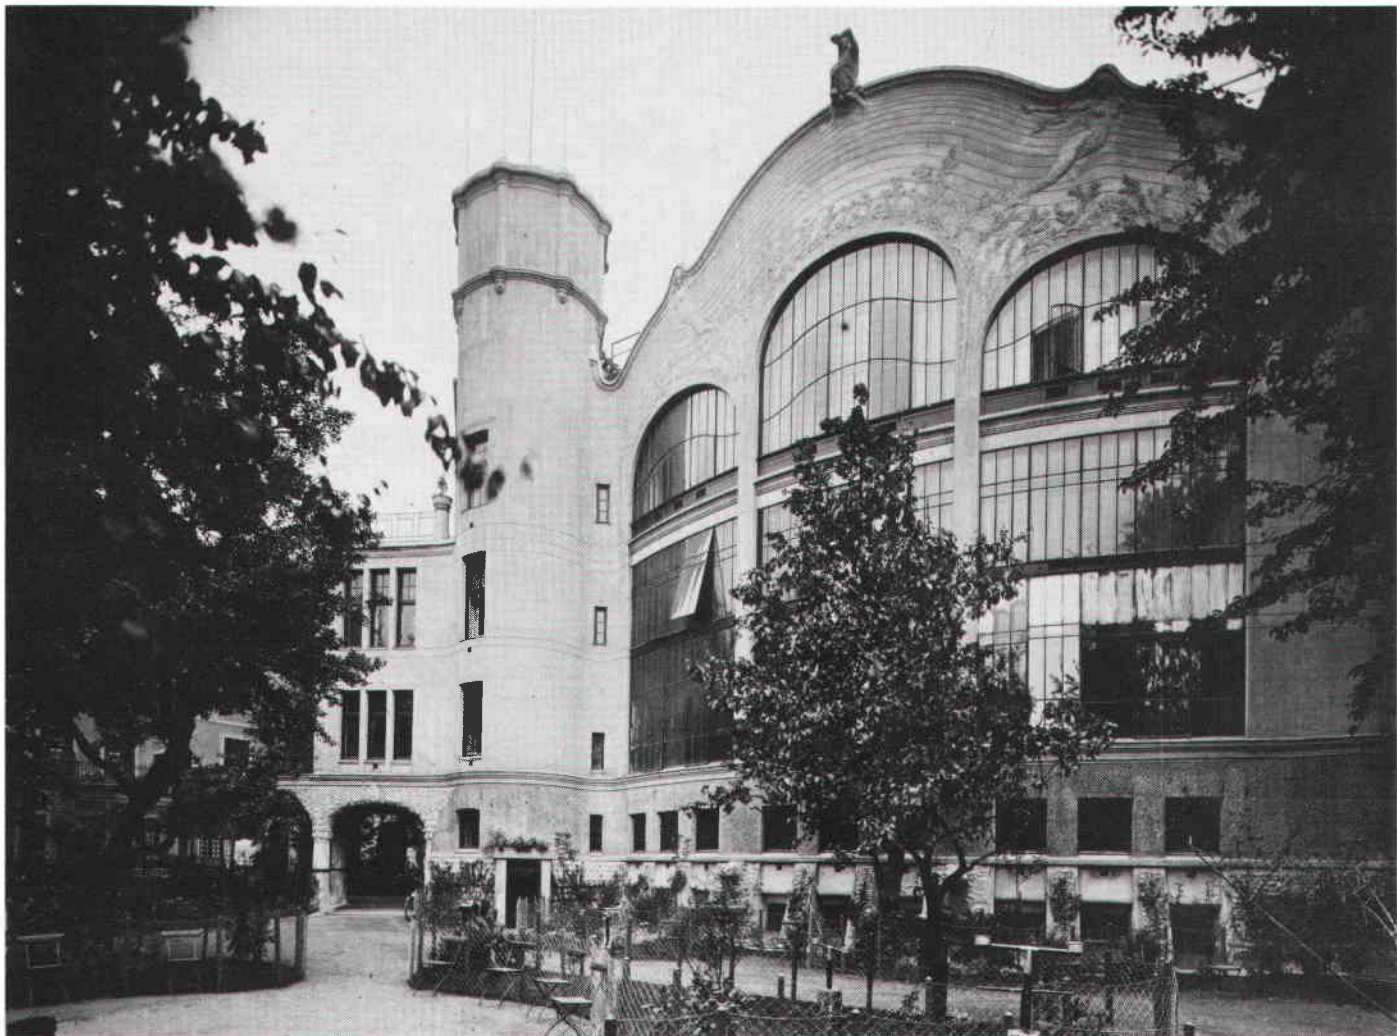
Centralbadets fasad mot trädgården vid 1900-talets början. Vid renoveringen av fasaden i början av 1980-talet återställdes de då försvunna sjöjungfrurna med bla detta fotografi som förebild. Poseidonfiguren rekonstruerades dock inte. Foto Frans G Klemming 1904. SSM.

1965 inköpte Stockholms stad Centralbadets fastighet. Man tänkte sig då att huset så småningom kunde rivras. I Cityplanen 1975 hade politikerna ändrat sig och skulle satsa på bevarande av byggnaden i stället. Badet förföll alltmer och 1977 stängdes det för allmänheten. Vid en utredning 1977 som behandlade vilket av baden, Centralbadet eller Sturebadet, man skulle satsa kommunala pengar på bestämde man sig för Centralbadet. Stadsmuseet ville dock inte förorda det ena badet framför det andra. 1979 gav kommunstyrelsen i uppdrag åt fastighetskontoret att utföra projektering för upprustning av Centralbadet. Stadsmuseet genomförde en byggnadshistorisk inventering. På grund av den höga investeringskostnaden för upprustningen, 50 miljoner kr, fattades inte något beslut om denna. Fasaden som var i mycket dåligt skick renoverades dock. De sjöjungfrur som tidigare funnits på fasaden rekonstruerades efter foto och äldre ritningar.

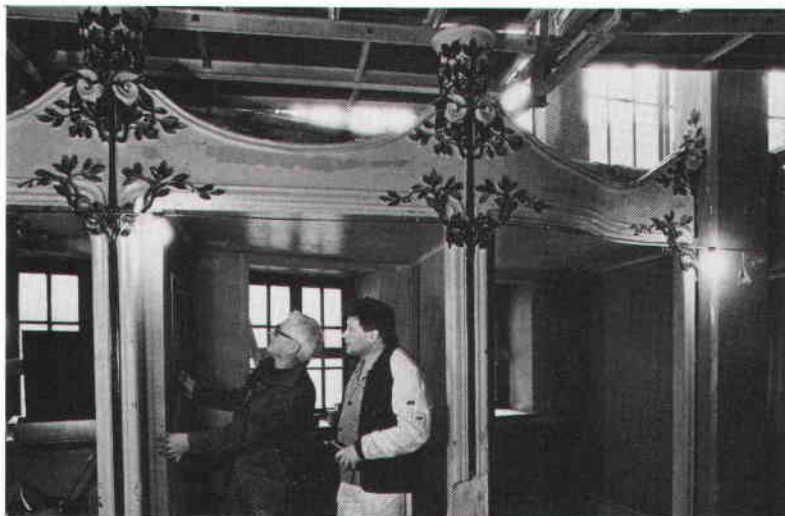
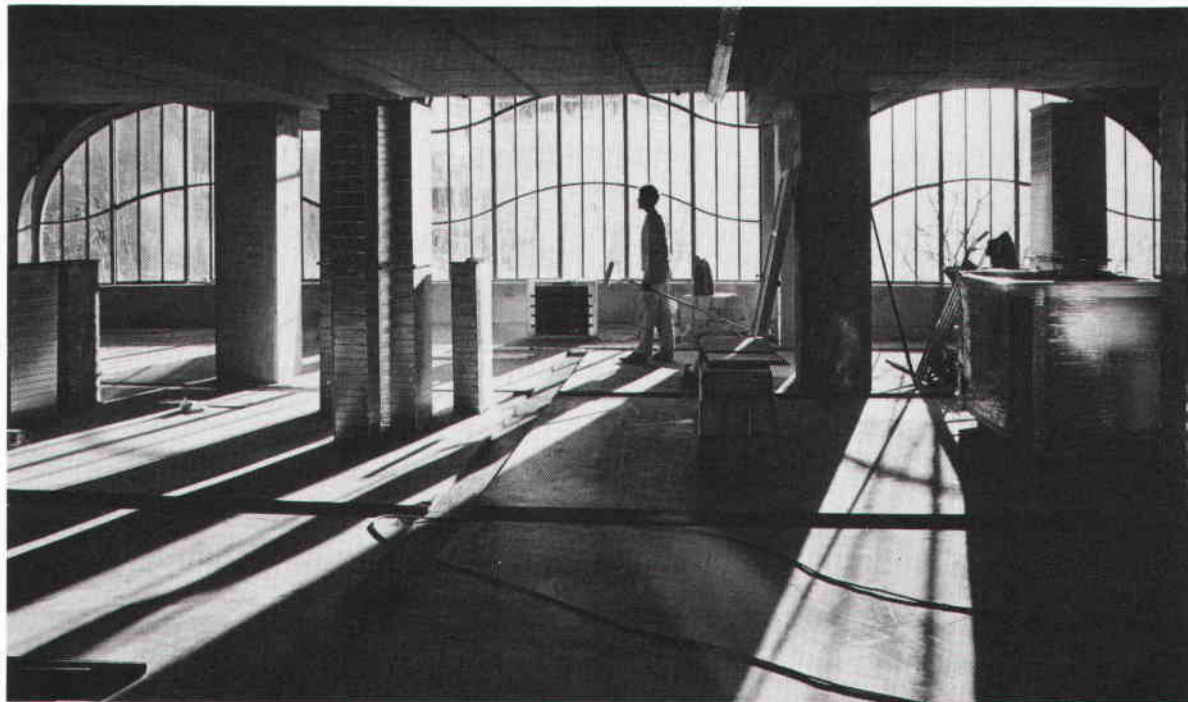
Centralbadets simhall. Omklädningshytterna renoveras. Pärilsfontpanelen har kompletterats med panel från det nedlagda dambadet. Fd västra tennishallen (nedan) där ett nytt bjälklag lagts in för inredning av kontor. Det stora fönstret vetter ut mot trädgården. Foto Göran Fredriksson november 1988. SSM.

Läktarbarriär och hytter av trä har vid senare upprustning täckmålats med en mörkbrun färg. Ursprungligen var träet troligen gullaserat och fernissat. Eftersom det fanns skador, speciellt på delar nära golvet, vågade man inte återupprepa ursprungsmetoden av rädsla för ett fult resultat med mycket ilagningar. Man kommer i stället att åter täckmåla snickerierna och ådringsmåla ytan för att kunna få fram den ursprungliga karaktären.
