skeppsbron 10

Myntmästare Isaac Kocks palatsbygge

Artikelförfattare: Lars Bengtsson

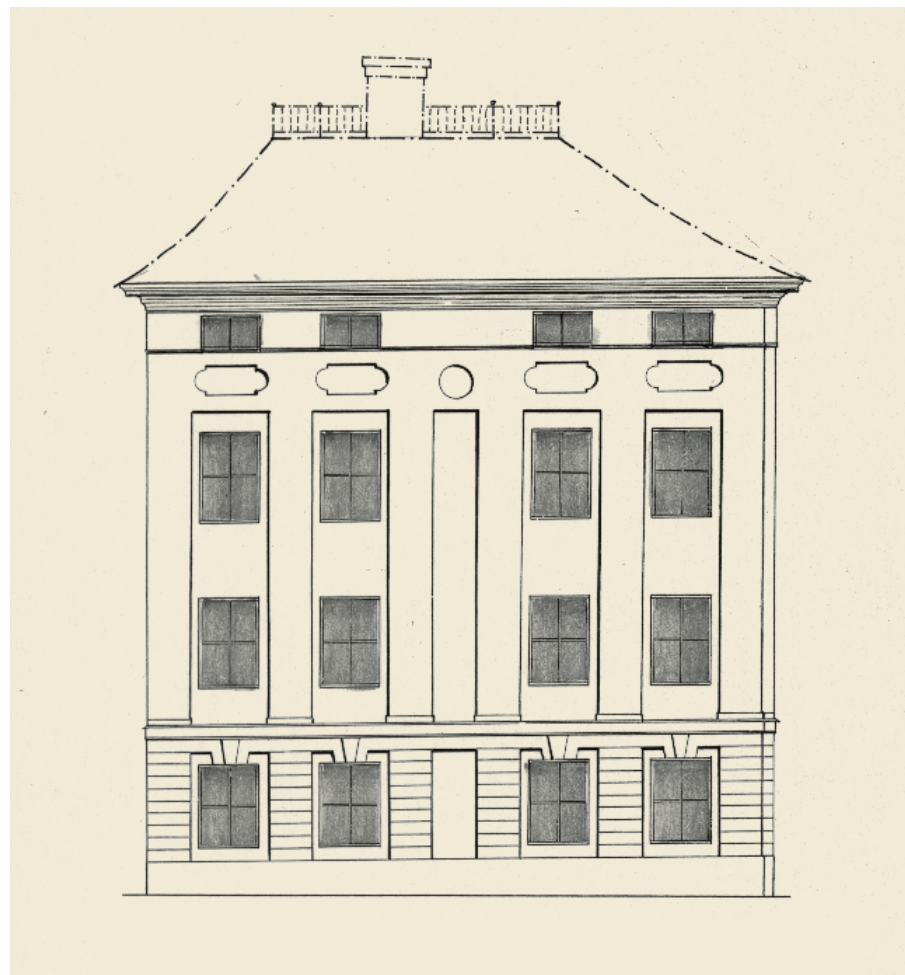
Cronströms hus omkring 1670. Den södra gränfasadens utseende rekonstruerat efter iakttagelser i samband med fasadrenoveringen sommaren 2000. Fönstren i huvudvåningarna sitter axiellt i grunda nischer och försänkta spegelfält ses i överst våningens fönsterbröstningar. Fönstren binds där samman av en profilerad sandstenslist. Bottenvåningens utformning är en fri rekonstruktion, liksom takfallet och altanen. Rekonstruktion av författaren.

lika välexponerad som huvudfasaden mot Skeppsbron och sjöfarare såg den redan när de seglade in i Stockholm. Även sydfasaden var ursprungligen arkitektoniskt mycket distinkt och rytmiskt välartikulerad. Fönstren i huvudvåningarna satt axialt i enkla nischer, vilka även här åtskildes av lisener. Den profilerade sandstenslisten på översta våningen band där samman fönstrens karmunderstycken längs hela fasaden. Samtliga fönsterbröstningar på vån 3 tr. hade också här haft cirka 7 cm försänkta spegelfält. Eftersom grändfasaden ursprungligen var drygt 4 fönsteraxlar lång blev här, med lika

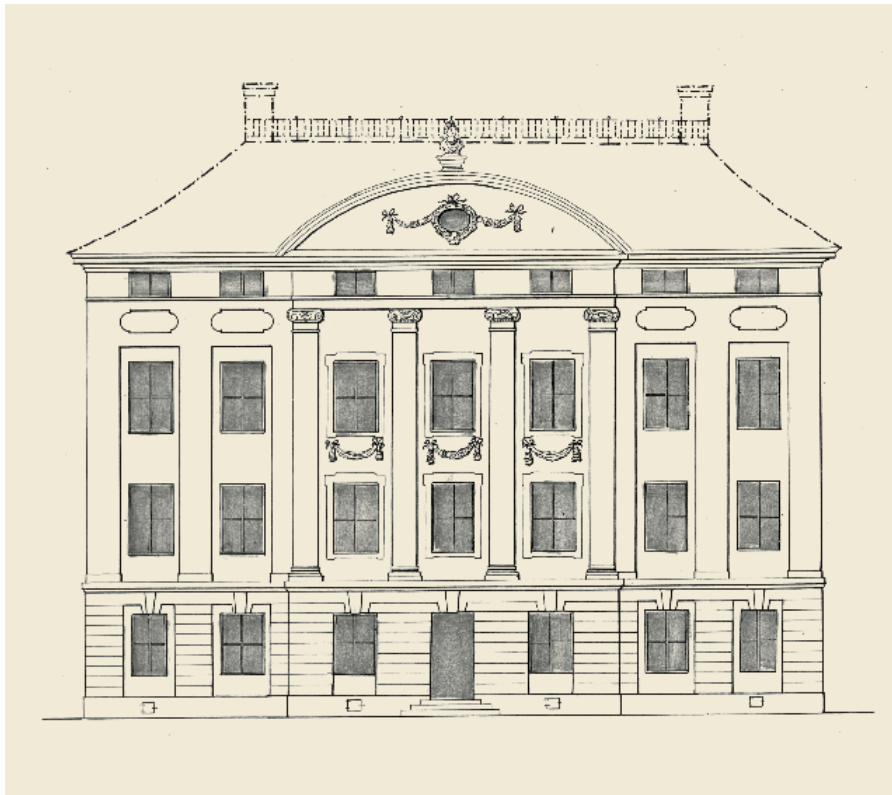
Vänster ovan: Skeppsbrofasadens ursprungliga utseende efter murverksundersökningarna år 2000. Bottenvåningens och portalens utseende osäkra, då murverket inte var tillgängligt. Rekonstruktion av författaren.

som stall, vagnslider och avträden, vilka snart kom att ersättas av andra huskroppar längs båda gränderna. I huvudfasaden mot Skeppsbron var partiet med de tre fönsteraxlarna i mitten något framskjutande, en mittrisalit. Detta mittparti accentuerades av fyra kolossalpilastrar vilka ursprungligen bar ett kraftigt entablement med tre mycket låga fönster och där ovanför en stor segmentgavel. I denna gavel finns alltså ett ovallt fönster till den stora bakomliggande vinden bevarat. Det har en stenram vilken, likt de dekorativa ornamenten/festongerna i mittrisalitens fönsterbröstningar på vån. 2 tr., är huggen i gotländsk sandsten.

tidigare uppmärksammats och beskrivits. Vid fasadrenoveringen kunde man konstatera att på vån. 3 tr. hade fönsterbröstningarna i skeppsbrofasadens båda yttre två fönsteraxlar ursprungligen varit försedda med cirka 7 cm försänkta spegelfält. De hade varit relativt stora och slätputsade, med tidstypiska barockformer.
