birger jarls torn

– nya fynd

Längst ut på Riddarholmens norra udde står ett runt torn med vitputsade murar. Det är Birger Jarls torn som, tillsammans med sitt syskontorn i Wrangelska palatset, byggdes som en del av stadens försvarsverk i slutet av 1520-talet. Under en byggnadsarkeologisk undersökning 2006 gjordes nya fynd som ledde till ökad kunskap om tornets ursprungliga utseende och funktion.

Artikelförfattare: Anna Bergman

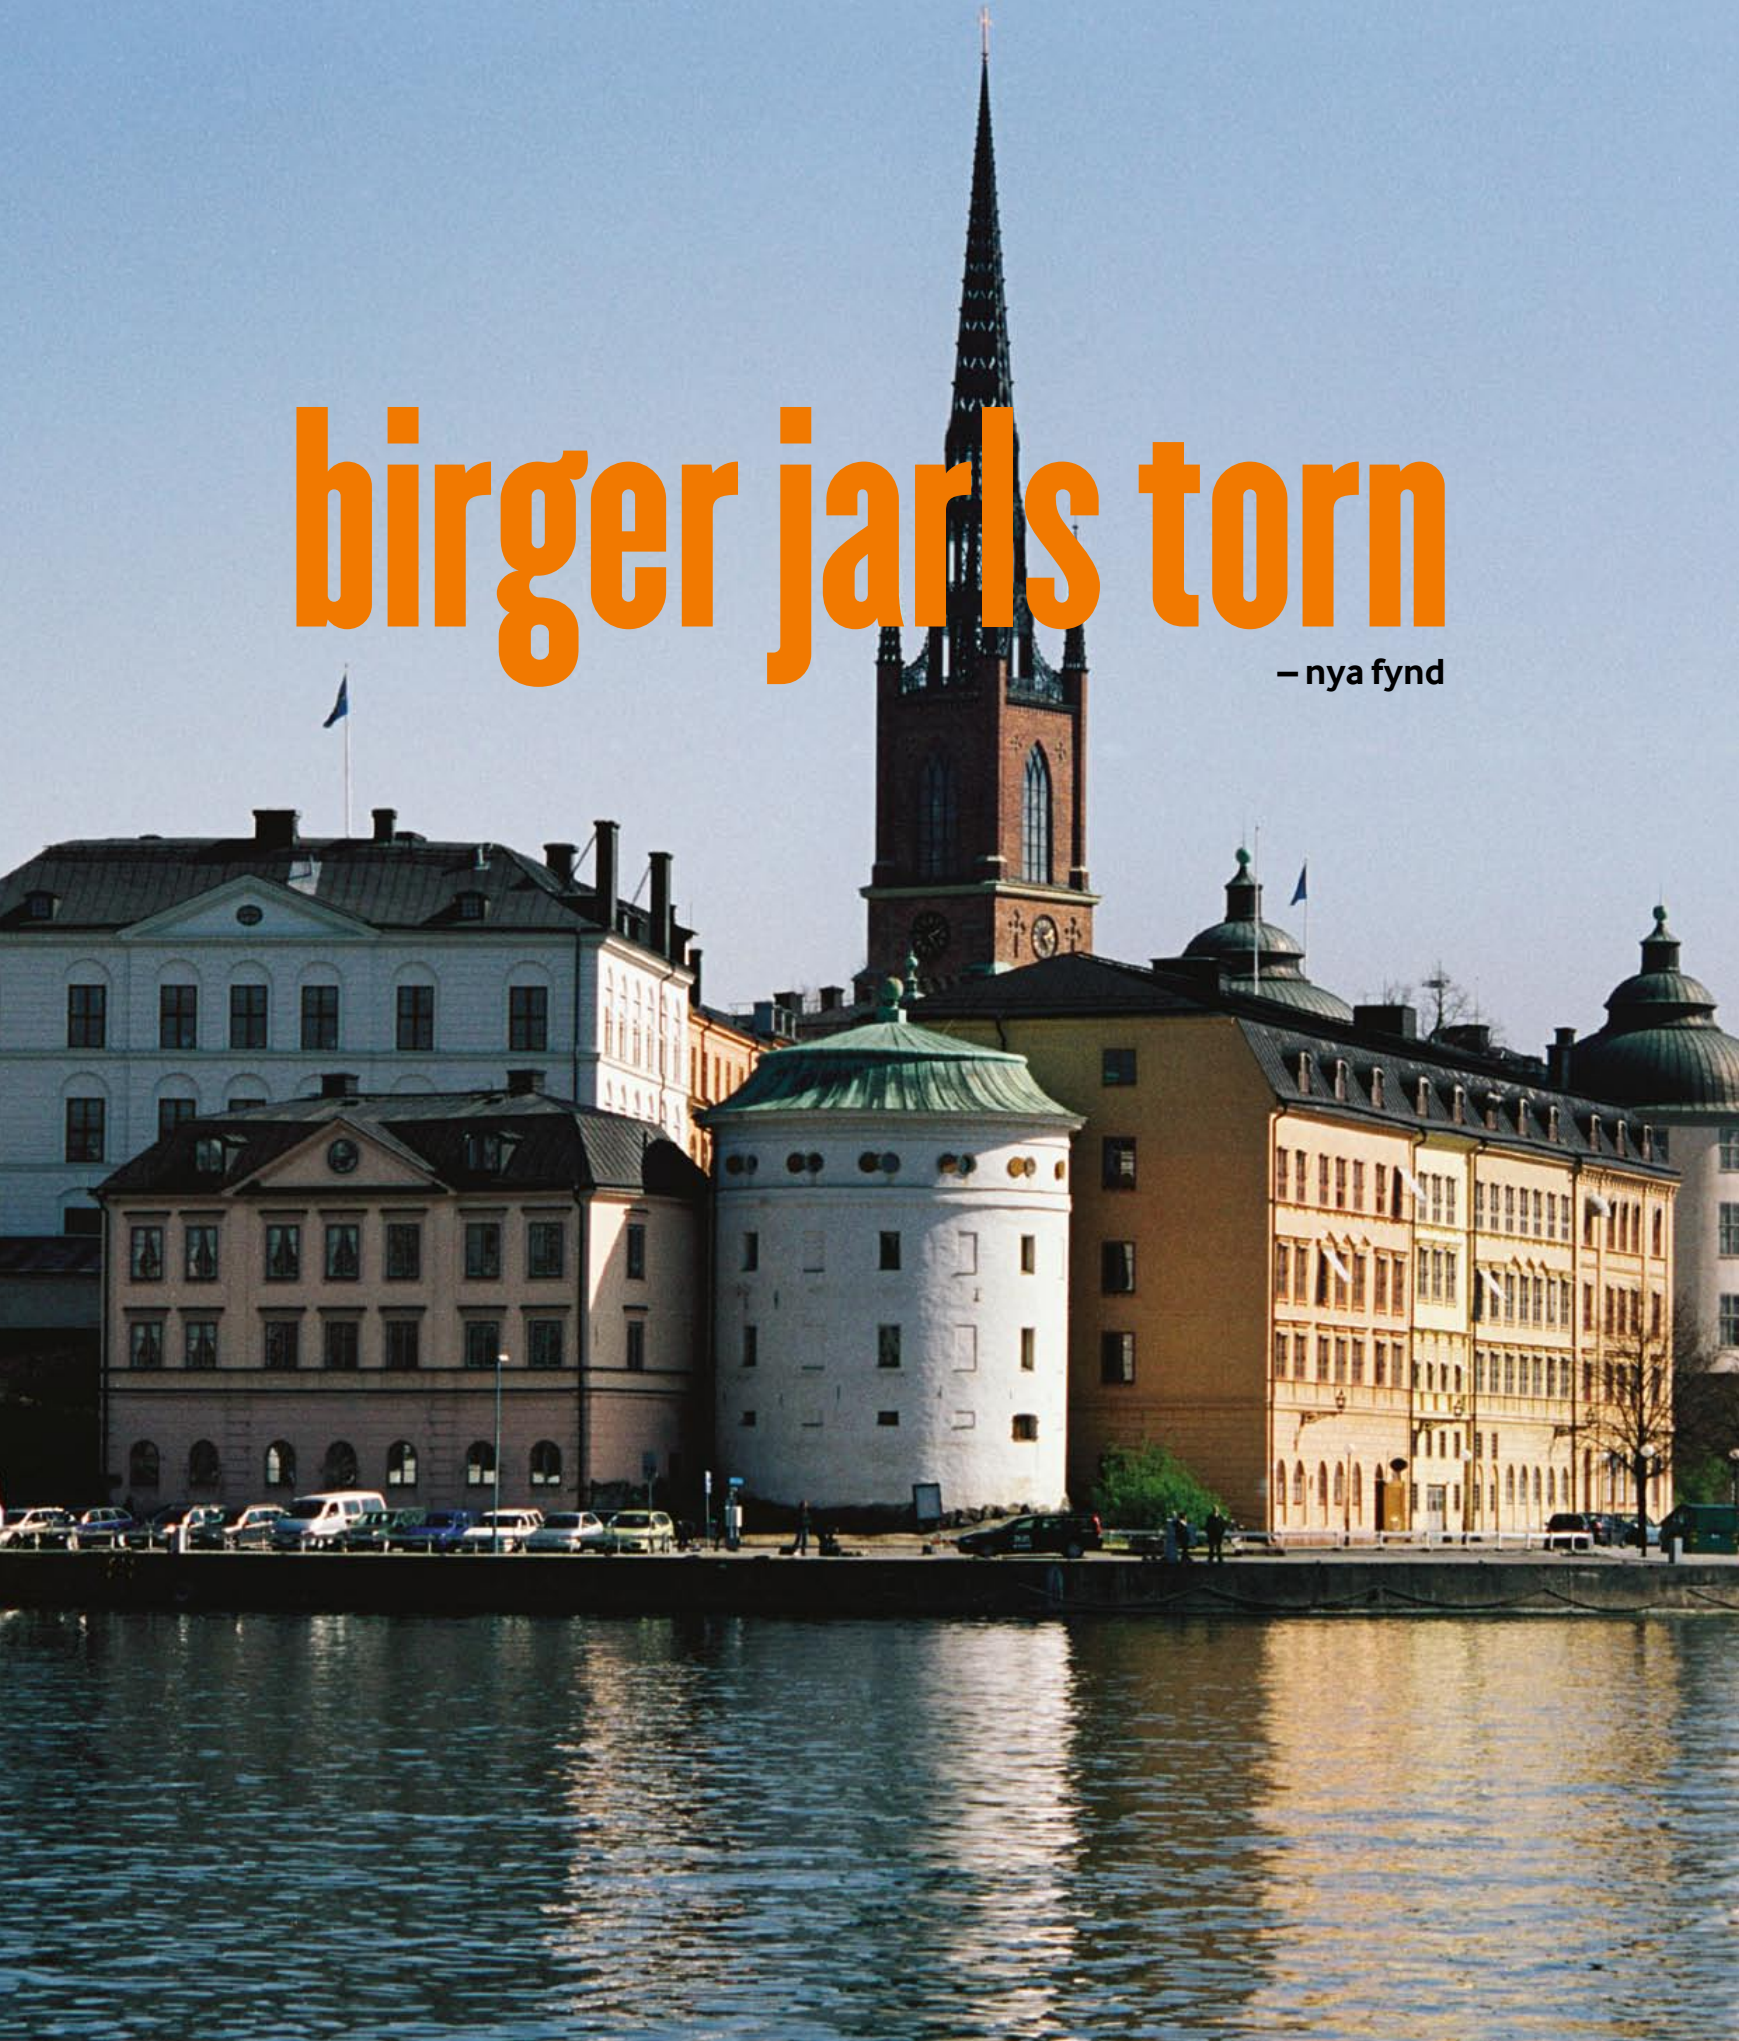
Riddarholmen sedd från Stadshuset. Birger Jarls torn ligger på udden, i mitten av bilden. Till väster finns Överkommissariens hus som är sammanbyggt med tornet. Längre bak till höger skymtar det södra försvarstornet som är inbyggt i Wrangelska palatset. Foto: Göran Fredriksson, SSM.

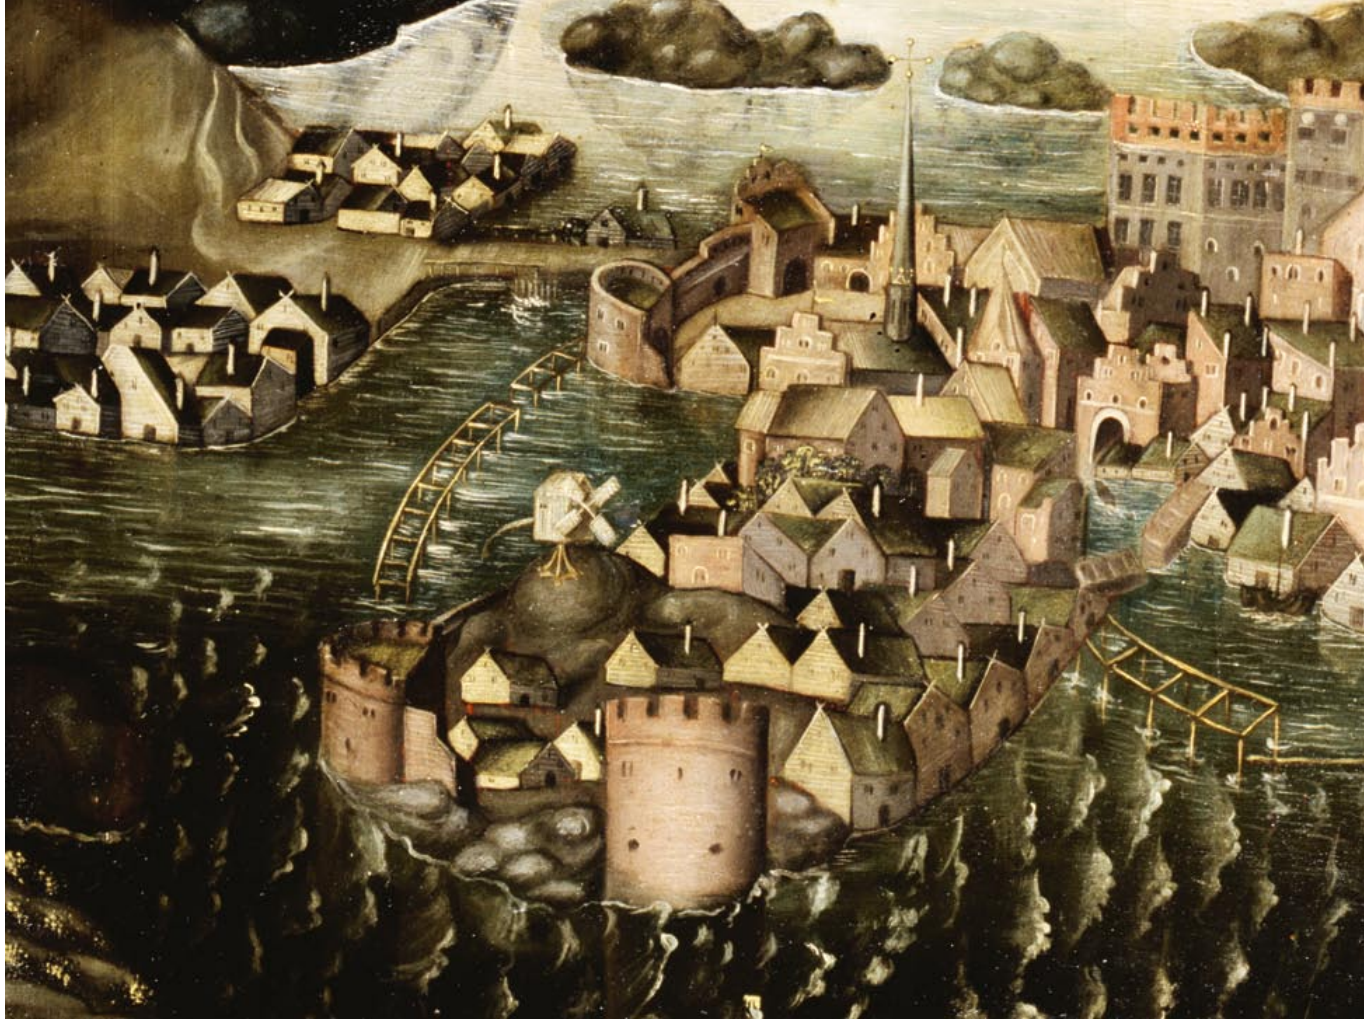
Detalj av Vädersolstavlan från 1535. I förgrunden Riddarholmen med de två tornen, där Birger Jarls torn är det längst till vänster. Stockholms stadsmuseums samlingar.

»Den äldsta kända avbildningen av de två försvarstornen på Riddarholmen är *Vädersolstavlan* från 1535. Här avbildas dock Birger Jarls torn som halvrunt, vilket det förmodligen aldrig har varit.«

Den äldsta kända avbildningen av de två försvarstornen på Riddarholmen är *Vädersolstavlan* från 1535. Här avbildas dock Birger Jarls torn som halvrunt, vilket det förmodligen aldrig har varit. En mer detaljerad återgivning är

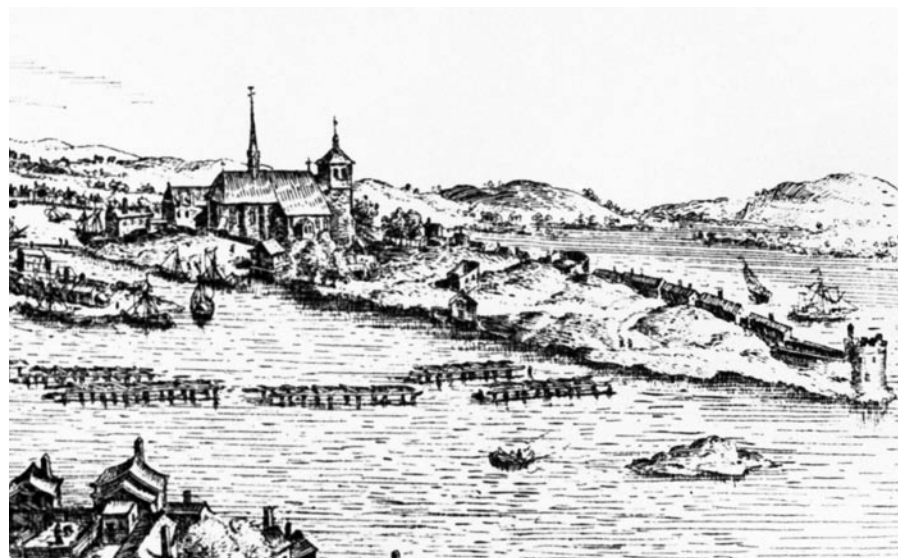
Riddarholmen sedd från Brunkeberg omkring 1580. Detalj från kopparstick av F. Hogenberg, ca 1580. Längst till höger i bild ligger Birger Jarls torn på udden. En rad med hus sträcker sig söderut mot det andra tornet, som anas bakom kullarna. Stockholms stadsmuseums samlingar.

Hogenbergs kopparstick från ca 1580. Båda avbildar tornet som två våningar högt med ett krenulerat skytteloft. Man kan även se hur tornet hade vingmurar både mot söder och öster.

ringarna var spisen igenmurad före 1841. På Hogenbergs stick syns en skorsten i tornets södra del och det är möjligt att detta var läget för en ursprunglig eldstad.

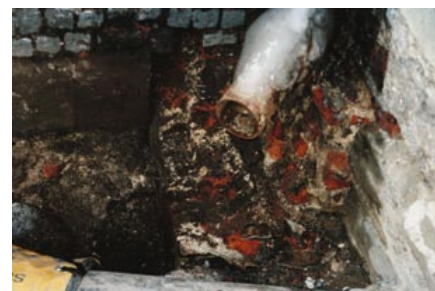
Murverket i bottenvåningens nedre delar, mellan tornet till vänster och Överkommissariens hus till höger. Det finns ingen stötfog mellan de två byggnadernas murar, tegelmurens utsida är bortriven och kärnan blottad. Under stuprännan finns delar av en sockel i natursten bevarad. Foto: Anna Bergman, SSM.

tornmuren och Överkommissariens hus i öster synligt under den nuvarande stensockeln. Det visade sig att när huset uppfördes någon gång före 1635, utnyttjade man åtminstone delar av den ca 1,5 m tjocka östra vingmuren som husets södra yttervägg. En kulvert har dragits rakt genom muren, förmodligen vid 1950-talets ombyggnad, utan att någon dokumentation av detta har gjorts. Vingmuren visade sig också vara synlig i ett av källarrummen inne i Överkommissariens hus, bakom en mellanvägg som döljer kulvertens inlopp i huset. Om hela husets sydmur utgörs av den ursprungliga vingmuren, och till vilken höjd i fasaden, är dock inte känt. Det skedde också schaktningar i passagen söder om tornet, men där hittades inga tydliga spår efter den södra vingmuren.

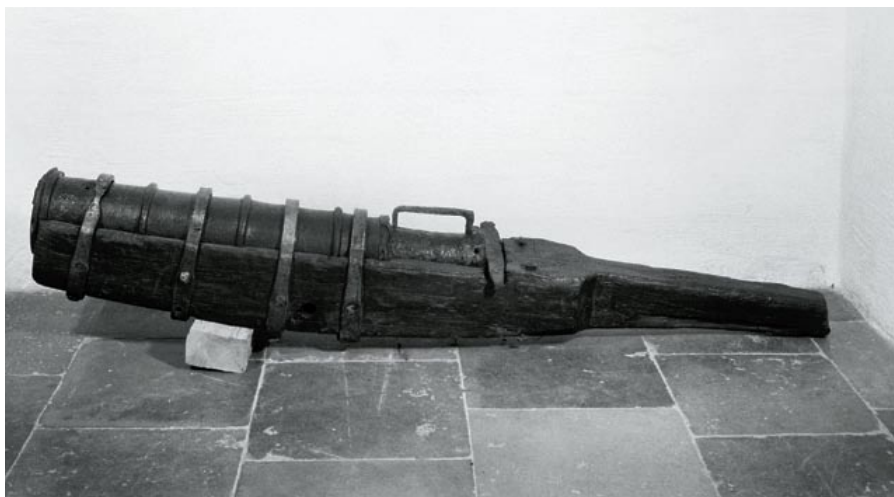
Ett exempel på en kanon från 1500-talets början, funnen på Riddarholmsskeppet. Foto: Lennart af Petersens, SSM.

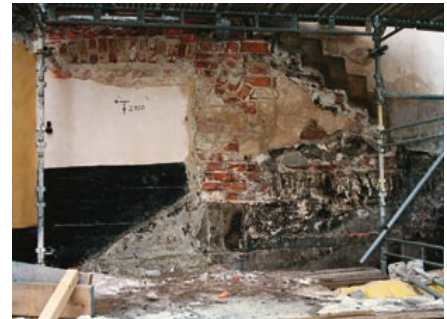
Bottenvåningens mur sedd utifrån gården. En sekundär igenmurad dörröppning med ovanliggande valv finns i det putsade svarta och vita partiet till vänster i bild. Till höger om denna finns tre halvstenar från den ursprungliga dörrrens valv. Foto: Göran Fredriksson, SSM.

rad i det södra tornets bottenvåning, det som nu ingår i Wrangelska palatset. Öppningarnas bredd var 175 cm, höjden ca 1 m och låg nära golvet under nuvarande fönsteröppningar. Den femte öppningen låg högre upp och ledde in mot skyddat land, vilket tyder på att den förmodligen var den ursprungliga dörröppningen.

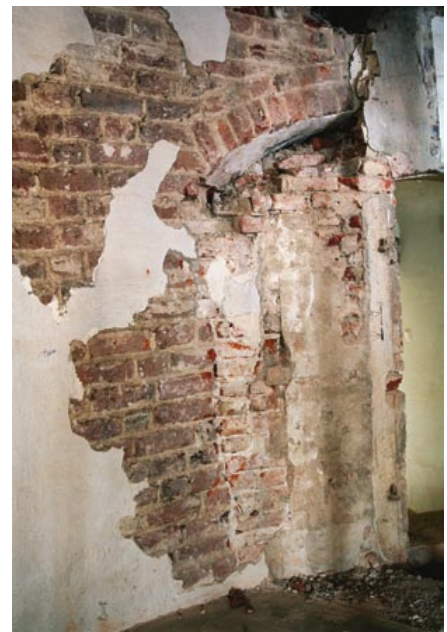
Skytteglugg nr 6 på andra våningen, innan hela valvbågen tagits fram. Foto: Göran Fredriksson, SSM.

I tornets andra våning finns spår av sex öppningar (och osäkra spår av en sjunde). Dessa var placerade med en viss förskjutning från bottenvåningens kanongluggar för att de två våningarna på så sätt tillsammans skulle täcka ett större skottfält. I denna våning sitter öppningarna högre ovan golvnivå vilket tyder på att de har varit avsedda att avlossa handeldvapen eller armborst från snarare än kanoner. Öppningens bredd i det inre murlivet har varit ca 2 m. Öppning 6, som Hansson såg delar av 1953, är inte, som han tolkade det, en rest av en dörröppning ut till den östra vingmuren. Öppningen har från början inte gått ner till golvet, utan murverket har rivits av senare. Detta är snarare en skytteglugg som täckt vingmurens utsida. Man tycks däremot senare delvis ha använt öppningen som passage genom muren in till Överkommissariens hus. Förmodligen har det funnits en liknande skytteglugg i söder som täckt den södra vingmurens utsida, men där har en senare dörröppning utplånat spåren. Var skyttegluggarnas botten legat kunde dock inte avgöras utifrån de synliga

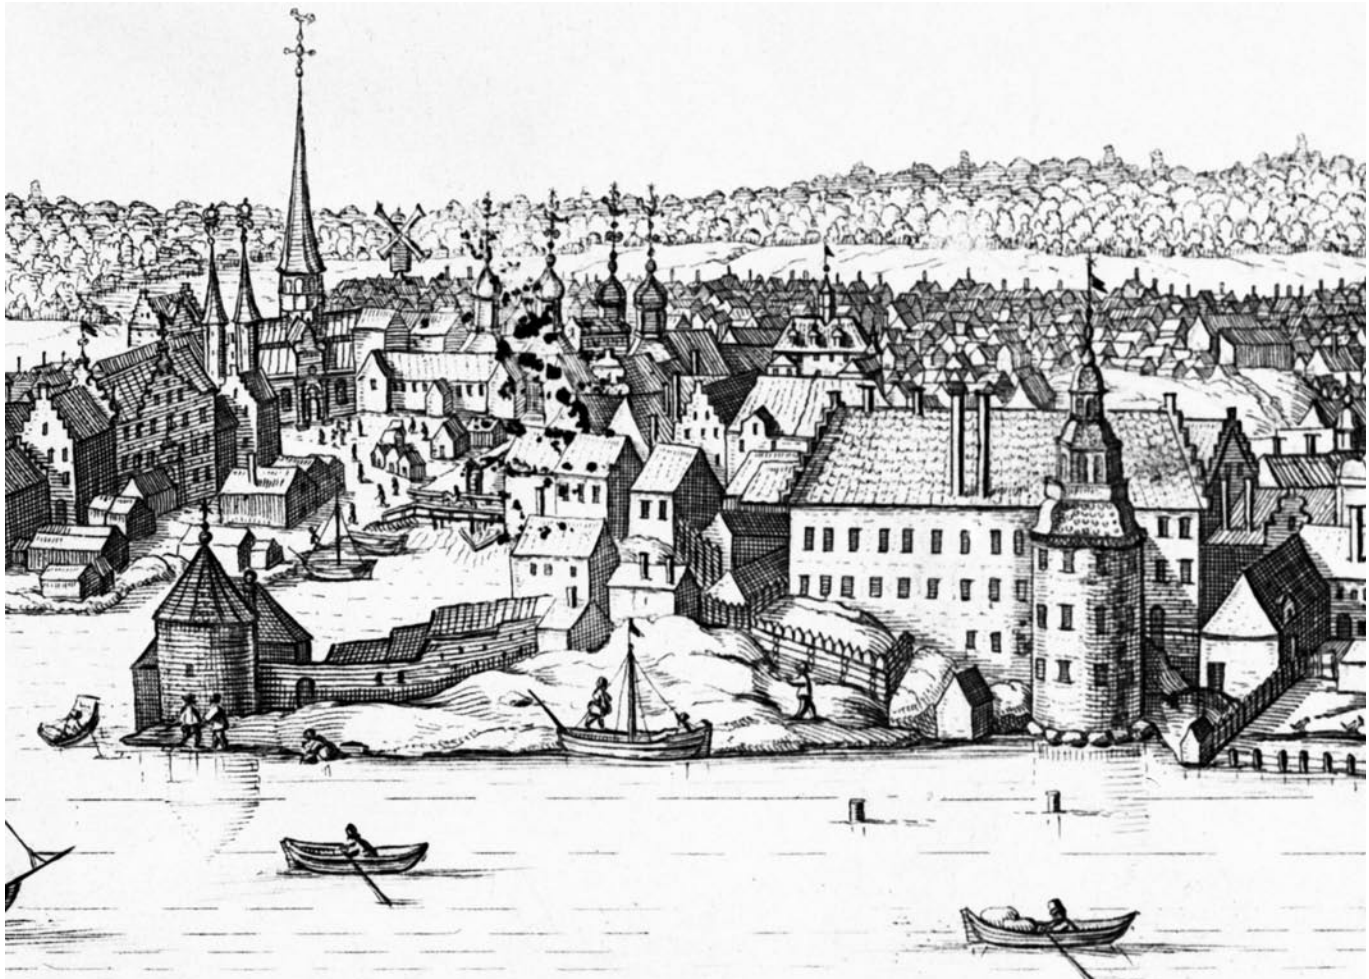
Detalj från gravyr av S. von Vogel, 1647. Birger Jarls torn står längst till vänster på holmen, Överkommissariens hus skymtar bakom. Till höger syns den södra vingmuren. Stockholms stadsmuseums samlingar.

På von Vogels kopparstick från 1640
syns Birger Jarls torn som då byggts om.
Kreneleringen är borta och tornet kröns
av en toppig huv. Det södra tornet är
också ombyggt och sammanfört med
Sparreska palatset (senare ombyggt

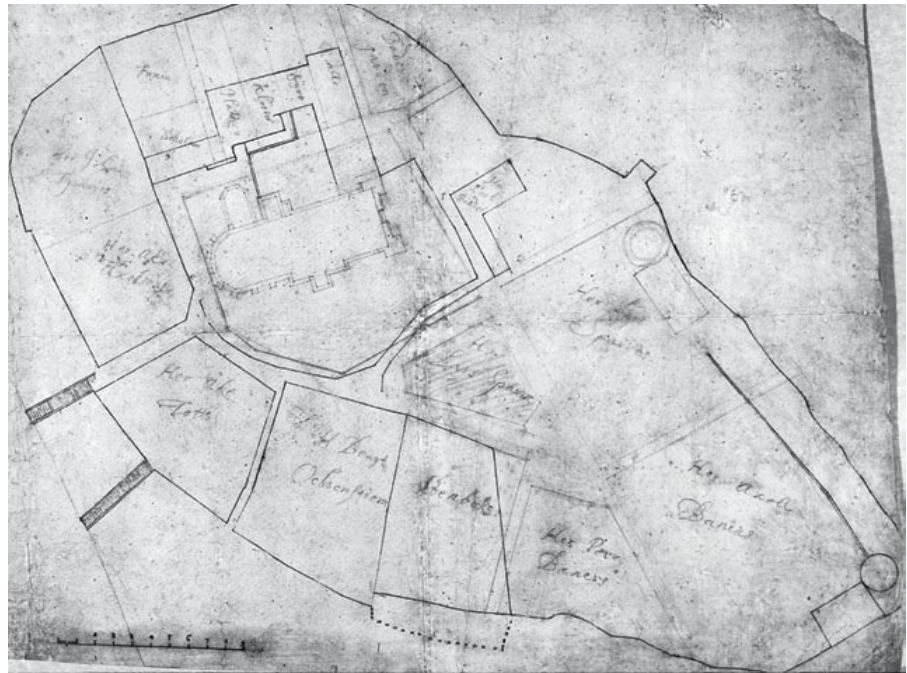
Karta över Riddarholmen, förmodligen från 1635. Birger Jarls torn syns längst till höger i bild på Axel Banérs mark. Söderut går den förlängda vingmuren mot det södra tornet och Sparreska palatset. Stockholms stadsmuseums samlingar.
