D. STÄLÖVERBYGGNADEN.

a. KONSTRUKTIV UTBILDNING.

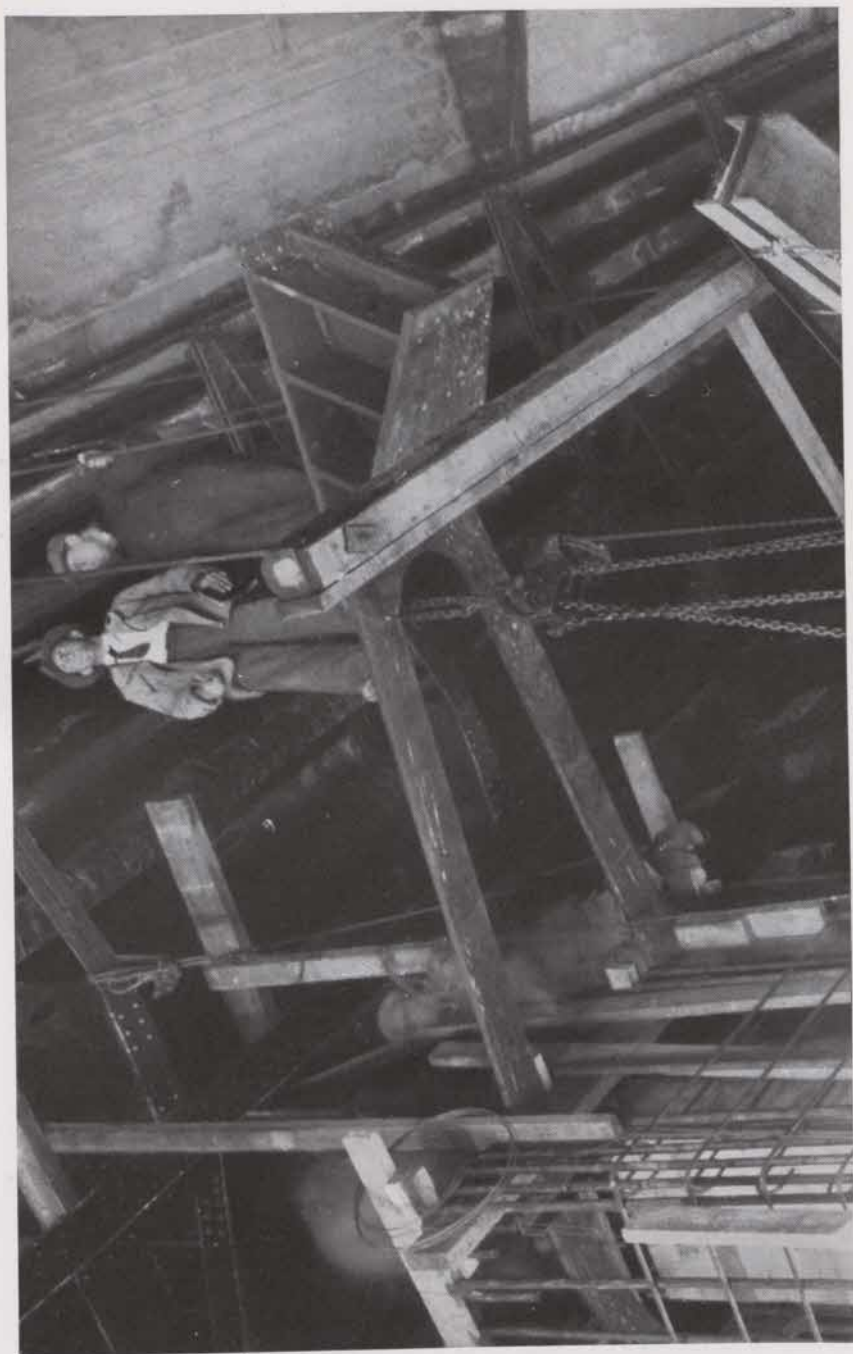
Fig. 9. Plattjämsarmering med tryckplatta i ytterpelarnas konsoler.

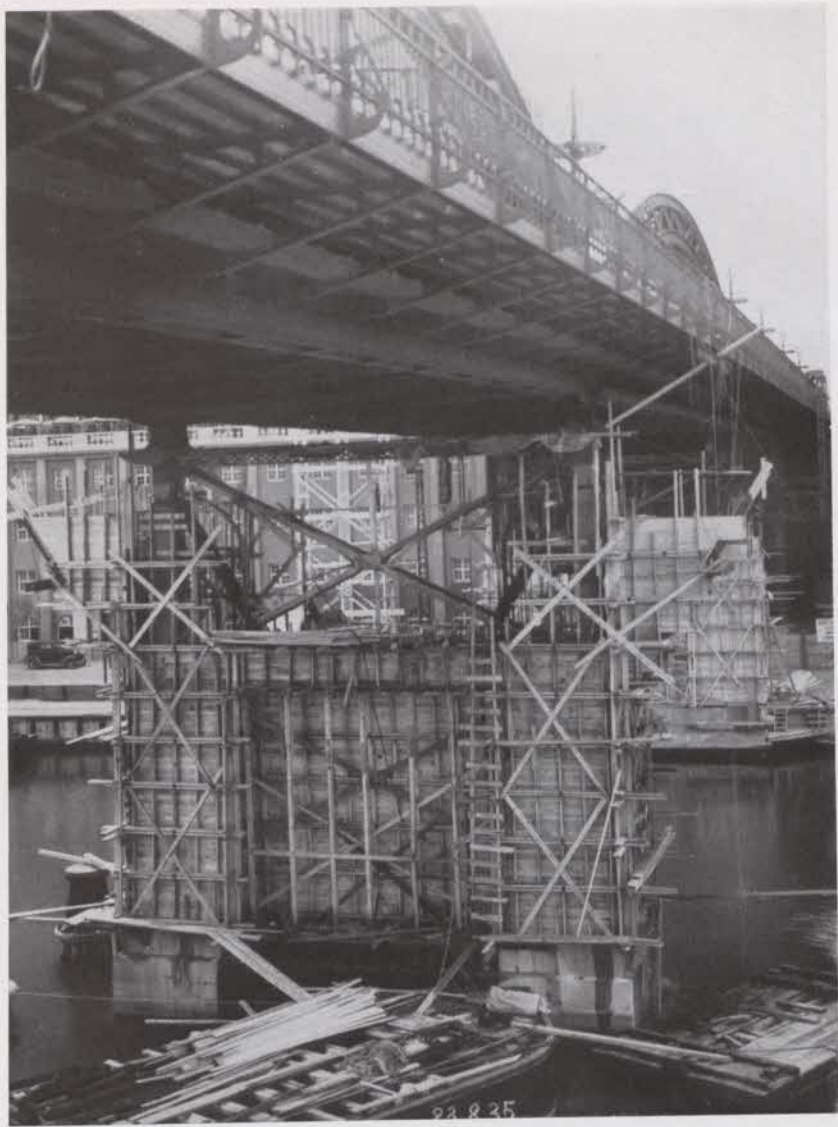
Fig. 10. Formsättning för en mellanpelare.

Betonggjutningen försiggick i två omgångar. Först skedde gjutningen till och med upplagspallarna för lokalbanebrons balkar och därefter fullbordades den till full höjd.

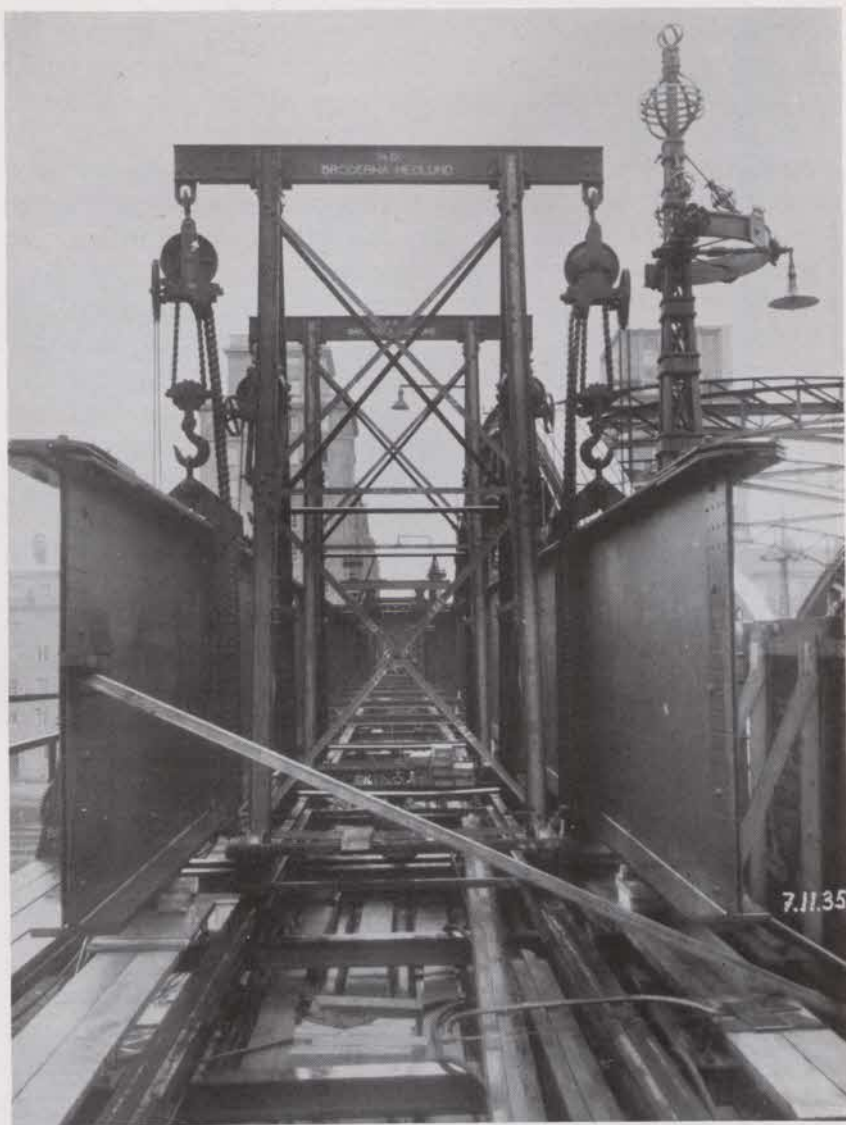
Fig. 12. Ett huvudregelpar transporteras till sin plats, hängande medelst lyftblock i bockkranarna. Första byggnadsskedet.

Innan montaget påbörjades i resp. etapper, bortrevos beläggningen, zoresjärnen, räckverken på gångbanorna samt buckelplåtarna på körbanan. Montaget av ett spann i *första*, resp. *andra byggnadsskedet* tillgick på följande sätt: På de något förstärkta och sidostagade gångbanekonsolerna utlades ett rost av tvärbalkar Dip 18 och ovanpå dessa tvenne längsgående traversbalkar med påsvetsade fyrkantjärn som skenor. Med tillhjälp av två bocktraverser och två lyftblock med 50-tons lyftkraft i varje travers avhämtades de nya huvudreglarna vid resp. landfästen i de enheter, som ankommit från verkstaden. Hängande i blocken transporterades och nedlades reglarna på sina resp. platser på tvärbalkunderlaget. Huvudbalkarna, som tillverkades vid Motala verkstad, transporterades från Norra godsbangården i Stockholm på en specialbyggd vagn, dragen av en traktor.

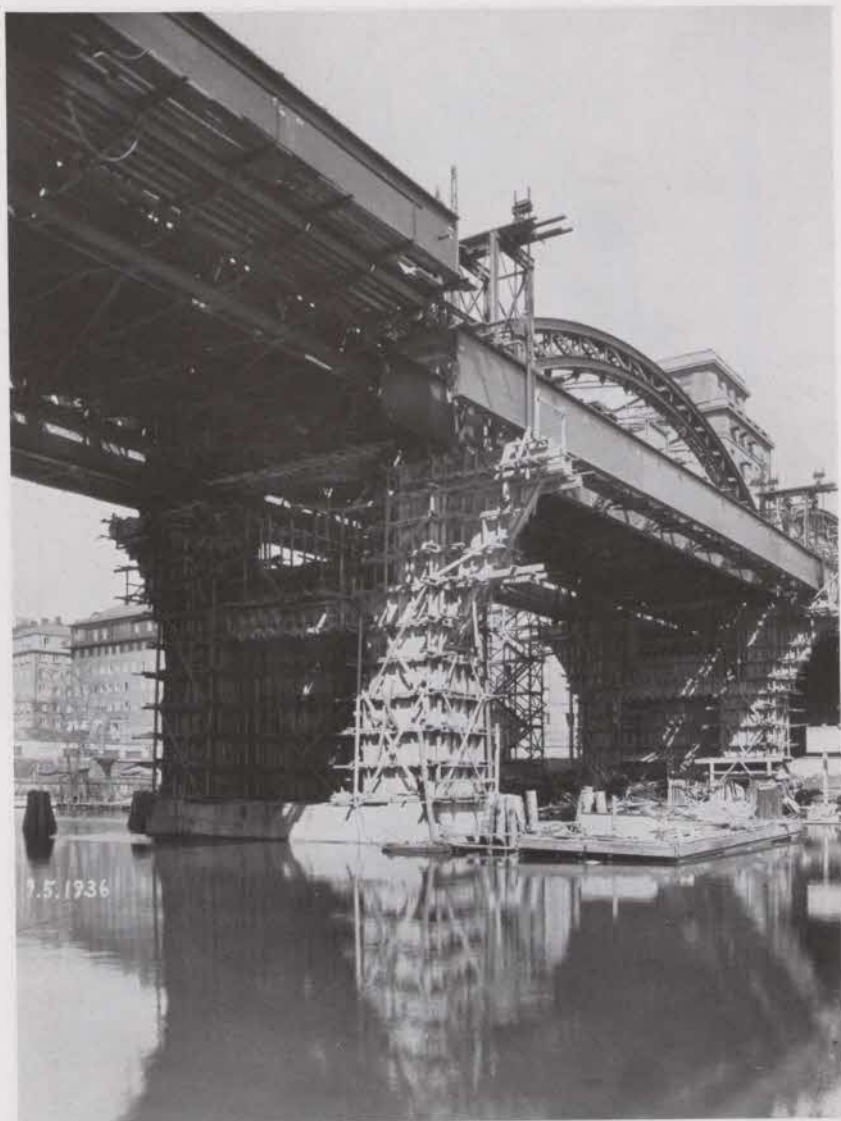
Fig. 15. Montage av stälöverbyggnaden. Andra byggnadsskedet.

De intransporterade och inlagda huvudreglarna uppallades på de gamla tvärbalkarna, och sedan hopskarvning i bestämda enheter samt infästning av tvär- och fördelningsbal-

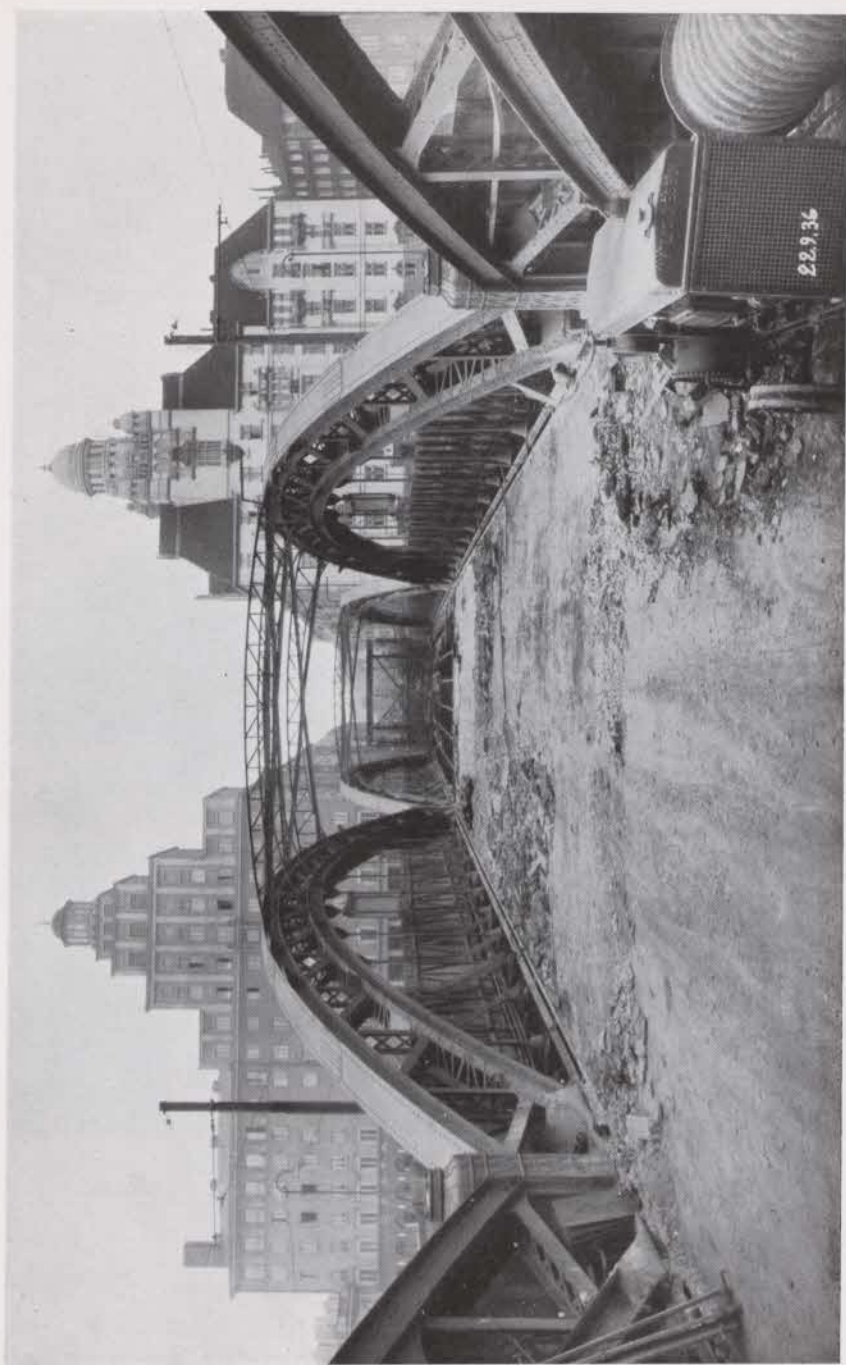
Fig. 16. Tredje byggnadsskedet. Gamla brobanan upprives.

kar ägt rum, avlastades det nya spannet från det gamla med tillhjälp av hänggrimmor och hydrauliska domkrafter samt fyra lyfttorn, ett i vardera hörnet, men för övrigt på samma sätt som i de föregående byggnadsskedena. Med stöd av den sålunda frigjorda nya överbyggnaden, som nu vilade utslutande på betongpelarna, nedskrotades den gamla stålöverbyggnaden. Vid ändspannen upphängdes fackverksbalkarna medelst grimmor i tvärbalkarna och de senare i de nya huvudreglarna, så att alltsammans blev hängande i den nya konstruktionen. På detta sätt upphängda nedskrotades först fackverksbalkarna fack efter fack och sedan tvärbalkarna. Dessförinnan hade de sekundära långreglarna borttagits.

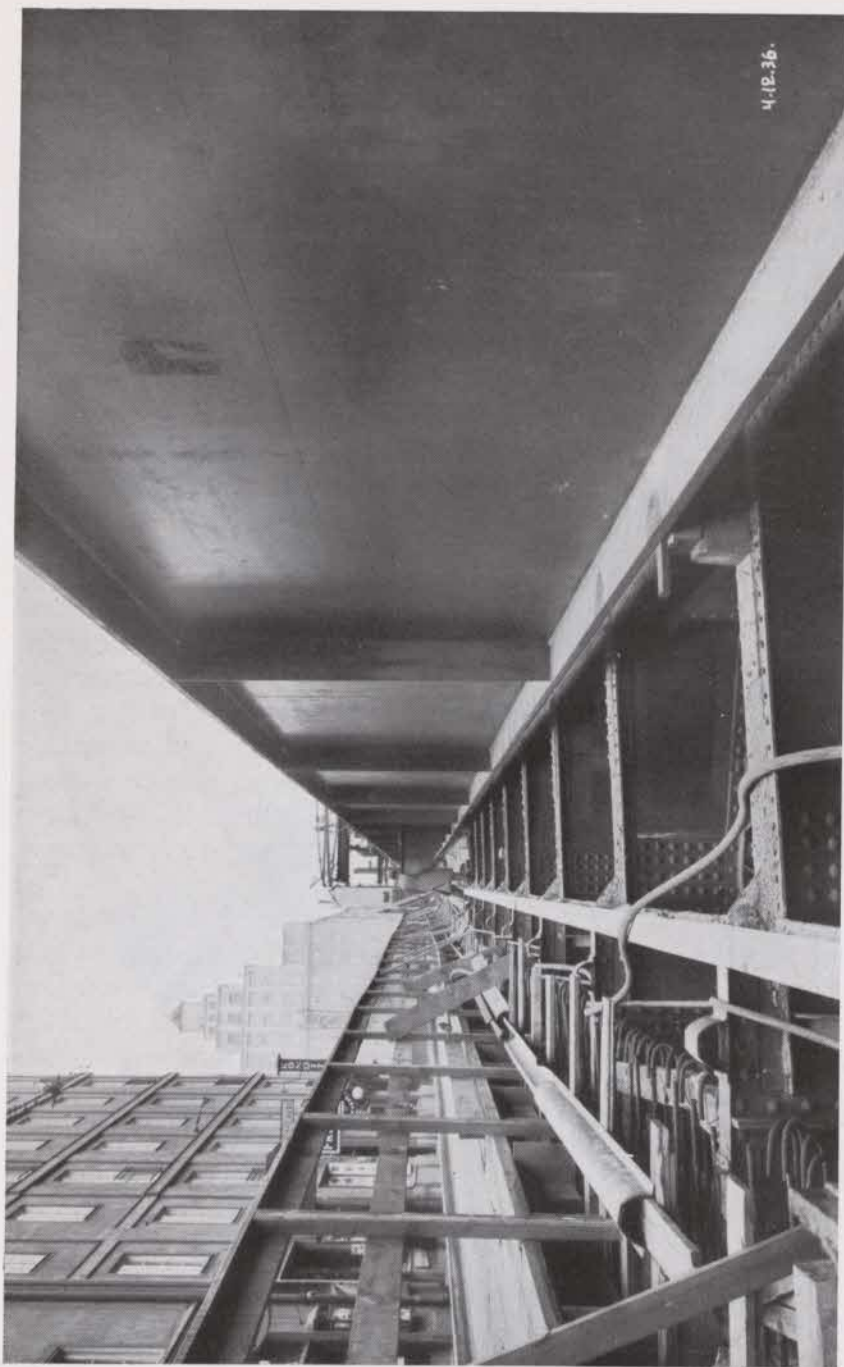
Fig. 17. Hundregel upplagd på den gamla överbyggnadens tvärbalkar. Tredje byggnadsskedet.

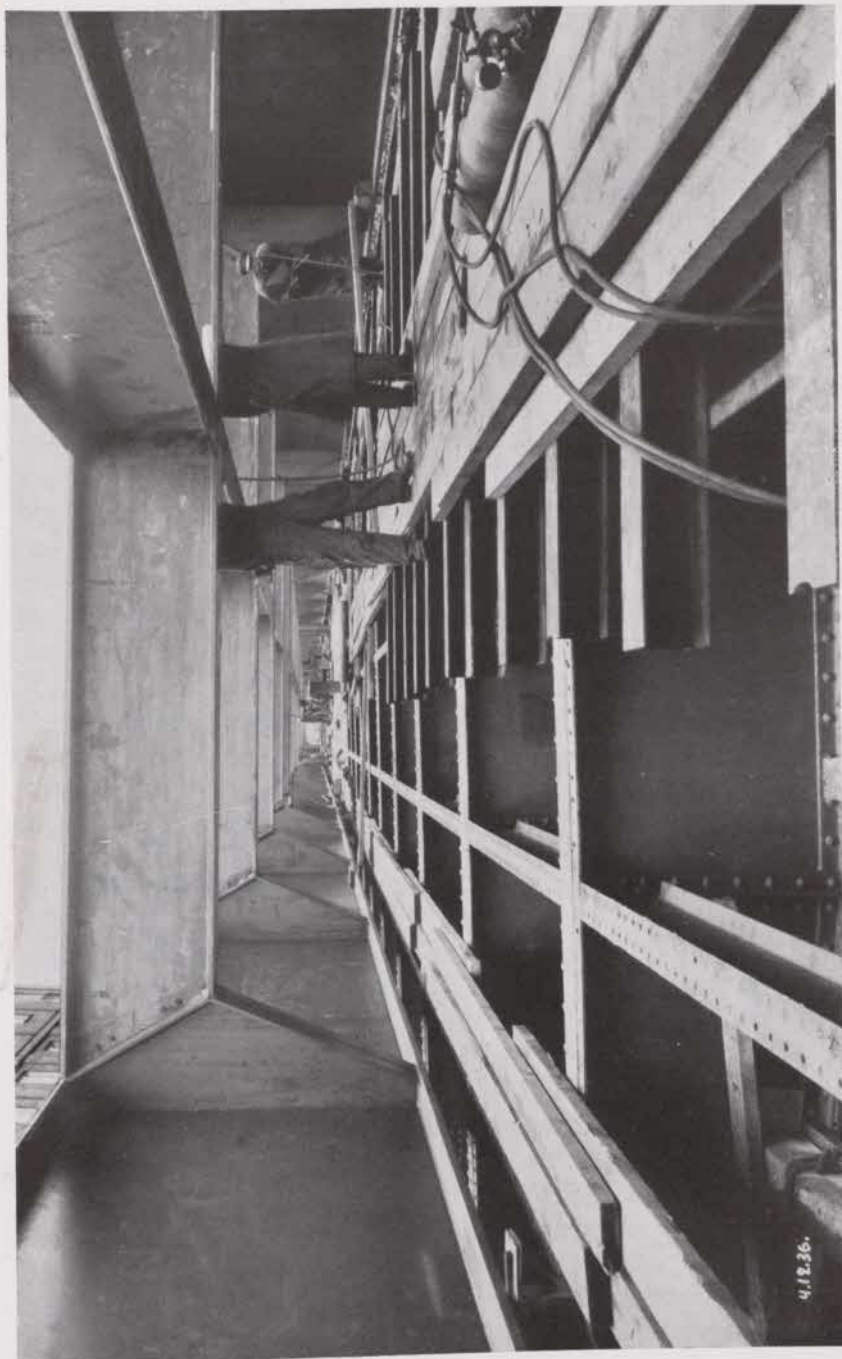
Fig. 18. Stälöverbyggnadens mellersta del, vilande på den gamla överbyggnadens tvärreglar. Tredje byggnadsskedet.

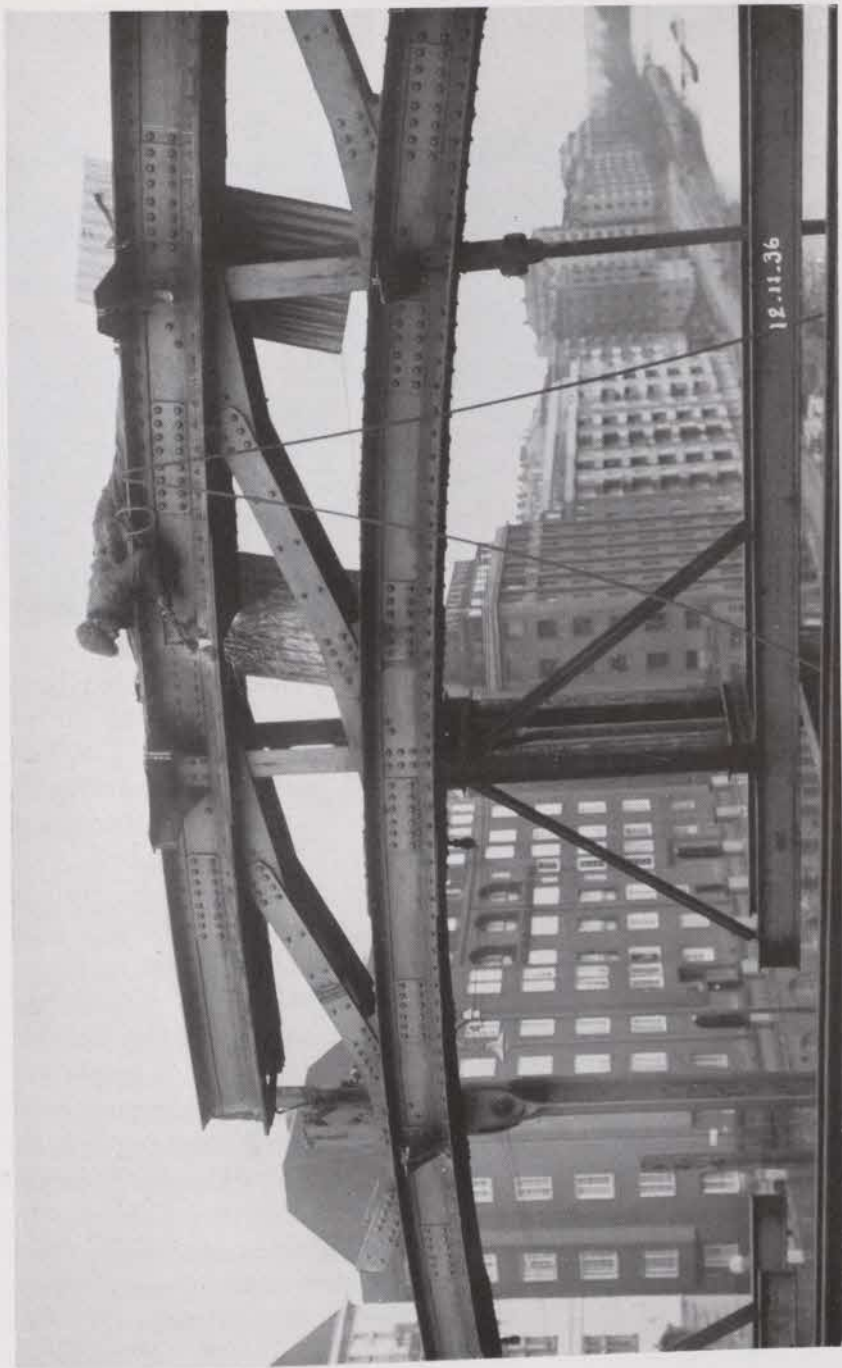
Fig. 20. Nedskroting av en fackverksbåge medelst syrgaslåga.

Nedskrotningen av bågspannen var något mera komplicerad. Ovanpå de nya huvudreglarna inlades ett system tvärbalkar, vilkas ändar sträckte sig under bågarna. Med stöd av dessa balkar underpallades och uppkilades bågarna så, att det gamla spannet blev understött av det nya. I detta tillstånd försiggick nedskrotningen. Först nedskrotades successivt lång- och tvärbalkar, därefter dragband och hängstag samt slutligen bågarna fack efter fack och symmetriskt på bägge sidor. Med tillhjälp av en derrickkran med 4 tons lyftförmåga, som löpte på en traversbana i mitten ovanpå de provisoriska tvärbalkarna — analogt vid ändspannen — nedfirades de skrotade delarna antingen i pråmar från spannen över sjön eller på markplanen, varest materialet ytterligare sönderskrotades och bortfördes i bilar.

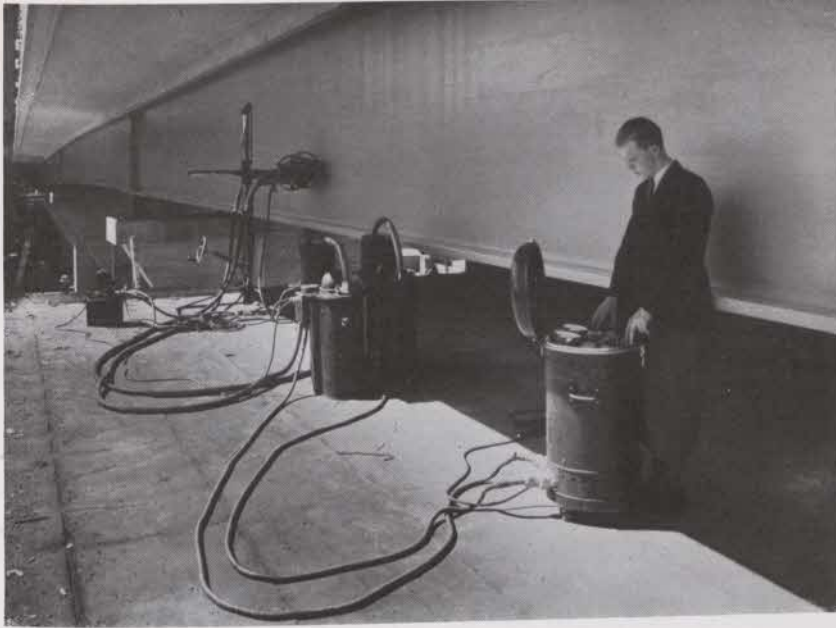
Fig. 21. Apparat för röntgenundersökning.

Vid detta brobyggnadsarbete har undersökning och kontroll av den svetsade konstruktionen medelst röntgenupptagning för första gången i stor skala kommit till användning i Sverige. Redan åren 1934—35 började denna kontrollmetod komma till allmänare användning i U. S. A. och Tyskland, sedan den uppfattningen stadgat sig, att häri fanns det enda tillförlitliga medlet att erhålla en säker kännedom om svetsningens beskaffenhet. I början av februari månad innevarande år anskaffade hamnstyrelsen för ändamålet en röntgenapparat. Den är av tysk tillverkning från firma Rich. Seifert & Co. i Hamburg och har en kapacitet av 250 kV, varmed plåtar upptill 100 mm godstjocklek kunna genomlysas. Redan på sommaren 1936 togos vid S:t Eriksbron med tillhjälp av en för sjukhusändamål avsedd apparat på c:a 180 kV, som ställdes till hamnstyrelsens för-

fogande av Järnhs Elektriska A.-B. i Stockholm, ett 50-tal plåtar, men arbetet lämnade mycket övrigt att önska, icke blott i avseende på hanterligheten utan framför allt på grund av de stora kostnaderna. Med hamnstyrelsens apparat har röntgning kunnat utföras på ett fullt tillfredsställande sätt. Inalles hava upptagits c:a 700 filmer, av vilka 10 % avslöjat smärre slagginslutningar och sprickanvisningar. På sådana ställen har svetsen uppmejslats eller uppsmarglats och därefter ånyo isvetsats, varvid genom förnyad röntgning kontrollerats, att felen avhjälpes.

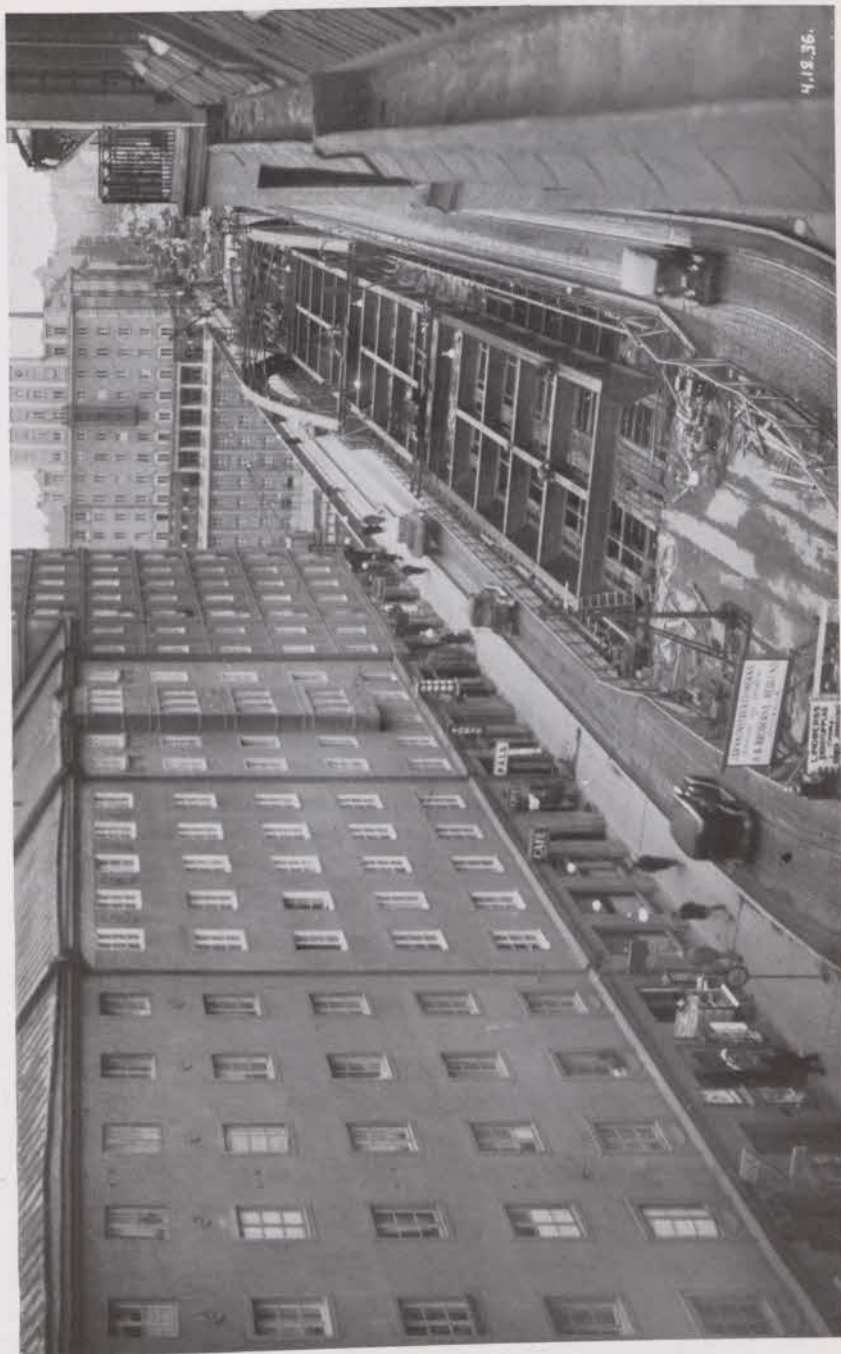
Fig. 22. Montage av nya stålöverbyggnaden i tredje byggnadskedets bägge sista etapper.
