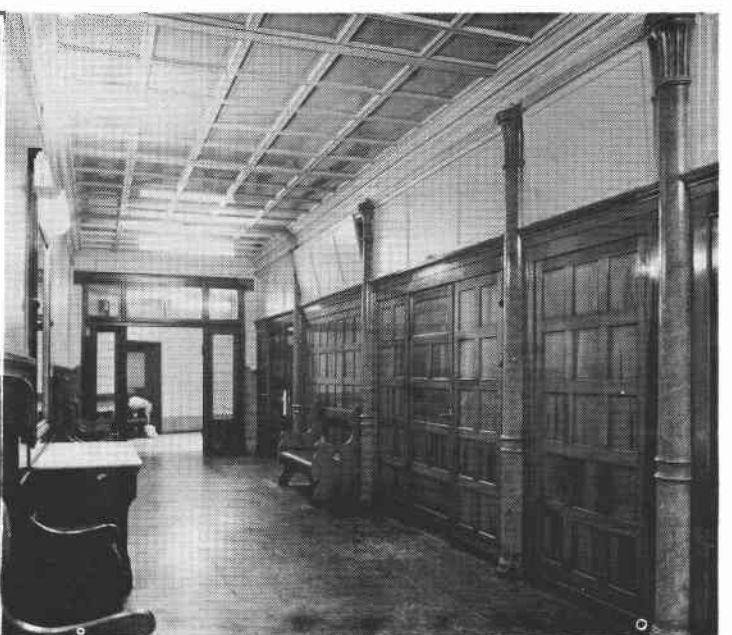
Sperlingens Backe 32, Sturebadet

Byggnaden inrymmer, förutom Sturebadets äldsta badavdelningar med bl a den rikt utsmyckade inredningen i herrturken, kontors- och laboratorielokaler. Ursprunglig inredning såsom paneler, pilastrar och profilerade taklister finns kvar samt den bärande konstruktionen med järnkolonner med akantuskapitäl.

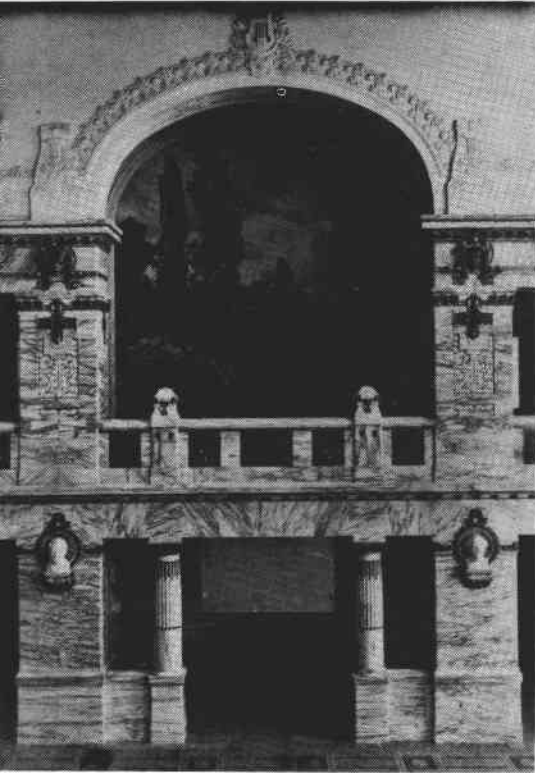
Teaterentrén. Äldre foto i SSM.

Teaterbyggnad, 3-7 vån. Fasader: Ekebergsmarmor och å de bakre fasaderna grå slätputs. Fasadrelief "Backus-tåget" av Christian Eriksson samt övrig skulptural utsmyckning av Carl Milles, Theodor Lundberg och John Börjeson. Bv rusticerad. Tak av vitglaserat tegel och koppar.

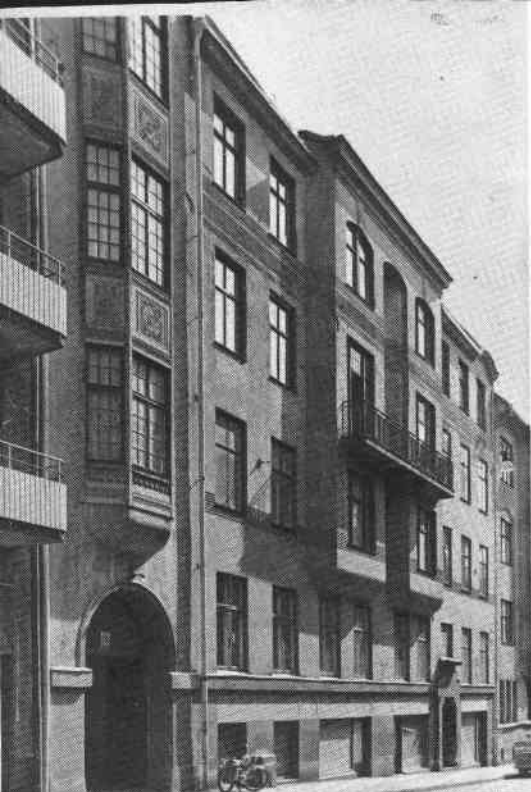
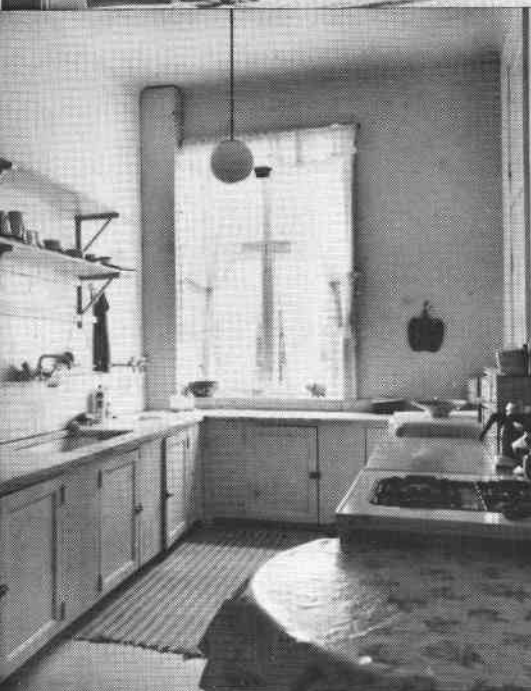
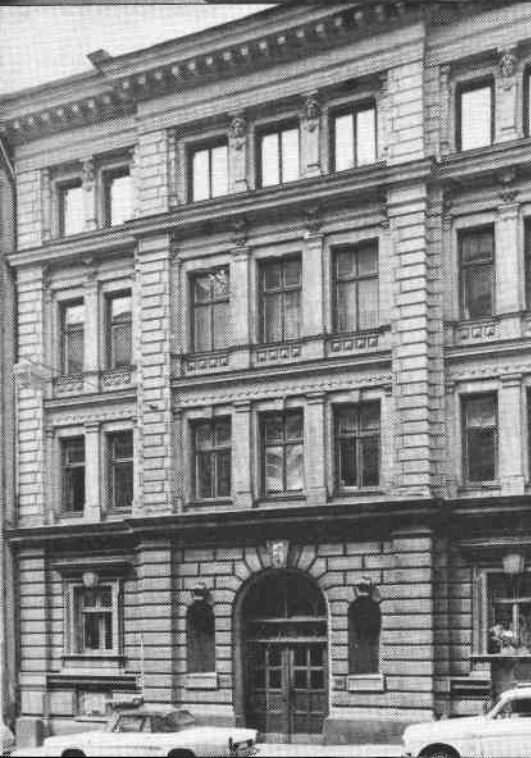
Valfiskens 29
Grevgatan 13

Gathus, 4 vån + vindsvån, med flygel nu sammanbyggt med gårdshus. Gatufasad: rikt profilerad gulockra slätputs med rusticerad bv och hörnkedjor, hermpilastrar å vån 4 tr. Gårdsfasader: grå slätputs. Plåttak.

Entré, körport och åttsidigt rum: asfalterad. Väggar i ljusgrå putsrustik, kraftig gesims med konsoler som bär gördelbågar och kryssvalv. Oktagonen har fyra nischer krönte av rikt smyckade huvuden i stuck. Skulpterat mellandörrsparti med gavelfronton mittemot väggmålning med romantiskt landskap. Trapphus: svartvitt marmorgolv med kalkstensfris, gjutjärnsräcke och trappa med grå kalkstenssteg. Marmorade väggar med pilastrar och bårder i avvikande färg. Ljusådrade fyllningsdörrar med specialritade foder. Bred taklist, mittrosett.

Besökta lägenheter: renoveringsgraden varierar. Ursprungliga golv, snickerier och taklistor samt rikt profilerade och dekorerade kakelugnar liksom ursprungligt kök och skåpinredning förekommer. Sex- och åttkantiga rum.

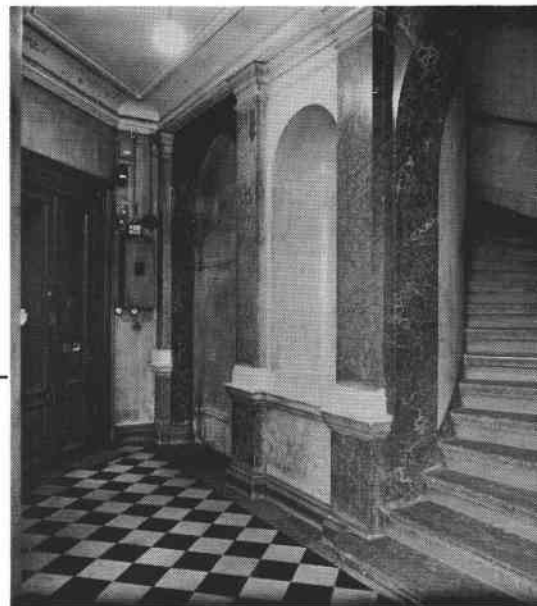
Valfisken 30 Grevgatan 15

Gathus, 4 vån + vindsvån. Gatufasad: rikt profilerad ljusbeige slätputs med beige bv. Gårdsfasad: gul slätputs. Svart plåttak.

Entré, körport och åttsidigt rum: rödbrunt kalkstensgolv, gula väggar i kvaderputs, däröver bl a gesims, pilastrar och kraftiga överstycken i stuck. Ursprungliga portar, mellandörrsparti och armatur. Väggmålning med romantisk landskapsutsikt. Trapphus: svartvitt marmorgolv, gjutjärnsräcke och trappa med kalkstenssteg. Tvåfärgade väggar i gult och vitt, fyllningsdörrar.

Besökt lägenhet moderniserad, med ursprunglig fast inredning såsom sockelpaneler, dörrar och taklistor. Rikt dekorerade och profilerade kakelugnar och spisar i kakel.

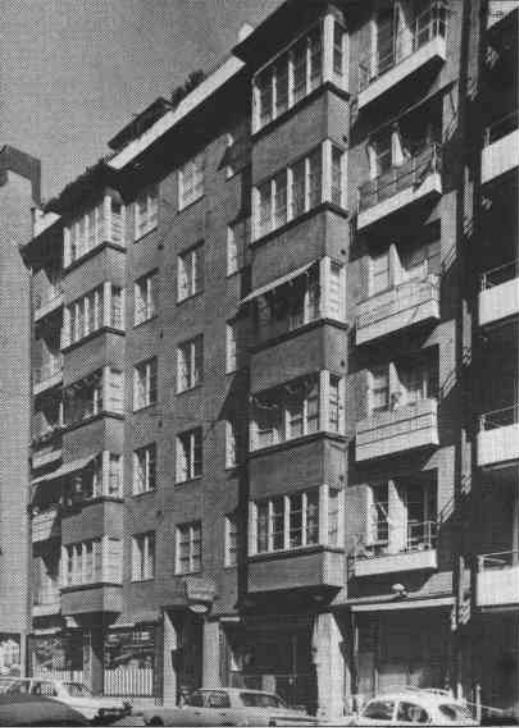
Valfiskens 31
Skeppargatan 18

Gathus, 6 vån + takvån. Gatufasad: grå terrasitputs. Gårdsfasad: grå terrasitputs. Svart plåttak.

Entré: grönt och grått marmorgolv, listindelade dörrar. Dekorativt trappräcke i järn.

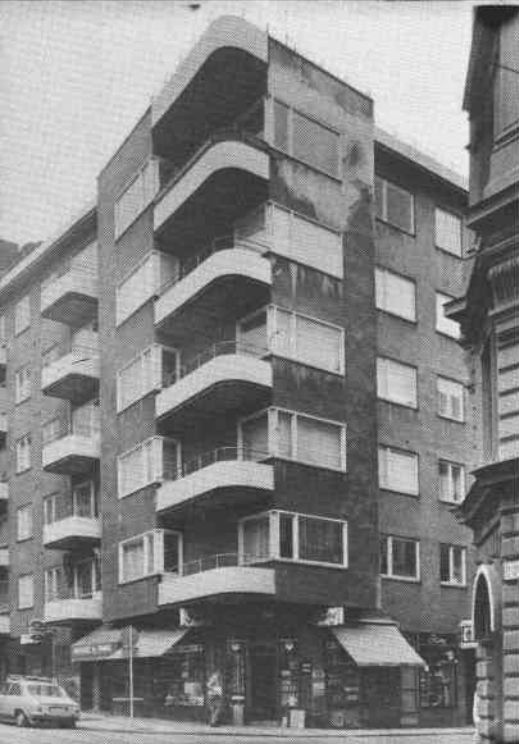
Valfiskens 32
Riddargatan 21, Skeppargatan 16

Entré (21): grått marmorgolv, två skulpterade reliefer med motiv från valfångst. Trapphus: marmorgolv och gäbdörrar.

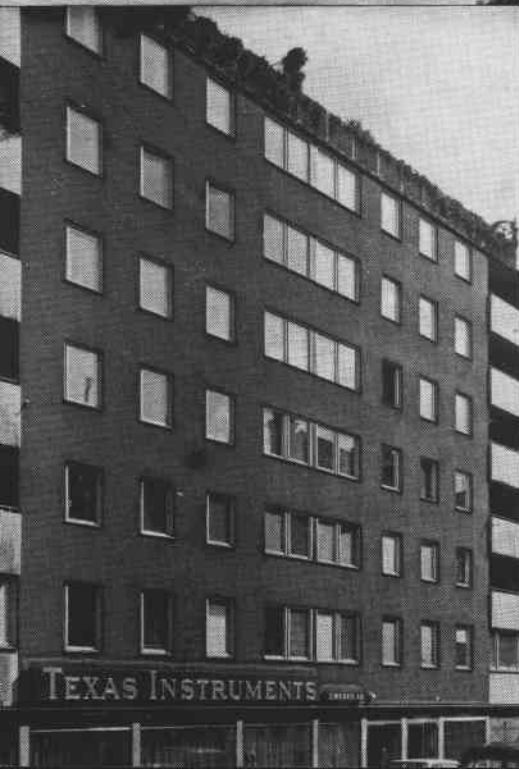
Valfiskens 33
Skeppargatan 26.

Gathus, 7 vån + takvån. Gatufasad: gulbrun terrasitputs, bv grå skiffer. Takterass samt balkonger i norra och södra fasadlivet.

Entré: svart konststensgolv, väggplattor med slipad småsten.

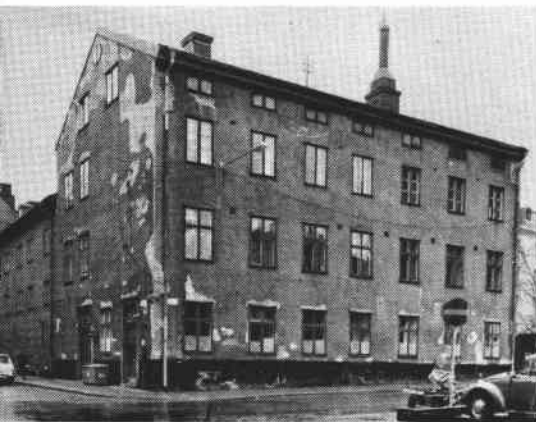
Hus (I), 3 vån + vindsvån. Gatufasad: ockrafärgad slätputs. Fasad från 1789. Rött plåttak, delvis tegel. I huvudsak ursprunglig rumsindelning. Från 1700-talet finns flera inredningsdetaljer såsom stucktak, taklister och snickerier. Kakelugnar från 1860- och 1880-tal. Trapphus med kalkstenstrappor.

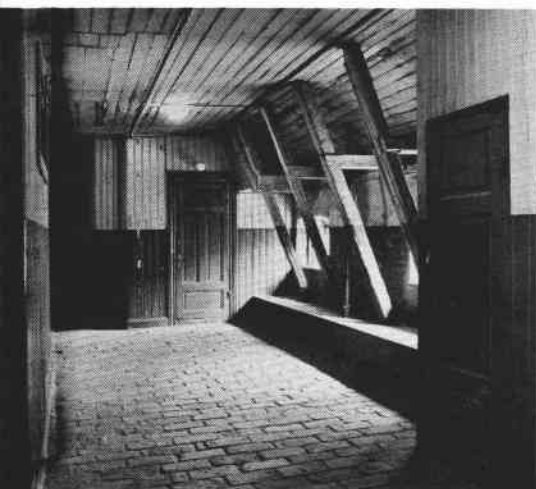
Hus (II), 2 vån. Gatufasad: ockrafärgad slätputs. Rött plåttak.

Byggnaden har välvda källare, trapphus med kalkstens-trappor och kalkstensgolv. Delvis snickerier från 1789 och 1854. Kakelugnar.

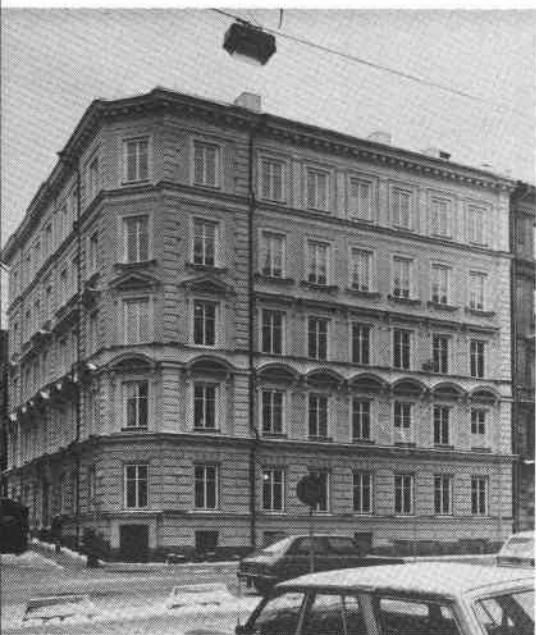
Grevgatan 43

Gathus (hörnhus), 5 vån. Gatufasad: ljusgul rusticerad slätputs. I stort ursprunglig fasad, nyrenoverad. Gårdsfasad: gul sprutputs. Plåttak.

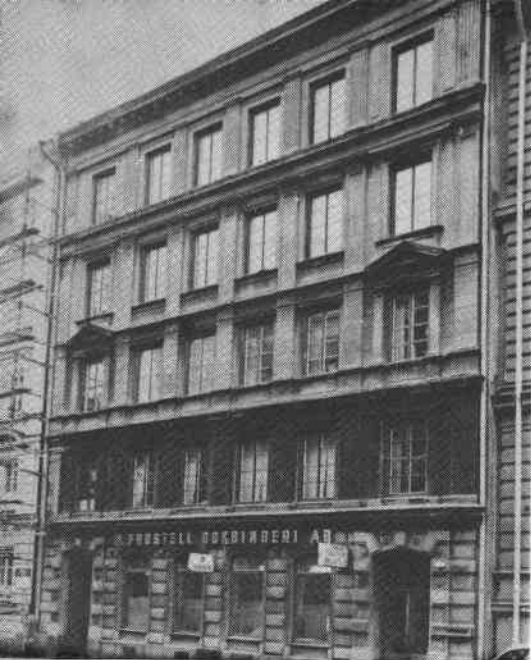
Vildsvinet 18
Linnégatan 56

Gathus, 5 vån. Gatufasad: grågul slätputs med grå rusticering i bv och vån 1 tr. Ursprunglig fasad. Gårdsfasad: gul slätputs. Rött plåttak.

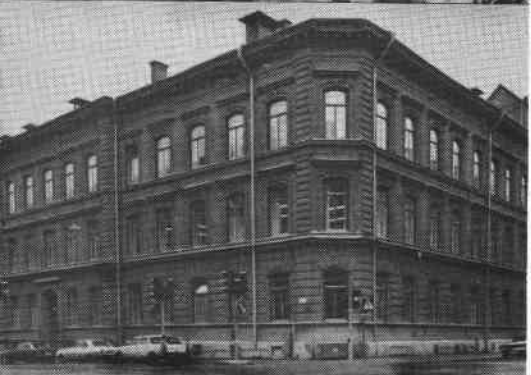
Skeppargatan 42, Linnégatan 54

Gathus (hörnhus), 3-4 vån med gårdsflygel. Gatu- och gårdsfasader: gråbrun sprutputs, rusticering. Svart plåttak.

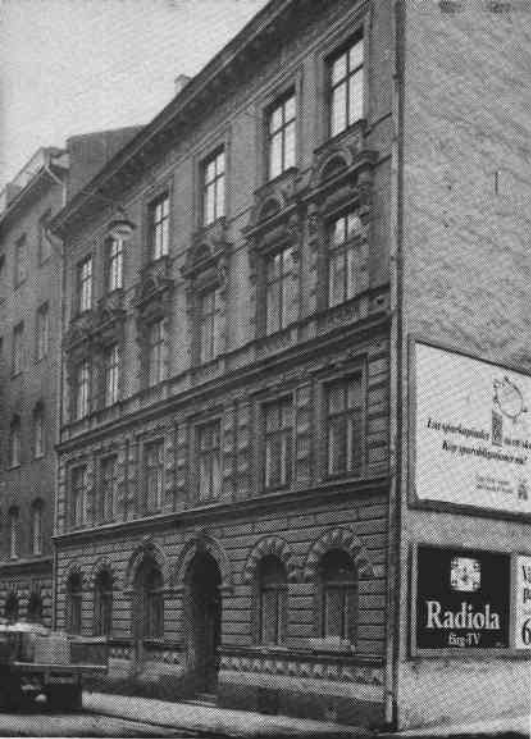
Adelman Mindre 4
Riddargatan 48

Gathus, 4 vån, med gårdsflygel. Gatufasad: grågul rusticerad slätputs. Gårdsfasad: gul slätputs. Rött plåttak.

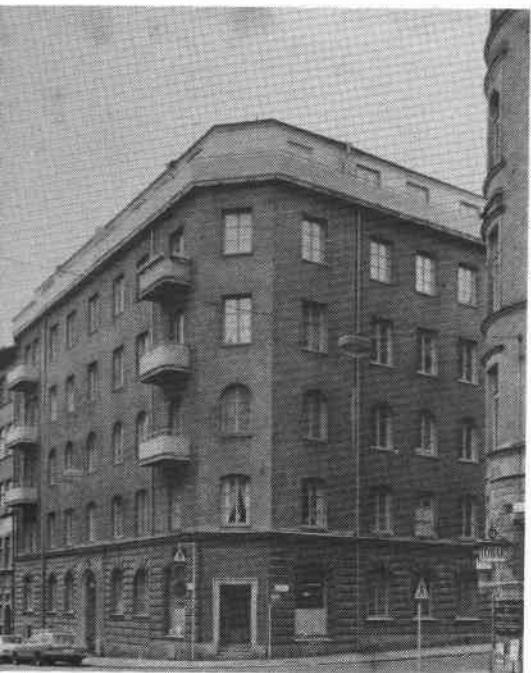
Adelman Mindre 5
Styrmansgatan 9

Gathus (hörnhus), 5 vån + takvån. Gatufasad: grågul terrasitputs med bv i grå rusticerad slätputs. Gårdsfasad: gul slätputs. Svart plåttak.

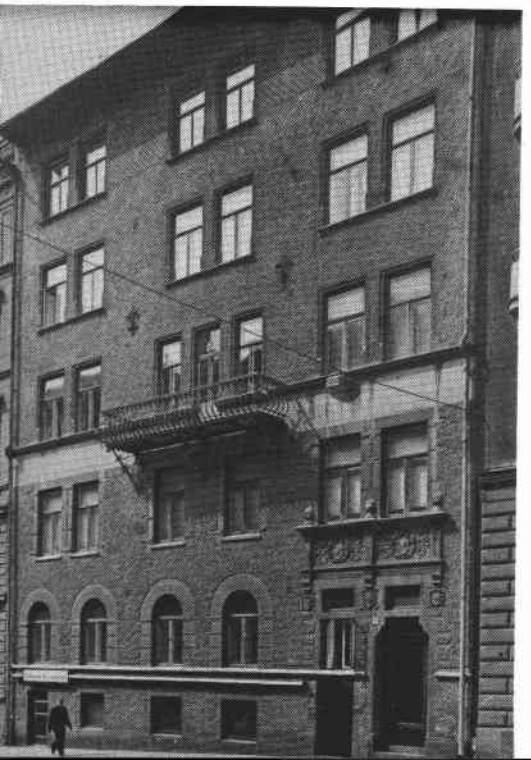
Adelman Mindre 6
Styrmansgatan 7

Gathus, 5 vån + takvån, med gårdsflyglar. Gatufasad:
grå slätputs, kvaderritsad och rusticerad. Gårdsfasad:
gul slätputs. Grått plåttak.

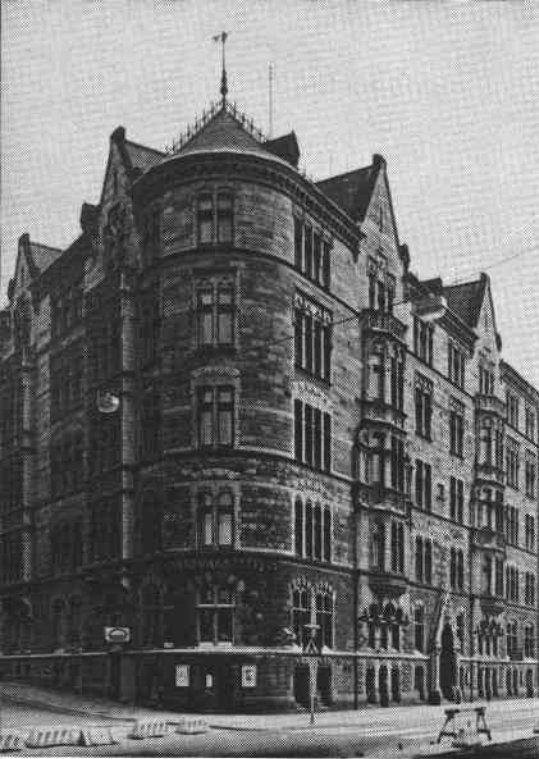
Ädelman Mindre 11
Strandvägen 17

Gathus (hörnhaus), 5 vån + sout vån. Gatufasad: rosa
sandsten med bv i gråbeige kalksten. Gårdsfasad: röd-
gul slätputs. Koppertak.

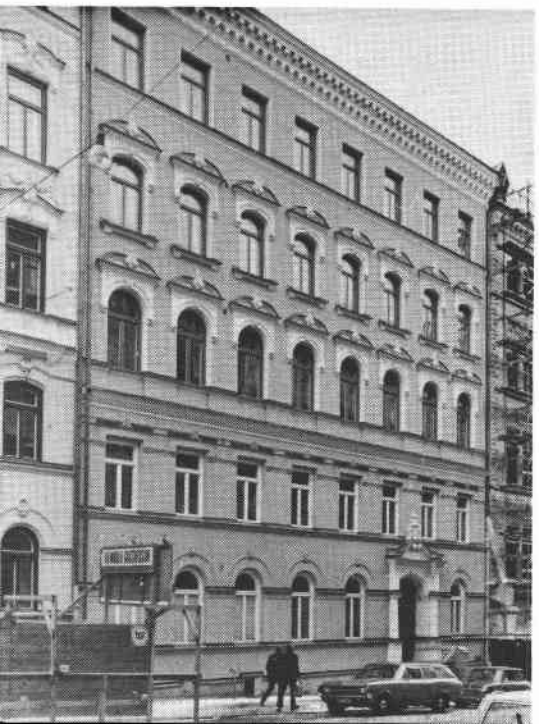
Ädelman Mindre 12
Grevgatan 4

Gathus, 5 vån, med gårdsflyglar. Gatufasad: rosa kva-
derritsad slätputs med vita fönsteröverstycken och grå
sprutputs i bv och vån 1 tr. Gårdsfasad: ljusgrön slät-
puts. Svart plåttak.

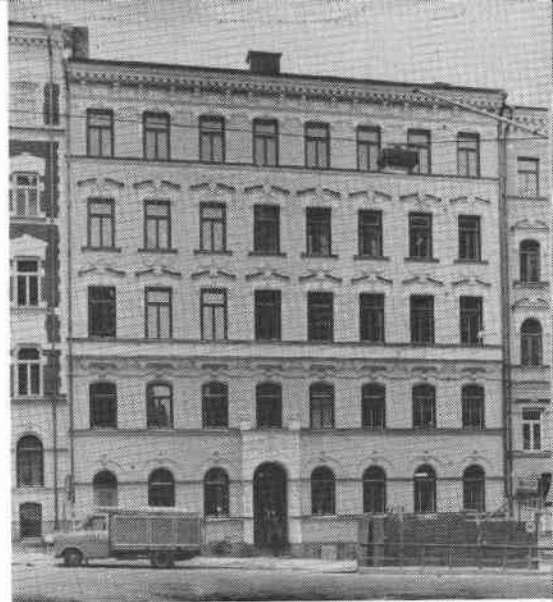
Ädelman Mindre 14
Grevgatan 8

Bostadsfastighet
Byggnadsår 1894-95, arkitekt C Kleitz, byggherre
H Bergqvist.

Gathus, 5 vån + delvis sout vån, med gårdsflyglar. Gatufasad: rött tegel med vita fönsteröverstycken och by i grå kvaderritsad slätputs. Gårdsfasad: gul slätputs. Rött plåttak.

Entré: svartvitt marmorgolv, kalkstenstrappor, fältindelade väggar med icke ursprunglig målning, profilerad taklist, skulpterade mellandörrar. Trapphus: fyllningsdörrar med raka överstycken.

Besökt lägenhet: ursprungliga profilerade taklister och snickerier samt kakelugnar. Kök delvis moderniserat.

Gård: storgatsten och singel, små planteringar.

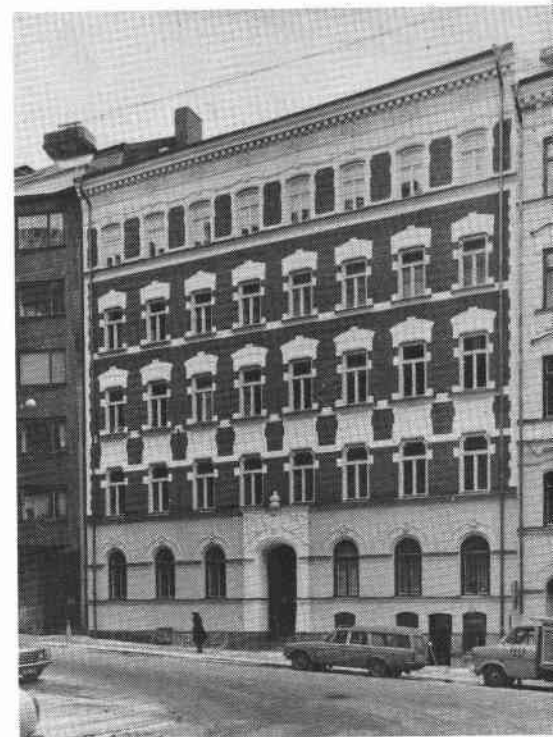
Ädelman Mindre 15
Grevgatan 10

Bostadsfastighet
Byggnadsår 1938-40, arkitekt J Pettersson, byggherre
Fastighetsföreningen Grevgatan 10 u p a, byggmästare
Bengtsson & Nilsson.

Gathus, 6 vån + takvån. Gatufasad: grå terrasitputs. Grönt plåttak.

Entré: grågrönt marmorgolv, enfärgade putsade väggar och tak, två bildreliefer i puts föreställande djur och människor. Gabondörrar.

Gård: kalkstensplattor och buskage.

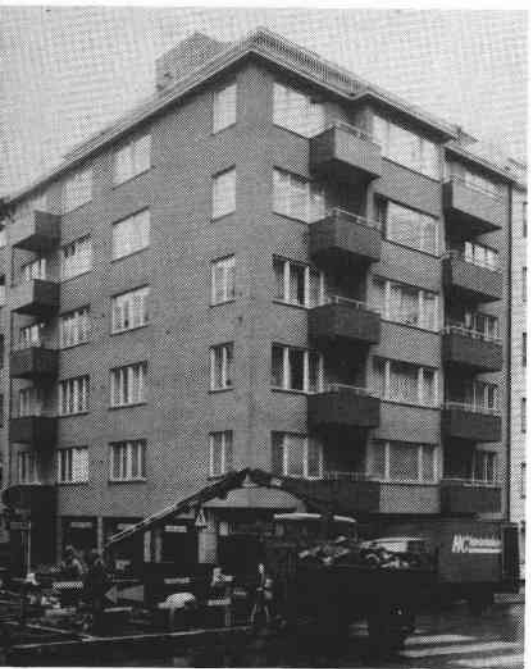
Ädelman Mindre 18
Grevgatan 12, Riddargatan 44

Bostadsfastighet
Byggnadsår 1938-39, arkitekt A Stark, byggherre C A Svanberg.

Gathus (hörnhaus), 6 vån + takvån. Gatufasad: kraftigt gul sprutputs. Grönt plåttak.

Entré: grönvitt marmorgolv, gulmarmorade väggar, grönflammigt tak. Trapphus: en marmorerad kolonn, gröna marmortrappor, enfärgade väggar och tak. Gabondörrar.

Gård: mycket liten.

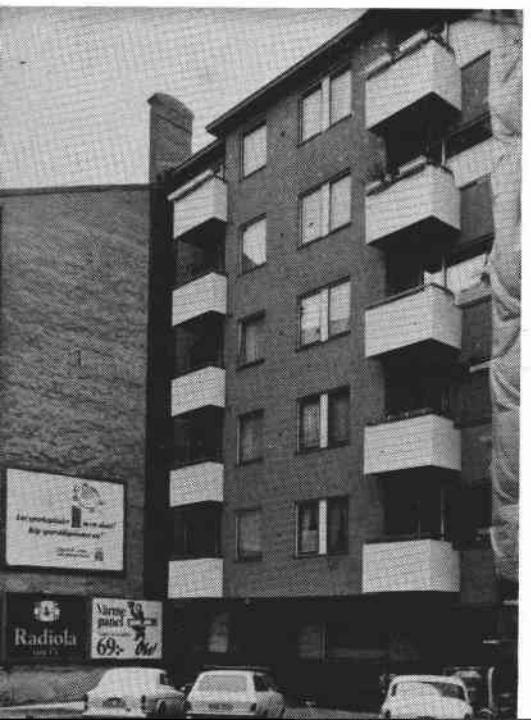
Ädelman Mindre 19
Riddargatan 46

Bostadsfastighet
Byggnadsår 1938-39, arkitekt A Stark, byggherre C A Svanberg.

Gathus, 6 vån. Gatufasad: orange terrasitputs med bv i röd gnejs. Grått plåttak.

Entré: ljusgrönt marmorgolv, väggar klädda med brunbeige plattor, släta tak. Trapphus: enfärgade väggar och dörrar.

Gård: mycket liten.

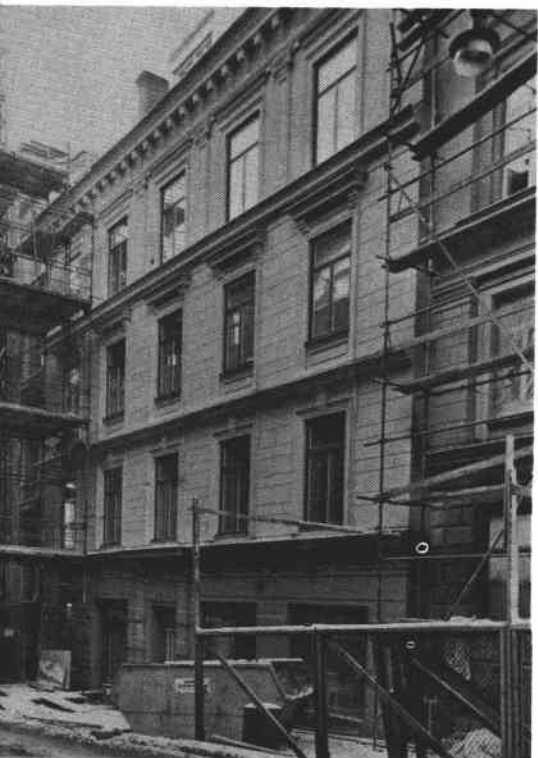
Ädelman Större 4
Riddargatan 54

Bostadsfastighet
Byggnadsår okänt. 1880 påbyggt till nuvarande höjd, arkitekt F Eckert, byggherre J A Falk. 1882 mindre ombyggnad av gathuset samt nybyggnad av gårdshuset, arkitekt O Eriksson, byggherre och byggmästare Johansson & Hammarlund. 1973 in- och utvändigt renovering.

Gathus, 4 vån + vindsvån, med fristående gårdshus. Gatufasad: tidigare gul, kvaderritsad slätputs med bv i grå sprutputs, numera helt i grå sprutputs. Gårdsfasad: ljusgrå sprutputs. Svart plåttak.

Entré: hög, fältindelad bröstpanel, profilerad taklist, svartvitt marmorgolv. Trapphus: kalkstenstrappor, enfärgade väggar.

Besökta lägenheter: av ursprunglig inredning återstår endast fyllningsdörrar.

Gårdshus, 3 vån. Fasad: tidigare ockrafärgad slätputs, nu grå sprutputs.

Entré: ytterdörr med små koniska fyllningar, kalkstengolv, enfärgade väggar med spår av schablonmålad list vid tak.

Gård: asfalterad.

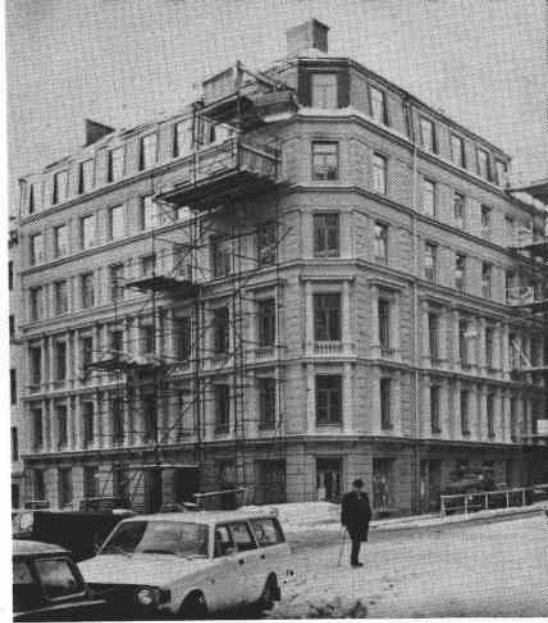
Ädelman Större 6
Grev Magnigatan 3

Bostadsfastighet, numera enbart kontor.

Interiören ombyggd för kontorsändamål.

Gård: asfalterad.

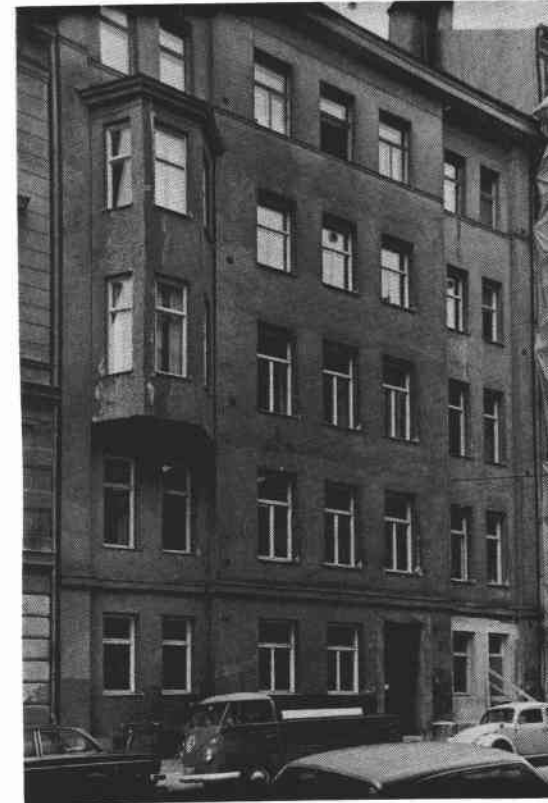
Ädelman Större 7
Strandvägen 27

Bostadsfastighet

Gathus (hörnhaus), 5 vån. Gatufasad: gråvit slätputs med terracottaröda fält, kvaderritsning, rusticering och rikt skulpterade detaljer. I översta våningen flerfärgade glaserade keramikplattor. Nyrenoverad. Gårdsfasad: gul slätputs. Svart plåttak.

Besökta lägenheter bevarar ursprunglig inredning såsom sockelpaneler, rikt skulpterade taklistor, fast takarmatur och fyllningsdörrar med bl a en rund fyllning samt dörröverstycken. Från en ombyggnad vid sekelskiftet kvarstår kakelugnar och i några rum stucktak med yttäckande dekor i utpräglad jugendstil. Kök och bad moderna.

Gård: asfalterad.

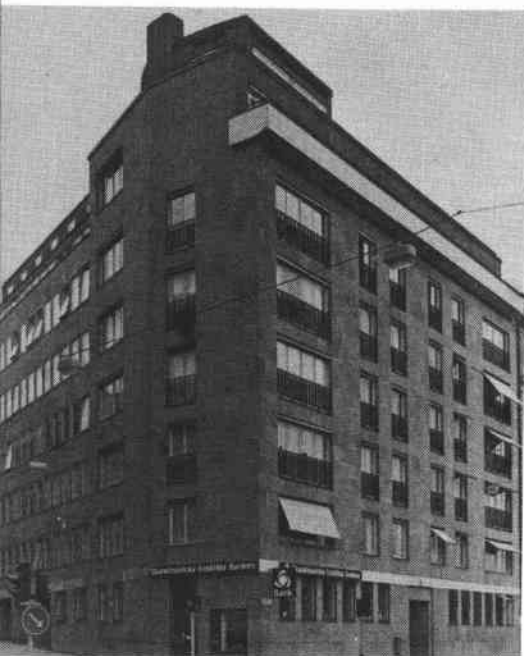
Ädelman Större 9
Strandvägen 23, Styrmansgatan 2

Kontorsfastighet

Entré: golv och trappor av konststen, släta, enfärgade väggar, tak och dörrar, trappräcke i gulmetall.

Gård: cementerad.

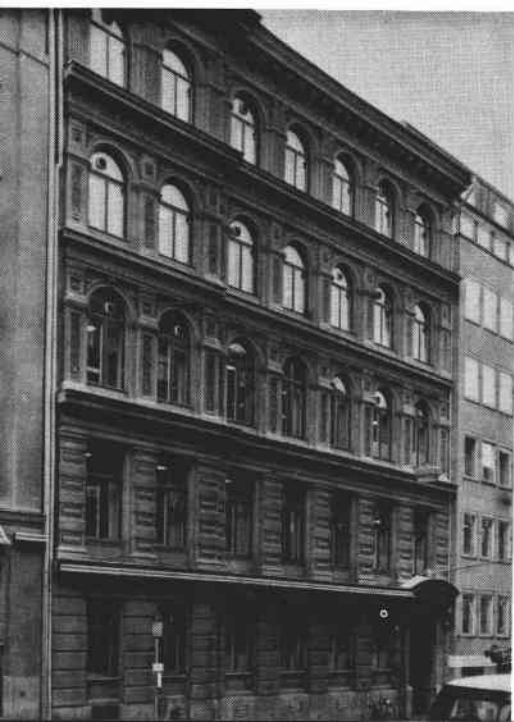
Ädelman Större 10
Styrmansgatan 4

Bostadsfastighet, numera kontor.

Gathus, 5 vån, med gårdsflygel. Gatufasad: grå sprutputs, rusticering och partier med reliefdekor. Gårdsfasad: grågul slätputs. Svart plåttak.

Besökt lägenhet: ursprungliga snickerier, profilerade taklister och fast garderobsinredning. Kök med höga skåp, marmorbänk och öppna hyllor.

Gård: asfalterad.

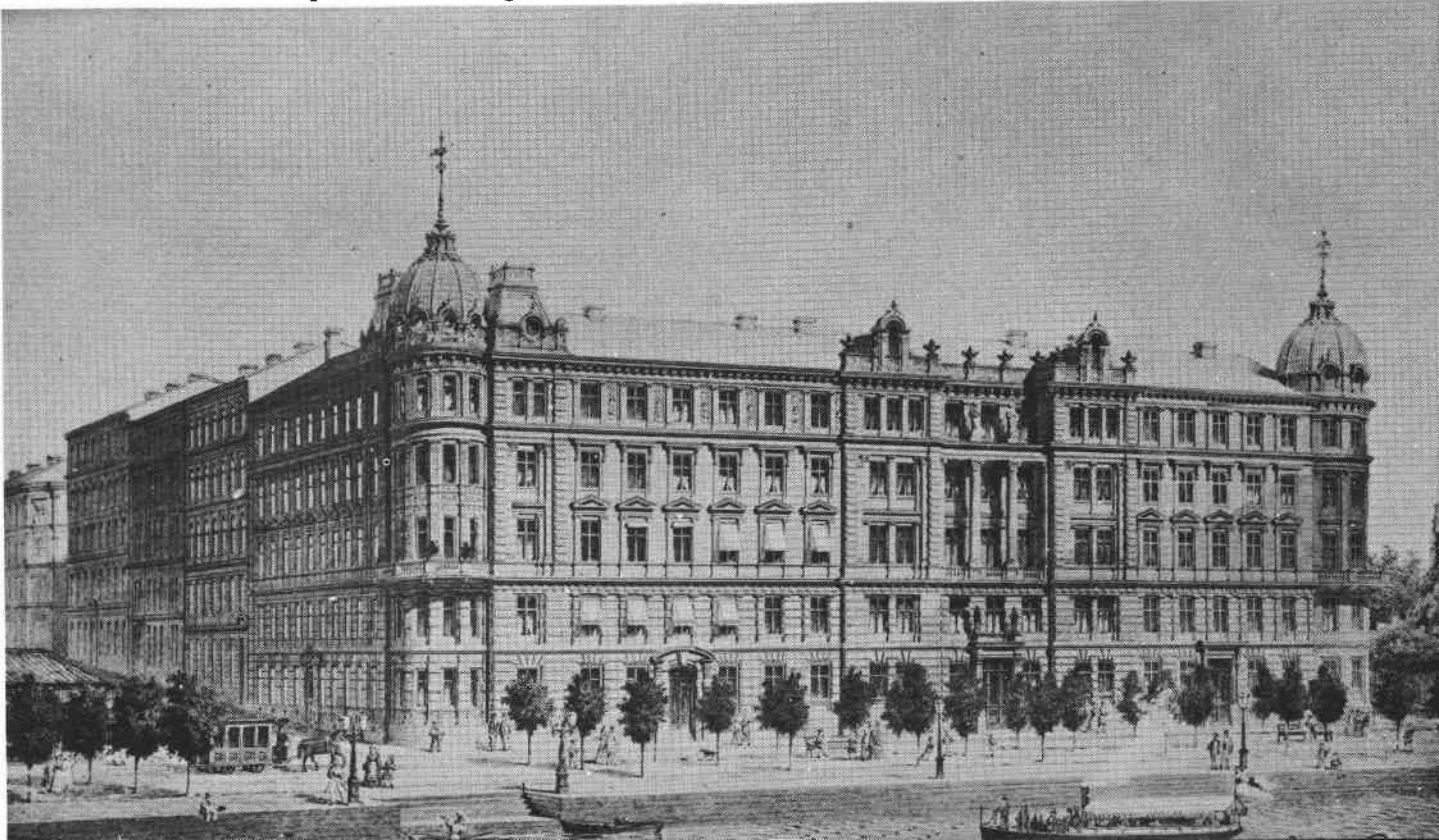
Ädelman Större. Perspektivritning 1882 över hela kvarteret.

Hela kvarteret Ädelman Större ägdes 1882 av Byggnästarfirman Johansson & Hammarlund och arkitekt Oskar Eriksson. Samtliga hus byggdes om eller nybyggdes efter ritningar av Oskar Eriksson. De fasader, som kvarstår oförändrade från denna tid, är kraftfullt artikulerade med rusticerade bottenvåningar och hörnkedjor och har rik skulptural dekor.
