# KOPPEN

MODELLEN

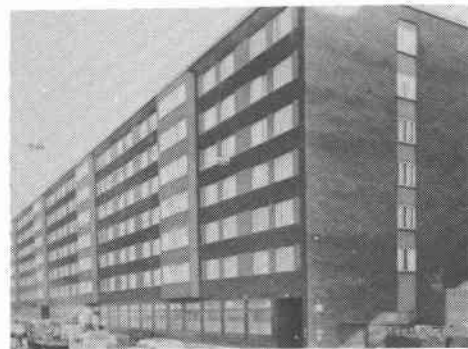
Koppen 5

Byggnadsår 1967-70, arkitekt B Ringqvist, byggherre Hyreshus i Stockholm AB, byggmästare C-O Ericsson.

Gathus, 7 vån. Fasader: brunröd och gulvit sprutputs (bv mot Norra Stationsgatan klädd med glaserat brunrött tegel). Taktäckning: papp.

Gård: överbyggd.

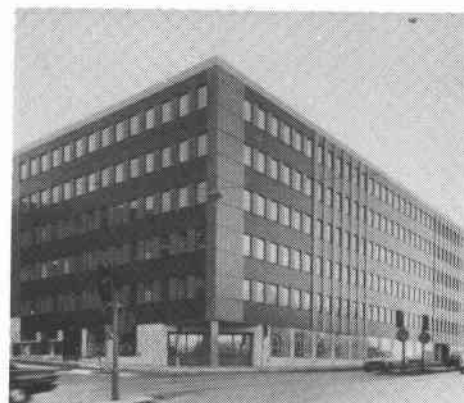
Koppen 7

Byggnadsår 1972- (fastigheten under uppförande), arkitekter K Rasmussen och B Jafner, byggherre Hantverks- och Industribyggen i Stockholm AB, byggmästare Forss & Son AB (B Blixth).

Gathus (hörnhus), 6 vån (delvis 5 vån + sout vån). Fasader: lackerad orange och brun plåt. Taktäckning: papp.

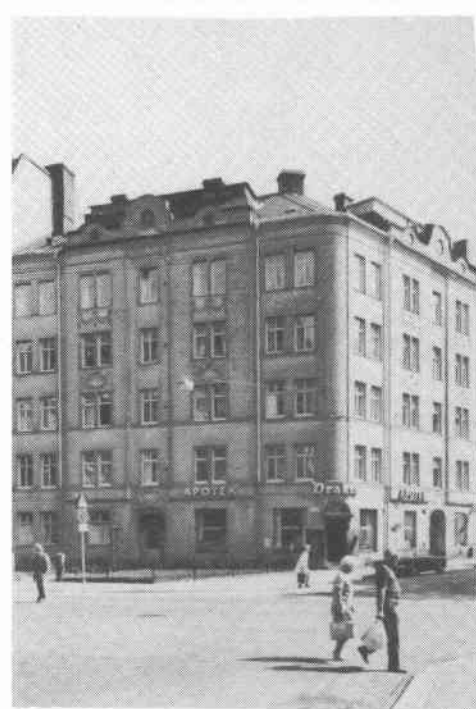
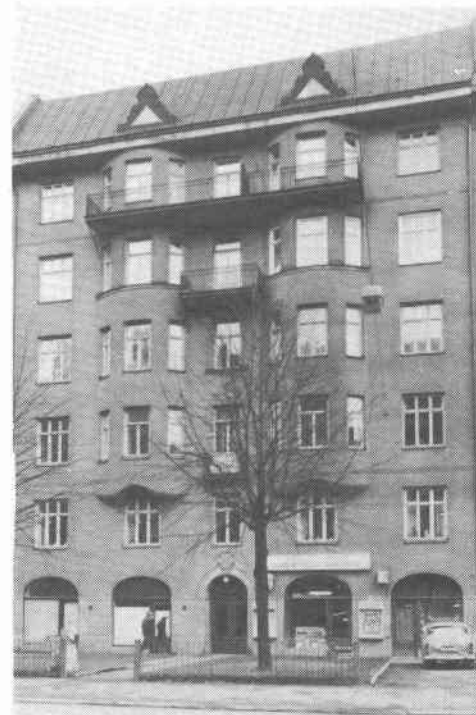
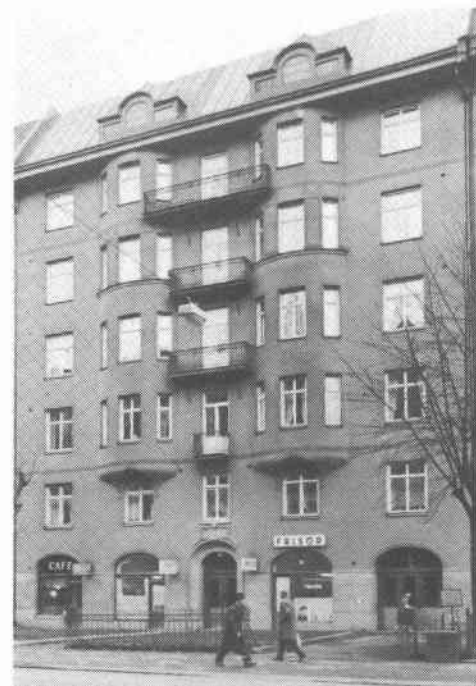
Modellen 4

Gathus, 6 vån. Gatufasad: gråbrun slätputs, bv sandsten. Portal med sandstensomfattning med krönande blad- och blomdecor. Exteriör i samklang med Modellen 2 och 3. Gårdsfasad: gul slätputs. Svart plåttak.

Körport: cementerat golv. Entré, trapphus och vilplan: golv och trappor av konststen, enkla takprofiler, ursprungliga glasade dubbeldörrar.

Gårdshus (helhus), 5 vån. Fasader: grågul slätputs. Svart plåttak.

Besökt lägenhet (uppdelad) i gathuset bevarar ursprunglig inredning bl a stucktaklist, vit skänkkakelugn med tallkotts- och tallbarrsdecor.

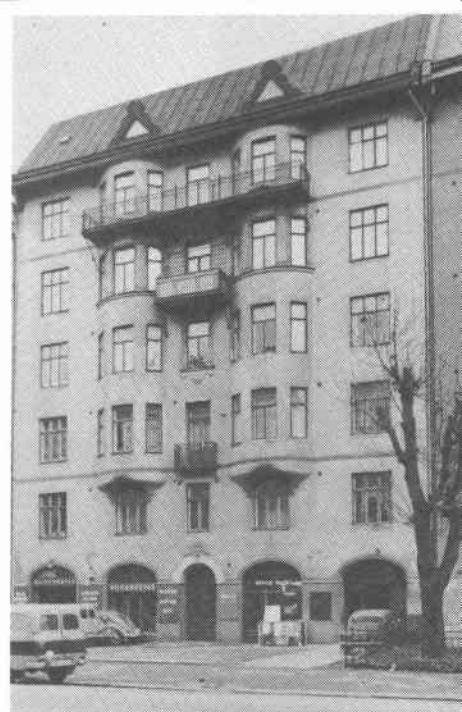
Modellen 5

Gathus (hörnhus), 5 vån + sout vån. Gatufasad: gråbrun slätputs, sout vån rusticerad sandsten. Portaler med sandstensomfattningar, ekportar med skurna växtornament. Byggnadens hörn kröns av en svängd krenelerad gavel. Gårdsfasad: gulbrun slätputs. Plåttak.

Entré, trapphus och vilplan (47 A): golv och trappor av konststen, bjälktak i entrén.

Entréer, trapphus och vilplan (47 B, 35): golv och trappor av konststen, i entrén gråmålad väggpanel med fyllningar och enkel takprofil, blyspröjsade trapphusfönster med svagt färgade rutor i olika nyanser.

Besökt lägenhet har ursprunglig inredning bevarad bl a vita runda och vita skänkkakelugnar, vit skänkkakelugn med tallkotts- och tallbarrsdecor.

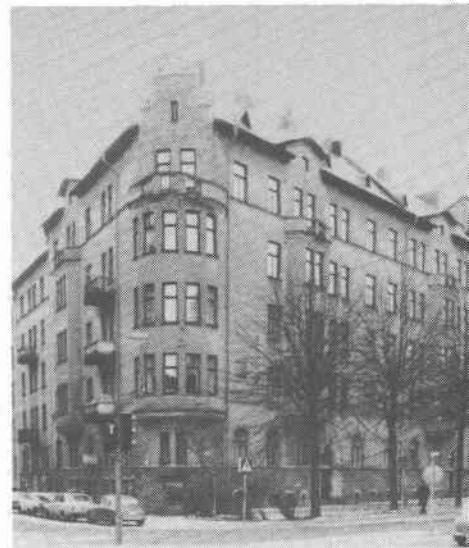
Modellen 6  
Birkagatan 33

Gathus med flygel, 5 vån + sout vån. Gatufasad: grå sprutputs, sout vån rusticerad sandsten. Ny metallport. Gårdsfasad: gul slätputs. Svart plåttak.

Entré, trapphus och vilplan: svart- och vitrutiga marmorgolv, kalkstenstrappor, tak med stucklister, ursprungliga glasade enkeldörrar.

Besökt lägenhet bevarar inredning från byggnadstiden.

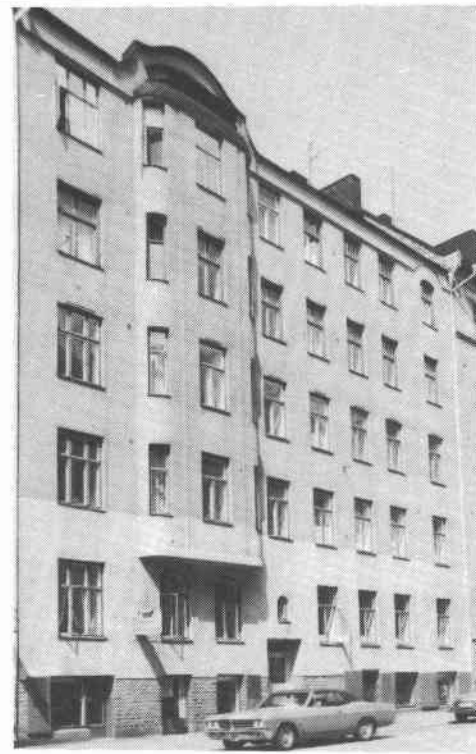
Modellen 7  
Birkagatan 31

Gathus, 5 vån. Gatufasad: bv gul slätputs, vån 1 - 3 tr gul spritputs, vån 4 tr gul slätputs. Portalomfattning med utanpåliggande banddekor i hästskoform, stiliserad blomdekor i puts på burspråkets undersida. Gårdsfasad: gul slätputs. Rött plåttak.

Entré, trapphus och vilplan: vit- och grönrutiga marmorgolv, kalkstenstrappor, i entrén väggar med målade landskapmotiv inom runda och ovala ramar, vid taket stuckgirlandfris, enkel takprofil, stuckdekor kring taklampa, fanerade dörrar.

Gårdshus (halvhus), 4 vån. Fasad: gul slätputs. Rött plåttak.

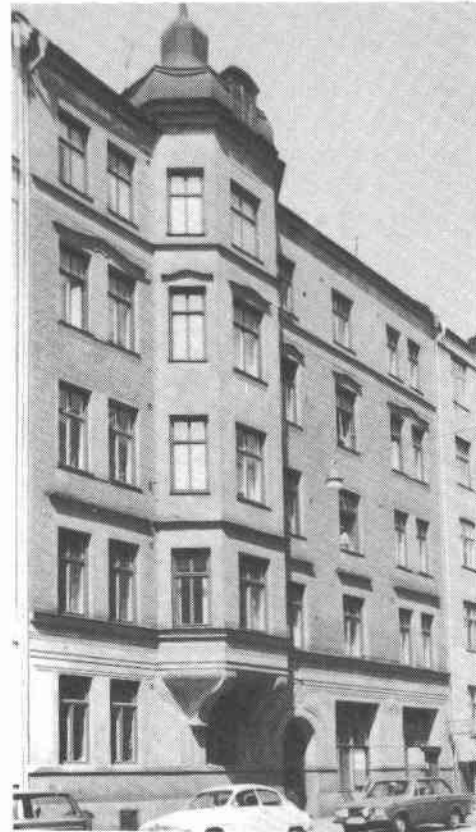
Modellen 8

Gathus (hörnhaus), 5 vån. Gatufasad: ljusgul sprutputs, bv rusticerad sandsten och ljusgul spritputs. Gårdsfasad: gul sprutputs. Svart plåttak.

Entré, trapphus och vilplan (29): golv rutlagda med svarta och vita konststensplattor, kalkstenstrappor, tak med enkla stucklister, ursprungliga dubbeldörrar.

Entré, trapphus och vilplan (8): golv av konststen, kalkstenstrappor, tak med enkla stucklister, trapphusfönster med målad blomdekor i jugendstil, ursprungliga dubbeldörrar. I entrén glasade mellandörrar med överfönster.

Besökta lägenheter bevarar av ursprunglig inredning stucktaklister och vissa snickerier.

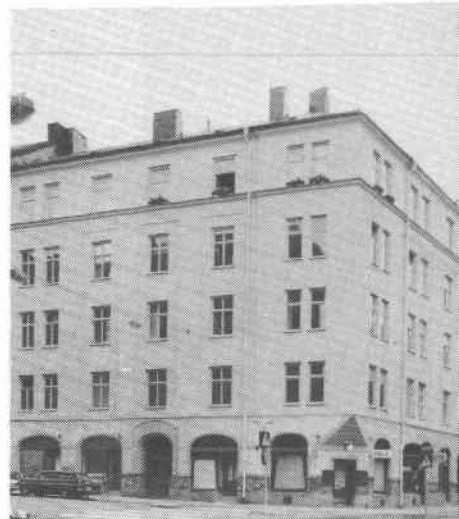
Modellen 9

Gathus, 5 vån. Gatufasad: gul slätputs, bv delvis rusticerad sandsten. Portalomfattning av sandsten med rusticerade kilstenar. Gårdsfasad: gul slätputs. Svart plåttak.

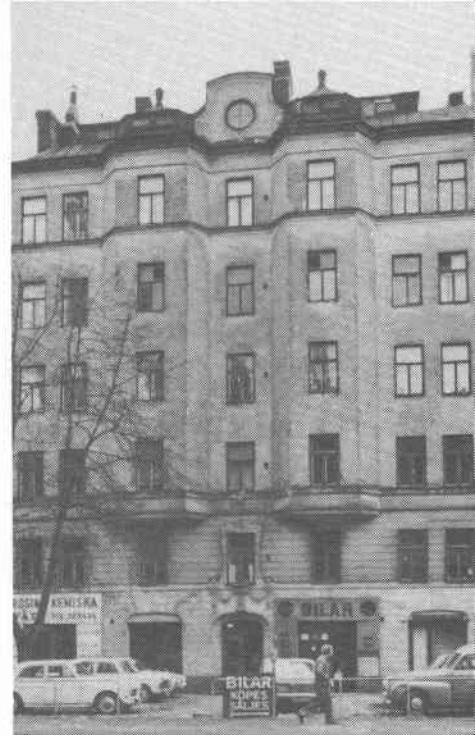
Smältan 5

Gathus (T-hus), 5 vån + sout vån. Gatufasad: gul slätputs, bv rusticerad sandsten. Jugendbarockdekor i lågre relief över portal och på burspråkets fronton. Gårdsfasad: gul slätputs. Svart plåttak.

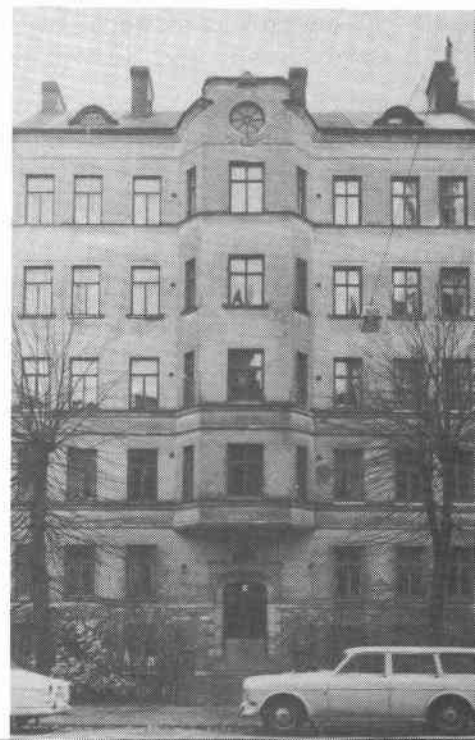
Smältan 7

Byggnadsår 1905-08, arkitekt Dorph &amp; Höög, byggherre W Jagdman, byggmästare A Andersson.

Gathus, 6 vån. Gatufasad: gul slätputs, bv sandstensrustik. Tunn ritsdekor i flera plan med bågmotiv. Fönster med smårutiga överliggare. Barockkartusch över portalen. Gårdsfasad: grå slätputs. Svart och rött plåttak.

Entré (17): golv av konststen med centralt placerat stjärnmotiv i marmormosaik. Trapphus och vilplan: trappor och golv av konststen, enkel takprofil på vilplanen, glasade ursprungliga enkeldörrar.

Entré, trapphus och vilplan (19): som ovan men i entrén golv av konststen med växtdekor i marmormosaik och både glasade enkel- och dubbeldörrar i trapphuset.

Gårdsflygel (vinklad), 5 vån. Fasad: grå slätputs. Svart och rött plåttak.

Besökt lägenhet i gathuset bevarar ursprunglig inredning med vita runda kakelugnar.

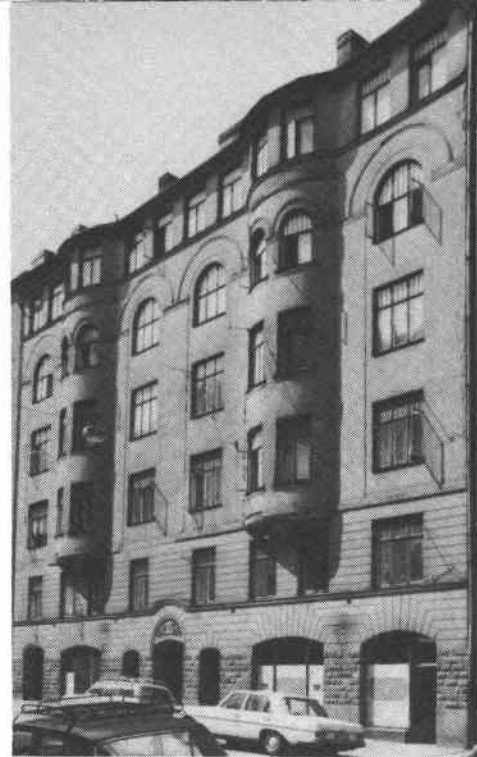
Smältan 8

Byggnadsår 1905-06, arkitekt Dorph & Höög, byggherre 1. B Netzel, 2. P Nilsson, byggmästare 1. B P Dahlbeck, 2. P Nilsson. 1928 centralvärme, badrum, 1949 hissar.

Gathus (hörnhus) med flygel, 5 vån + sout vån resp 4 vån. Gatufasad: brun sprutputs, bv sandsten. Jugendbarockdekor på burspråkens konsoler och över portal mot Vikingagatan. Gårdsfasad: gul slätputs. Rött plåttak.

Entréer (18, 13): marmorgolv, kalkstenstrappor, målade kartuscher på entréväggar, dekorationsmålade tak (slingor). Trapphus och vilplan: kalkstenstrappor, marmorgolv, nya dörrar, målade glasfönster i trapphusen (juggslingor).

Entré (15): rutlagt golv av konststen, gulmarmorade väggar. Trapphus och vilplan: som ovan men golv av konststen.

Lägenheterna moderniserade.

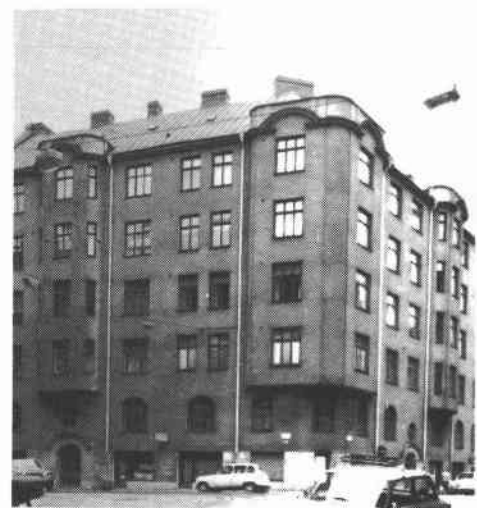
Smältan 9

Byggnadsår 1906-10, arkitekt Hj Eriksson, byggherre 1. D Danielsson, 2. L Abrahamsson, byggmästare G E Nyman. Centralvärme sedan byggnadstiden, 1930 badrum i några lägenheter.

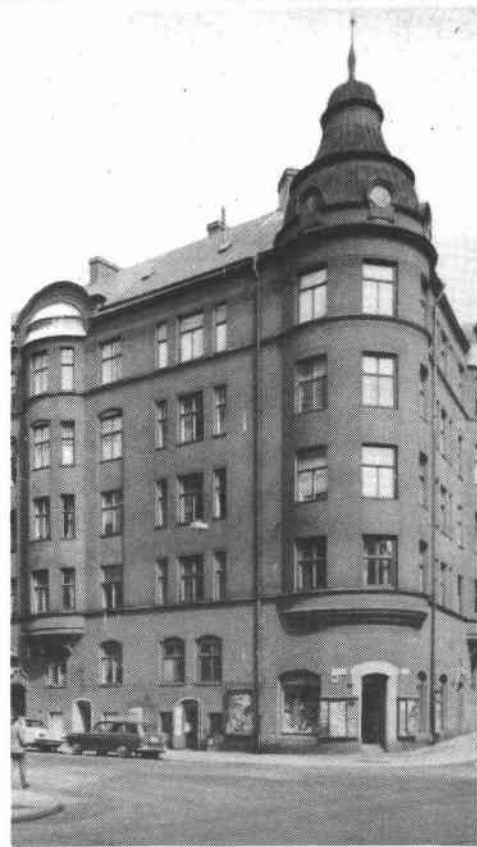
Smältan 13

Gathus (T-hus), 5 vån + sout vån. Gatufasad: grå sprutputs  
med släta dekorativa konsoler under burspråken, sout vån  
rusticerad sandsten. Gårdsfasad: grå sprutputs. Brunt  
plåttak.
