JAKOB MINDRE

JAKOB STÖRRE

JAKOBS KYRKA

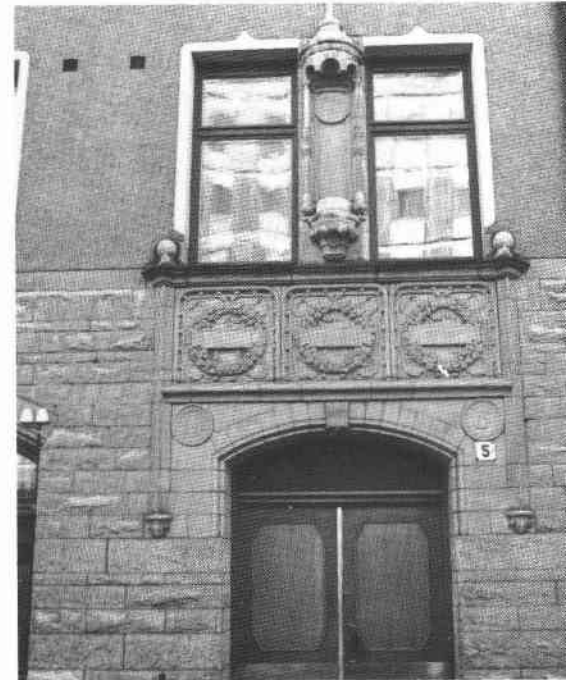
Jakob Mindre 8, portal mot Jakobs g.

Entré (16): smidd grind, svart-vitrutigt marmorgolv, portalomfattningar av huggen kalksten. Entréhall: golv som i entré, väggar av gul och röd stucco-lustro, vita räfflade stuckpilastrar, tunnvalvt vitmålat kassettak. Trapphus: vita marmortrappor, väggar av gul stucco-lustro. Vilplan: golv som i entré; helfranska pardörrar av ek, modern hissfront omramad av gjutjärnspelare, profilerad stucktaklist.

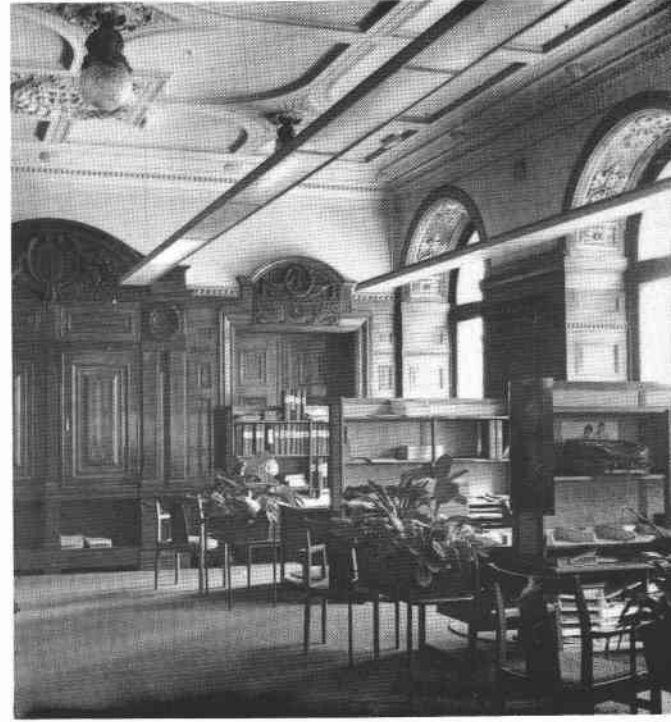
Johannes Större 1,2,8, f d direktionsrum

Bankhall (utformad 1903-06) sträcker sig genom två plan och omges i båda planen av pelargångar (pelare, kolonner och pilastrar av vit marmor) - övervåningens bröstning bär ett reliefband med rönklasar, krabbor, snäckor, olonborrar och blommor; över övervåningens bågar reliefer med urnor och blommor och överst en polykrom gesims som infattar glastaket. Golvet rutat av grön och vit marmor. Disk av grön marmor med bronserad beslagsornamentik. Vägghasta soffor och skrivpulpeter av mahogny. Trappa till f d direktionstvåning vån 1 tr av ek med ledstänger och bröstning av mahogny, väggarna delvis av marmorstuck. Styrelserum vån 1 tr bevarar inredning från 1903-06 - boaserade väggar med dörröverstycken i skuret trä, fältindelstucktak, guldfärgad stuckdekor i fönstersmygarna. I övrigt bevaras föga av äldre inredning.

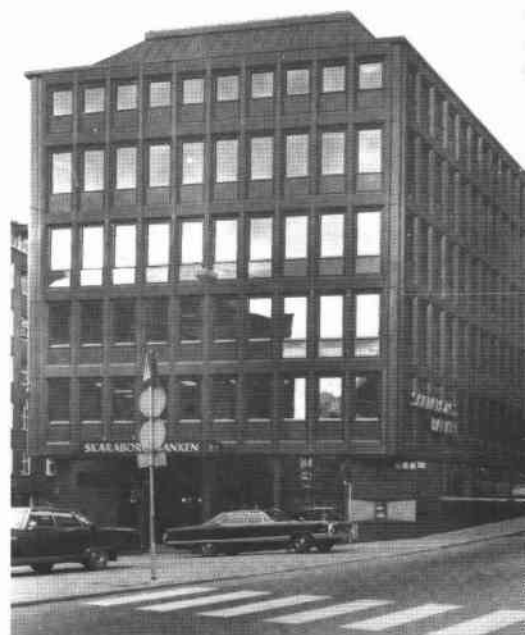
Järnplåten 23, entré

Entré: golv av vit marmor, väggar av polerad rödgrå granit. Trapphus och vilplan: golv och trappor av vit marmor, rödmålad hissfront, blå- resp vitmålade väv-klädda väggar.
