KILEN

KLARA KYRKA

KLOCKAN

KURLAND

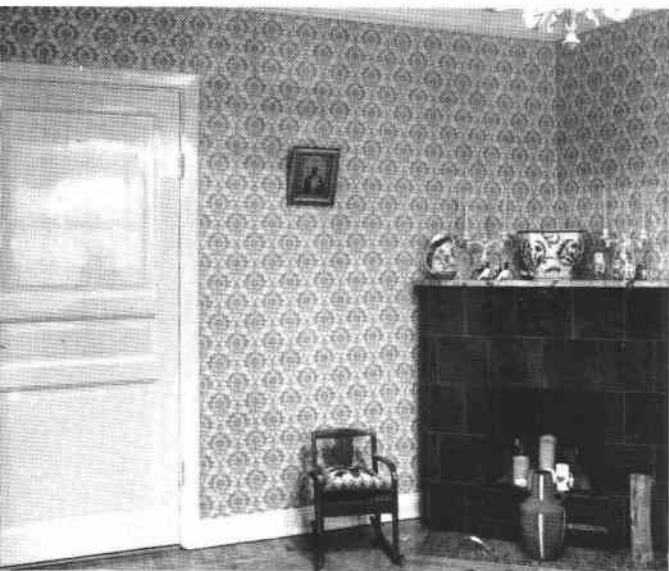
Kilen 2,5, öppen spis i hall

Besökt bostadslägenhet bevarar av ursprunglig inredning halvfranska enkeldörrar, parkettgolv och öppen spis klädd med grönt kakel.

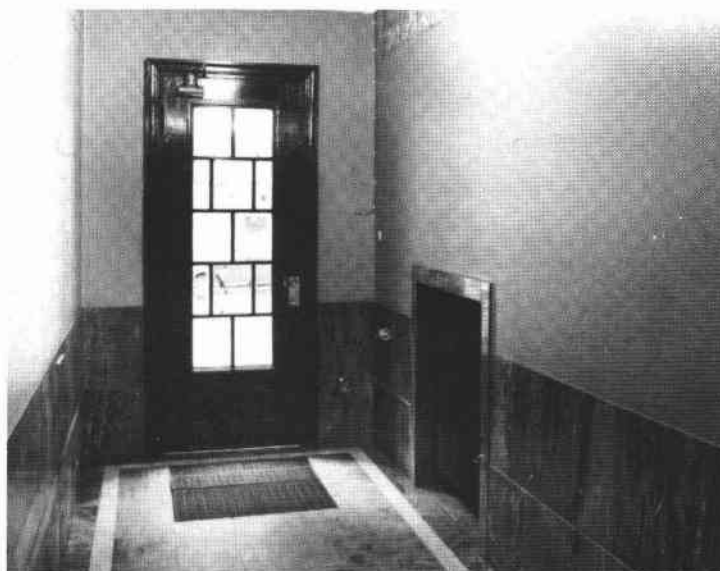
Kilen 2, 5, entré

Entré: golv, trappa och väggbröstning av grön marmor, målad stillebensfris i grisaille vid tak. Trapphus: vita marmortrappor. Vilplan: golv av vit marmor, fältindelade väggar, halvfranska enkeldörrar, ursprunglig hiss.

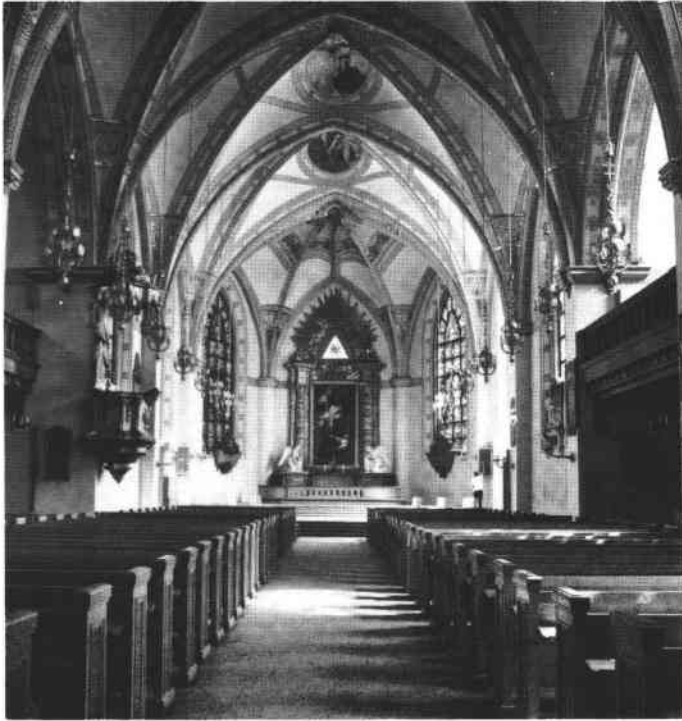
Klara Kyrka, interiör - mot altaret

Enskeppig hallkyrka med korsarmar. Å väggar pilastrar som bär upp valvbågar vilka avdelar taket i fem kryssvalv. Altare av brun och röd ölandskalksten efter ritningar av C F Adelcrantz (1787-90) med altarmålning föreställande korsnedtagningen och utförd av J Hoffman (1766). Knäböjande änglar vid altaret av vit marmor utförda 1904 efter gipsoriginal av J T Sergel. Korfönster med glasmålningar (tyskt arbete, 1882). Predikstol sannolikt utförd av arkitekt C Hårleman (1750-tal). Dopfont av vitgrå marmor efter ritningar av arkitekt T Thorén (1908). Orgelläktare och orgelfasad av arkitekt A Lindegren (1906). Valvmålningar av O Hjortzberg (1906). Golv av grå kalksten och bänkar från 1963-65 samt ljuskronor ritade av arkitekt O Leijonhufvud (1949).

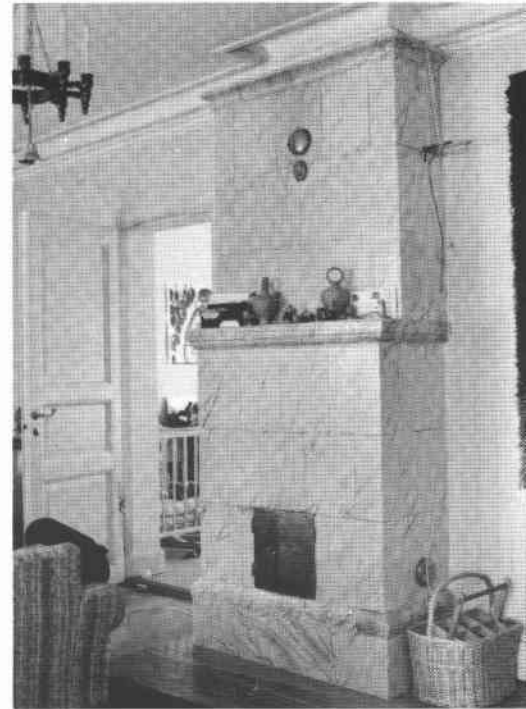
Klockaren 1, lägenhetsinteriör

Besökta bostadslägenheter bevarar av äldre inredning takprofiler (1700-tal) och stucktakrosetter (1800-talets slut) samt en blåmarmorerad skänkkakelugn (1800-talets förra hälft).

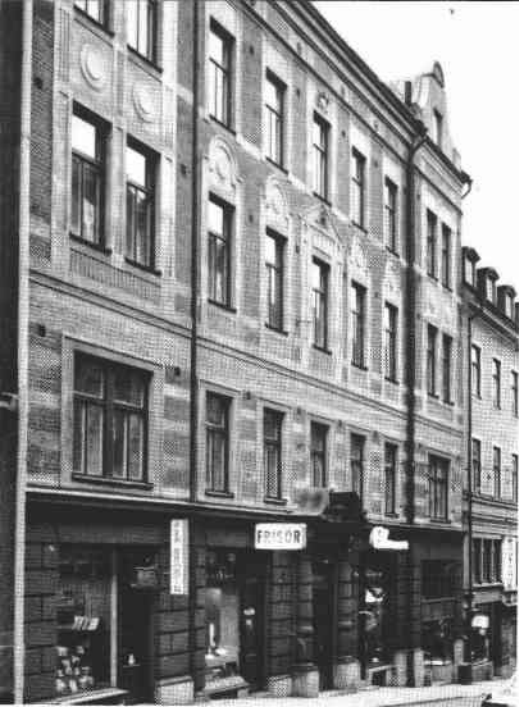
Kurland 4
Drottninggatan 102

Bostads- och kontorsfastighet (urspr endast bostads-). Byggnadsår (gathuset) 1887-88, osignerade ritningar, byggherre och byggmästare J E Thomas. Byggnadsår (gårdshuset) 1863, osignerade ritningar, byggherre C W von Köhler. 1887-88 ombyggnad av gårdshuset. 1932 centralvärme. 1954-55 inredande av vindsvåning (gathuset).

Gathus, 4 vån + inredd vind. Gatufasad: rött verblendertegel och vit slätputs, bv grå slätputs. Gårdsfasad: gul slätputs. Svart plåttak.

Entré: mönsterlagt golv av cementmosaik, väggar grå- och grönmarmorade till ca 1,70 m höjd, rik stukktaklist, takrosett. Trapphus: trappor av cementmosaik i imitation av matta, träbalusterräcke som vid vilplanen avslutas av lykthållare av järn, väggar som i entré. Vilplan: golv och väggar som i entré, helfranska grönmarmorade par- och enkeldörrar, taklist.

Besökt interiör bevarar av ursprunglig inredning rika stukktaklister och takrosetter, sockelpaneler samt spegelskänkkakelugn med målad reliefdekor.

Gårdshus (helhus), 5 vån. Fasader: gul slätputs. Svart plåttak.

Entré, trapphus och vilplan: golv och trappor av grå kalksten, släta dörrar.

Gård: underbyggd, asfalterad, glasbetong. Uthus (1 vån, gul slätputs, svart plåttak). Norra gården: underbyggd, asfalterad.

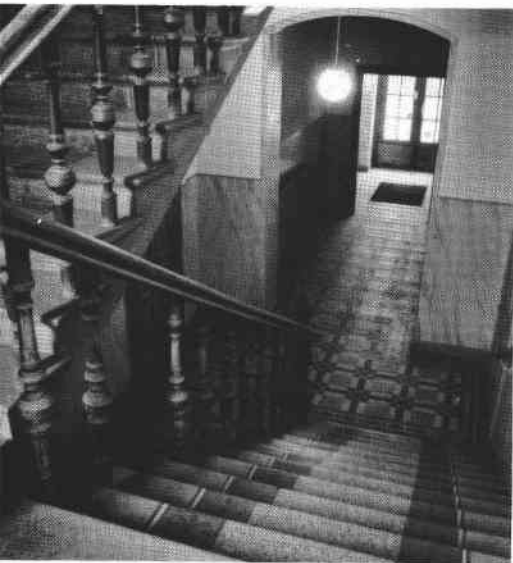
Kurland 5
Kammakargatan 40

Bostadsfastighet.

Byggnadsår 1800 (hörnhusdelen), arkitekt P Serén, byggherre J Öman. 1864-66 nybyggnad av flygeln mot Kammakargatan samt diverse invändiga ombyggnader i hörnhusdelen. 1876 inredande av vindsvåning (åt Drottninggatan). 1912-15 överbyggnad av gård, ny entré, hiss. 1924 centralvärme. 1925 inredande av vindsvåning (åt Kammakargatan). Många lägenheter har under årens lopp uppdelats.

Gathus (hörnhus), 4 vån + inredd vind. Gatufasad: rosa, bv brun, fönsteromfattningar och pilastrar vit slätputs. Gårdsfasad: gul slätputs. Rött plåttak.

Entré: golv av grå konststensplattor (fris av vit marmor), profilerad taklist. Trapphus: konststenstrappor, spröjsade fönster med råglasrutor, hiss i trappspindeln. Vilplan: golv som i entré, släta dörrar (även halvfranska enkeldörrar), profilerad taklist.

Besökt bostadslägenhet bevarar inredning från 1860-talet såsom halvfranska pardörrar, profilerade taklister, sockelpaneler, takrosetter, brädgolv samt en vit skänkkakelugn med reliefdekor.

Gård: överbyggd, asfalterad.

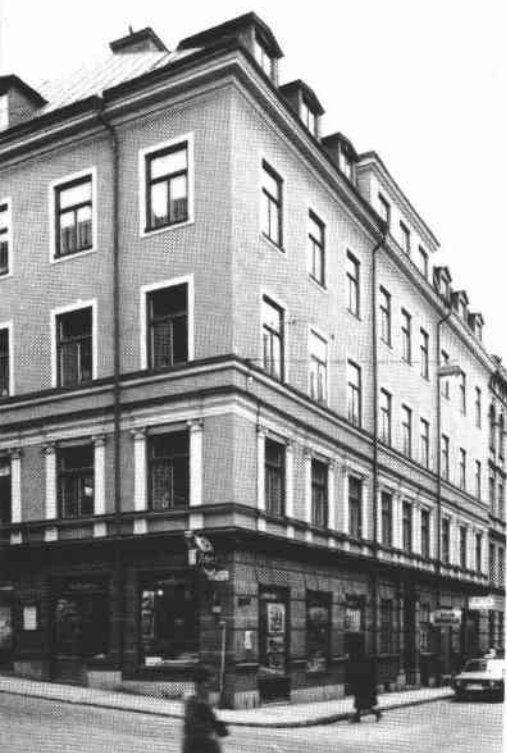
Kurland 6

Kontors- och lagerfastighet (urspr bostads-).

Byggnadsår 1878, osignerade ritningar, byggherre A Stålhammar, byggmästare J E Thomas. 1942-44 överbyggnad av gård och ombyggnad i bottenvåning och vån 1 tr.

Gathus, 4 vån + sout vån. Gatu- och gårdsfasader: rosa slätputs. Svart plåttak.

Entré: golv rutlagt av grå och röda kalkstensplattor, glasade mellandörrar med överfönster. Trapphus: gjutjärnstrappor med räfflade kalkstenssteg och genombrutna sättsteg. Vilplan: golv rutlagt av röd kalksten och vit marmor (grå kalkstensfris) (vån 1 tr golv mönsterlagt av keramiska plattor), glasade helfranska pardörrar, dagerfönster.

Besökt interiör (f d bostad, vån 1 tr) bevarar ursprunglig inredning såsom helfranska pardörrar, halvfranska enkeldörrar, sockelpaneler, takrosetter, kälade tak samt vita kakelugnar (somliga rikt relieförnerade).

Gård: överbyggd, asfalterad, glasbetong.

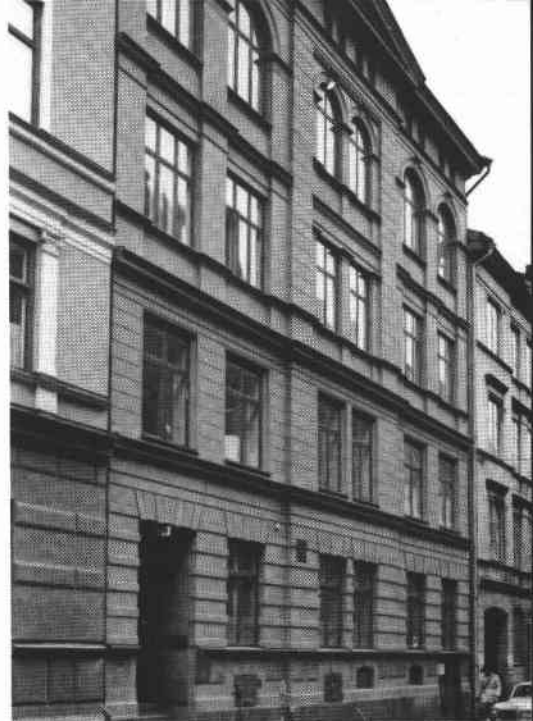
Kurland 7

Kontorsfastighet (gathuset urspr bostads-, gårdshuset urspr polisstation).

Byggnadsår (gathuset) 1859, osignerade ritningar, byggherre Bretzner. Byggnadsår (gårdshuset) 1910-11, osignerade ritningar, byggherre Stockholms stad. 1932 centralvärme. Diverse ombyggnader har genomgått gathuset i samband med kontorsinredningar.

Gathus, 4 vån. Gatufasad: gråvit slätputs. Gårdsfasad: brun slätputs. Rött plåttak.

Körport: asfalterat golv. Trapphus: trappsteg av snedräfflad kalksten. Vilplan: golv av grå och röd kalksten, halvfranska enkeldörrar (även helfransk glasad pardörr).

Besökt kontorslokal (f d bostad) bevarar av ursprunglig inredning ett rum med halvfransk bröstpanel och vit flat kakelugn.

Gårdshus (helhus), 4 vån. Främre fasad: gulbrun slätputs. bv spritputs. Bakre fasad: ljusbrun slätputs. Rött plåttak.

Entré, trapphus och vilplan: golv och trappor av kalksten, halvfranska dörrar.

Gårdshuset bevarar i viss utsträckning ursprunglig snickeriinredning.

Gård: asfalterad, grus, gårdsträd. Uthus (1 vån, gulmålad locklistpanel, rött plåttak). Bakgård: asfalterad.

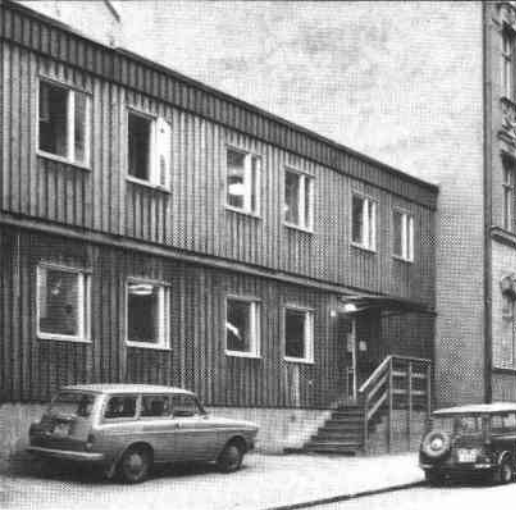
Kurland 10

Inackorderingshem. Provisorisk byggnad.

Byggnadsår 1969, arkitekt Stockholms stads fastighetskontor, byggherre Stockholms nykterhetsnämnd.

Gathus, 2 vån. Fasader: lockpanel. Tak belagt med takpapp.

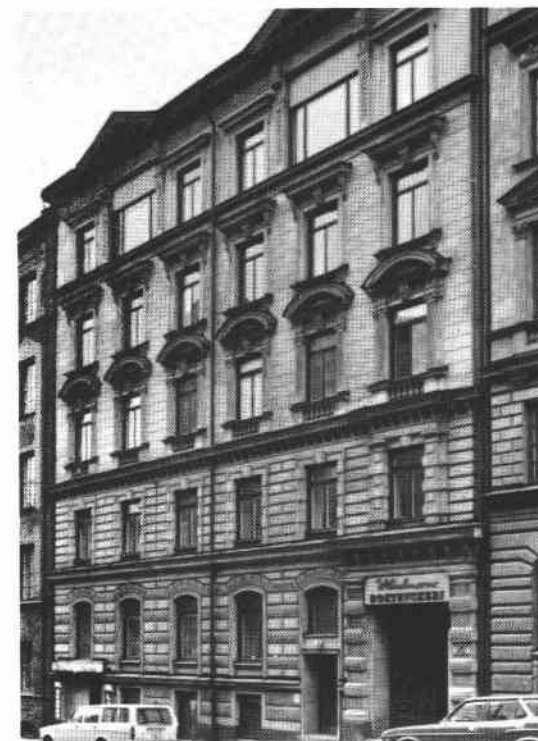
Kurland 15
Holländargatan 23

Kontorsfastighet (urspr bostads-).

Byggnadsår 1888-90, arkitekt K Salin, byggherre och byggmästare J G Nilsson. 1933-34 centralvärme, badrum. 1936 hiss. 1963-64 fasadrenovering. 1972-73 genomgripande ombyggnad för kontor, inredande av vind.

Gathus, 5 vån. Gatufasad: rött verblendertegel, bv och fasaddetaljer grå slätputs. Gårdsfasad: gul slätputs. Rött plåttak.

Entré: golv och trappa av grön marmor, slät sockelpanel, vid tak stuckfris, profilerad taklist, glasade mellandörrar med sido- och överfönster. Trapphus: trappor täckta av matta, blyspröjsade fönster med svagt färgade rutor, gjutjärnsbalustrar. Vilplan: svart-vitrutigt marmorgolv, helfransk pardörr med svängt överstycke, helfransk enkeldörr, dagerfönster, taklist, hiss.

Besökt kontorslokal (vån 2 tr) bevarar av ursprunglig inredning helfranska pardörrar, sockelpaneler och relief-ornerade kakelugnar i pastellfärger.

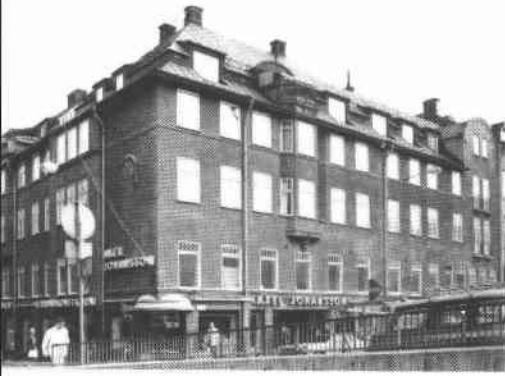
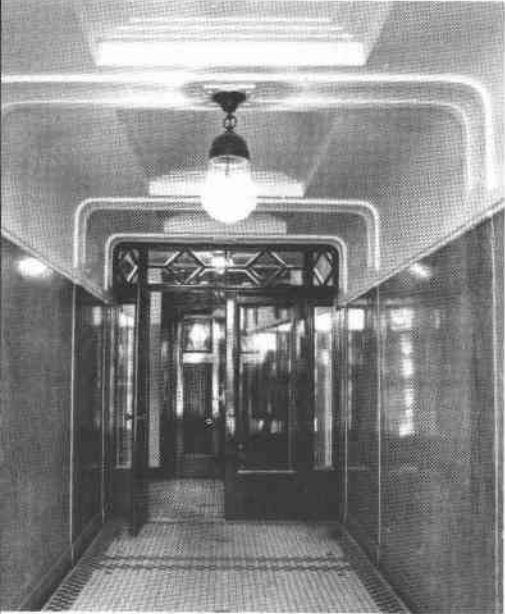
Kvasten 2, 3
Norrländsgatan 16

Gathus (hörnhus), 4 vån + inredd vind och gårdsflyglar. Gatufasad: grå terrasitputs. Gårdsfasader: gul slätputs. Svart plåttak.

Entré: ny port, mosaiklagt golv i svart och vitt, väggarna till ca 2 m höjd klädda med grönmarmorerad stuccolustro, taket avdelat i fyra sektioner av stuckdekorerade gördelbågar. Trapphus: vita marmortrappor, blyspröjsade fönster med råglasrutor och färgad mittdekor, hiss i trappspindeln. Vilplan: golv som i entré, helfranska dörrar (även äldre halvfranska dörrar), dekorativt utformad hissgrind. Vån 2 tr har vägg delvis klädd med mönstrat blått kakel och med inbyggd vattenfontän. Entré, trapphus och vilplan utformade 1913-14.

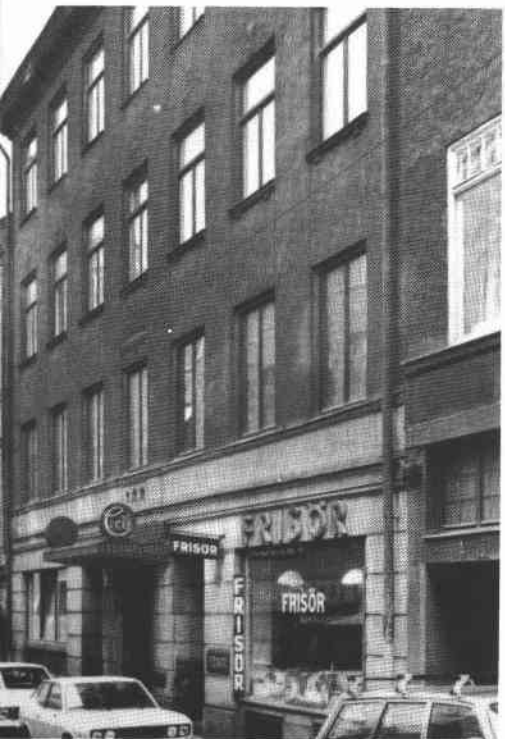
Kvasten 4
Jakobsbergsgatan 9

Gathus, 4 vån + inredd vind. Gatufasad: grå terrasitputs, bv vit slätputs. Gårdsfasad: gul slätputs. Rött plåttak.

Entré: golv, trappa, väggbröstning resp sockel samt vägg-lisener av grå kalksten, kälade tak, glasade mellandörrar med överfönster i dekorativ spröjsning. Entrén utformad 1916-17. Trapphus: trappor av brun kalksten, blyspröjsade fönster med råglasrutor i dekorativ spröjsning. Vilplan: golv rutlagt av olikfärgade kalkstensplattor, halvfranska pardörrar med spröjsade överfönster, dekorativt utformad hissgrind (1917). Trapphus och vilplan har i stort ursprunglig utformning. Vilplan vån 4 tr utformad 1917.
