# TORGVÅGEN

# TORKAN

# TORSKEN

# TRANHALSEN

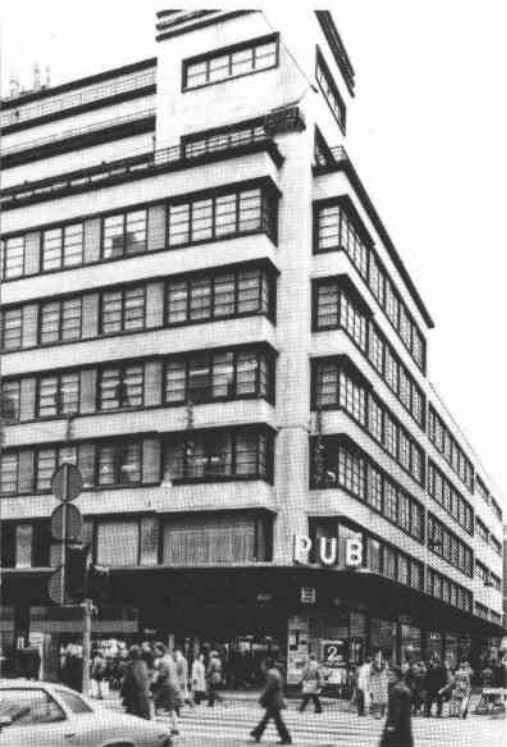
Torgvågen 7

Varuhus, kontorsfastighet.

Byggnadsår (hörnhuset Hötorget-Kungsgatan) 1915-17, arkitekt och byggmästare E Lindqvist (fasad: Cyrillus Johansson), byggherre Slakteri AB Normalm.

Gathus (hörnhus), 6 vån + inredd vind. Gatufasad: rödbrun terrasit och rödbrun polerad granit. Kopparplåttak.

Byggnadsår (hörnhuset Hötorget-Gamla Brogatan) 1924-25, arkitekt E Bernhard och H Ahlberg, byggherre Paul U Bergström AB, byggmästare F Dahl. 1960 ny varuhusentré. 1964 ombyggnad av ljusgård (nya rulltrappor).

Gathus (hörnhus), 6 vån + inredd vind. Gatufasad: rödbrun terrasit och ljus granit. Kopparplåttak.

Byggnadsår (hörnhuset Gamla Brogatan-Drottninggatan) 1936-37, arkitekt KF:s arkitektkontor, byggherre Paul U Bergström AB, byggmästare C Zetterberg.

Gathus (hörnhus), 5 vån + 3 takvån. Gatufasad: gråvit travertin, bv polerad rödbrun granit. Grått plåttak.

Byggnadsår (mellersta huset åt Drottninggatan) 1912-14, arkitekt Westholm &amp; Bagger, byggherre Paul U Bergström AB, byggmästare I B Persson. 1936 genomgripande och radikal ombyggnad samt påbyggnad, ny fasad (arkitekt KF:s arkitektkontor).

Gathus, 5 vån + 3 takvån. Gatufasad: gråvit travertin, bv polerad rödbrun granit.

Byggnadsår (hörnhuset Drottninggatan-Kungsgatan) 1929-30, arkitekt O Gormsen, byggherre Paul U Bergström AB, byggmästare F Dahl.

Alla fem byggnaderna är numera sammanbyggda till ett gemensamt varuhus och som fått sin interiör förändrad vid täta ombyggnader.

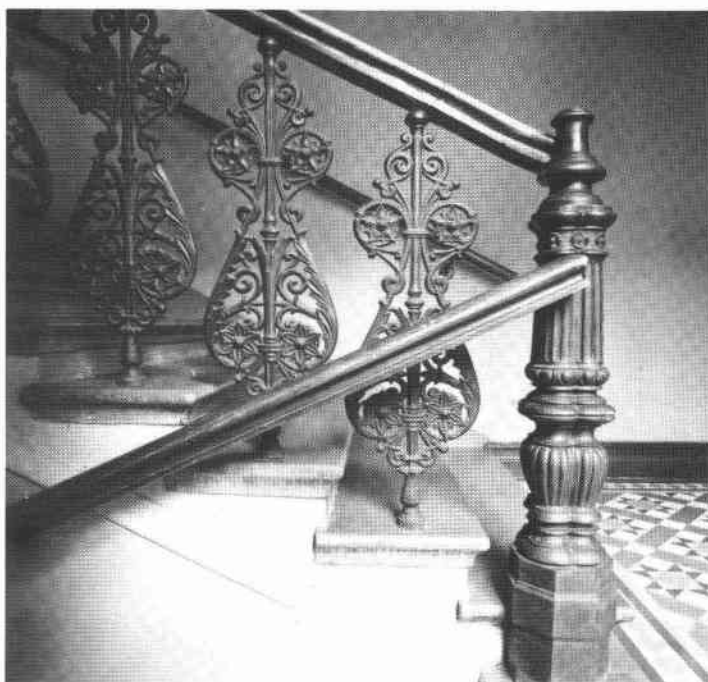
Torkan 1, trappräcke

Gathus, 4 vån och gårdsflygel. Gatufasad: mörkgrå putsrustik (under taklist välbevarad beslagsornamentik i stuck), ursprunglig brummålade glasad port med kraftig förkroppning. Gårdsfasader: brun slätputs. Plåttak.

Entré: schackrutigt marmorgolv med svart fris, palmettfris vid tak. Trapphus och vilplan: trappor av brun kalksten, golv mönsterlagda av keramiska plattor (blått stjärnmönster på vit botten), trappräcke med gjutjärnsbalustrar, brummålade enkeldörrar (1920-tal), taklist (äggstav).

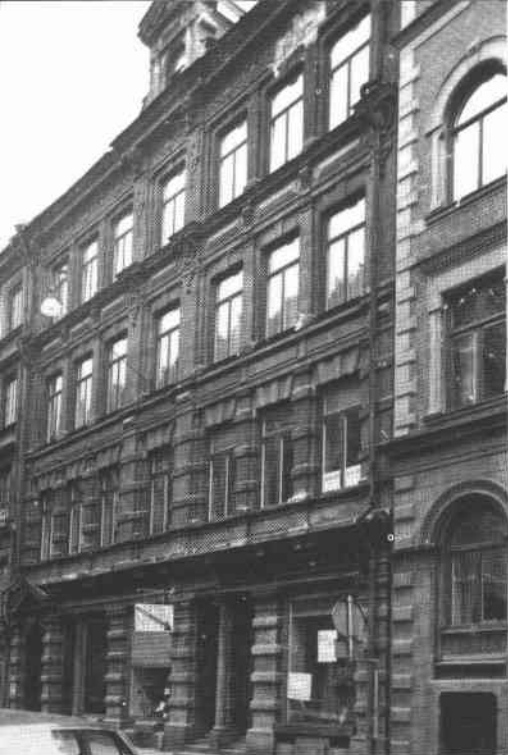
Torkan 1  
Regeringsgatan 91

Bostadsfastighet.

Byggnadsår 1888-89, arkitekt A Högberg, byggherrar A Högberg och A G Törner, byggmästare A G Törner. 1929 lägenhetsuppdelningar och modernisering.

En stor lägenhet på varje plan uppdelades 1929 i två mindre. Besökt lägenhet bevarar ursprungliga snickerier samt öppen spis från 1929.

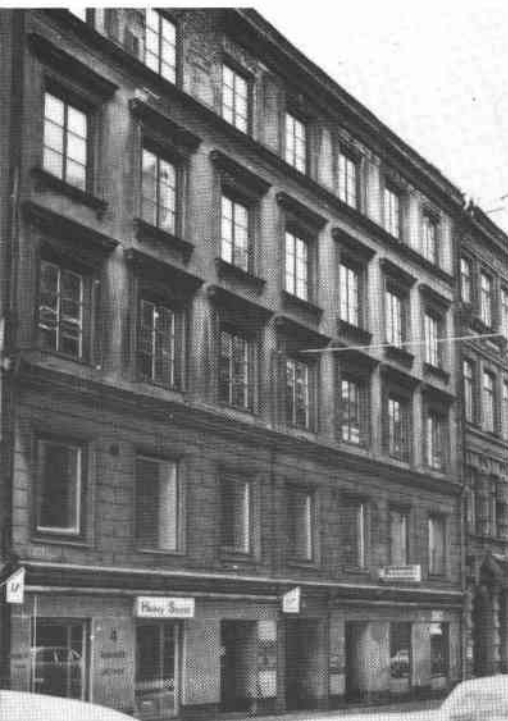
Torkan 2, 3  
Regeringsgatan 89

Bostadsfastighet, delvis kontor (urspr endast bostads-). Byggnadsår (gathuset) 1859, osignerade ritningar, byggherre och byggmästare N A Ågren. Gårdshusets nedre våningar bevarar murar från 1754. 1925 diverse ombyggnader i gathuset.

Gathus, 5 vån. Gatufasad: gulorange slätputs, vån 1 tr gulbeige sprutputs. Gårdsfasad: gul slätputs. Rött plåttak.

Entré: cementserat golv. Trapphus och vilplan: delvis ursprungliga grå kalkstenstrappsteg, golv lagda med röda och grå konststensplattor, halvfranska dörrar från byggnadstiden, pardörrar med överstycken.

Besökta interiörer bevarar delvis ursprungliga snickerier och kakelugnar.

Gårdshus (sammanbyggt med gathuset, halvhus), 5 vån. Fasad: gul slätputs. Rött plåttak.

Trapphus och vilplan: golv och trappor av kalksten, halvfranska enkeldörrar (1859) samt äldre fyrfyllningsdörrar.

Besökt lägenhet bevarar ursprungliga snickerier och kakelugnar från 1850-talet.

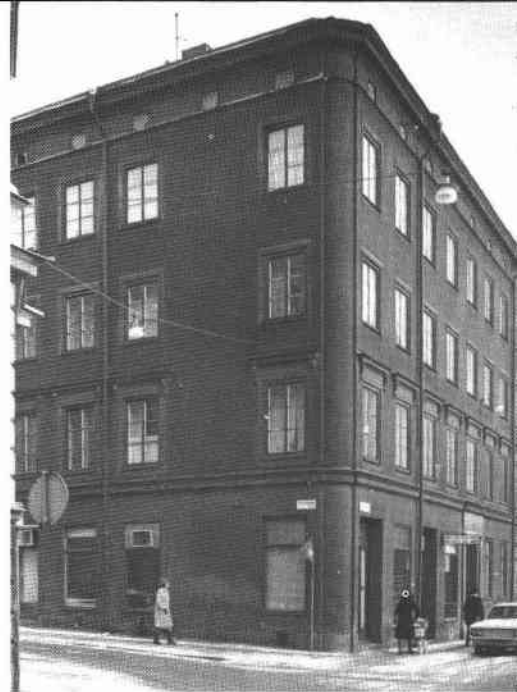
Torkan 10

Bostadsfastighet.

Byggnadsår 1856, osignerade ritningar, byggherrar E A Boman (gathuset) och A L Wahlbom (gårdshuset).

Gathus, 4 vån. Gatufasad: gul, bv grå, slätputs. Gårdsfasad: gul slätputs. Plåttak.

Entré: schackrutigt marmorgolv med svart fris, glasad mellandörr med ursprunglig trämalning till trapphuset. Trapphus och vilplan: golv och trappor av kalksten, halvfranska dörrar (pardörrar med glasat överstycke).

Besökt bostadslägenhet bevarar ursprungliga snickerier, stucktakrosetter och kakelugnar (även kakelugnar från sent 1800-tal).

Gårdshus (helhus), 4 vån. Fasader: gul slätputs. Plåttak.

Entré, trapphus och vilplan: golv av kalkstensplattor, halvfranska enkel- och pardörrar.

Lägenheterna bevarar ursprungliga snickerier och ensaka kakelugnar.

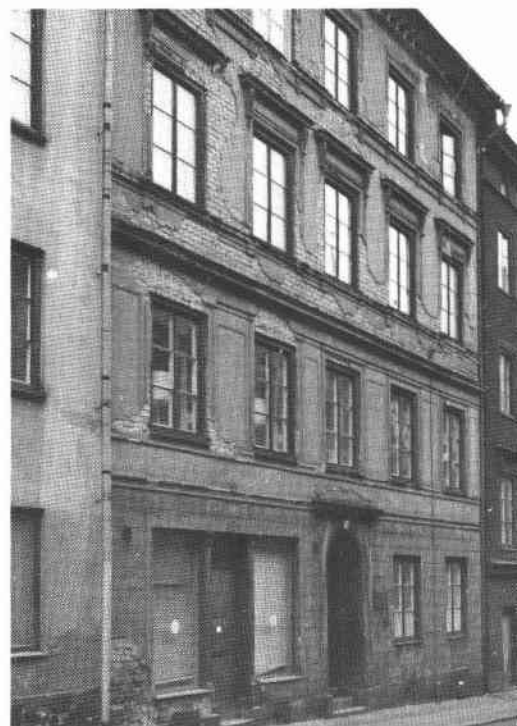
Torkan 11

Bostadsfastighet.

Byggnadsår 1854, osignerade ritningar, byggherre J Öberg. 1972 modernisering av bostadslägenheter.

Gathus, 4 vån. Gatu- och gårdsfasader: gul slätputs. Plåttak.

Entré: golv av små kalkstensplattor, ursprungliga halvfranska enkel- och pardörrar (numera överspikade med masonit). Trapphus och vilplan: golv och trappor av slät kalksten, halvfranska enkeldörrar överspikade med masonit.

Lägenheterna moderniserade och bevarar föga av äldre inredning.

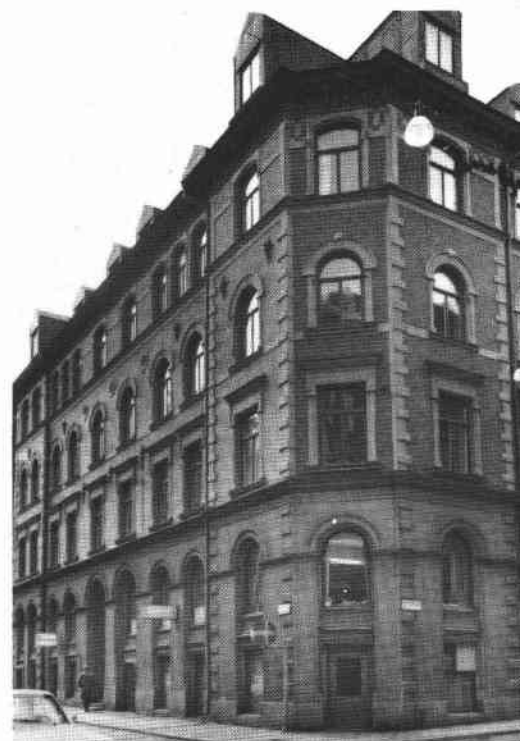
Torkan 17, 18

Bostadsfastighet, numera delvis även kontor.

Byggnadsår 1888-89, arkitekt A G Forsberg, byggherrar och byggmästare J A Rosander och C A Johansson. 1925 inredande av vindsvåning. 1936 invändig ombyggnad (centralvärme, badrum).

Gathus (hörnhaus), 4 vån + sout vån + inredd vind. Gatufasad: rött verblendertegel och beigefärgade putsornament, bv grå sprutputs. De fem västligaste fönsteraxlarna mot Drottninghusgränd, 4 vån, har fasad med slät mellanbrun sprutputs och beige fönsteromfattningar, bv grå sprutputs. Nya portar.

Entré (93): trappa av slät brun kalksten. Väggar av grönmarmorade kvadrar, därovan röda kvadrar med en list upptill med grön marmorering ca 1 m under taket - denna list uppbär kolmårdsmarmorade små pilastrar på gulmarmorerad botten. Till trapphuset glasad mellandörr med glasade över- och sidofönster med blåstrad dekor. Trapphus och vilplan: bandrutat svartvitt marmorgolv med vit fris och de större rutorna rödspräckliga. Trappkonstruktion med balustrar och slutkolonner av gjutjärn, trappsteg av slät grå kalksten, gulmarmorade väggar, profilerade taklister, helfranska trämalade dörrar (pardörrarna glasade med raka överstycken).

Entré (3): vit marmortrappa, väggar till övre planets golvhöjd kvaderritsade och grönmarmorade, därovan indelade i gulmarmorade väggfält med röda ramar, stuckgesims vid taket, mellandörrar med övre fyllningar och överstycke med slipat glas i metallspröjsar. Trapphus och vilplan: schackrutigt marmorgolv med vit fris, trappor av räfflad grå kalksten, väggar grönmarmorade till 1,20 m höjd därovan gula, fönstersmygar med ljusgrå marmorering, enkel takstuckatur, helfranska trämalade dörrar (pardörrar med blåstrat glas och med överstycken).

Besökta interiörer bevarar ursprungliga snickerier såsom helfranska dörrar, smygpaneler och klassicerande dörröverstycken samt stucktaklister. Kakelugnar rivna och ersatta med öppna spisar (1936).

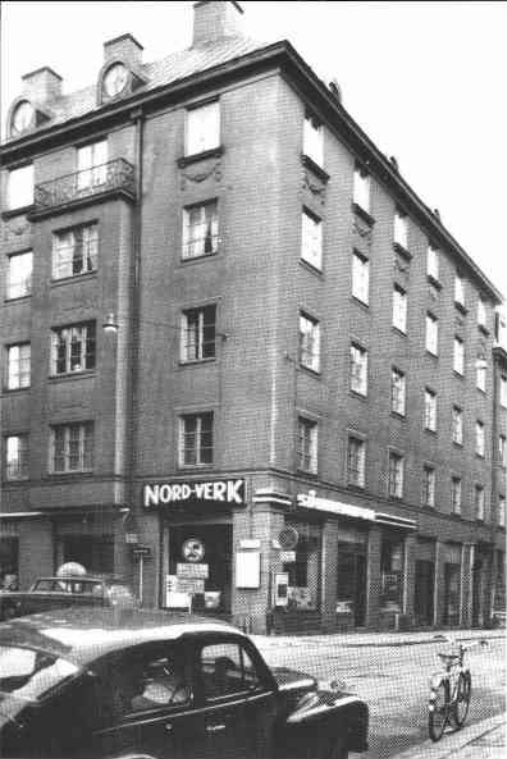
Torkan 20  
Regeringsgatan 85, 87

Bostadsfastighet, numera delvis även kontor.  
Byggnadsår 1927-29, arkitekt A Stark, byggherre Fastighets AB Torkan, byggmästare D Sahlin.

Gathus (hörnhaus), 5 vån och gårdsflygel. Gatufasad: gulgrön sprutputs, bv granit. Portar av mörkfernissad ek och glas. Gårdsfasader: gul sprutputs. Plåttak.

Entréer: trappa av brun kalksten, väggpanel till övre plan av slipad grå kalksten, ledstångsgaller av järn, kälad takfris med målade ljusa ornament på mörkbeige botten, gröngrått tak med målade bruna lister. Trapphus och vilplan: trappor och golv av brun kalksten, helfranska enkeldörrar av mörkfernissad ek, fönster med råglasrutor i blyspröjsar med en mosaikkartusch av olikfärgat råglas på varje fönster (87).

Lägenheterna bevarar ursprungliga snickerier och öppen spis klädd med blårodflammit kakel.

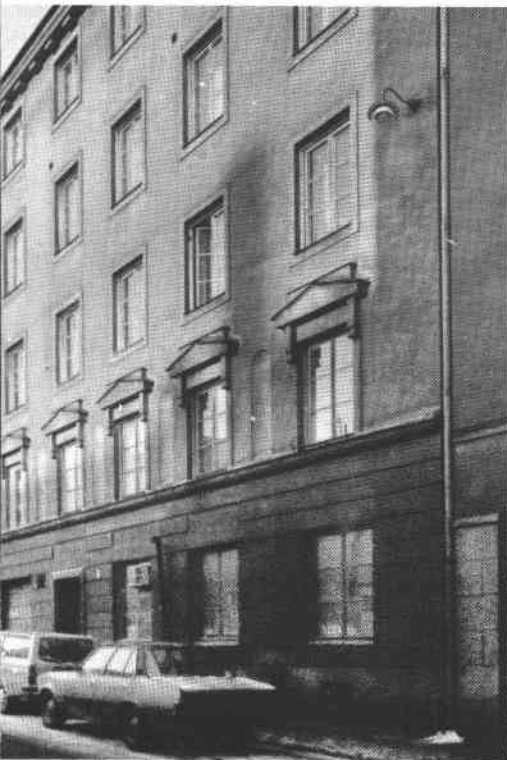
Torkan 21  
David Bagares gata 20

Bostadsfastighet.  
Byggnadsår 1928-29, arkitekt K Nordenskjöld, byggherre A V Carlssons stärbhus, byggmästare A Kleist.

Gathus, 5 vån och gårdsflygel. Gatufasad: grå slätputs, bv konststen. Port av ek och glas inom portal av granit. Gårdsfasader: gul puts. Plåttak.

Entré: gråspräckligt kalkstensgolv, tegelröda väggar, duvblått tak med enkel taklist, halvfranska dörrar av ek med beslag och cirkelrund godronnerad platta av brons. Cirkelrund inre entré vars putsade tak pryds av enkla stuckreliefer (meanderbård och fyra arbeterskor). Trapphus och vilplan: golv och dörrar som i entré, väggar tegelröda med antydd marmorering, trappor av samma slags kalksten som golven, duvblå tak i två sektioner med vita äggstavsprofiler av stuck. I det högra trapphusets bottenvåning uppbärs det platta taket av en smal slät kolonn av gråspräcklig kalksten och med meanderornerat kapitäl.

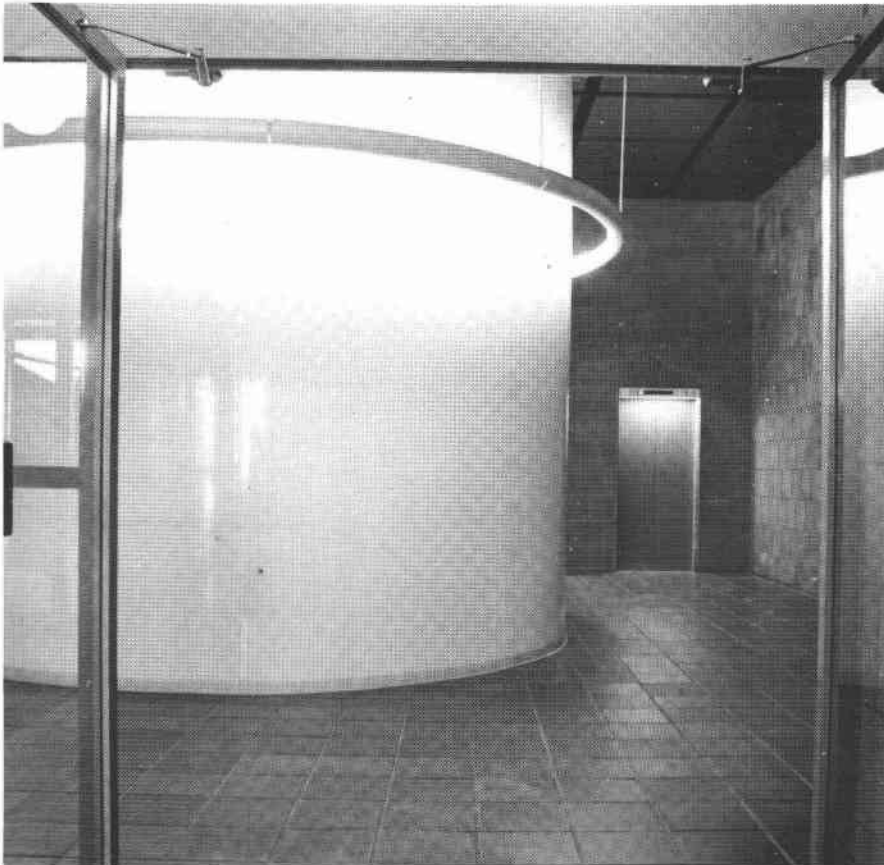
Torsken 31, entré

Entré: golv och väggar med brunröda keramiska plattor, hissar (i hisschakten målningar på aluminiumplåt av L Lindquist).

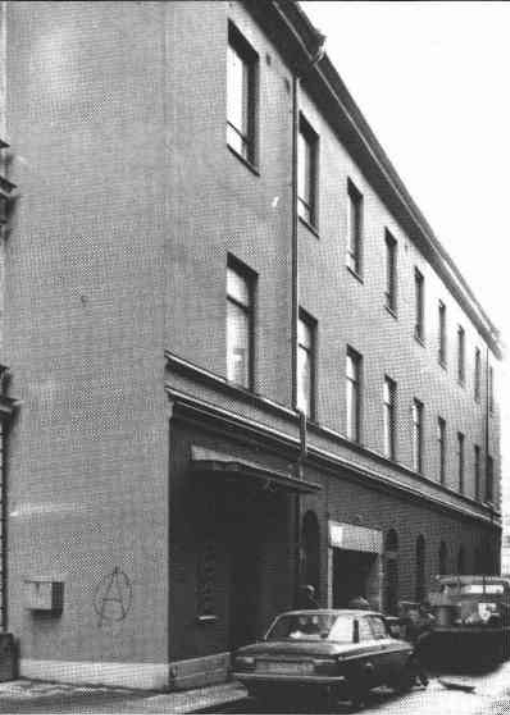
Tranhalsen 2, 3

Industrifastighet (Holländargatan urspr bostads-). Byggnadsår (Holländargatan) 1833, byggherre C Brandelius. 1882 vindsinredning. 1916 ombyggnad bv. 1938 takvån (norra gårdsflygeln). 1947 ny körport och nya takkupor. Byggnadsår (Olofsgatan) 1899-1900, arkitekt E Hahr, byggherre Svenska Vinfabriks AB, byggmästare N Lundberg. 1907 invändig ombyggnad för tryckeri. 1921 inredande av vind (södra gårdsflygeln). 1957 ombyggnad vindsvån. 1963-64 till- och påbyggnad (södra gårdsflygeln). 1975 genomgripande ombyggnad.

Gathus (Holländargatan), 3 vån + inredd vind och gårdsflygel. Gatufasad: rosa, bv ljusbrun, sprutputs. Gårdsfasader: gul sprutputs. Svart plåttak.

Körport: asfalterat golv, tak med lisenburna bågar och tre kryssvalv. Trapphus: trappor i tre raka tunnvälvda lopp med kryssvälvda trappplanstak, nygotiska gjutjärnsbröstningar mot öppet schakt, trappor av räfflad kalksten. Vilplan: golv av brun och grå kalksten.

Å vån 1 tr bevaras i rummen åt gatan halvfranska bröst- och fönsterpaneler från byggnadstiden samt enstaka takprofiler av stuck.

Gathus (Olofsgatan), 4 vån + takvån och gårdsflygel, 1 vån + takvån. Gatufasad: grågul slätputs, bv granit. Gårdsfasad: ljusgrå sprutputs. Gårdsflygelns fasad: ljusgrön slätputs. Svart plåttak (gårdsflygeln grå plåt).

Byggnaden upptas av stora tryckerisalar med cementgolv, taken välvda på järnbalkar, mellan våningarna rund spiraltrappa.

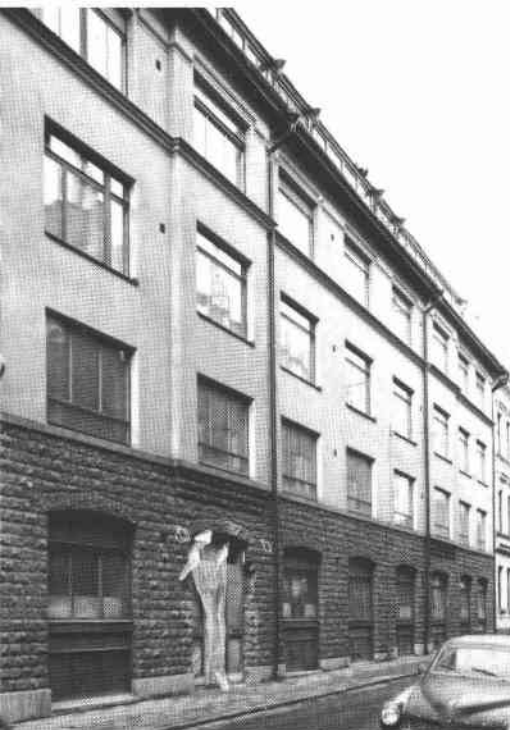
Tranhalsen 6, 7

Kontors- och bostadsfastighet (urspr endast bostads-). Byggnadsår 1884-85, arkitekt O Eriksson, byggherre och byggmästare P J Hallström. 1929 uppdelning av lägenheter, bad, hiss. 1935 fasadförenkling. 1974 omfärgning av fasad. 1975 genomgripande ombyggnad, inredande av vindsvån.

Gathus (hörnhaus), 4-5 vån + inredd vind. Gatufasad: mörkgul sprutputs, bv-vån 1 tr beigemålad sprutputs. Gårdsfasad: ljusgul sprutputs. Svart plåttak.

Entré (9 B): vitt marmorgolv, höfthög helfransk väggpanel, släta korintiska väggpilastrar bär upp tvärbalkar som inleder taket i tre profilerade sektioner med gesimser och mittrosetter, helfranska pardörrar med raka festongprydda överstycken. Trapphus: gjutjärnstrappa med gångsteg av räfflad grå kalksten, hiss i trappspindeln. Vilplan: svart-vitrutigt marmorgolv, taklister, överspikade släta par- och enkeldörrar.

Interiörerna ombyggda och bevarar föga av ursprunglig inredning dock helfranska par- och enkeldörrar samt stucktaklister.
