Mullbärsträdet

Kungsholmstorg 1, Norr Mälärstrand 36
Bostadsfastighet, inventerad 1982.

Agnegatan 2, 4, Norr Mälärstrand 38
Bostadsfastighet, inventerad 1982.

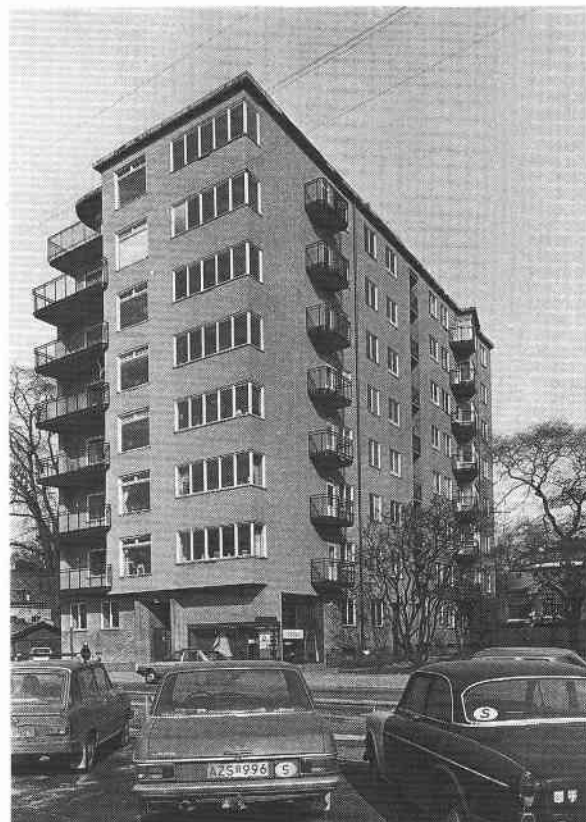
Mullbärsträdet 2

Gathus (hörnhus), 8 vån. **Gatufasad:** bv-2:a vån samt fasaden mot söder klädda med vita marmorplattor, i övrigt brun sprutputs. De två översta vån indragna mot Kungsholmstorg med längsgående altaner. Perspektivfönster mot Norr Mälärstrand. ak av kopparplåt.

Entré: ursprunglig port i glas och metall. Golv av grön marmor, väggar av vitbrun marmor. Hiss i nätbur. Slåta träfärgade dörrar.

Besökt lägenhet bevarar slåta dörrar, öppen spis i puts och grön marmor.

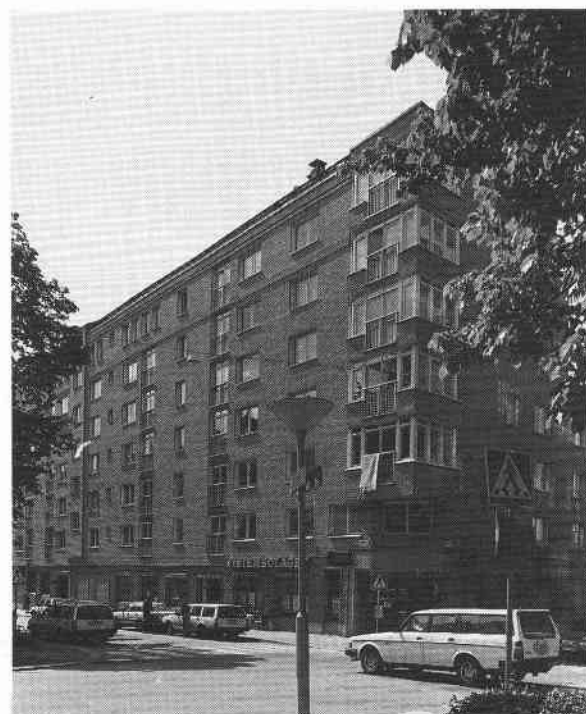
Mullbärsträdet 3

Gathus (hörnhus), 8 vån. **Gatufasad:** sockel av vit marmor, därovan ljusbrun slätputs. Burspråk, balkonger, 7:e-8:e vån mot Agnegatan indragna med långa terrasser. 8:e vån med rundat hörn. **Gårdsfasad:** sockel av vit marmor därovan ljusbrun slätputs.

Entré (38): glasad port. Golv och väggar av grön marmor, vävklätt tak. Pelare med träpanel, slåta bruna dörrar. Trapphus med vita väggar.

Besökt lägenhet bevarar vikbara glasdörrar, öppen spis i puts och polerad grön marmor. Kök och serveringsrum i stort sett ursprungliga.

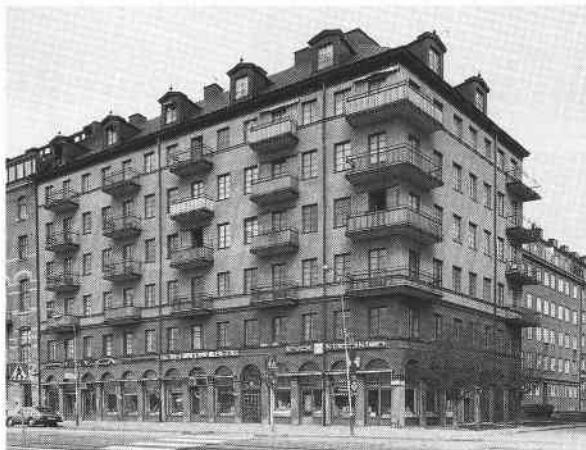
Munklägret 6

Gathus (hörnhus), 6 vån + vindsvån. **Gatufasad:** bv och 2:a vån grå spritputs, däröver gul spritputs. Bv med pilastrar av terrasit och rundbågade butiksfönster. Balkonger med smidesräckan. **Gårdsfasad:** grågul sprutputs. Svart plåttak.

Entré (8-10): ursprunglig spröjsad port. Golv och bröstning av vit marmor med grå bård. Vävkädda väggfält, pilastrar och räfflad taklist av gråsvart marmor. Trapprecke av mässing. Flammigt tak i guld och grönt. Trapphus med ljusgula väggar och brunbetsade dörrar.

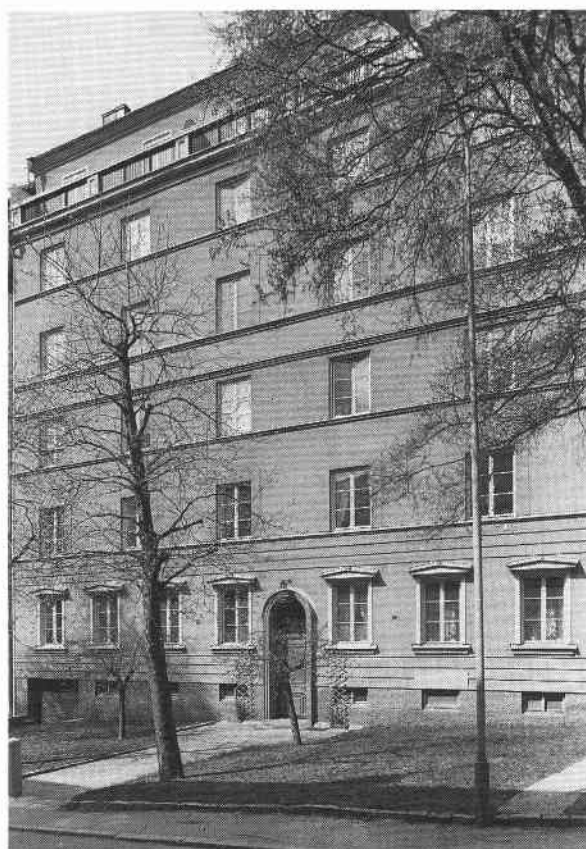
Munklägret 9

Gathus, 6 vån. **Gatufasad:** gul sprutputs. Bv med horisontala putsband och fönsteröverstycken. Översta vån indragen med långsgående räcke. **Gårdsfasad:** gul sprutputs. Svart plåttak.

Entré: ursprunglig skulpterad port. Golv och trappa av grön marmor. Ljust beigemålade väggfält med brun bård. På varje fält

målade barn i landskap. Pilastrar med rankor på blå botten. Blått tak. Glasade mellandörrar. Trapphus med golv och trappa av vit marmor. Vita väggar, bruna dörrar, stucktaklist. Dekorativt smidesgaller i trappmitten.

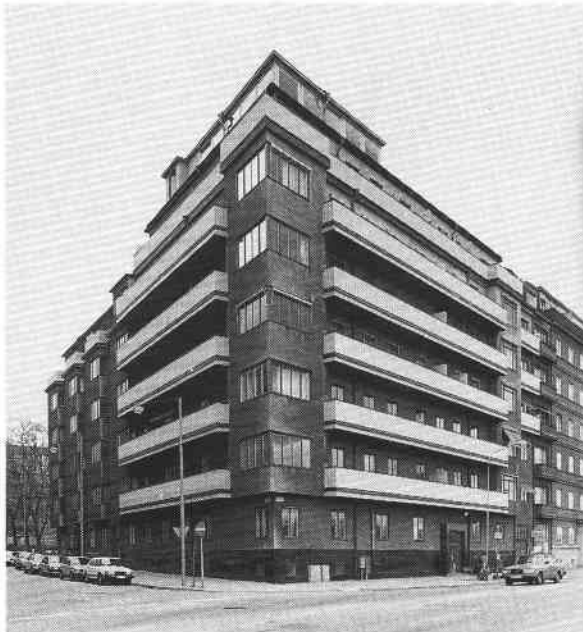
Munklägret 14

Gathus (hörnhus), 6-7 vån + takvån. **Gatufasad:** sockel av svart polerad natursten, därovan brun spritputs. Balkonger utmed stor del av fasaden, vita plåträcken. Burspråk. 7:e vån indragen, takvån placerad kring hörnet. **Gårdsfasad:** grågul spritputs. Svart plåttak.

Fasaden har sedan inventeringen putsats om i gulrosa slätputs.

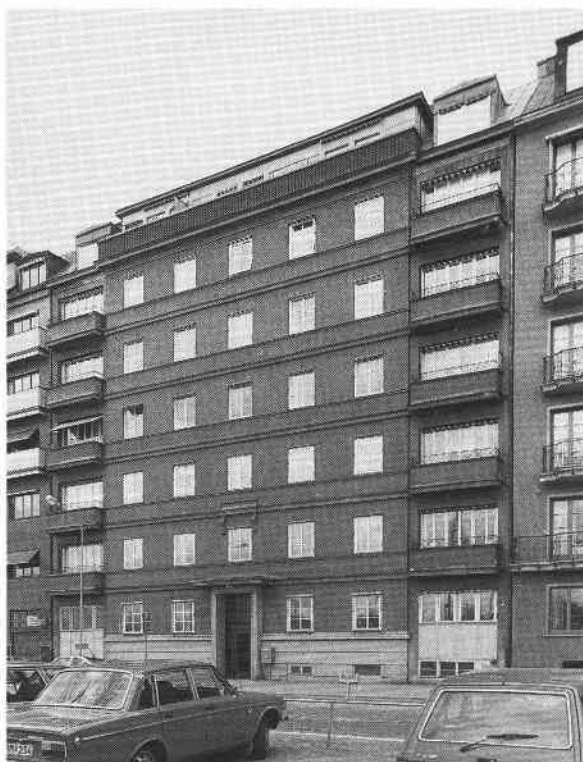
Munklägret 15

Gathus, 6 vån + takvån. **Gatufasad:** sockel av granit, därovan rödbrun terrassit. Grå våningsband, balkonger med putsade räcken. Skärmtak över porten. **Gårdsfasad:** gul spritputs. Svart plåttak.

Sedan inventeringen har fasaden slätputsats i rosa.

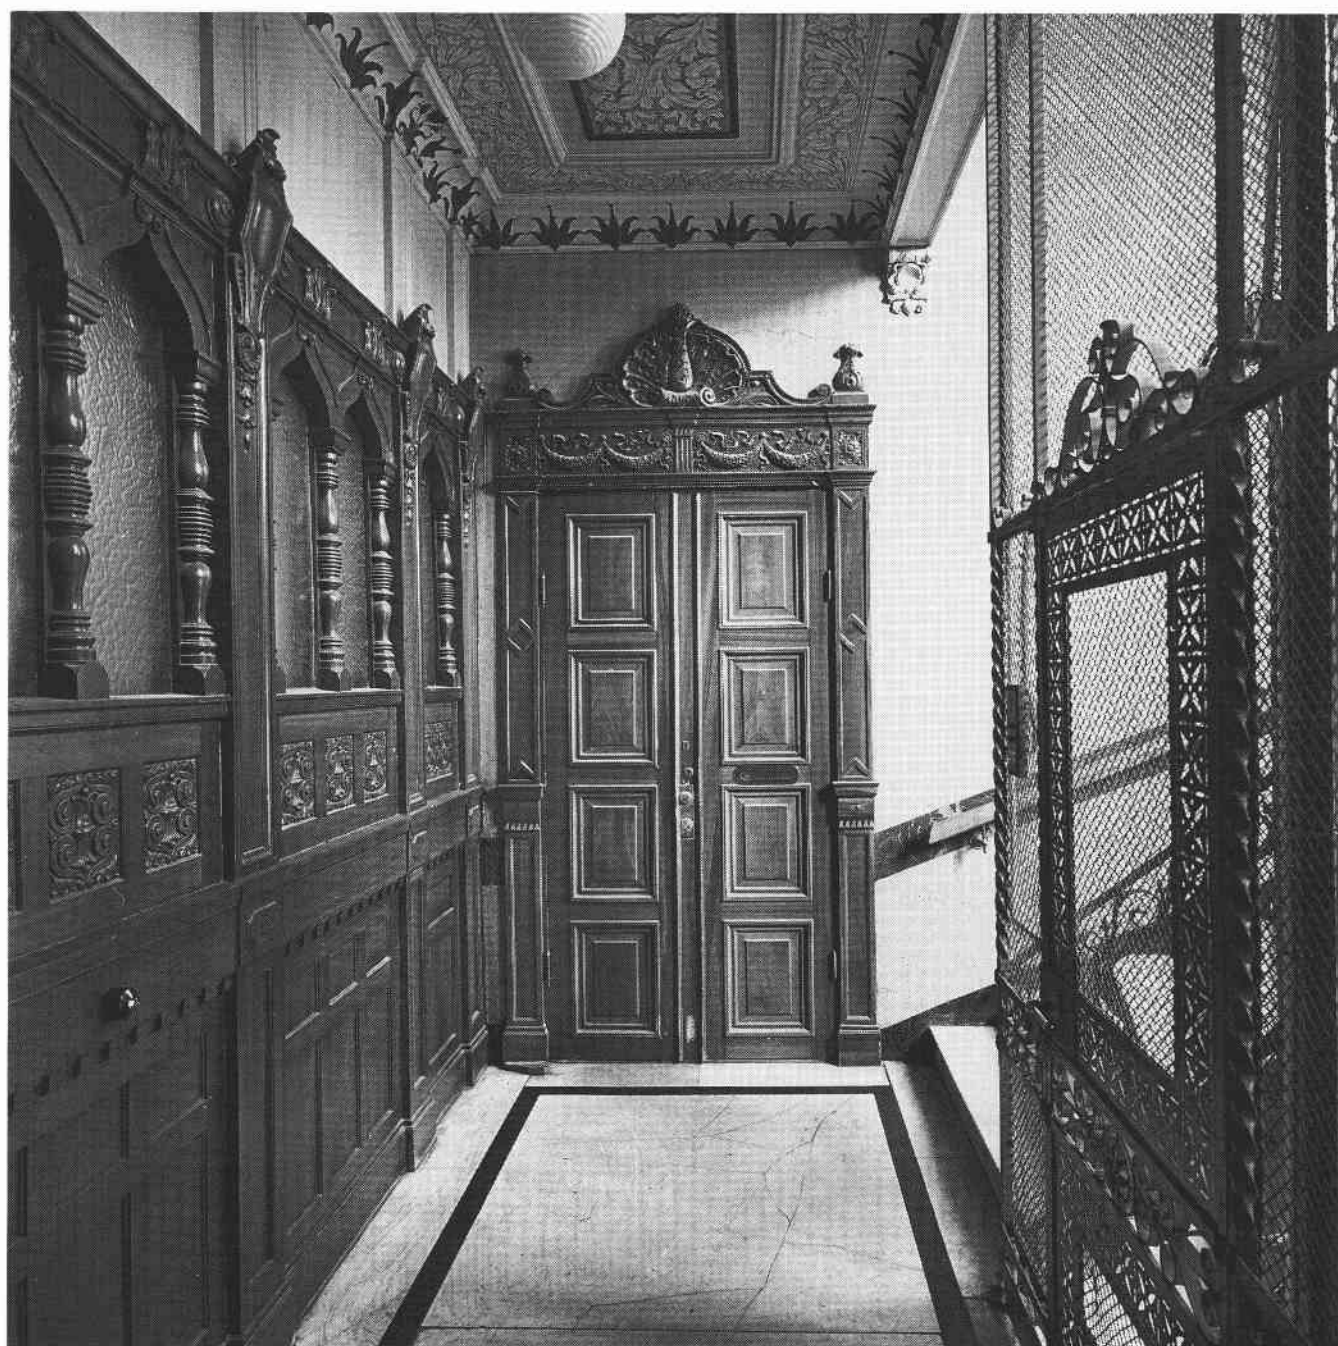
Murmästaren 3

Gathus, 5 vån + vindsvån. **Gatufasad:** sockel av granit, därovan gul slamputs. Portalkomposition i granit med halvkolonner, kvadermur och pilasteromfattade fönster. Skulpterad port i brons. På 3:e vån över portalen markerat fönster med gesims och sköld med tre kronor buren av två lejon. **Gårdsfasad:** gult slammat tegel. Mot Garvargatan sockel och portal av granit, därovan grå slamputs. Tegeltak med koppardetaljer.

Entré (29): golv av polerad grå och brun kalksten. Hög väggpanel av brun kalksten, däröver vit puts liksom det fackindelade taket. Vålvda öppningar i väggarna. Skulpterade detaljer kring uppgångarna.
