RIDDAR- SPORREN

Under närmare hundra år - från 1880-talet till nedläggningen 1970 - bedrevs bryggerirörelse inom större delen av kvarteret Riddarsporren. Hamburgerbryggeriet, som grundades av Franz Heiss utvidgades efter hand norrut upp till Frejgatan och österut till Hagagatan. Kvarterets sydöstra del mot Hagagatan bebyggdes med ordinära bostadshus under 1880- och 90-talen. Många av bryggeribyggnaderna revs under 1970-talet för att ge plats för den nya bostadsbebyggelsen. Längs Norrtullsgatan bevarades dock några representativa hus av vilka kan nämnas brygghuset i jugend (tomt 22) och disponentvillan (tomt 20). Samtliga byggnader har fått en ny användning som bl a förenings-, fritids- och kontorslokaler.

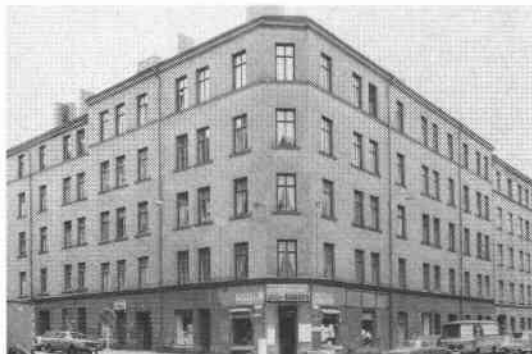
Riddarsporren 9

Gathus (hörnhus), 5 vån. Gatufasad: gul slätputs, bv grå terrasitputs, avfasat hörn. Gårdsfasad: ljusgul slätputs, mörkare gul bv. Rött plåttak.

Entréer: Svart- och vitrutiga marmorgolv, kalkstenstrappor, vävklädda enfärgade väggar, stucktaklister med tandsnitt, fyllningsdörrar. Entré (58) har sekundär golvbeläggning av grå marmor. Ursprunglig glasad port finns bevarad endast mot Hagagränd, i övrigt sekundära glasade metallportar.

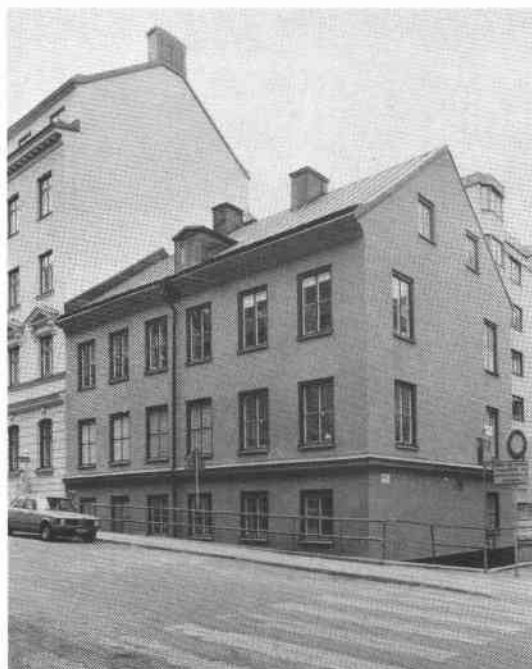
Riddarsporren 16

Gathus, 3 vån. Fasaderna slätputsade i gult, tjärad sockel. Sekundära fönster, profilerad list mellan bv och 1 tr. Sadeltak klätt med svart plåt.

Huset är byggt på den äldre gatunivån. Vid gatans höjning har entrén blivit tillgänglig i ett ursparat "schakt". En rest av den gamla kullerstensbeläggningen finns därigenom bevarad.

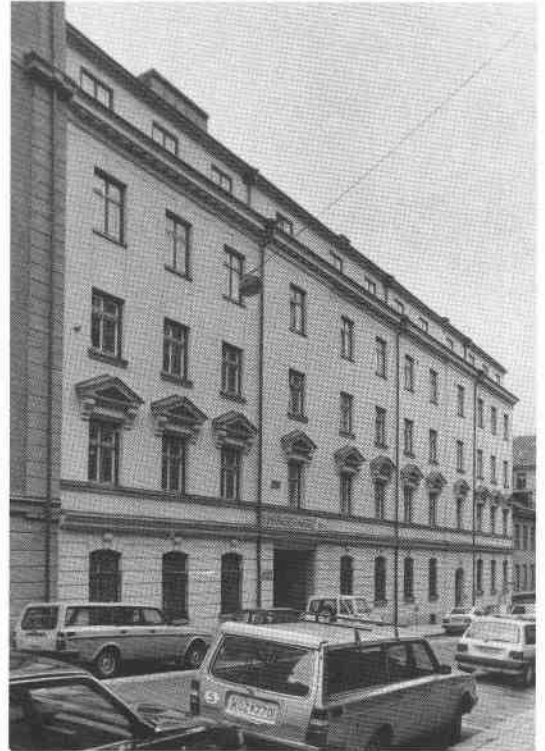
Riddarsporren 17
 Surbrunnsgatan 64

Gathus, 4 vån + indragen vindsvån. Gatufasad: ljusgrå slätputs, bv bandrusticerad. Bv:s fönster är försedda med smidesgaller där bokstäverna HB är inkomponerade. Fönstren vån 1 tr har frontonöverstycken burna av kulformiga konsoler. Taklist med tandsnitt. Gårdsfasad: ljusgrå slätputs med två spritputsade fält. Svart plåttak.

Entré: ursprunglig ekport med dekorativt spröjsat överfönster. Kryssvälvd förstuga med kalkstensgolv och dito trappa, enfärgade väggar, glasat mellandörrsparti. Trapphuset har golv, trappor och väggar som förstugan, släta fanérdörrar, slät stucktaklist. Blyinfattat ofärgat fönster med lunettformad spröjsad överdel. Ursprungligt hissmide.

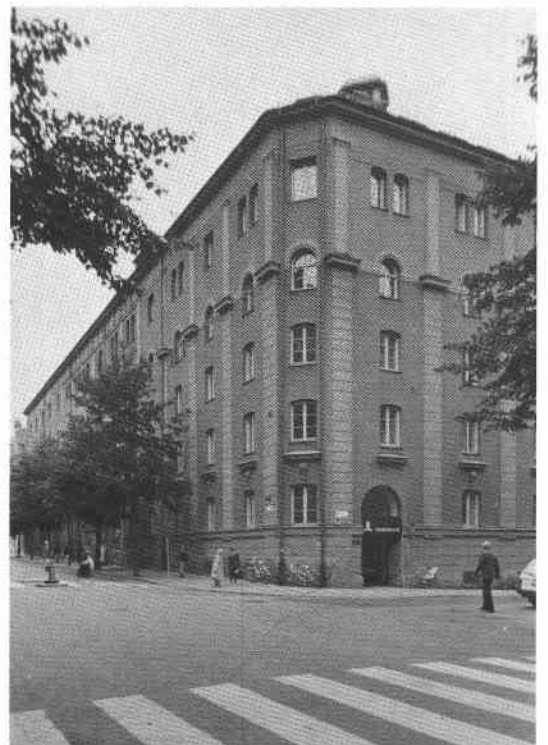
Riddarsporren 18
 Norrtullsgatan 12, Surbrunnsgatan 62

Gathus (hörnhus), 5 vån. Gatufasad: grå terrasitputs med bandrusticerad granit i bv. Rusticerade pilastrar upp till vån 3 tr, därovan släta. Avfasat hörn med fönster. Bv:s fönster har högt placerade överstycken burna av en konsol. De tre nedersta våningarna har stickbågiga fönster, vån 3 tr rundbågiga. På översta vån har varannan fönsteraxel kopplade smala öppningar. Texten HAMBURGERBRYGGERIET i relief är placerad på takfrisen mot Norrtullsgatan. Gårdsfasad: 6 vån, grå puts, trapptorn med avtrappad taktäckning, krönt med liten toppig huv. Svart plåttak. Byggnadens nordligaste del (f d försöksbrygghus) har rundbågiga spröjsade fönster i dubbel höjd. Bv är här murad med grovhuggna granitblock.

Sedan 1974 har byggnaden renoverats och ombyggt samt fått en ny avfärgning, rödbrun slätputs med grå lisener. På gårdsfasadens bv har ett utbyggt glasat parti tillkommit.

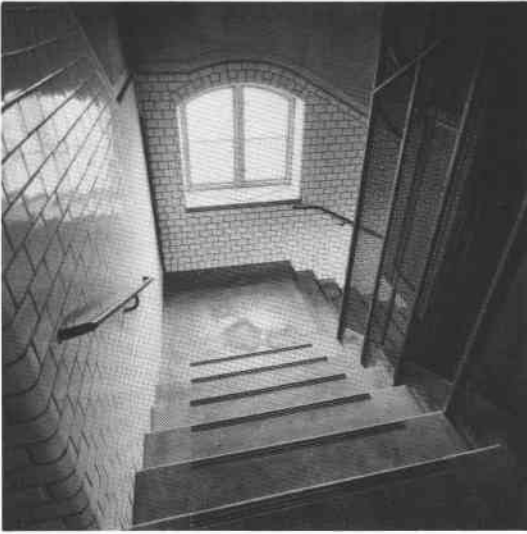
Entréer: golv och trappor av betong, väggar klädda med vitt kakel. Fönster med sluttande kalkstensbänkar, branddörrar av plåt till lokalerna. Byggnaden innehåller i huvudsak magasinsbottnar i järn/stål- och tegelkonstruktioner (betong i översta vån) samt silos av betong. Vissa lokaler har i senare tid ändrats till matsalar, omklädningsrum m m. I försöksbrygghuset finns en genomarbetad inredning med bl a en väggmålning föreställande Hamburgerbryggeriet vid Luntmakaregatan. F ö färgat väggkakel, räcken av mässing, takmålning i entré etc.

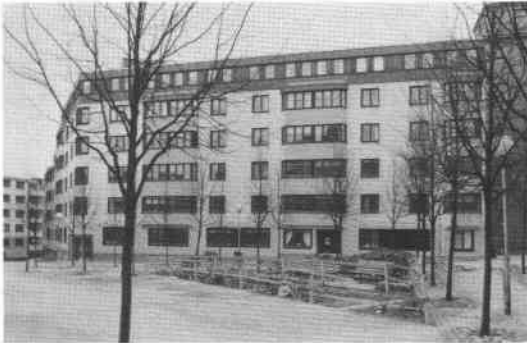
Riddarsporren 19 Norrtullsgatan 12 D-J

Bostadsfastighet, inventerad 1987.
Byggnadsår 1977-79, arkitekt Gunnar Andersson, byggherre och byggmästare AB Svenska Bostäder.

Gårdshus, 4-6 vån. Gårdsfasad: beige slätputs, bv av beige spritputs, symmetriskt placerade burspråk av spritputs. Balkonger med grova betongfronter. Vån 5 tr inklädd i grå plåt. Portal av kakel. Grått plåttak.

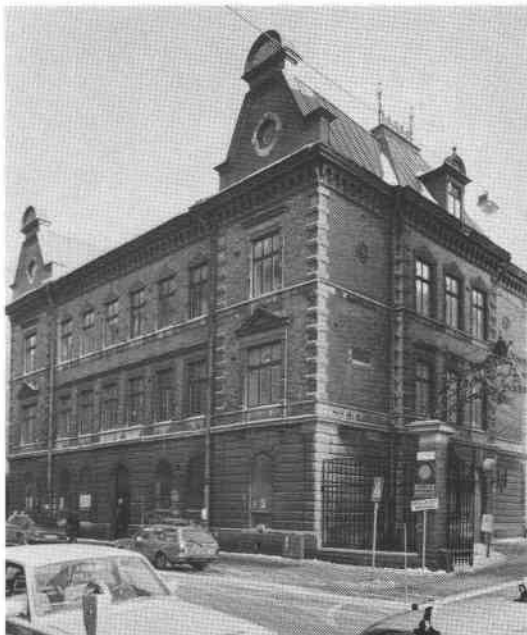
Riddarsporren 20 Norrtullsgatan 12

Gathus (friliggande), 3 vån. Rött handslaget fasadtegel, bv bandrusticerad i kalksten, granitsockel. Sido- och mittrisaliter markerade med hörnkedjor i huggen kalksten. Putsade våningsband och fönsteromfattningar med varierande överstycken, på översta våningen reliefdekorerade. Sidorisaliternas höga gavelrösten har halvcirkelformade krön. Södra gavelns mittrisalit kröns med högt valmtak och nockräcke i dekorativt smide. Två inmurade tavlor med årtalen 1884 resp 1889. Konsolburen taklist. Rundbågig portal i kalkstensrustik. Gårdsfasad: röd puts, enklare utförande än gatufasaden. Plåttak.

Entré: ursprunglig glasad och rikt skuren port. Välbevarad inredning i nyrenässansstil. Rutigt marmorgolv i grått, rött, svart och vitt med svart fris. Halvtrappa med dekorativt huggna steg av kalksten. Fältindelade väggar med pilastrar, kolonnetter m m i vit stuck. Stucktaklist med ornament och konsoler. Glasade mellandörrar med skuren dekor. Hiss med rikt arbetat smidesgaller. Gjutjärnstrappor med steg av kalksten. Väggbörstning av rödmarmorad stuccolustro. Fönster med gul-tonat blyinfattat råglas. På trapplanen glasad skärmvägg med pardörr till lägenhet, rikt dekorerad med pilastrar, profilerade listverk och fyllningar, allt i målad mahognyimitation.

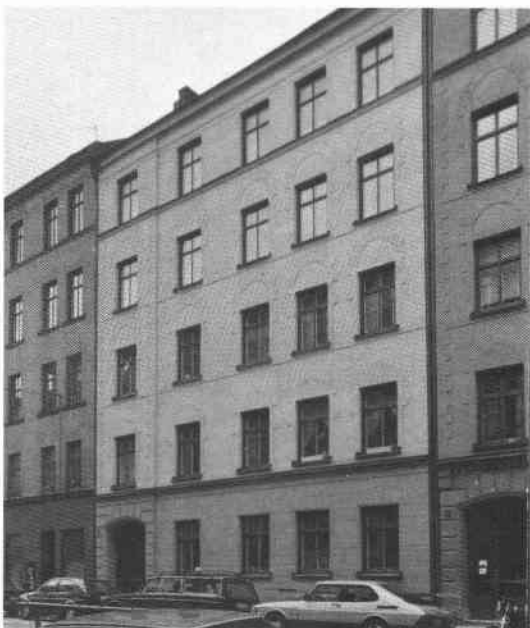
Riddarsporren 23 (f d 10)

Gathus (I), 5 vån. Gatufasad: grå slätputs, sidorisalitens hörnkedjor, fönstrens valvbågar och omfattningar markerade i låg putsrelief på vån 1, 2 och 3 tr. Bv kvaderritsad. Körportens omfattning i putsrustik. Fasaden samkomponerad med grannfastigheten (Riddarsporren f d 11). Svart plåttak.

Entré: ursprunglig glasad port, svart- och vitrutigt marmorgolv, enfärgade väggar, takrosett, glasad pardörr. Trapphuset har golv, väggar och tak som entrén.

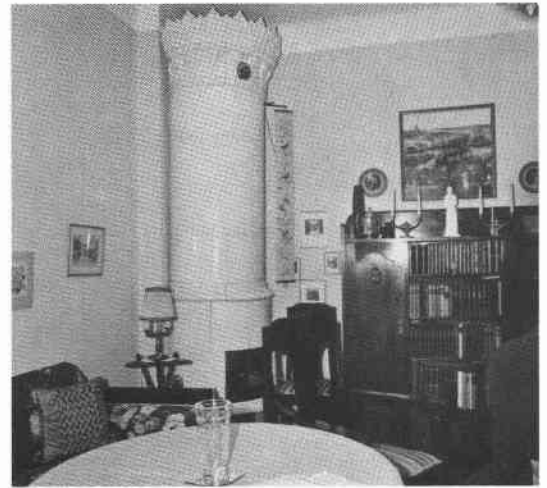
Riddarsporren 23 (f d 11)

Gathus (I), 5 vån. Gatufasad: tegelrosa slätputs, sidorisalit med hörnkedjor markerade i låg relief, liksom fönstrens omfattningar och valvbågar. Bv är slätputsad och kvaderritsad. Portal i putsrustik, konsolburen överliggare med tandsnittslist. Fasaden är samkomponerad med grannfastigheten (Riddarsporren f d 10). Svart plåttak.

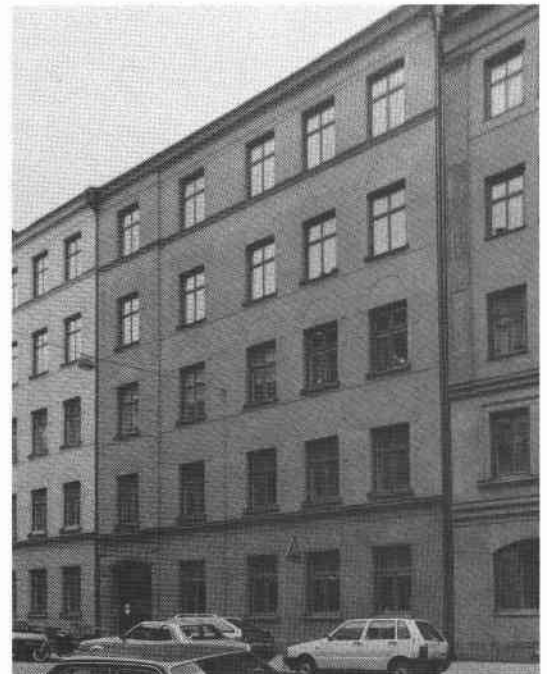
Riddarsporren 23 (f d 13)

Gathus (I), 5 vån. Gatufasad: grå slätputs i bv och vån 1 tr, i övrigt hyvlad och slätputsad i gulorange. Sidorisaliter markerade med släta pilastrar i grå slätputs. Rundbågig portal med pilastrar och profilerad gesims. Gårdsfasad: gul slätputs. Grått plåttak.

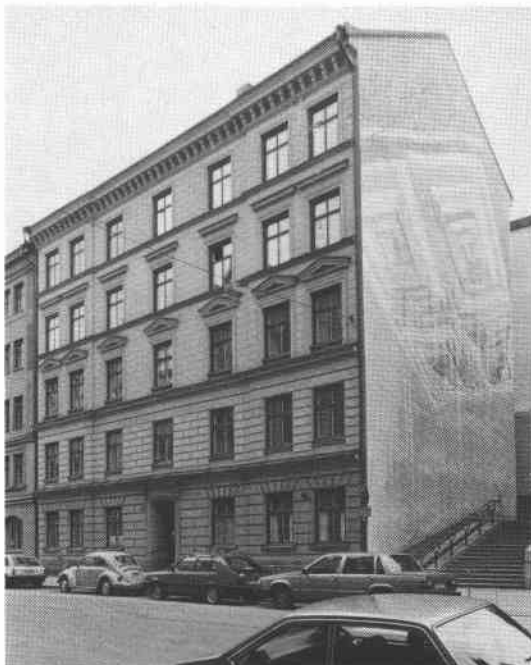
Riddarsporren 23 (f d 14)
Hägagatan 13

Gathus, 5 vån. Gatufasad: ursprunglig fasadutsmückning. Gul slätputs, svagt utspringande sidorisaliter. Bv och vån 1 tr rusticerade, övriga våningar kvaderritsade. Profilerade våningsband, fönsteromfattningar med frontoner (vån 2 tr) och kornischer (vån 3 tr). Konsolburen taklist. Portalen har omfattning av profilerad putslist och kornisch med konsoler. Grått plåttak.

Sedan 1974 har fasaden renoverats och på brandgaveln har tillkommit en dekorationsmålning "Draken" signerad Hasselrot, Edberg och Engström 1980. Gården har asfalterats och planterats och sammanslagits med grannfastigheterna. Tvättstugan är riven.

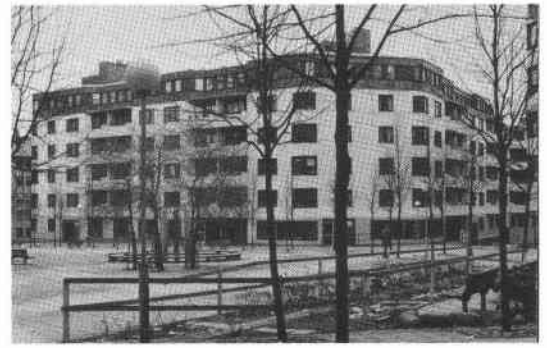
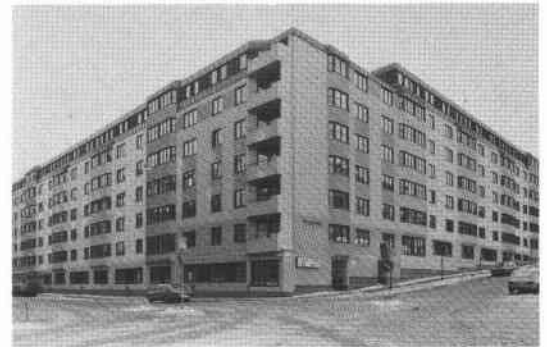
Riddarsporren 24, gården mot norr.

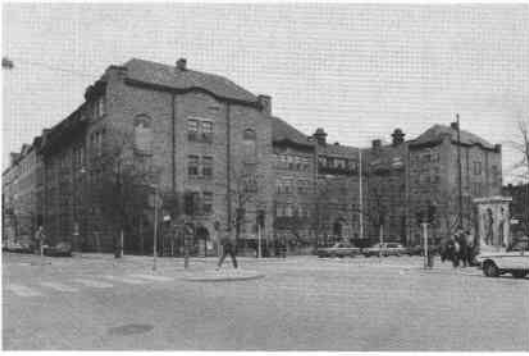
Skalmeljblåsaren 1
Norr tullsgatan 18, Vanadisvägen 16.

Matteus skola (f d folkskola), inventerad 1977. Byggnadsår 1901-02, arkitekt G A Nilsson, byggherre Adolf Fredriks församlings skolhusbyggnads-kommitté. 1935 ombyggnad av f d simhall, 1951 tillbyggnad för bespisningslokal, 1954 hissar, 1974 klassgrupprum, lärarmatsal, toaletter m m.

Skolhuset har en symmetrisk uppbyggnad i stram jugendstil. En huvudlänga med mittrisalit och framspringande sidoflyglar mot Vanadisvägen, täckt med delvis valmat plåtklätt sadeltak. Fasaderna i rött tegel är lisenindelade och har grupperade fönster. Hörnen är dekorativt uppdragna ovanför takfoten. Mot tegelytorna kontrasterande, ursprungligen ljus putsade blinderingsnischer, fönsterbalkar och ett våningsband. Samtliga putsytor har med tiden mörknat eller fallit bort. De stora rundbågiga nischernas dekormålning har dels vittrat bort, dels målats över. De dekorerade friserna under taket har dock bevarats, skyddade av en kraftigt utskjutande takfot. Dekoren i svart består av tänkespråk åtskilda av heraldiska motiv, på mittrisaliten med ett inkomponerat skolor. De båda rundbågiga huvudportalerna på ömse sidor om mittrisaliten har kälad båge och slät smyg i ljus puts med blomdekor och tänkespråk i svart. På taknocken en rad dekorativa ventilationshuvur av plåt.

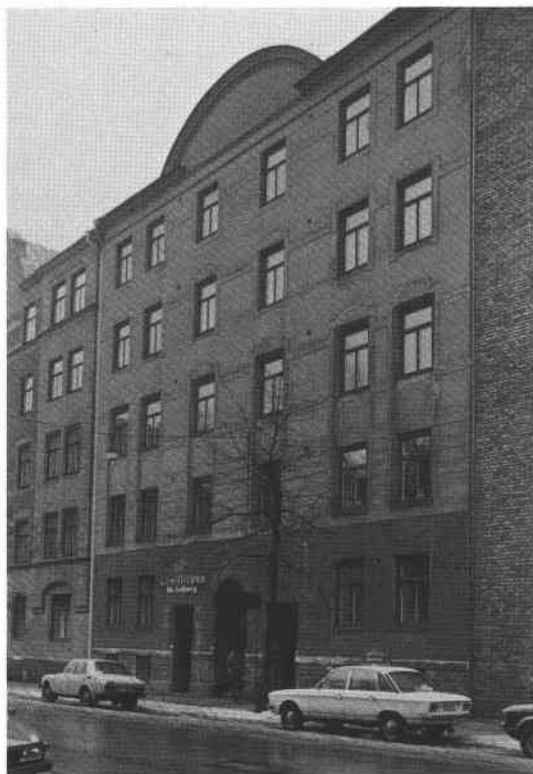
Skalmejblåsaren 3
Norr tullsgatan 22, Idungatan 9

Gathus (hörnhus), 5 vån. Gatufasad: gul slätputs
omväxlande med spritputsade partier. Bv slätput-
sad och bandritsad, markerade "valvstenar". På de
spritputsade partierna har fönstren släta omfatta-
ningar. Vån 1 tr är horisontellt randad med väx-
lande släta och spritputsade band. Hushörnet är
avfasat och har balkonger med smidesräcken och
stöd. Mot Norr tullsgatan en hög frontespis och
balkong som ovan. På båda fasaderna utkragade ri-
saliter. Gårdsfasad: gul slätputs. Plåttak.

Entré: ursprunglig glasad ekport med lunettformat
glasat överstycke, svart- och vitrutigt stengolv
med vit fris. Kalkstenstrappa, helfransk bröstpa-
nel och stucktaklister. Glasade mellandörrar med
överfönster. Trapphuset har golv och tak som en-
trén, hög fyllningspanel och glasade fyllnings-
dörrar.

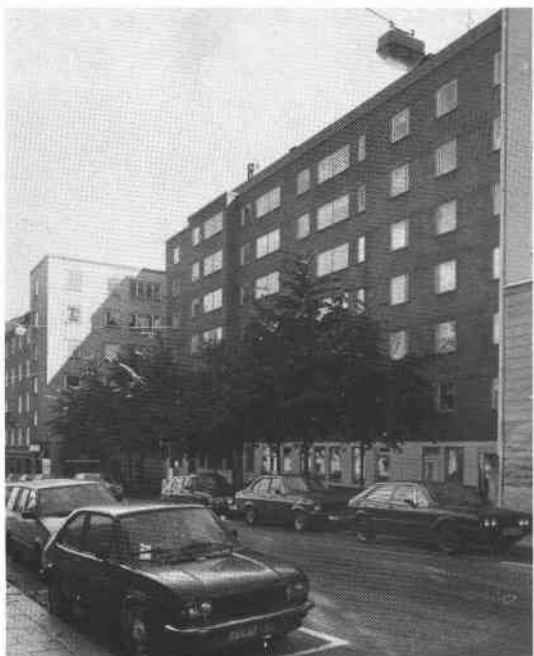
Skalmejblåsaren 12
Idungatan 3-5

Gatus, 7 vån. Huset är indraget från gatan och har en utspringande sidoflygel. Gatufasad: rött tegel, våningsband av stående tegel, i bv ljus konststen, flygeln är slätputsad. Gårdsfasad: rött tegel. Plåttak.

Entréer: glasade aluminiumdörrar, bred portgång med marmorgolv. Väggarna och de kraftiga runda pelarstöden är klinkerklädda.

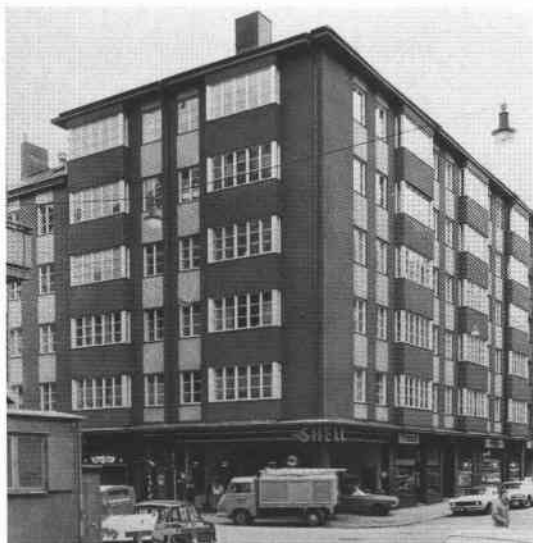
Snickaren 3

Gathus (hörnhus), 6 vån. Gatufasad: grön och grå sprutputs, burspråk med breda fönster och kvadratiska rutor. I bv:s avskurna hörn en inbyggd bensinstation (en av de få bevarade 30-talsstationerna i ursprungligt läge). Gårdsfasad: grön sprutputs. Svart plåttak.

Entré: ursprunglig glasad port, golv och trappor av grågrön marmor, dörrar av ek med en stor fyllning, ursprungligt trappräcke och hiss-galler.

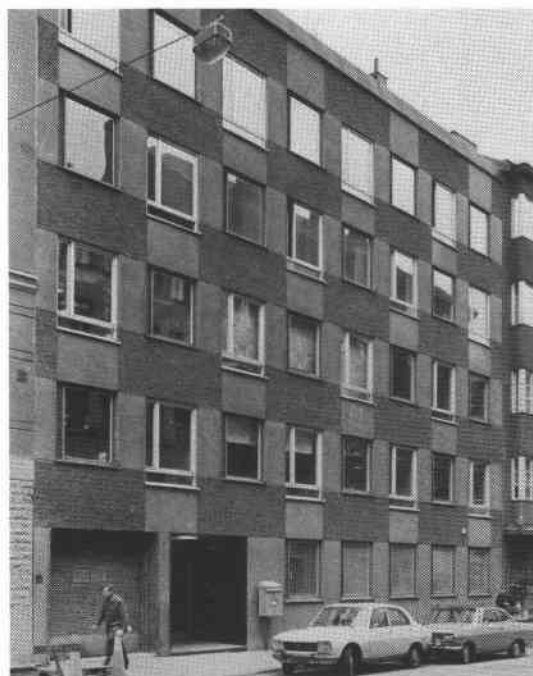
Snickaren 4

Gathus, 5 vån. Gatufasad: terrasitputs. Fältindelning med omväxlande grov- och slät putsstruktur. Plåttak.

Entré: golv av vit marmor, trappor och vilplan av cementmosaik, släta dörrar.

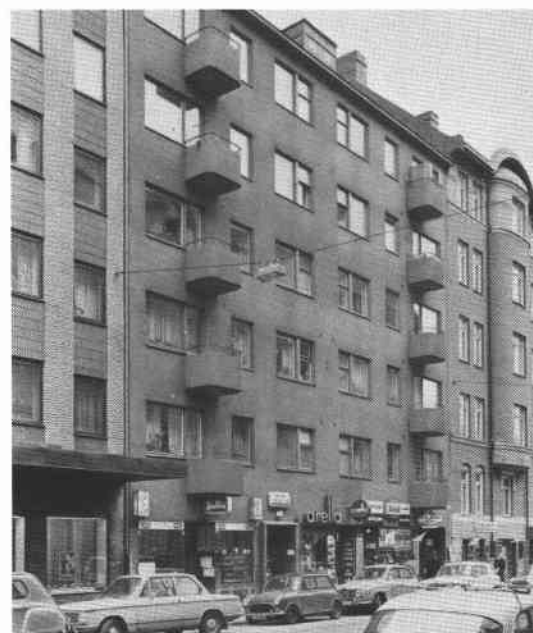
Snickaren 6

Gathus, 6 vån. Gatufasad: gulbrun sprutputs, inklädda balkonger, bv grå marmor. Gårdsfasad: gulbrun sprutputs, balkonger. Svart plåttak.

Entré: golv och trappor av grågrön marmor, enfärgade väggar och tak, släta dörrar.
