STAREN

Bostadsfastighet, inventerad 1975.

STEFANSKAPELLET

SURBRUNN

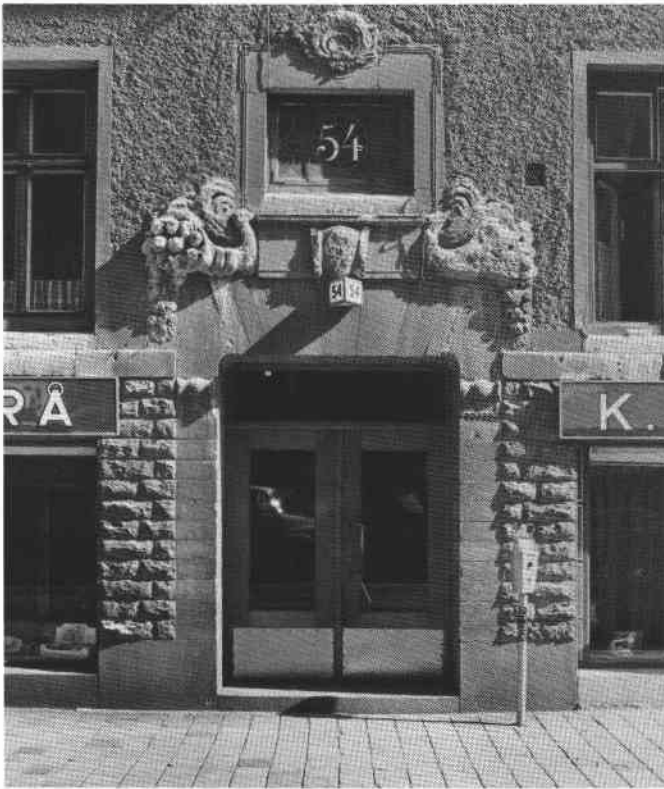
Staren 5, portal.

smidesräcken. Portalen av huggen kalksten har skulpterat överstycke med ymighetshorn och kartusch inramande ett litet fönster med blyinfattat glas (nr 54 i blå rundel). Gårdsfasad: ockra slätputs. Rött plåttak.

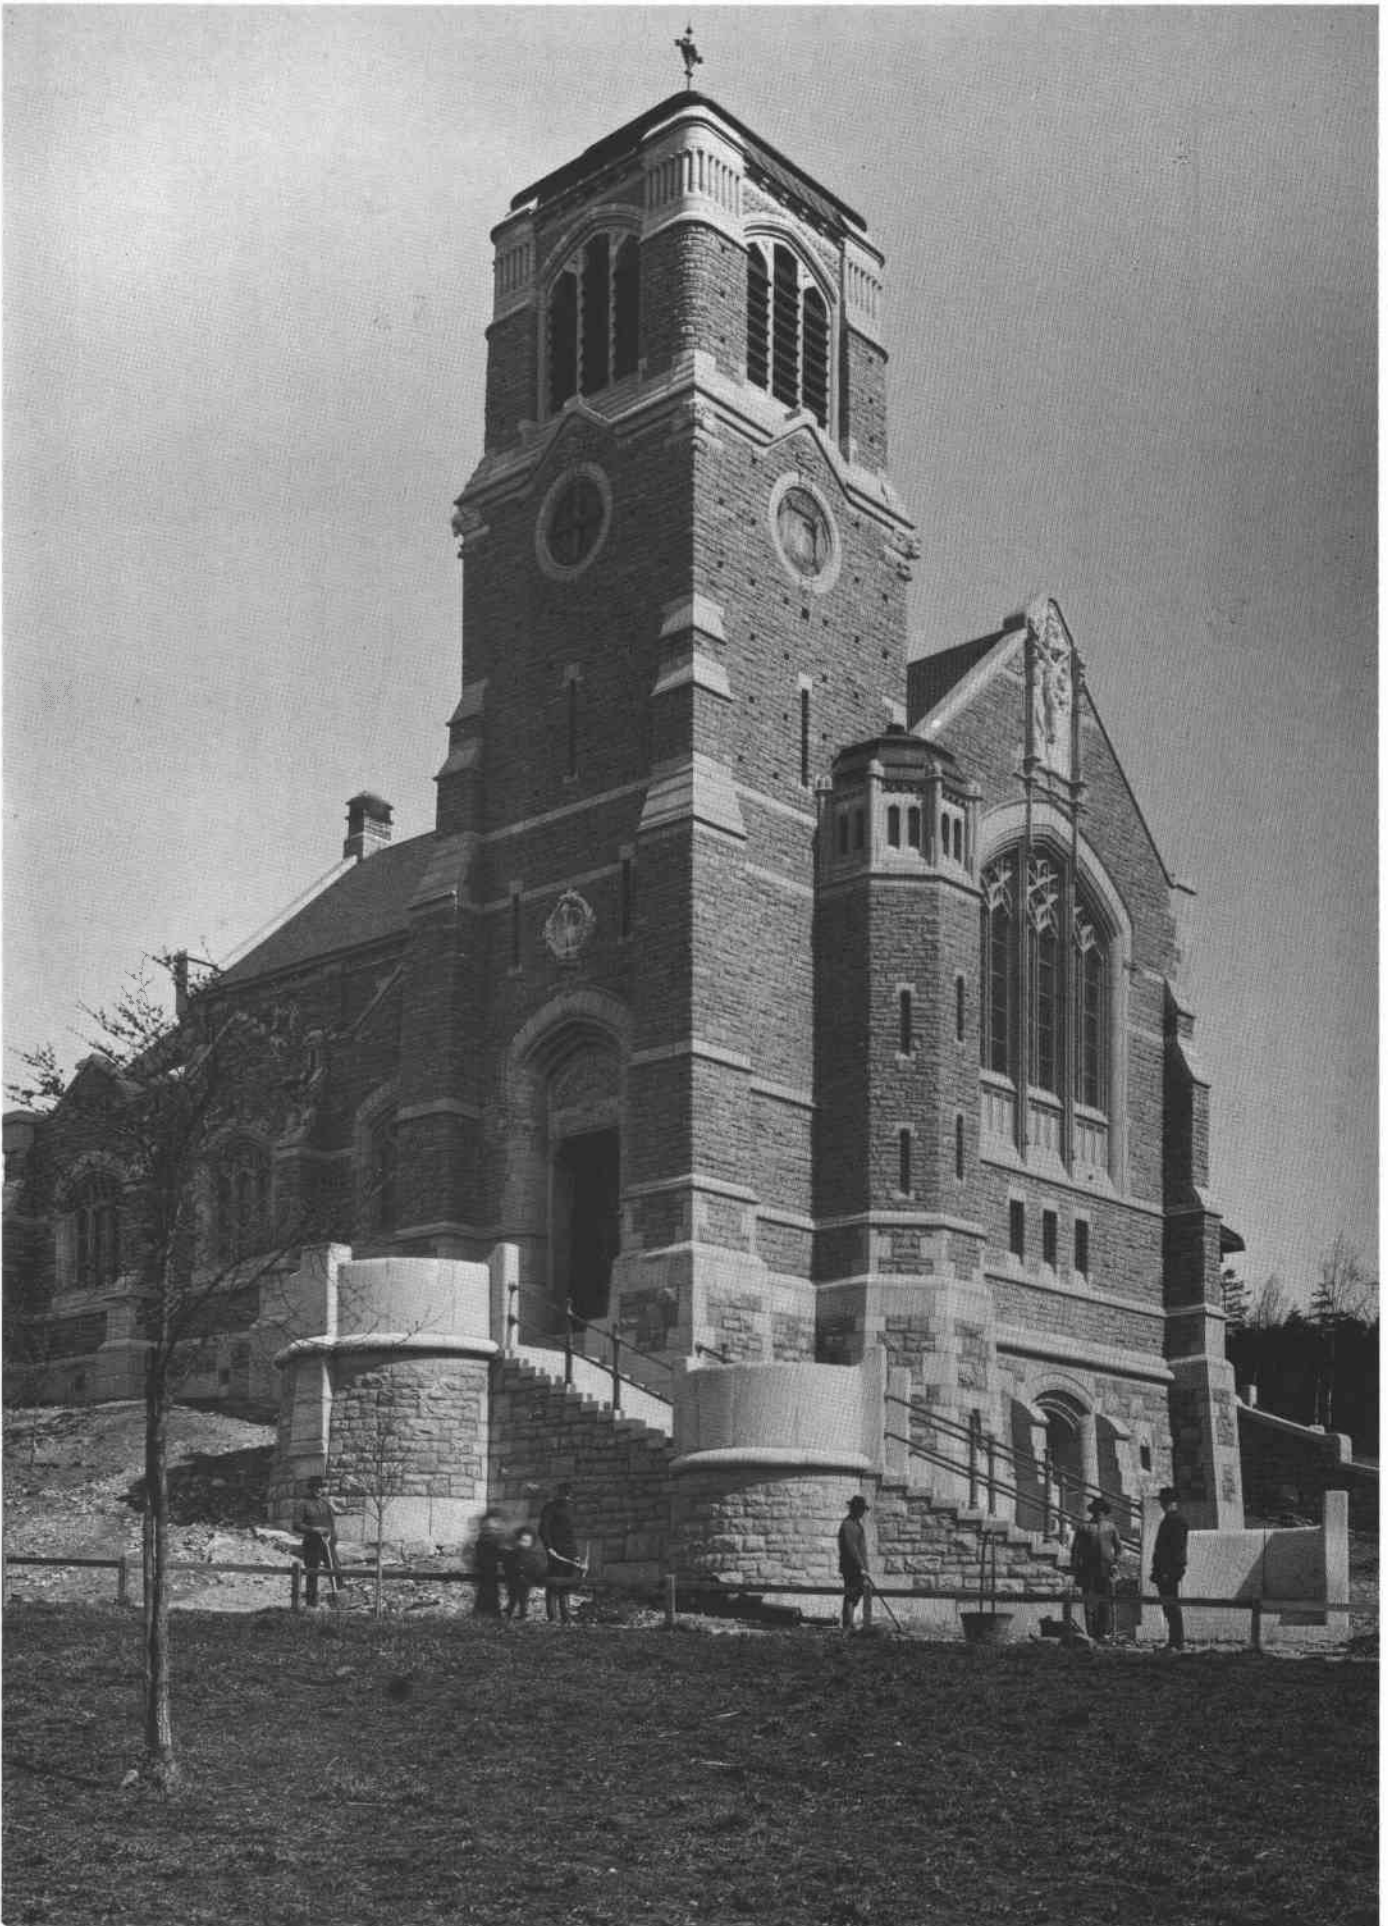
Stefanskapellet från söder. Foto 1905.

Namnet Stefanskapellet överflyttades till den nya kyrkan, som i likhet med Johannes kyrka fick en nordsydlig orientering med koret i norr. Den uppfördes av vit grovt huggen närkesandsten på granitsockel i en stil inspirerad av engelsk sengotik. Klocktornet är assymetriskt placerat på västsidan. På östra sidan finns en anslutande samlingshall täckt med koppartak. En ingång från östra sidan har en liten förhall i korsvirke. Till huvudingången leder en mjukt formad granittrappa från söder. Huvudportalen liksom övriga dörr- och fönsteröppningar har flacka spetsbågar av profilerad kalksten. Ovanför portalen ett överstycke med reliefhuggen dekor. Fönstren har dekorativa masverk. Högst upp på det södra gavelröstet en skulpterad krucifixframställning utförd av Carl Eldh. Taket är klätt med svart skiffer.

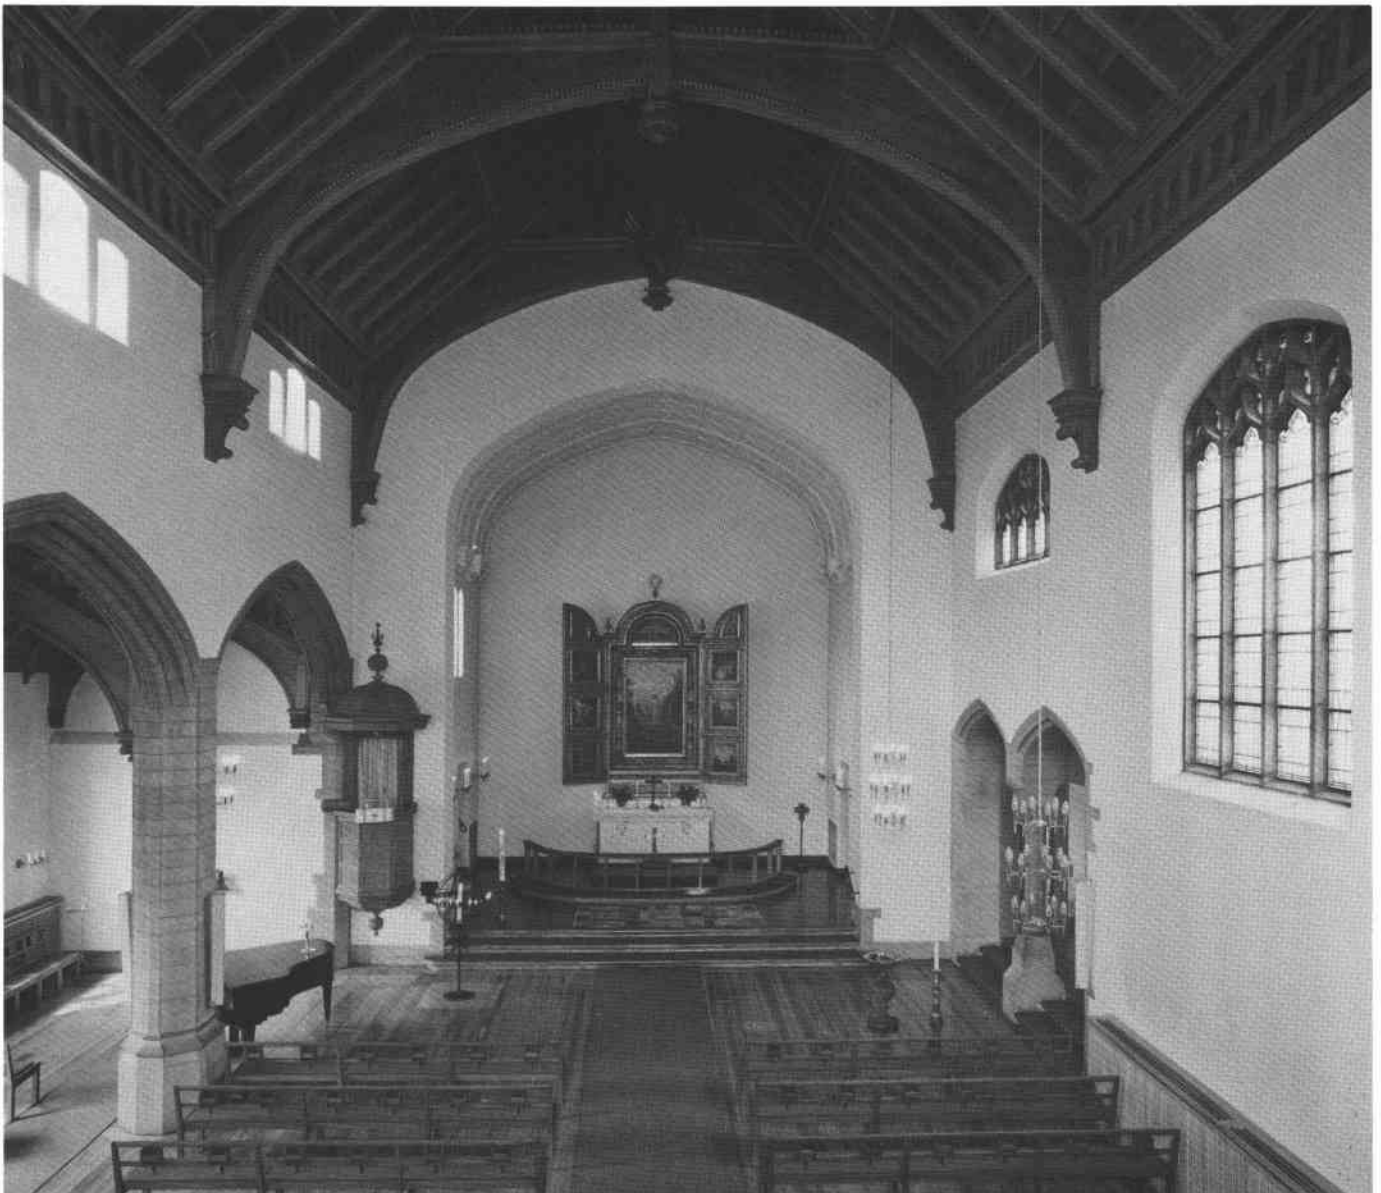
Stefanskapellet, interiör sedd mot koret.

Huvudskeppet förenas med sidoskeppet genom en arkad med flacka spetsbågar. Slipat naturstensgolv i koret, i övrigt furugolv, putsade vitmålade väggar. Öppen dekorativt skuren takstol. Det målade altarskåpet är utfört av Einar Forseth 1926. Predikstolen tillkom samma år.

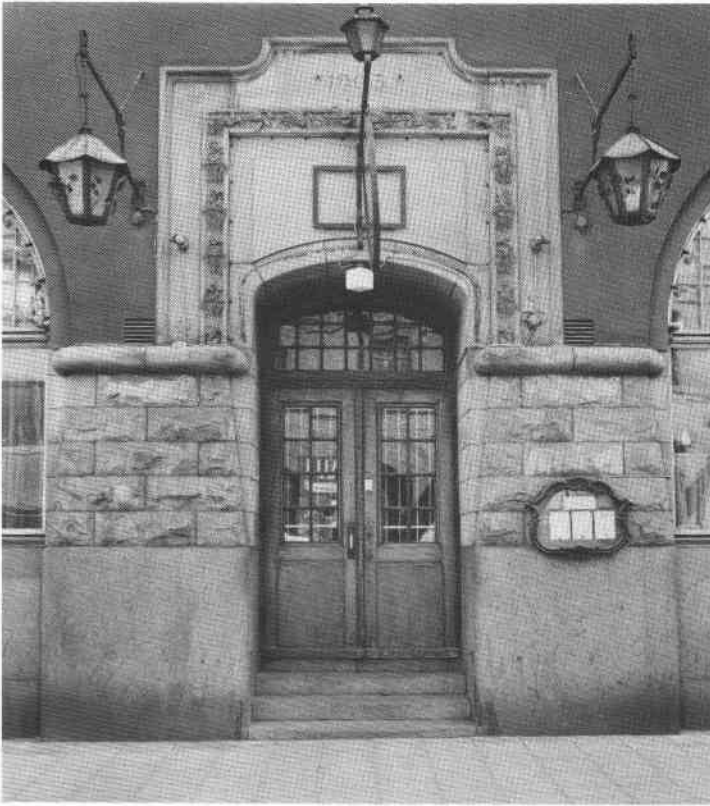
Surbrunn 9, portal.

Gathus, 2 vån + inredd vind. Gatufasad: brun sprutputs, bv i grovhuggen sandsten med kraftig överliggare. Restaurangen i bv har stora rundbågiga fönster med småspröjsad överdel. Skulpterad portalomfattning med växtornamentik. Rundbågig inkörsport. Brant tak med rundade frontoner. Gårdsfasad: grå sprutputs. Svart plåttak.

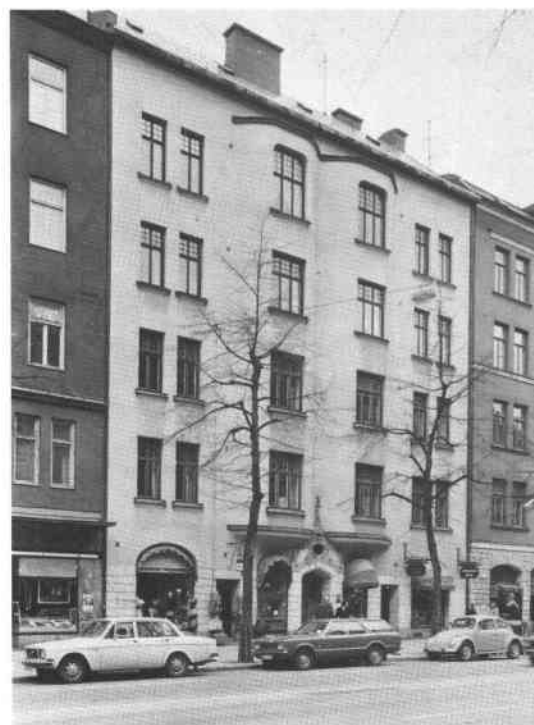
Surbrunn 13
Odengatan 36

Bostadsfastighet, inventerad 1975.
Byggnadsår 1901-1902, arkitekter Dorph & Höög, byggherre N Kalmér, byggmästare L P Johansson. 1935 hiss, 1936-37 pannrum, badrum, 1949-50 vindsinredning.

Gathus, 5 vån + inredd vind. Gatufasad: brun sprutputs, släta våningsband, bv kalksten, burspråk. Gårdsfasad: gulbrun sprutputs. Svart plåttak.

Entré: ursprunglig glasad port med skuren rosendekor. Golv, trappa och bröstning av grå marmor. Välvt tak med refflade band och rosegirlanger i stuck. I trapphuset golv av vit marmor med röd bård, trappor av kalksten. Trådtrade fyllningsdörrar, pardörrarna har överstycken med rosendekor. Stucktaklist, fönster med råglas. Hiss.

Inventerad lägenhet har delvis bevarad inredning bl a smygpaneler och dörrar. Öppen spis med grå marmorskänk. Stucktaklist med växtornament. Moderniserat kök.

Gård: överbyggd, asfalterad, glasbetong, plantering.
