FLÖJTBLÅSAREN

Flöjtblåsaren 1

Bostadsfastighet, inventerad 1975.

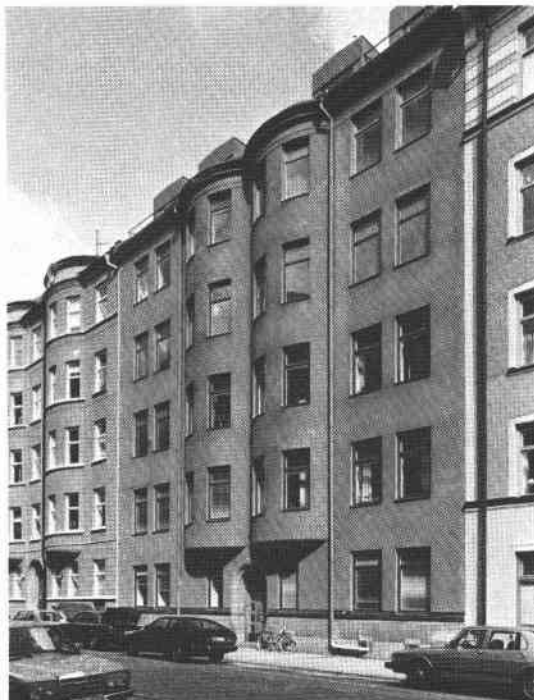
Flöjtblåsaren 2

Gathus, 5 vån + vindsvån. **Gatufasad:** förenklad fasad med kalkstenssockel, därovan gulbrun sprutputs. Enkel välvd portal i kalksten, två burspråk. **Gårdsfasad:** gulbrun sprutputs. Svart/grått plåttak.

Entré: förenklad och förändrad vid ombyggnaden omkring 1970. Sekundär port men ursprungligt överfönster, spröjsat och försett med slipat glas. Golv av vit marmor med svart bård liksom entréns takstuckatur i form av lönnblad. I övrigt vävklädda eller flingmålade väggar, på trappplanen sekundära dörrar.

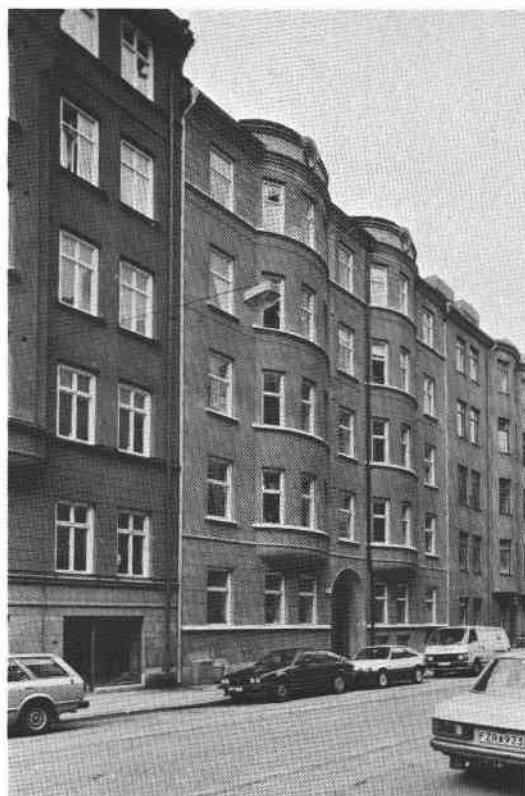
Flöjtblåsaren 4

Gathus (hörnhus), 5 vån + soutvån. Gatufasad: sockel av kalksten, därövan gråbrun sprutputs. Dekor i form av bandritsningar, portaler i kalksten och puts samt profilerade takkonsoler av vitmålat trä. Burspråk, som upptill avslutas med små torn och gaveluppbyggnader, rundat hörn. **Gårdsfasad:** gul sprutputs. Brun och röd plåt på taket.

Entré (73): ursprunglig glasad port, golv av vit marmor med röd bård. Kvadermålade väggar, hörnlistor av mässing, ursprungligt glasat mellandörrsparti. Takarmatur i mässing och slipat glas. Trapphus med välvda fönster, vars övre del har ursprunglig flerfärgad glas-målning av jugendkaraktär. På trappplanen golv och armatur som i entrén. Ådringsmålade enkel- och pardörrar med delvis skulpterade fyllningar - pardörrarna är glasade med målade partier i jugendstil, mässingshandtag.

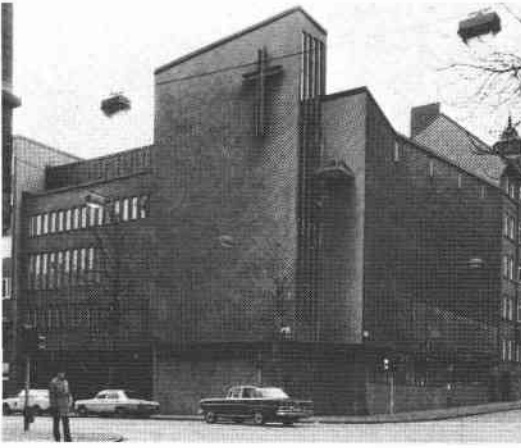
Flöjtblåsaren 5

Gathus (hörnhus) 6 vån. **Fasad:** brun plåt, grå ädelputs samt natursten. Helt släta fasader förutom att hörnpartiet, som är utformat som ett torn, är försett med ett stort kors, en fritt hängande kyrkklocka samt texten Norrmalmskyrkan. Indragen kyrkoentré. Plåttak.

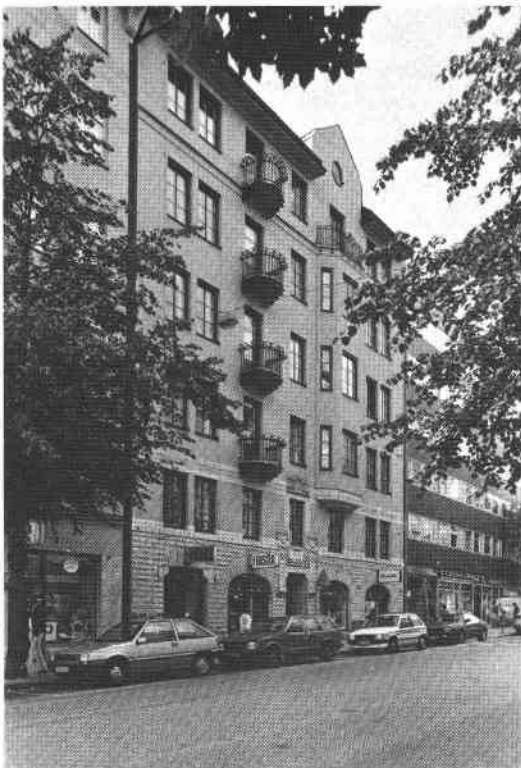
Flöjtblåsaren 7

Gathus (hörnhus), 5 vån + soutvån och vindsvån. **Gatufasad:** den höga soutvån är klädd med kalksten, därovan mörkrosa slätputs med dekor i form av bandritsningar. Balkonger med enkla smidesräckan, burspråk som kröns av runda tornhuvar och på bottenvåningen avfasat hörn. Kalkstensportaler med gatunumren huggna i sten. **Gårdsfasad:** gul slätputs. Svart plåttak.

Entré (29): ursprunglig port, golv av vit marmor med röda bårder, sockel av samma material. Kälrat tak med list kring blå plafond, ursprungliga mellandörrar och armatur av mässing och slipat glas. Trapphus med kalkstenstrappa. På trappplanen golv och armatur som i entrén. Såväl hissörrar som lägenhetsdörrar är enkeldörrar med glasade och spröjsade fyllningar. Entré (2) av samma karaktär som ovan.

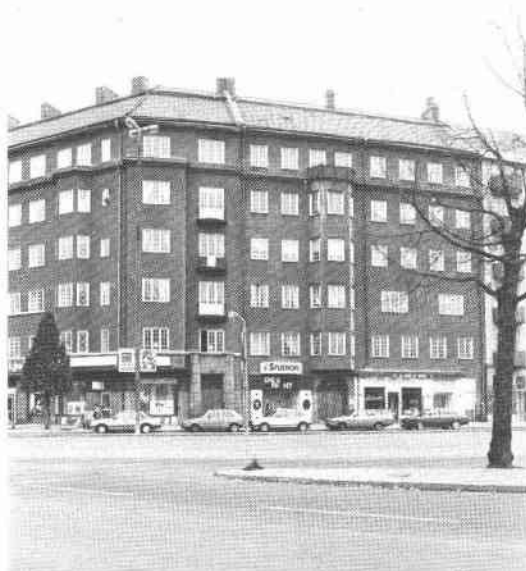
Gjutaren Mindre 1

Gathus, 6 vån. **Gatufasad:** bv i kalksandsten, uppmurad 1965, där-
ovan brun terrasitputs. Granitpelare kring portalen. **Gårdsfasad:** gul
slätputs. Tegeltak.

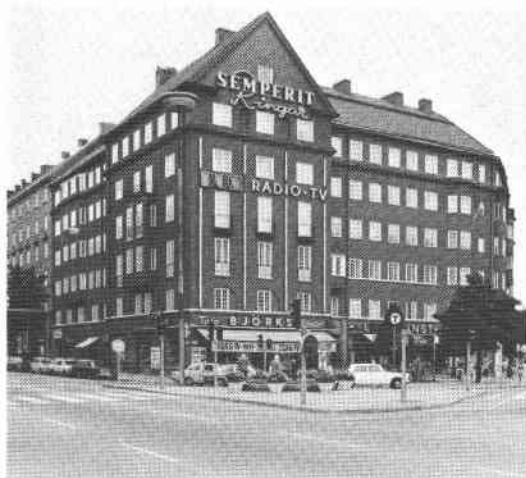
Gjutaren Mindre 3

Gathus, 6 vån + mezzanin. **Gatufasad**: granitsockel, kvader-rusticerad bv i grå terrasiputs därovan grå grov puts med släta omfattningar. Dekor kring fönstren på 4:e vån. **Gårdsfasad**: ockrafärgad riven slätputs. Tegeltak.

Sedan 1975 har renovering företagits varvid portarna bytts och fasaden utförts i terrakottafärgad slätputs med sandstensfärgade omfattningar.

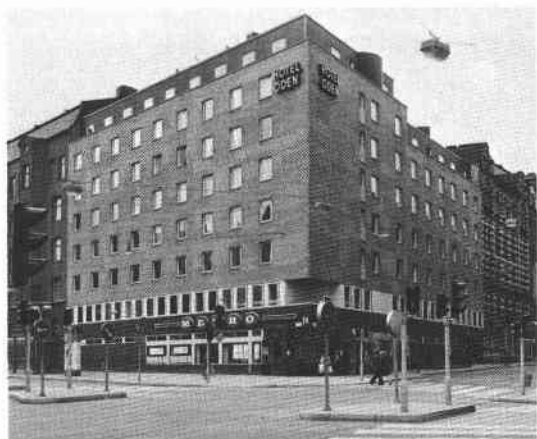
Gullvivan 2

Gathus (hörnhus), 6-7 vån + takvån. **Gatufasad:** bv klädd med blått kakel, därovan gult fasadtegel. Avfasat hörn på bv med kakelklädda pelare som stöd. Något indragen takvån. Tak av brun plåt.

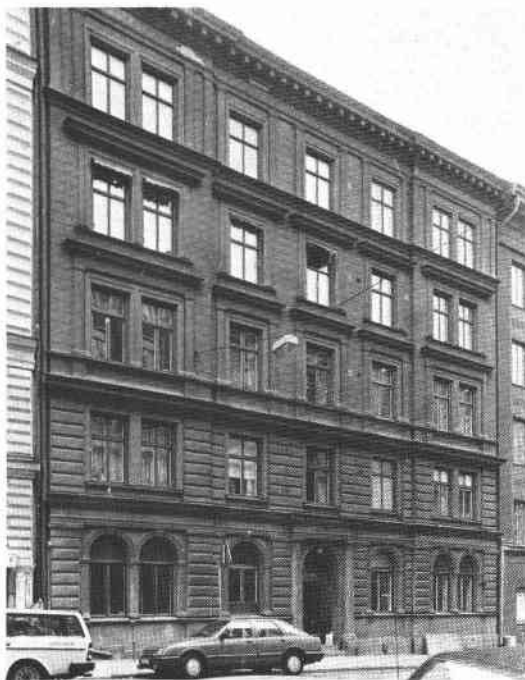
Gullvivan 7

Gathus, 5 vån + vindsvån. **Gatufasad**: bv i grå, därovan gulbrun sprutputs. Bv och 1 tr rusticerad, därovan kvaderritsningar. Listverk och fönsteromfattningar, rundbågad kolonnportal. **Gårdsfasad**: gul sprutputs. Svart plåttak.

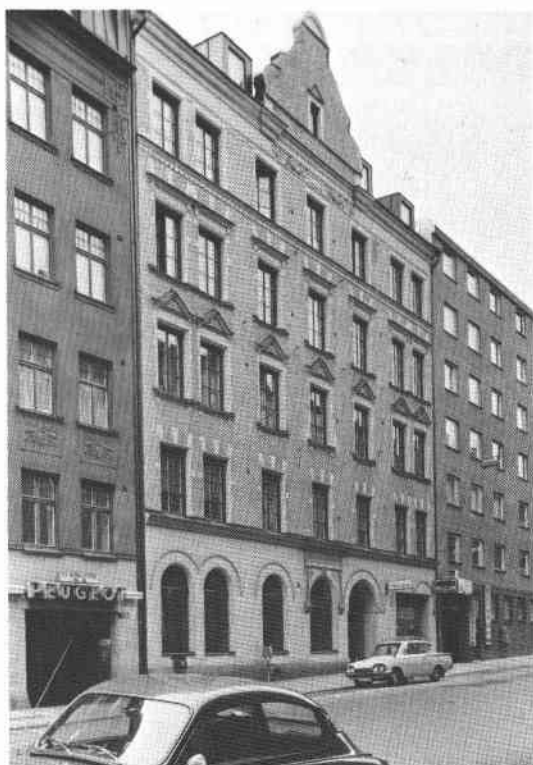
Gullvivan 13

Byggnadsår (hus I, III, IV) 1891-93, arkitekt och byggmästare O Holm, byggherre O Berg. 1920 vidgning av körporten och samtidigt igensättning av entrén från gatan (hus I). 1925 ombyggnad av stall till mejerilokal (hus IV). 1930 cv, bad o dusch samt nybyggnad av fabriksbyggnad - arkitekt J Östlihn, byggherre K Öberg (hus II). 1945 ny butik i bv. 1973 fasadrenovering utan förändringar och 1974 vindsinredning (hus I).

Gathus (hus I), 5 vån + vindsvån. **Gatufasad:** gråvit spritputs. Bv, fönsteromfattningar av olika slag och listverk i gråvit slätputs. Vid taklisten reliefdekor (festonger mm). Rundbågad inkörsport. Rester av den år 1920 igensatta portalen finns kvar med maskaron mm. **Gårdsfasad:** gul slätputs. Svart plåttak.

Entré/körport: klinkergolv, grönmålade väggar och tak. Tv i körporten finns den sekundära entrén till bostadshuset med golv av sinterade plattor i vitt/blått/svart. Vitt tak med tandsnittslist, fyllningsdörrar. Trapphus med grå kalkstenstrappa, gröna väggar och vitt tak. På trappplanen golv som i entrén, väggar som i trapphuset, tak med list och rosett. Par- och enkeldörrar med fyllningar.

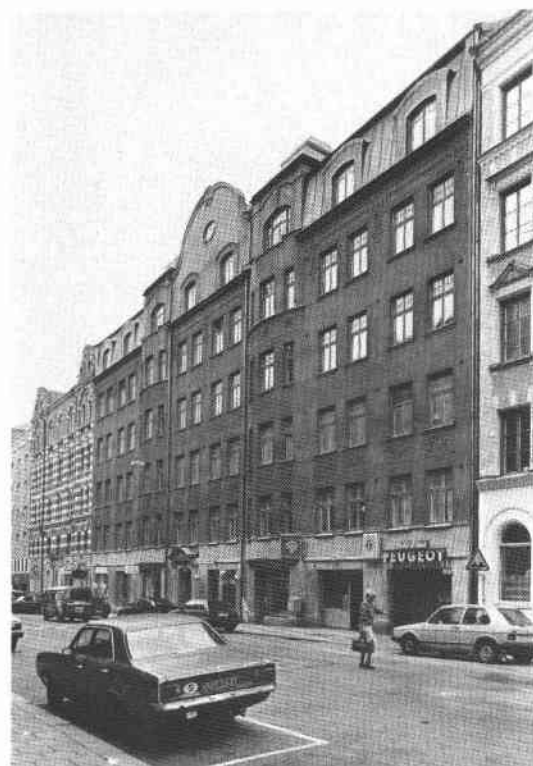
Gullvivan 14

Byggnadsår 1907-11, arkitekt V Bodin, byggherrar 1) Yxhults Stenhuggeri AB 2) E Olsson & E Bergöö, byggmästare E Olsson. 1920 butik och lager i gathusets källare, 1921 garage i gårdshusets dito. 1934 ytterligare garage.

Gathus, 6 vån + vindsvån. **Gatufasad:** bv klädd med vit kalksten, därovan mörkgul sprutputs. Svagt rundade burspråk, mittparti med gaveluppbyggnad. Putsdekor i relief i stram jugendstil, kalkstensportal i samma anda. **Gårdsfasad:** gul sprut- resp slätputs. Brunt plåttak.
