# FURAN

# GRANEN

# HÄGGEN

# LINDEN

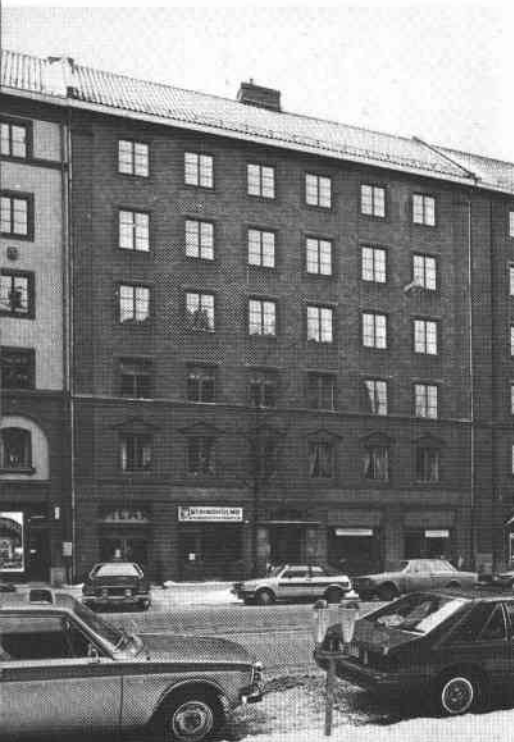
Furan 4

Gathus, 6 vån. Gatufasad: Brunrosa slätputs, bv och omfattningar i grått. Gårdsfasad: Grov gul puts. Tegeltak.

Entré: Ursprunglig glasad port. Gråsvart marmorgolv, väggar indelade av arkadbågar i svag relief. Vålvad gördelbåge, glasade mellandörrar med dekorativ spröjs. Trapphus med golv och trappor som ovan, grå väggar och kälade tak. Mörka halvfranska dörrar, hiss med enkel gallerdörr.

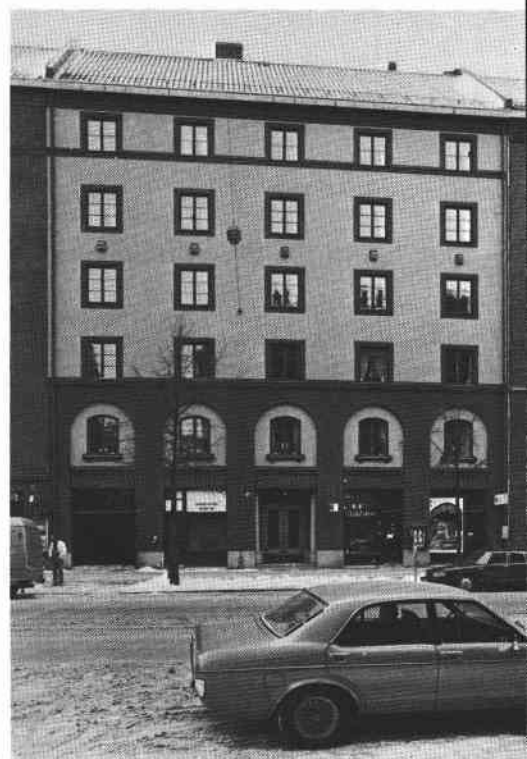
Furan 5

Gathus (hörnhus) 4 resp 6 vån. Gatufasad: Grågul sprutputs med lisener och andra detaljer i grått. Portal av granit med kolonner. Gårdsfasad: Gul sprutputs. Tegeltak.

Entré: Ursprunglig glasad port med dekorativa spröjsar. Golv och trappa av vit marmor med gröna bårder. Taket målat i ljusblått med putti och molnformationer. I inre entrén brunådrade pilastrar samt under taket målad fris med putti, i taket moln och fåglar. Trapphus med golv och trappor som ovan, halvfranska dörrar och hiss med enkelt smidesgaller.

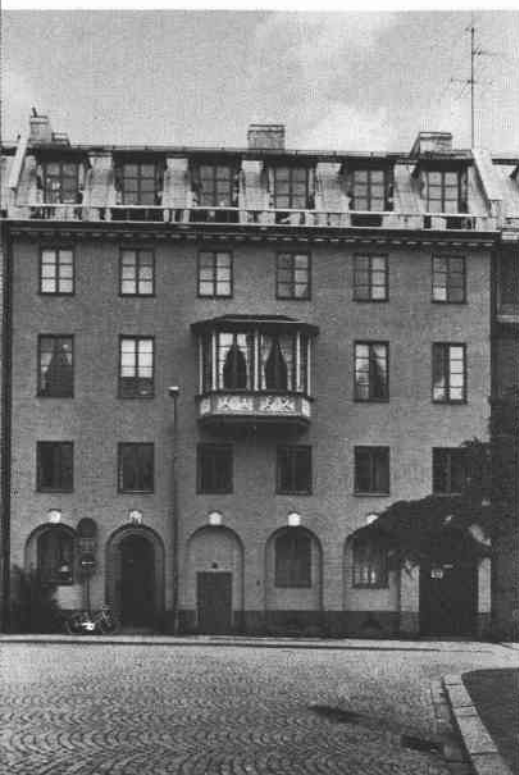
Furan 8

Gathus, 4 vån + takvån. Gatufasad: Grön sprutputs, hög sockel av granit. Burspråk med "korsvirkesdekor". Gårdsfasad: Brun sprutputs. Tak av kopparplåt mot gatan, järnplåt mot gården.

Entré: Ursprunglig port med överljusfönster. Golv och trappa av grågrön marmor, släta vita väggar, taket indelat av bjälkar. Helt modern, glasad mellanvägg. Trapphusets golv och steg som ovan. Dekorativt blyinfattat trapphusfönster med färgat glas. Hiss med enkel gallerdörr.

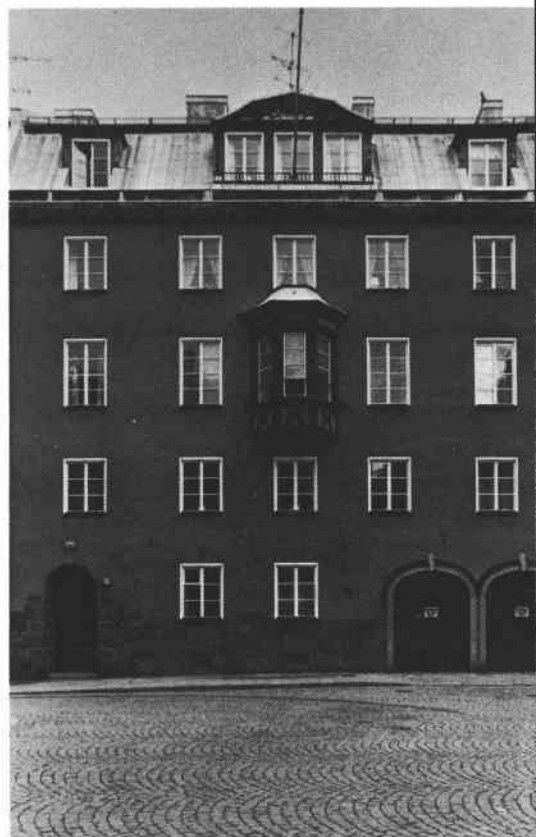
Furan 9

Gathus (hörnhaus), 3 resp 4 vån + takvån. Gatufasad: Ljusgrå terrasitputs med sparsamma dekorationer. Portaler av olika stenmaterial, sockel av granit. Gårdsfasad: Gul sprutputs. Tak av kopparplåt mot gatan, järnplåt mot gården.

Entré: Ursprunglig port med överfönster, golv och trappa av grön marmor. Väggarna fältindelade i vitt och rosa, övre delarna rundade med figurer i relief. Välvt tak. Glasade mellandörrar till trapphuset, golv och trappor som ovan, ljusgröna väggar med dekorationsmålningar av rankor i grått. Delvis utbytta, delvis ursprungliga mörkbetsade fyllningsdörrar. Blyinfattade trapphusfönster, hiss med smidesdekor.

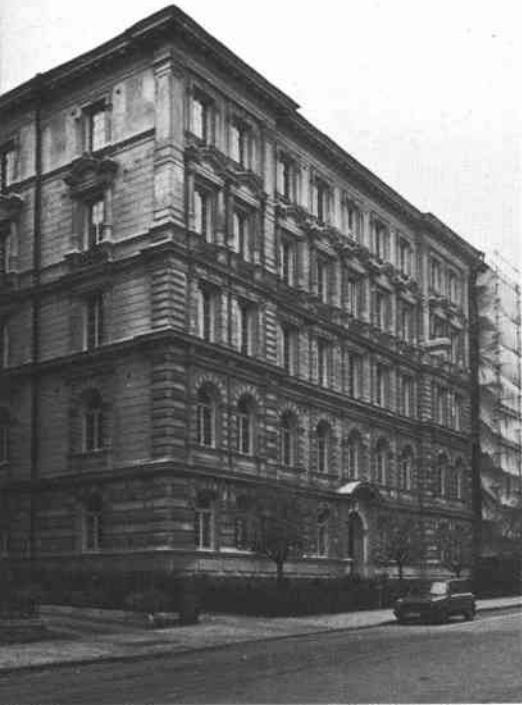
Granen 3  
Floragatan 17, 17A

Gathus, 5 vån. Gatu- och delvis gårdsfasader: Grå sprutputs, rikt dekorerad med kvaderristningar, våningslister, fönsteröverstycken och balusterdockor i bröstningarna vån 3 tr. Bv rusticerad med inslag av spritputs. Gårdsfasad: Grå sprutputs. Plåttak.

Entré: Sekundär glasad port med halvrunt överfönster. Diagonalrutigt golv av vit och röd marmor med svart bård, väggar indelade av refflade pilastrar i svart marmorering, gröna väggar och vitt tak indelat av profilerade bjälkar. Sekundärt glasat mellandörrsparti till stor inre entré i snarlikt utförande. Helfranska pardörrar med raka profilerade överstycken. Trapphus med steg av vit marmor, vilplanen av svarta, vita och röda marmorplattor. Blyinfattade trapphusfönster i grönt, gult och violett. Gråmålade helfranska enkel- och pardörrar. Hiss.
