# SPARBÖSSAN

# SÅNGLÄRKAN

# SÄDESÄRLAN

# SÄLGEN

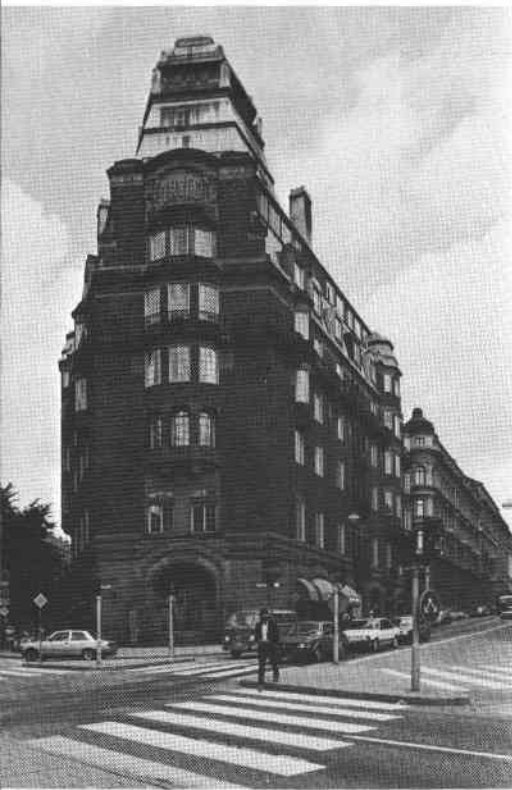
### Sparbössan 1

Gathus (hörnhaus), 5 vån + 2 vindsvån. Gatufasad: Mörkrött mönstermurat helsingborgstegel med bottenvån och andra fasaddetaljer av granit. Burspråk, balkonger med dekorativa smidesräcken, högst upp på fasaden mot Engelbrektsplan Tryggs emblem med skulpturer av Carl Eldh. Gårdsfasad: Rött tegel. Tak av kopparplåt, ursprungligen täckt av grönt glaserat tegel.

Entré och entréhall Engelbrektsplan: Golv och trappa av vit marmor, ljus grönblåmarmorade väggar av stucco-lustro. Kryssvälvat tak, kassetterade gördelbågar med rosetter, grönglaserade kakelplattor. Glasade och metallspröjsade mellandörrar leder till den monumentala hallen, två vån hög. Vid en delad vit marmortrappa står "sörjande moder" av Carl Eldh. Golv av grön cementmosaik med inlagd dekor i gult. Väggspanel av grönt kakel, bröstningar av grå slipad stuck, i övrigt vitmålat. Namnet "TRYGG" använt som dekorativt element på flera ställen. Glastak, mot gård blyspröjsade fönster med färgat glas. Övriga interiörer kraftigt ombyggda och moderniserade. Av ursprunglig inredning återstår enstaka öppna spisar, ekpaneler och stuckdekorerade tak.

Besökt bostadslägenhet (BJ 32) bevarar ursprunglig inredning såsom slät bröstpanel och fältindelade väggar, öppen spis av vit marmor, stucktaklister och halvfranska enkel- respektive pardörrar. Serveringsrum med ursprungliga skåp.

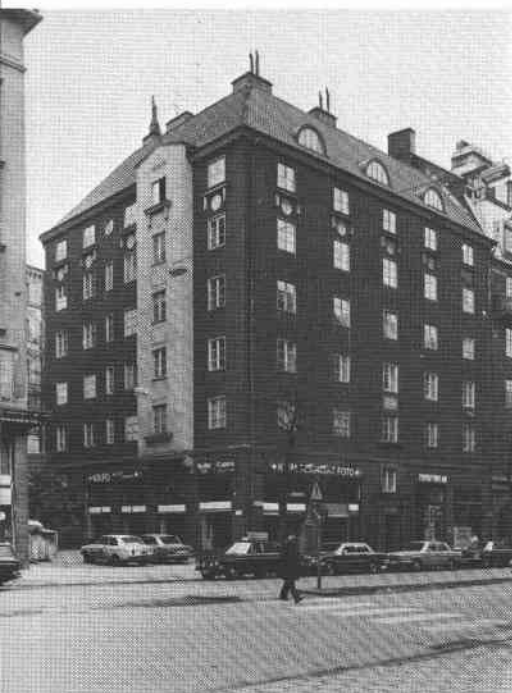
### Sparbössan 2

Gathus (hörnhaus), 6 vån. Gatufasad: Röd terrassitputs, bv grå slätputs. Burspråk mot Rimbogatan grått. Portal flankerad av fyra kolonner. Gårdsfasad: Vit slätputs. Tegeltak.

Entré och trapphus: Ursprunglig glasad port. Golv av vit marmor, enkel stucktaklist. Hiss med dekorativt smidesgaller. Trapphus med golv och steg som ovan. Målade landskapmotiv på väggarna. Halvfranska enkel-dörrar med glasad och spröjsad övre fyllning samt snidade omfattningar. Kälade tak med enkel list.

Besökt lägenhet bevarar ursprunglig inredning, i hallen kakelklädd öppen spis, blyspröjsade fönster mot gården. Kälade tak, kök med marmorbänk och ursprunglig skåpinredning.

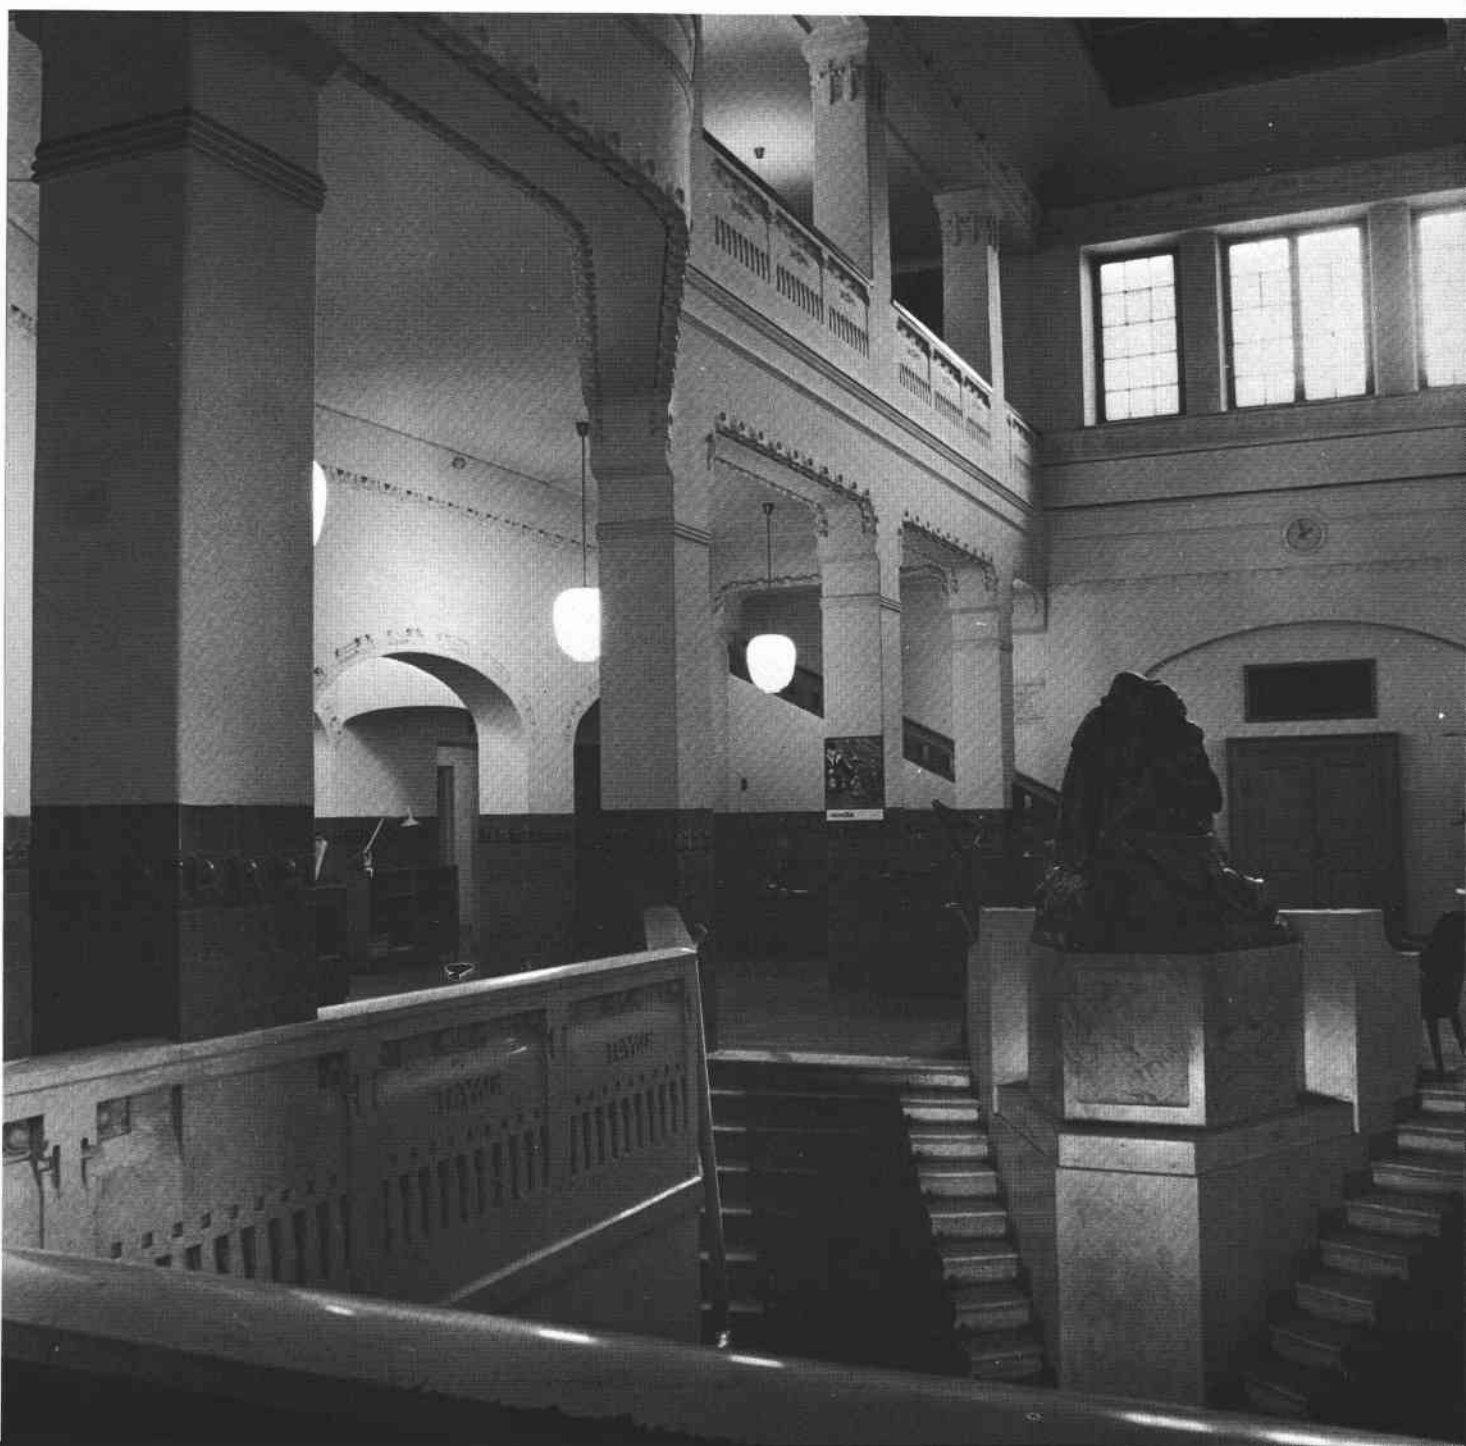
Nedan: F.d. Försäkrings AB TRYGGs entréhall, Sparbössan 1.

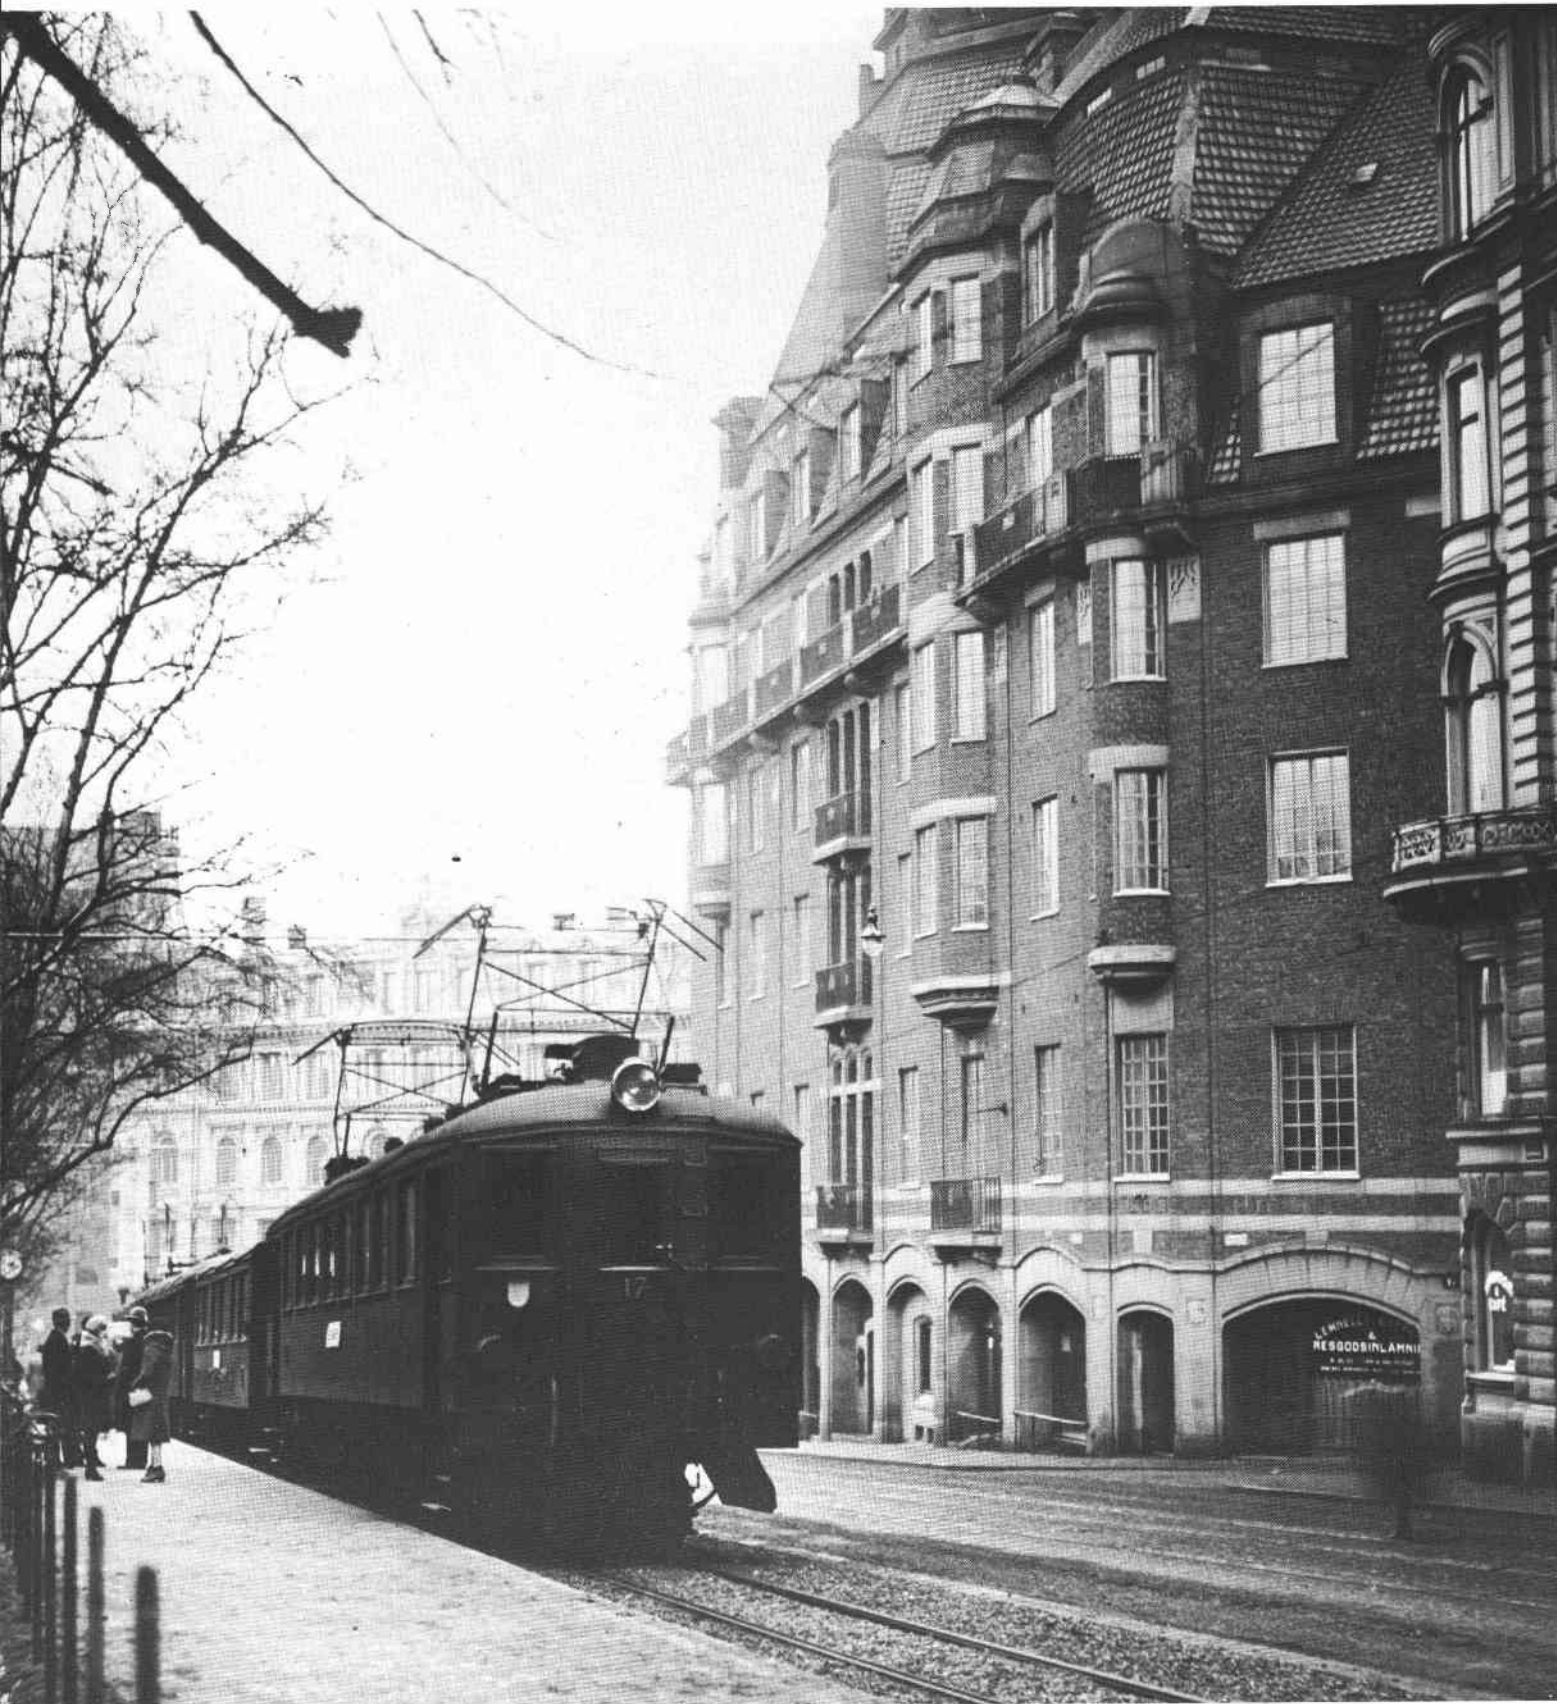
Engelbrektsgatans nedre del vid kv. Sparbössan år 1929. Den redan 1895 elektrifierade Djursholmsbanan hade fram till 1960 sin slutstation vid Humlegården via ett spår i Engelbrektsgatan från Östra Station.

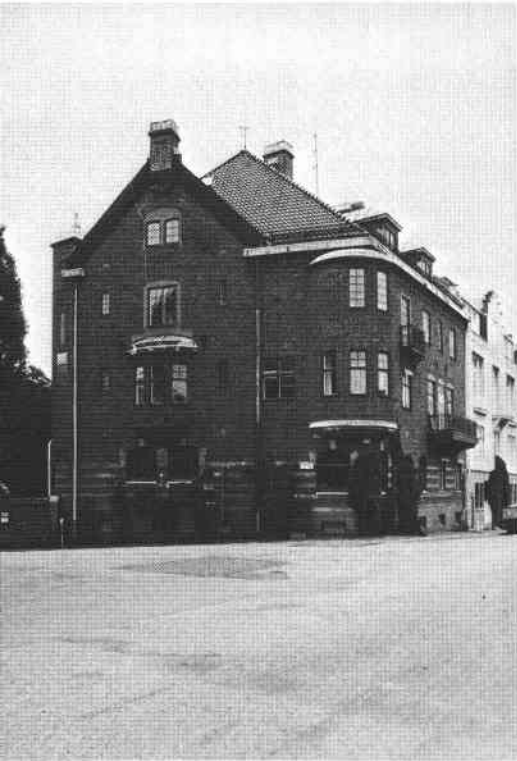
Sånglärkan 1

Gathus (hörnhaus), 3 vån + vindsvån. Fasader: Rödbrunt tegel på sockel av granit, tegelytorna dekorerade med band av granit, blinderingar och ankarslutar. Bur-språk och balkong, på gaveln mot Sköldungagatan vindskivor av trä. Entré från gården med baldakin av trä, därovan balkonger med tegel- resp smidesräcken. Tak av glaserat tegel.

Entré: Ekportar med blyinfattat överfönster skyddat av smidesgaller. Vitt konststensgolv med svart bård m fl dekorativa inläggningar. Trappa av ek med dekorativt träräcke, gråmålad bröstpanel och väggfast bänk på avsatsen, gulvita väggar och tak samt blyinfattade fönster.

Besökta interiörer bevarar ursprungliga delvis rikt påkostade inredningar såsom i hallen parkettgolv med intarsiafris, ca 2 m hög ekpanel indelad med pilastrar och arkadbågar och i vilken dörrarna är inkomponerade. Vidare öppen spis av sten med dekorationsmalerier samt bjälktak med målningar i fälten. Ursprungligen var även väggarna ovan panelen dekorerade direkt på putsen med likartade slingor som på spisen, allt utfört av Filip Månsson. F d matsal med rundade hörn bevarar hög panel och stucktaklist med ursprunglig inbyggd takarmatur. I andra rum finns helfransk bröstpanel, ytterligare någon öppen spis samt kakelugnar. Regeringsrådet Herman Palmgrens ex libris återfanns som takrosett i det numera uppdelade f d biblioteket.

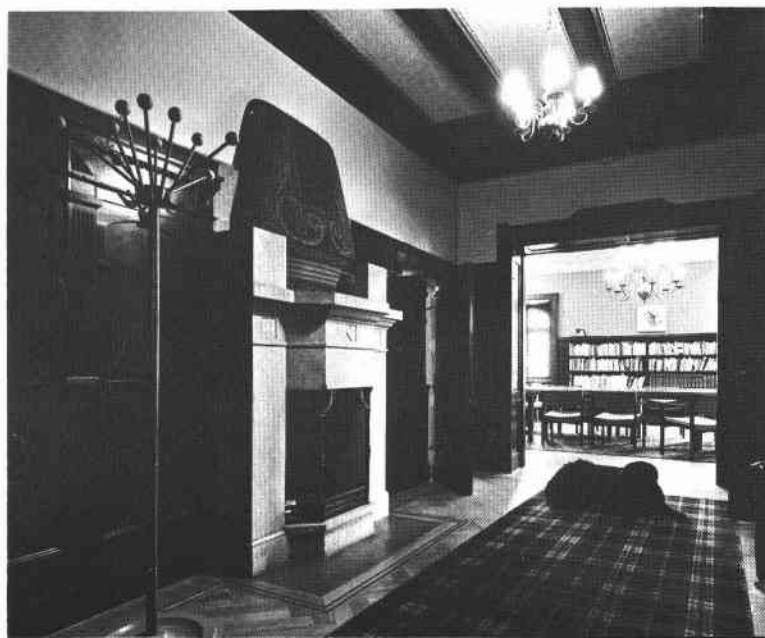
Sånglärkan 2  
Sköldungagatan 4

Gathus, 3 vån + vindsvån. Fasader: Mörkrött mönstermurat tegel med sockel, portal och andra detaljer av granit. Fasaden utkragad en sten vid 1 tr. Olikformade burspråk, på sydgaveln skulpterade huvuden i gavelröstet. Tak av kopparplåt.

Entré och trapphus: Glasad ekport med blyspröjsat överfönster. Golv av vita och bruna marmorplattor, vita väggar och tak, det senare stjärnvälvt. Trappans steg av brun marmor, i spindeln dekorativt vitmålat smidesräcke. Längre upp i huset internt trappa av trä med räcke av svarvade balustrar.

Besökt f d bibliotek 2 tr bevarar ursprunglig inredning såsom hög helfransk panel och väggfasta bokhyllor, öppen spis av grå marmor placerad i en helboaserad alkov dekorerad med pilastrar och balusterdockor. Därbredvid leder trätrappa, via burspråk med blyinfattade fönster, till vindsvån och biljarden med hög brun panel samt väggar och tak rikt dekoremålade med blad, blommor och fåglar.

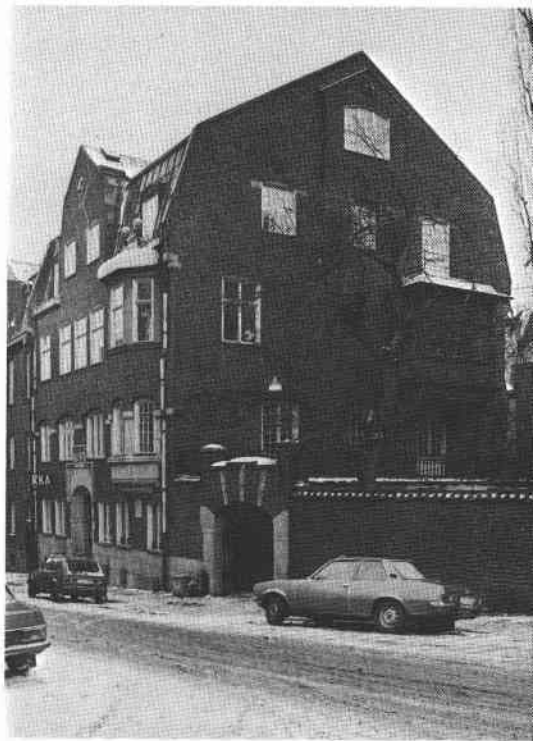
Sånglärkan 3  
Sköldungagatan 6

Gathus, 3 vån + vindsvån. Gatufasad: Rött tegel på sockel av natursten. Burspråk med små svartmålade smidesräcken vid fönstren. Balkong i vindsvån. Gårdsfasad: Rött tegel. Plåttak.

Interiören helt förändrad till följd av de många ombyggnaderna, av ursprungliga inredningsdetaljer märks endast något kälat tak med profilerad list samt enstaka fyllningsdörrar. Enligt äldre fotografi har tidigare funnits öppen spis av marmor med dekorationsmålningar i Filip Månssons stil, dessa fanns också på omgivande väggfält ovan en hög mörklaserad panel.

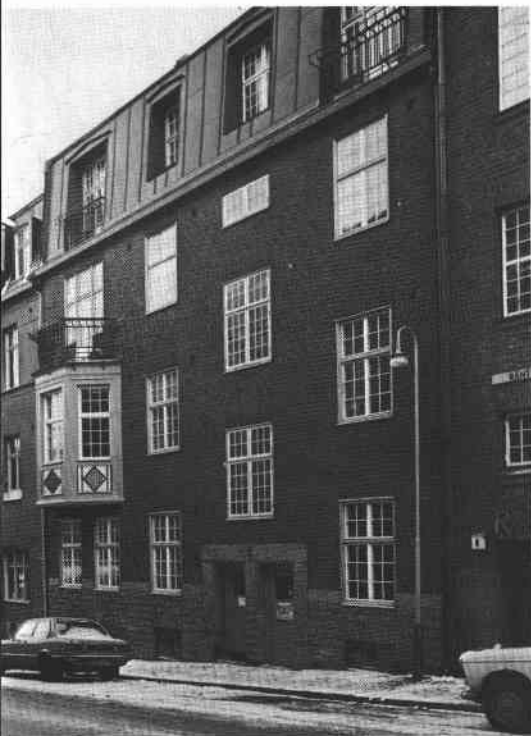
Sånglärkan 4  
Sköldungagatan 8

Gathus, 3 vån + vindsvån. Gatufasad: Rött tegel på en sockel av grovhuggen granit. Ljusblått burspråk med krönande balkong. Gårdsfasad: Ljusblå puts. Plåttak.

Entré och trapphus: Ljusblå port med blyinfattat fönster i gult, blått och rött. Golv och trappsteg av vit marmor med grå bård. Väggar av beige marmorering i stuccolustro till ca 2 m, därovan och i tak vitmålat. Välvt takparti närmast porten dekormålat i nationalromantisk stil. I trappan grönmålat spjälräcke. På vilplanen halvfranska grönmålade enkel- och pardörrar, dagerfönster.

Besökt lägenhet bevarar i hallen halvfransk bröstpanel, glasdörrar och öppen spis av brun marmor. Skjutdörrar mellan f d sal och salong, paneler i olika höjder.

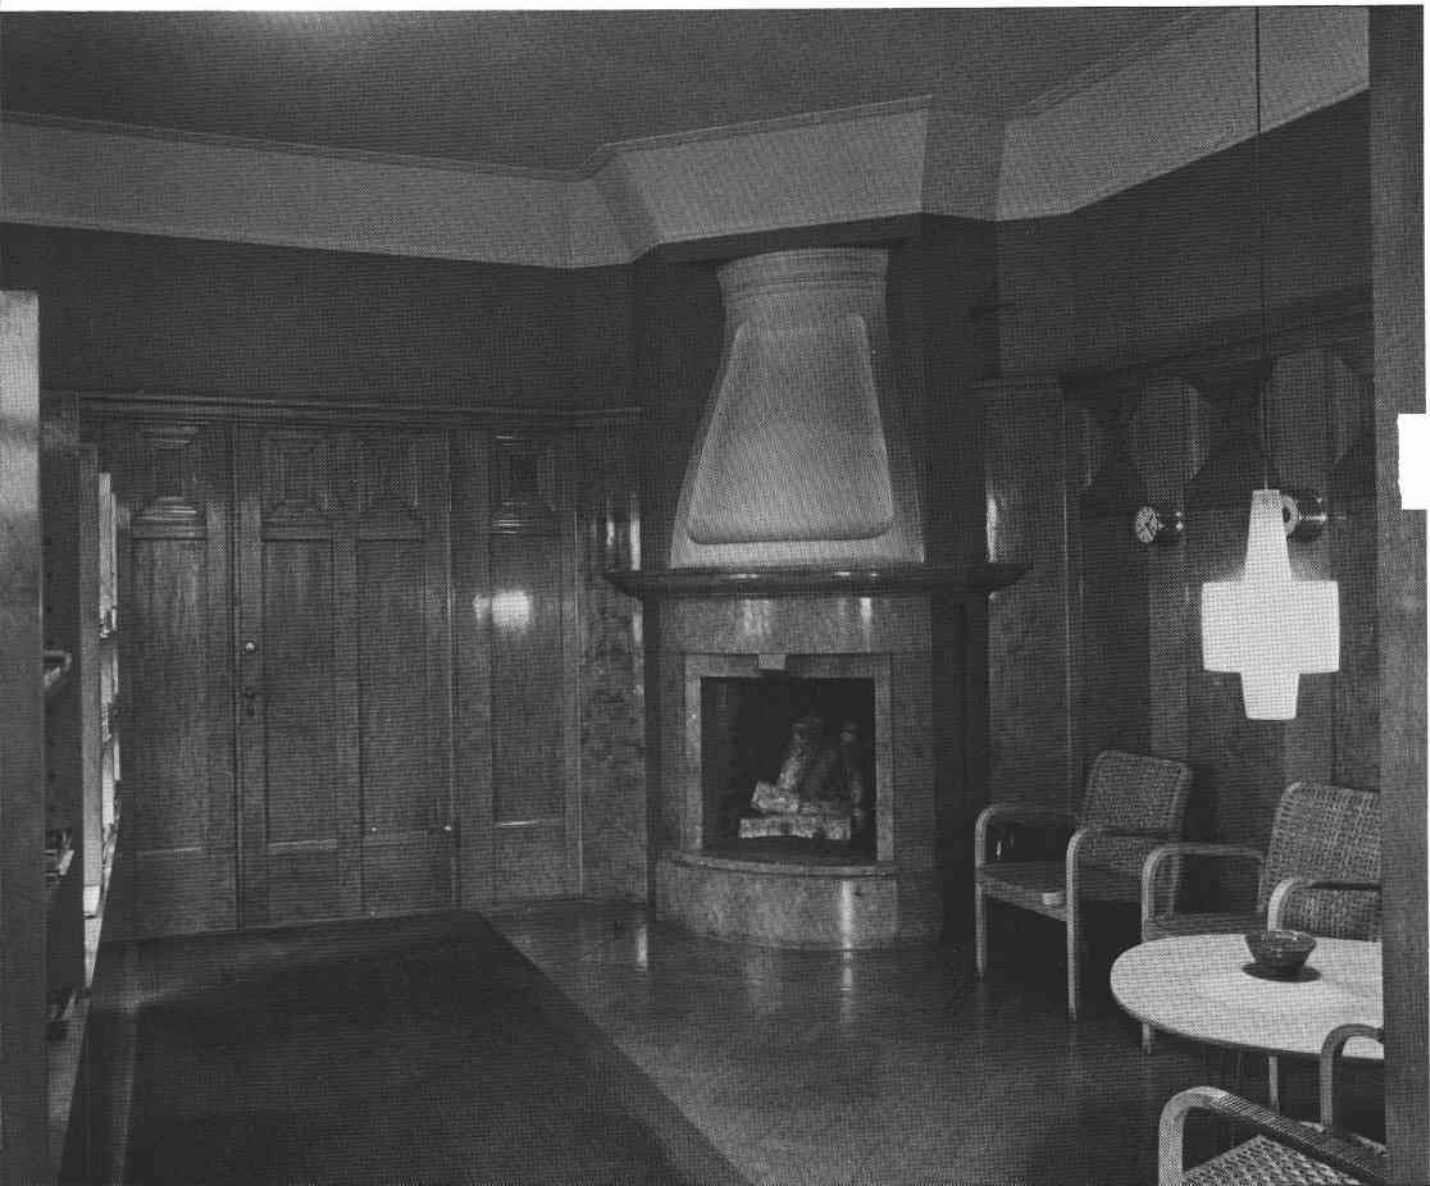
Interiörerna delvis nyinredda eller nydekorerade på 1920-talet, av ursprunglig inredning märks dock i hallen hög panel av polerad björk med sniderier i form av växtornament, pardörrar av björk mot f d salen. Öppen spis av gulflammig marmor helt i ton med björkpanelen. F d sal med bröstpanel och listindelade väggar av mahogny från 1920-talet. Trappa till övre vån av ek, vitt delvis kryssvälvt tak i trappan med dekorationsmålningar. I vindsvåningen med ovalt fönster mot Valhallavägen PO Hallmans arbetsrum, helfransk enkeldörr med dekorativ målning, sannolikt utförd av Hallman själv. Arkitekt Hallman, som upprättade stadsplanen för Lärkstaden, nyttjade sitt hus på Valhallavägen under endast två år, varefter det såldes.

Ovan: Kv Sånglärkan mot Sköldungagat. 1984. Nedan: Sånglärkan 6, hall med boasering i björk.

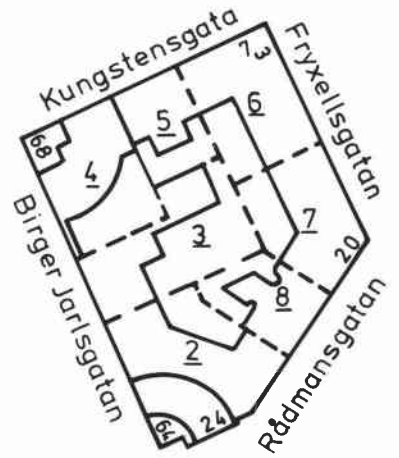
Sälgen 3, kyrksal, f.d. biograf.
