Monumentet

Monumentet 25

Ölandsgatan 51

Bostadsfastighet, inventerad 1977.

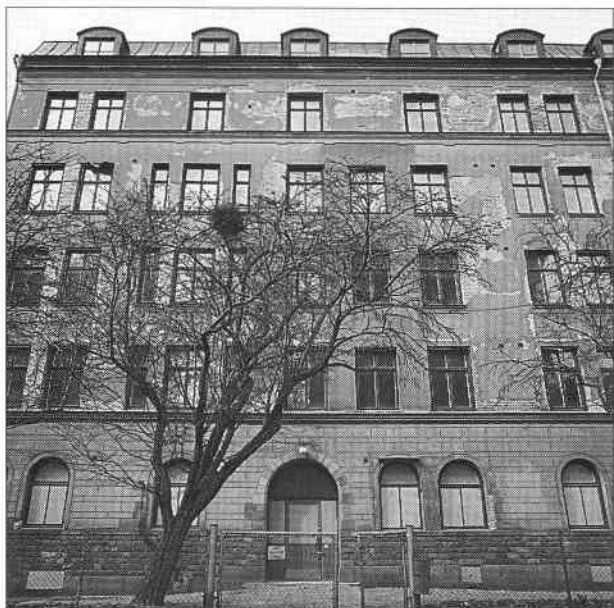
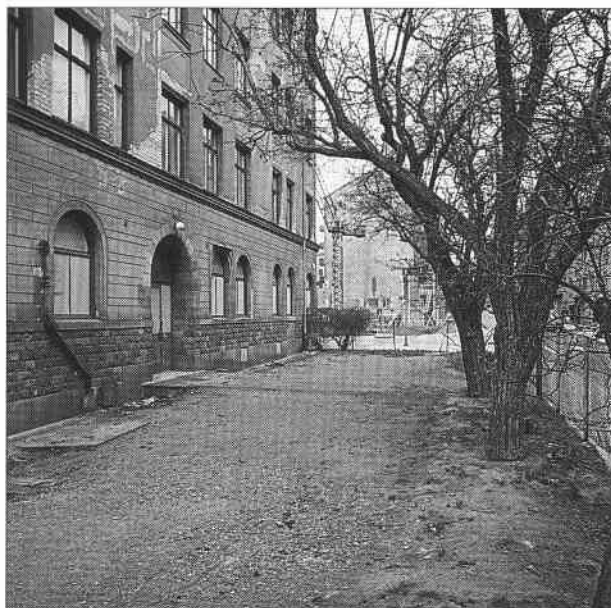
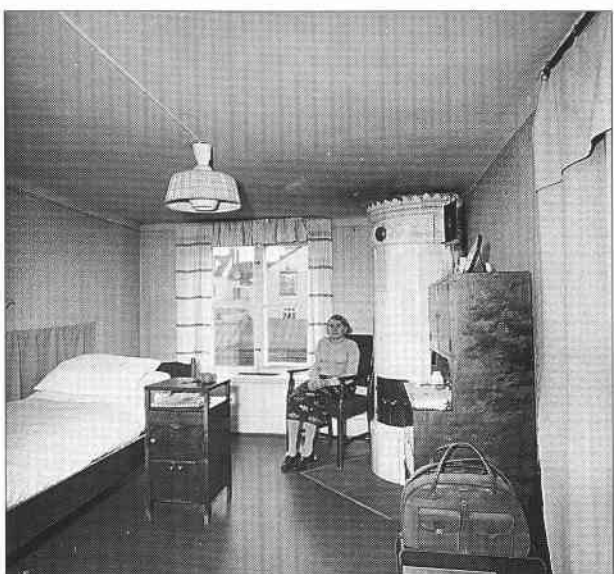
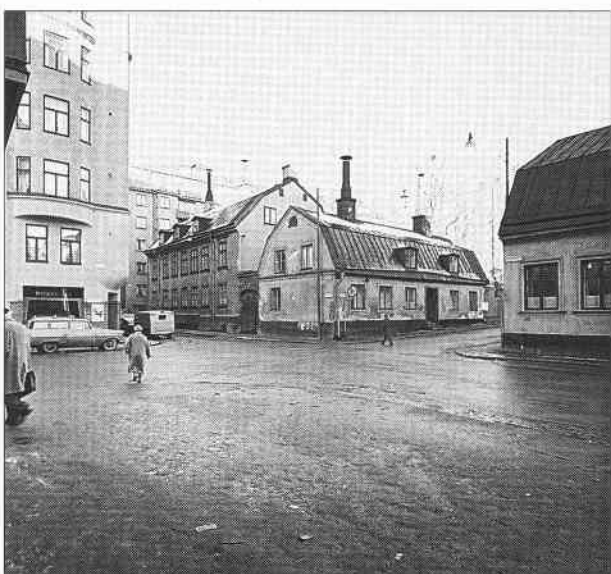
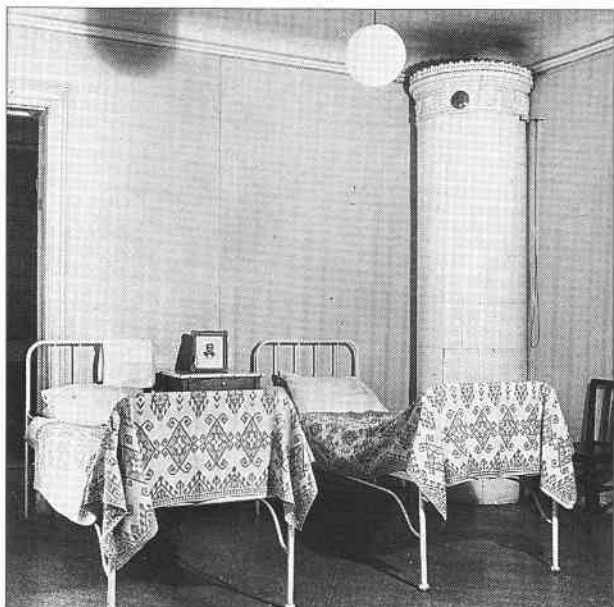
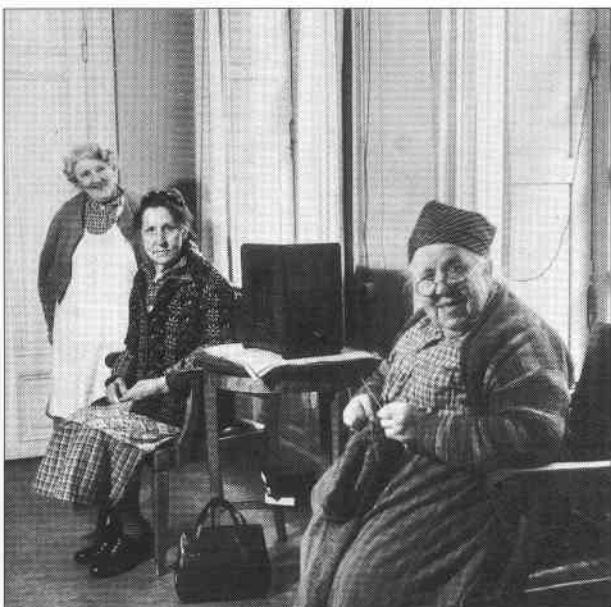
Överst t v: fasaden till Åsö sjukhus i hörnet av Åsögatan och Nytorgsgatan. Sjukhuset invigdes 1903 som provisoriskt sjukhus, och då flyttades patienter från Katarina sjukhus (i kvarteret Tegen) hit. Sjukhuset revs i slutet av 1970-talet. T h: porten mot sydväst. Foto 1977. Mitten t v: rumsinteriör, t h: fasader vårdhemmet Åsögatan 141, byggt 1840 och rivet 1959. Byggnaden var del av det ursprungliga Åsö sjukhus. Foto 1959. Nederst: pensionärssalarna på vårdhemmet. Foto: Allan Myrman 1950.

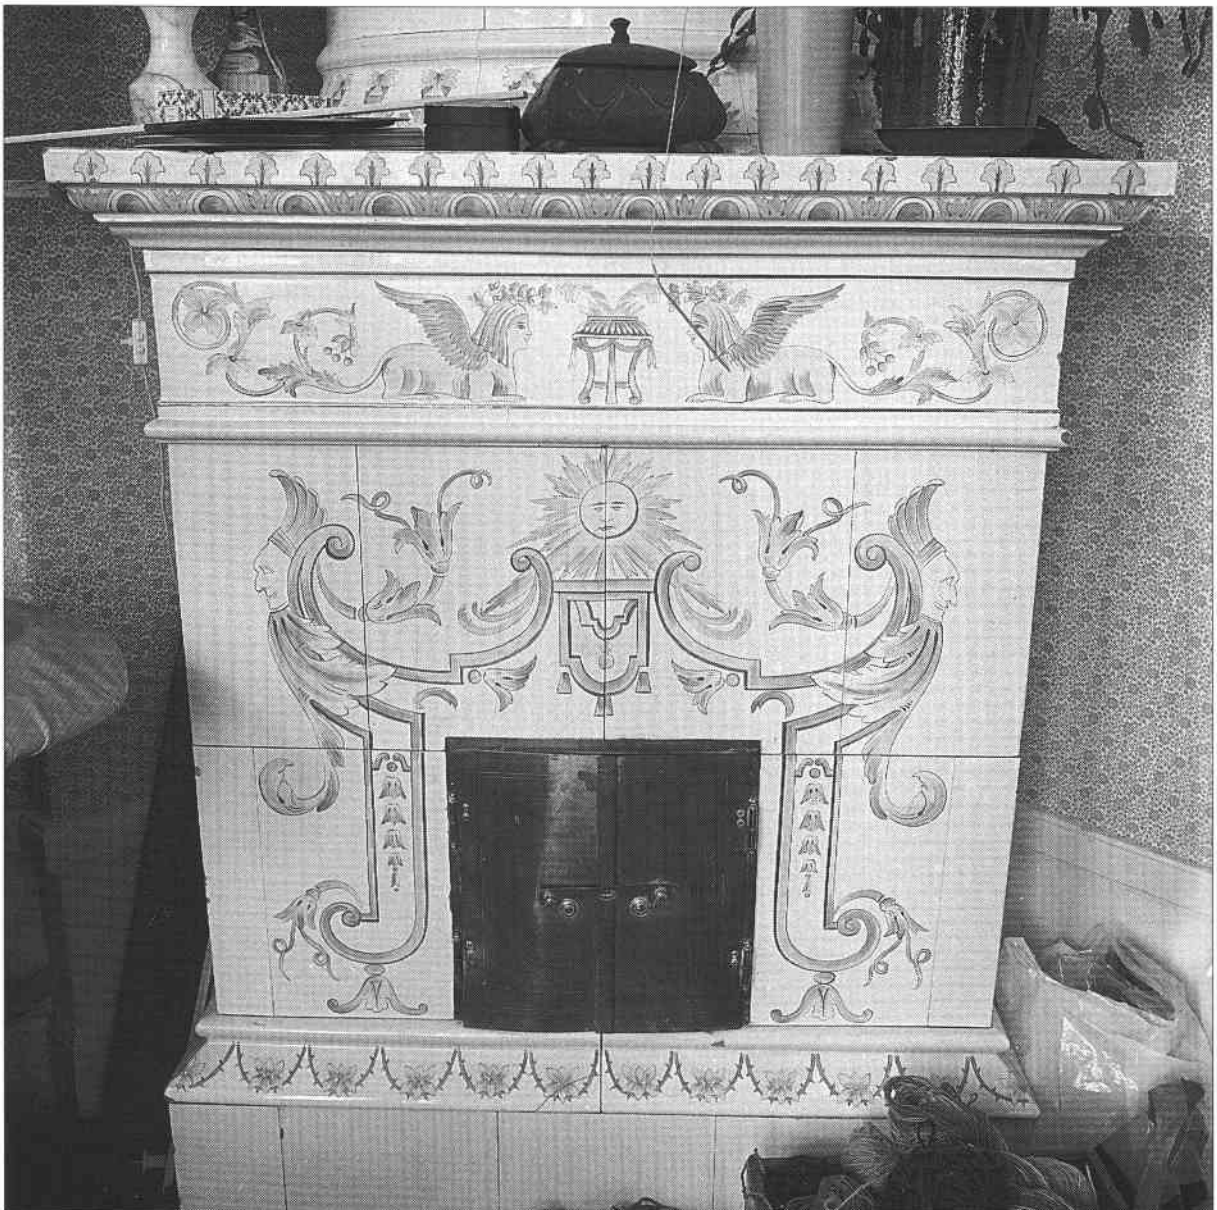
Detalj av kolonnkachelugn, Katarina Bangata 19. Foto 1977.

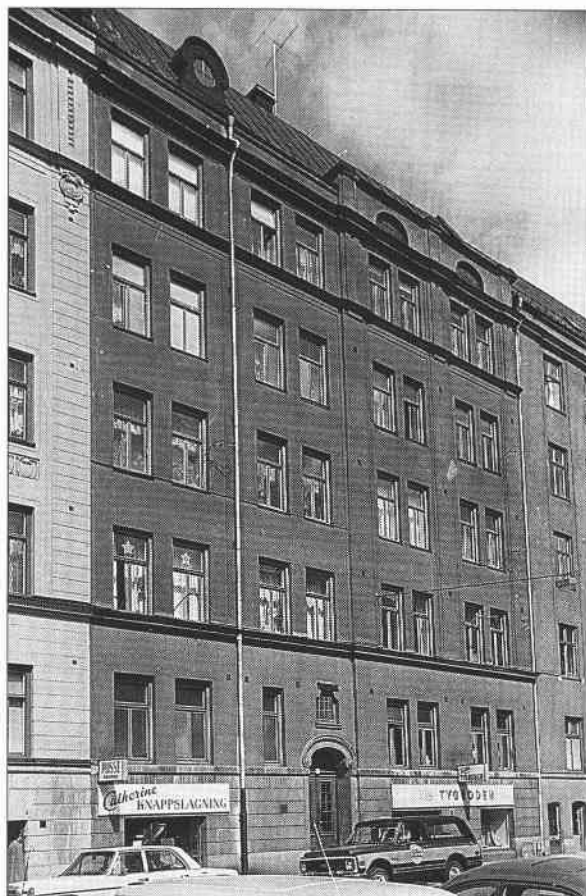
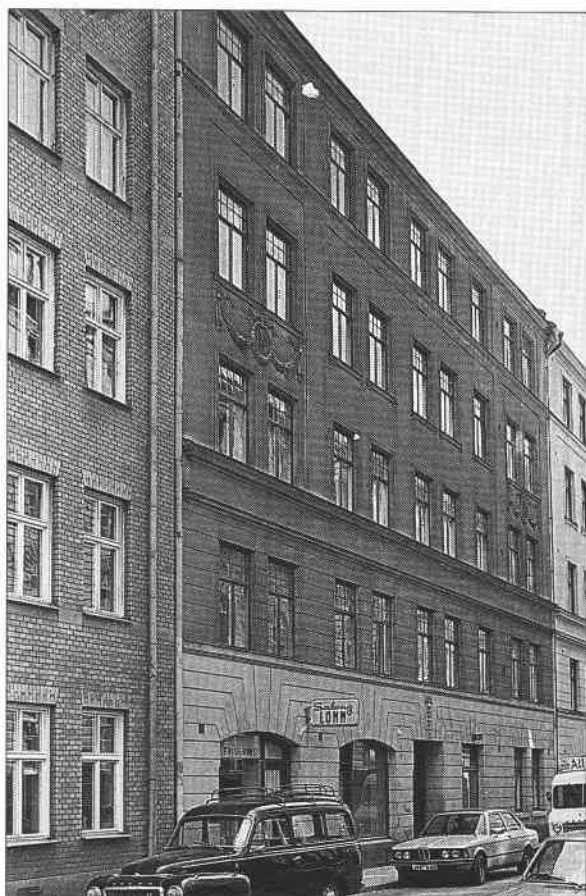
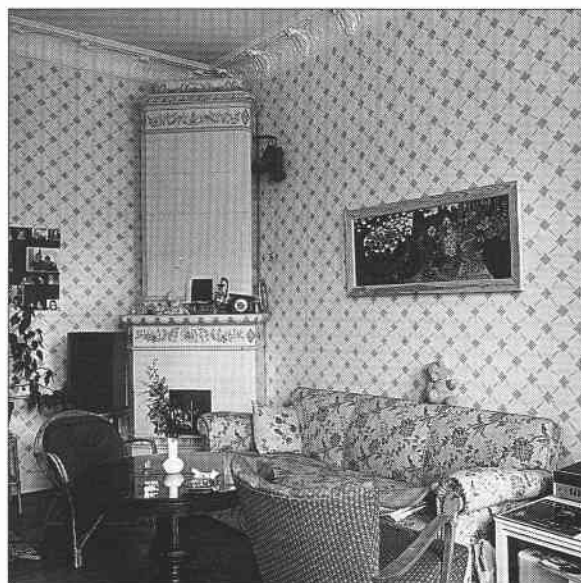
Pelikanen 5

Gathus (hörnhus), 5 vån. **Gatufasad:** bv och vån 1 tr grå bandritsad slätputs, därovan ljusbrun sprutputs med lisener och ritsad dekor, i övrigt fasaden förenklad. Fasaden mot Bondegatan betydligt enklare och del av huset är endast en våning med takterrass. Portal (nr 13) omgiven av pilastrar. **Gårdsfasad:** ockra sprutputs. Rött plåttak.

Entré (13): diagonalrutat marmorgolv i grågrönt/vitt och dito bårder, gula väggar, främre entrén grågrönmarmorerad panel, stucktaklist med bl a konsoler. Trapphus med golv, väggar och tak som i entré, kalkstenstrappor. Oliv- och mörkgröna pardörrar med fyllningar krönta av överljusfönster i råglas, mellanliggande spröjsat dagerljusfönster. Hiss med smidesgaller. Trapphus 1 tr, gång tv: diagonalrutat svart/vitt golv, i övrigt som föregående trapphus. Enkeldörrar.

Entré (15): golv vid entré av vit marmor, därefter diagonalrutat i svart/vitt, gula väggar, bruna pardörrar med fyllningar.

Sedan inventeringen har fasaderna putsats i ljust gråbeige, bv på gatufasaden målats i brunt. Svart plåttak. Entrén (13) har grå marmorerad panel och i trapphuset gulbeige väggar med grå svampmålad bröstning. Entrén (15) gulbeige väggar med grå svampmålad bröstning.

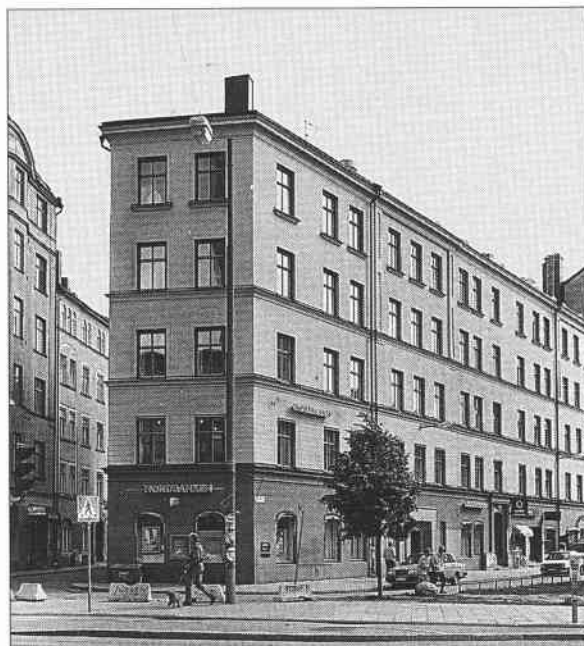
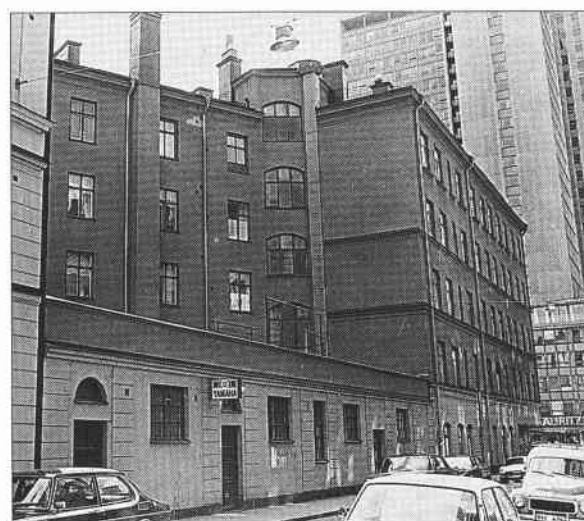
Pelikanen 6

Gathus, 5 vån. **Gatufasad:** gult tegel, välvd portal med sandstensomfattning. **Gårdsfasad:** gult tegel. Svart plåttak.

Entré: glasad port med spröjsat ovanfönster, svartvitrutigt marmorgolv, grön sockelpanel, gula väggar, stucktaklist. Trapphus med golv, väggar och tak som entré och kalkstenstrappor. Genombruten trappspindel med räcke av svarvade balusterdockor, hörnlistor, gröna enkeldörrar med fyllningar. Piskbalkonger.

Entrén har sedan inventeringen målats om.

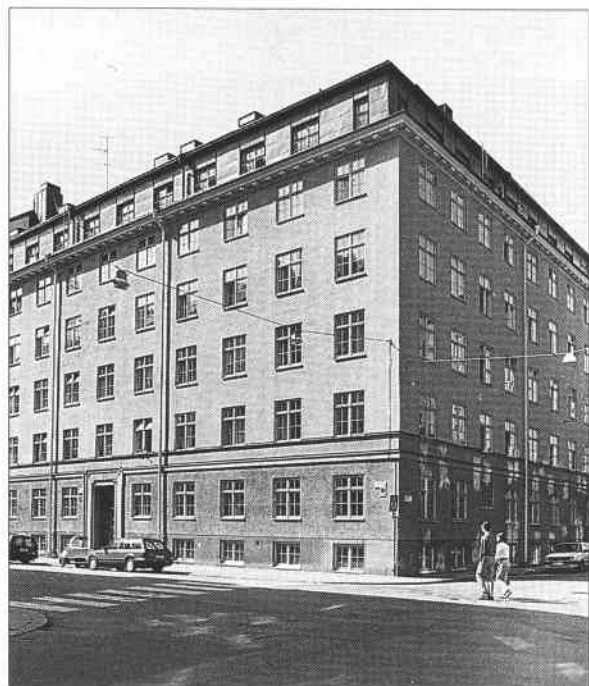
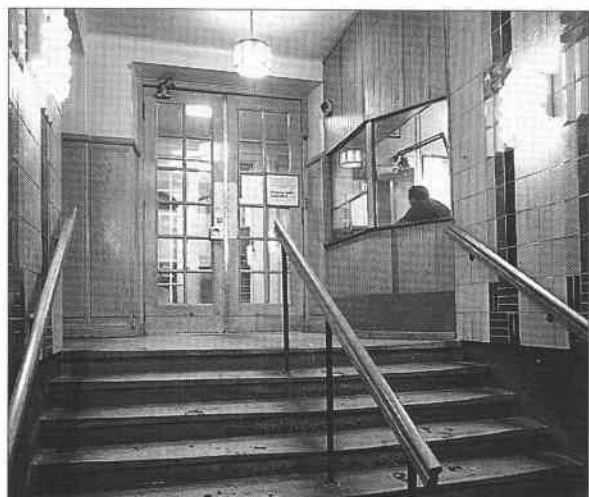
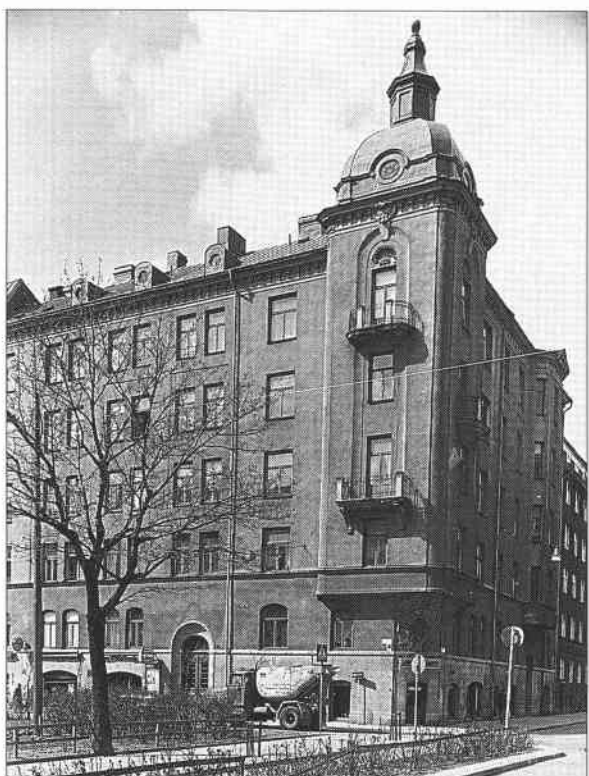
Pelikanen 8

Besökt lägenhet bevarar sockelpanel, bröst- och smygpanel i fönster, smygpanel i dörrar, skjutdörrar och enkeldörrar med fyllningar, stucktaklist och takrosett. Öppen spis vitslammad med svart granit. Halvmodernt kök.

Fasaden har sedan inventeringen putsats i ljus beige, entrén målats i vitt.

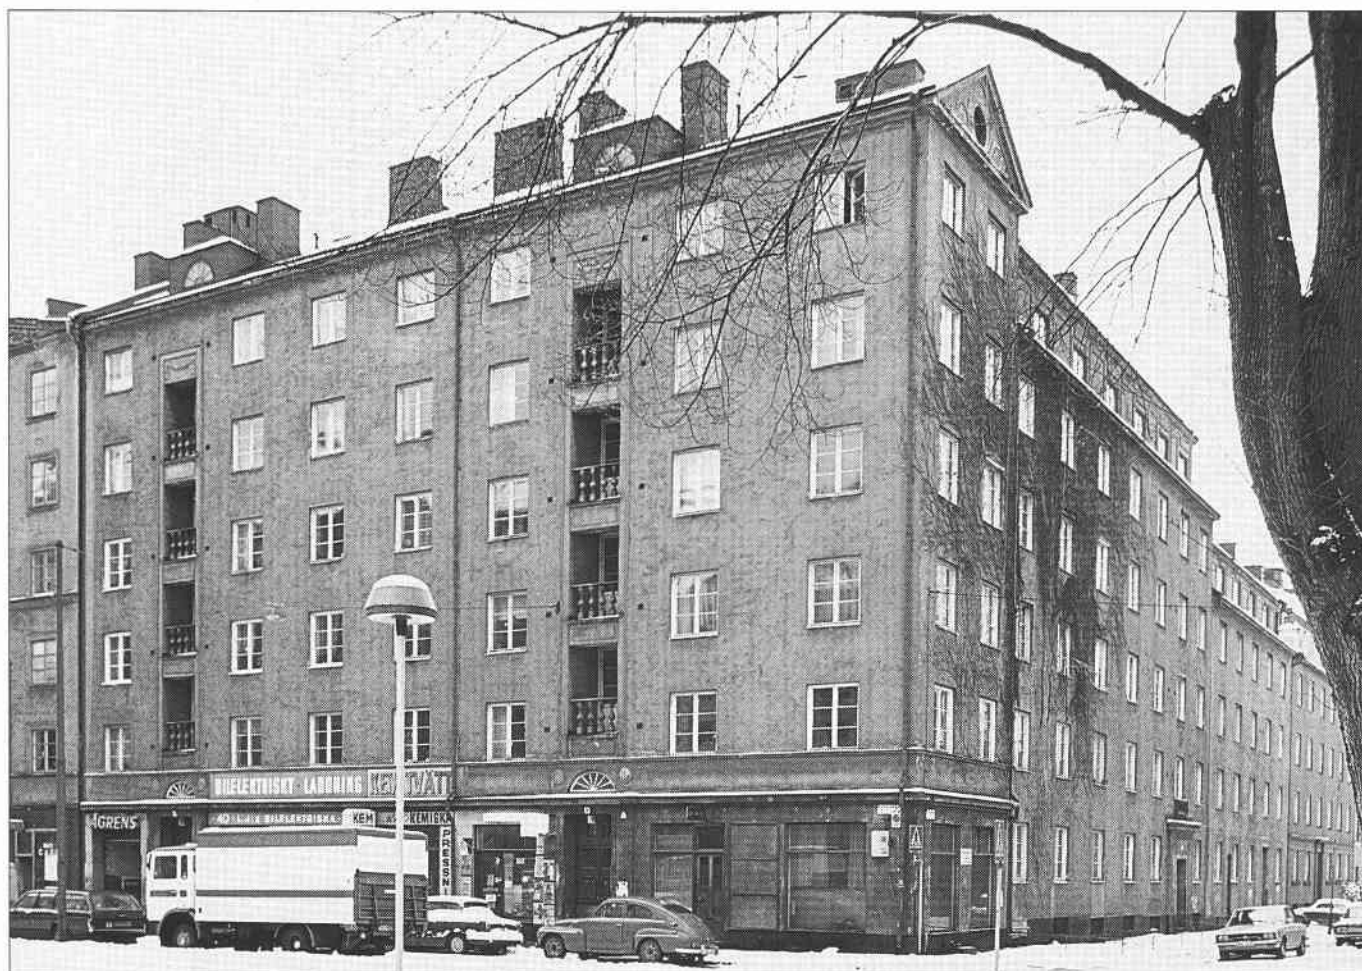
Hörnet av Brännerigatan och Katarina Bangata. Foto 1978.

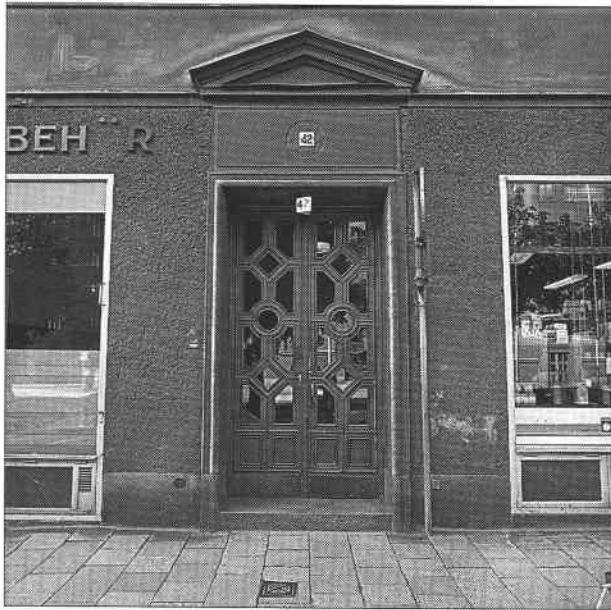
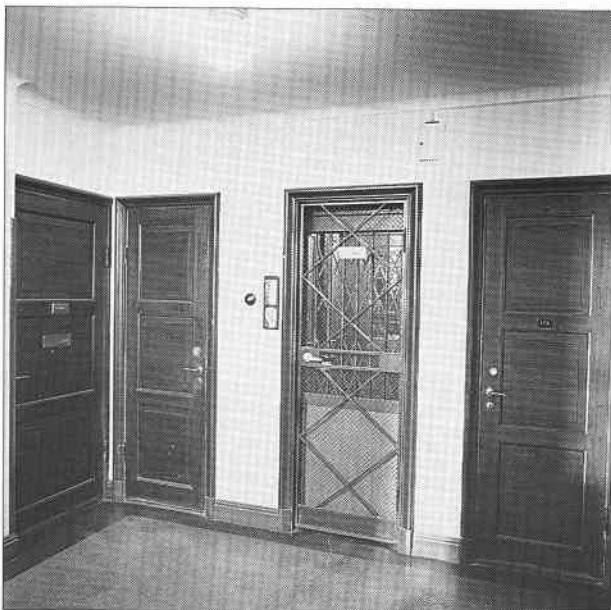
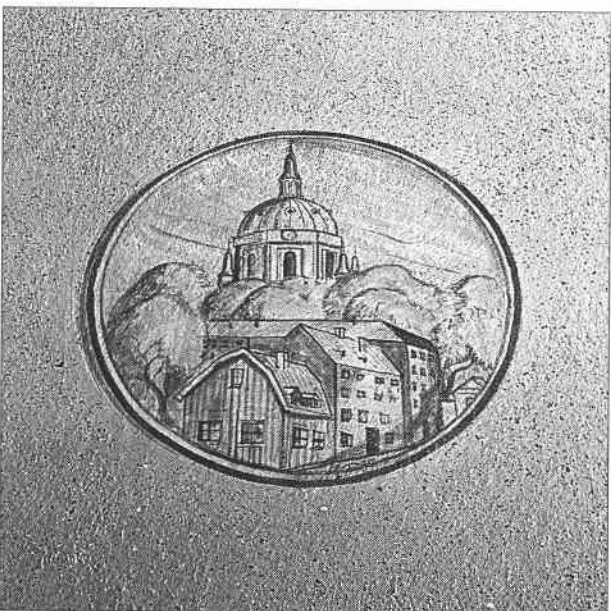
Bilden längst upp t v visar portalen Katarina Bangata 42 och t h entrén. Mitten t v trappplan i samma fastighet och t h trappplan Katarina Bangata 46 / Södermannagatan 42. Nederst t v väggmålning i entrén nr 46 och t h porten Södermannagatan 42.
