II UTREDNINGSRISULTAT

II.1 Byggnadshistorisk redogörelse

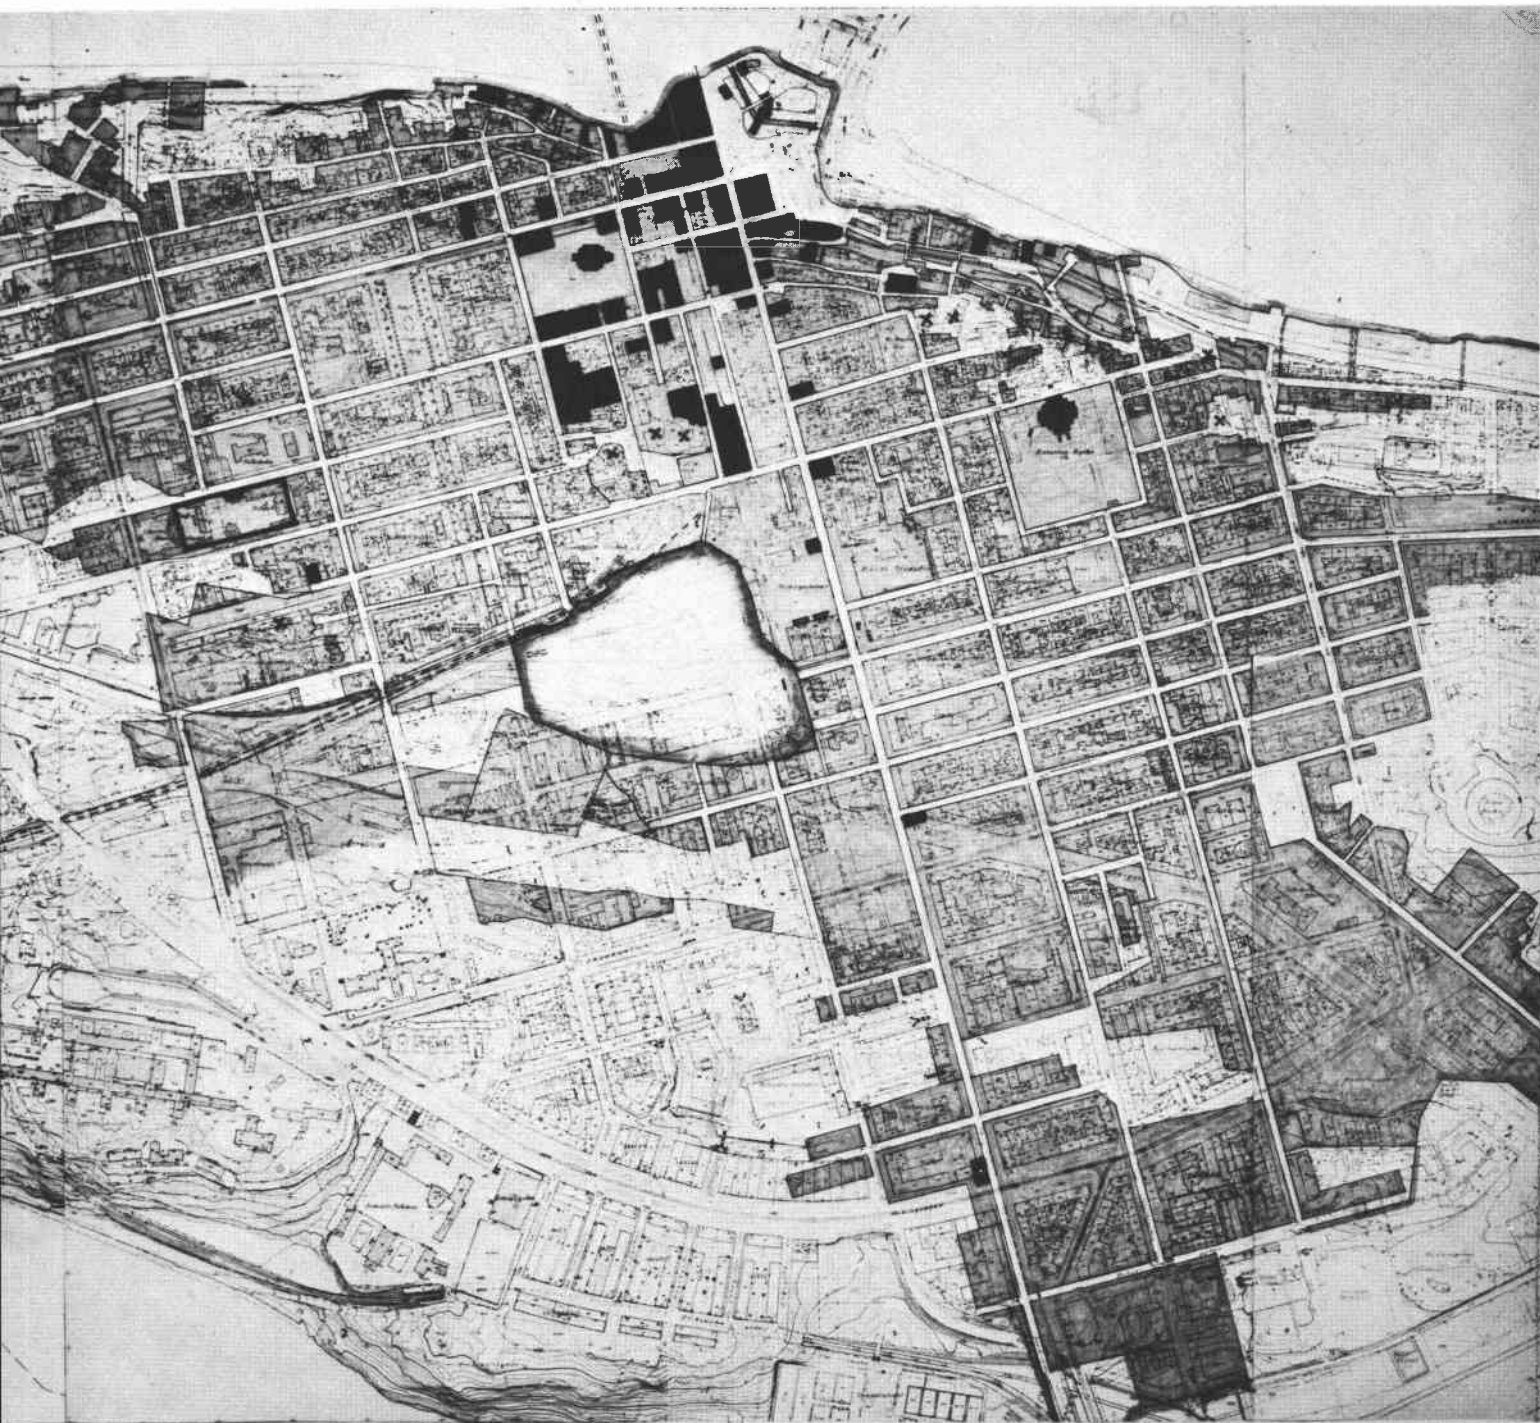
Bild 1. Kartsammanställning efter Holms tomtbok 1674 och 1679.
Svart betecknar tomter där stenhuss finns enligt mantalslängden
1676.

Större delen av utredningsområdet var vid denna tid bebyggd; fortfarande huvudsakligen med trähus. Av bebyggelse orörda arealer inom området var bergspartierna norr om Katarina kyrka - delar av kv Häckelfjäll och Drottningen - och ett stycke motsvarande kvarteren Fiskaren Mindre och Hökens Kvarn, öster om kyrkan det bergsparti där nu Statens institut för företagsutveckling är beläget samt större delen av Stigberget utom en rad tomter norr om nuvarande Fjällgatan och två tomter vid Stigbergsgatan. Stora delar av bebyggelseområdet upptogs dock fortfarande av trädgårdar. Se bild 1.

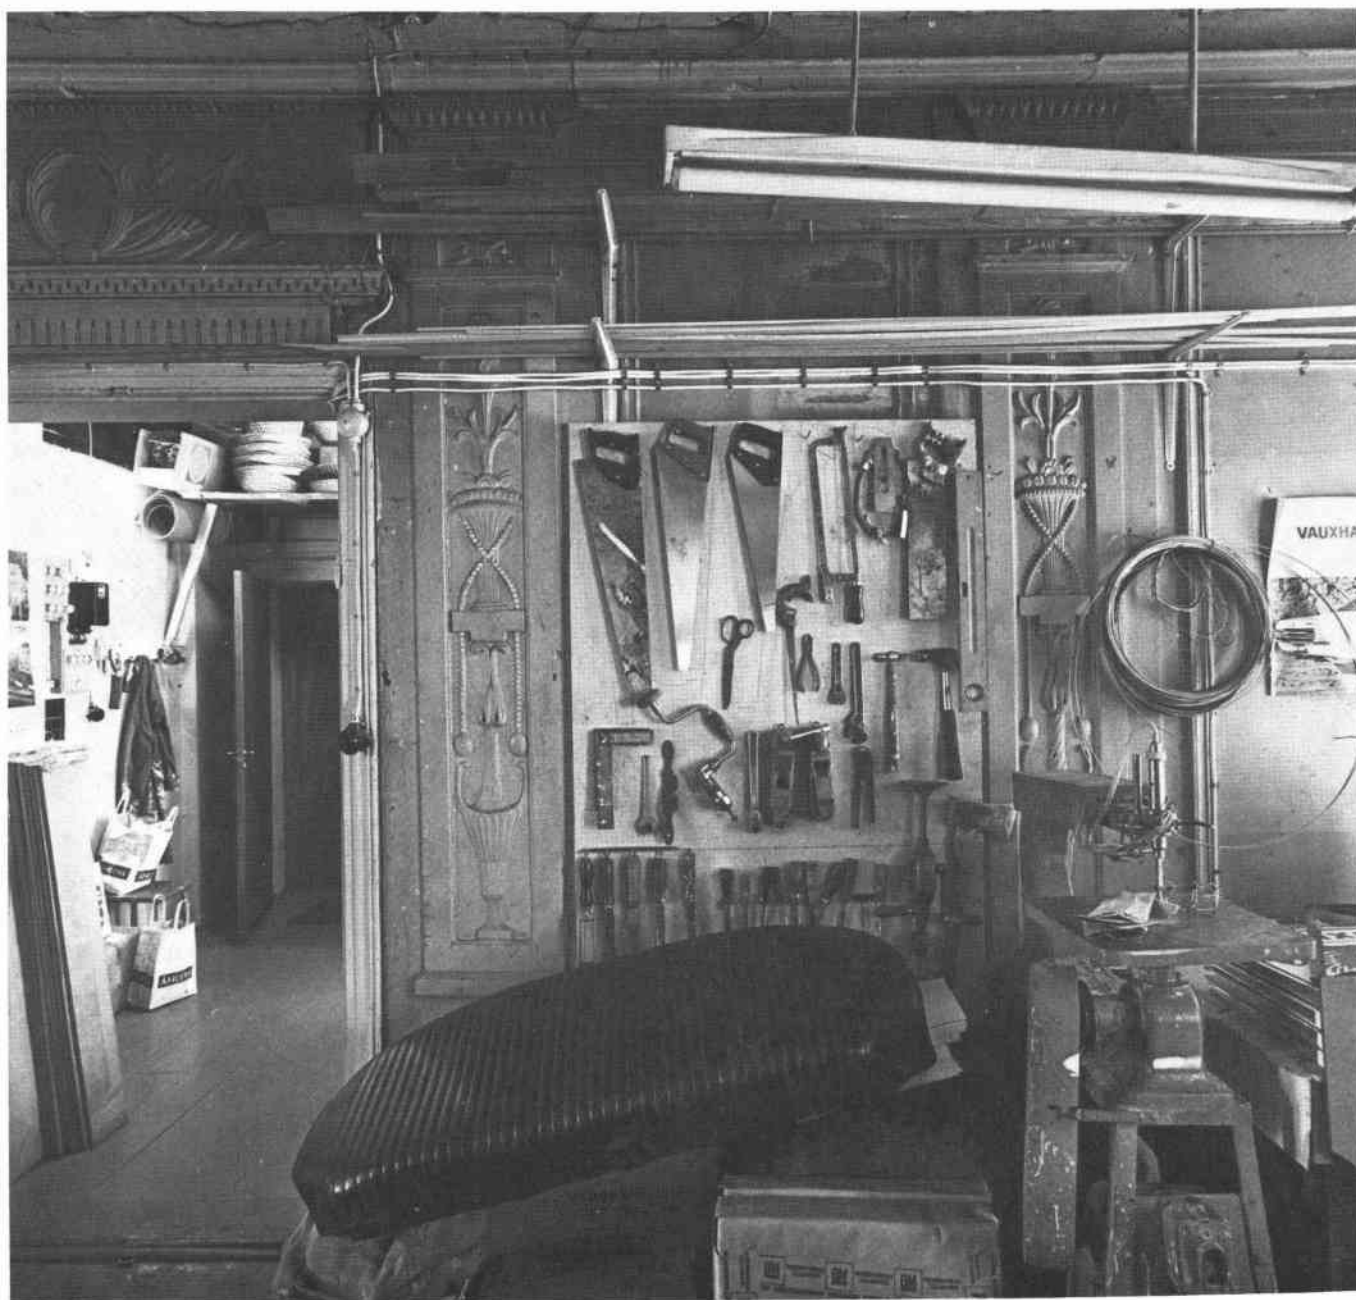
Bild 7. Interiör från Dalsland 2 med bevarade väggpaneler från slutet av 1700-talet. Foto 1971.

De genomförda byggnadshistoriska forskningarna i samband med inventeringen har givit oss konkreta byggnadsdata om många av de anonyma småhus från seklet som man tidigare endast haft begränsad kunskap om. Inventeringen av de enskilda byggnaderna har också medfört att vi fått en dokumenterad kunskap om bevarade interiördetaljer från seklet - interiörer som i vissa fall tidigare ej varit kända. Bland dessa kan nämnas vackra snidade vägghpaneler, troligen utförda av ebenisten Didrick Fick, som smyckar ett helt rum, nu verkstad, i en byggnad vid Södergatan (Dalsland 2). Se bild 7.

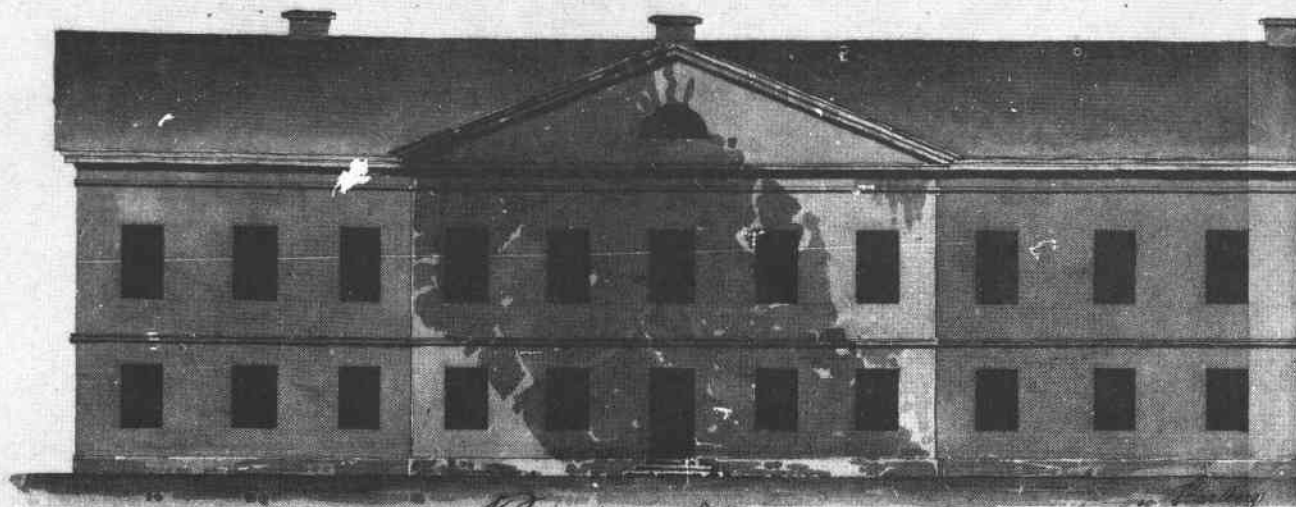
Bild 8. Byggnadsnämndsritning till Östergötland 21 inom kv Närke 1820.

Ett societetshus uppfördes för Samfundet Vänskap och Vålgörande efter ritningar av arkitekt F Carlberg vid S:t Paulsgatan 13 (Östergötland 21) år 1820. Se bild 8. Under 1830-talet uppfördes en envåningsbyggnad vid Götgatan (Västergötland 21) som senare inrymde Reisenhoffs bageri. Den påbyggdes 1866. Under samma decennium uppfördes en byggnad på den högsta delen av Katarinaberget (Fiskaren Mindre 14) där en optisk telegraf placerades. Ett av de bästa exemplen på empirearkitektur i Stockholm är den under 1840-talet byggda Navigationsskolan vid Mosebacke torg (Hökens Kvarn 1). Arkitekt för denna byggnad var C G Blom-Carlsson. Den s k Slaktargården (Rudan Mindre 4) som ombyggdes 1841 är ett fint exempel på tidens fasadarkitektur i trä. Den ofta omskrivna byggnad som från 1845 inrymde Allmänna Arbetsinrättningen och som uppkallats efter en tidigare ägare, fabrikör P C Dillström, uppfördes och om- och tillbyggdes under perioden (f d Glasbruket Mindre 3. 4. 5. 6. 7. 8).

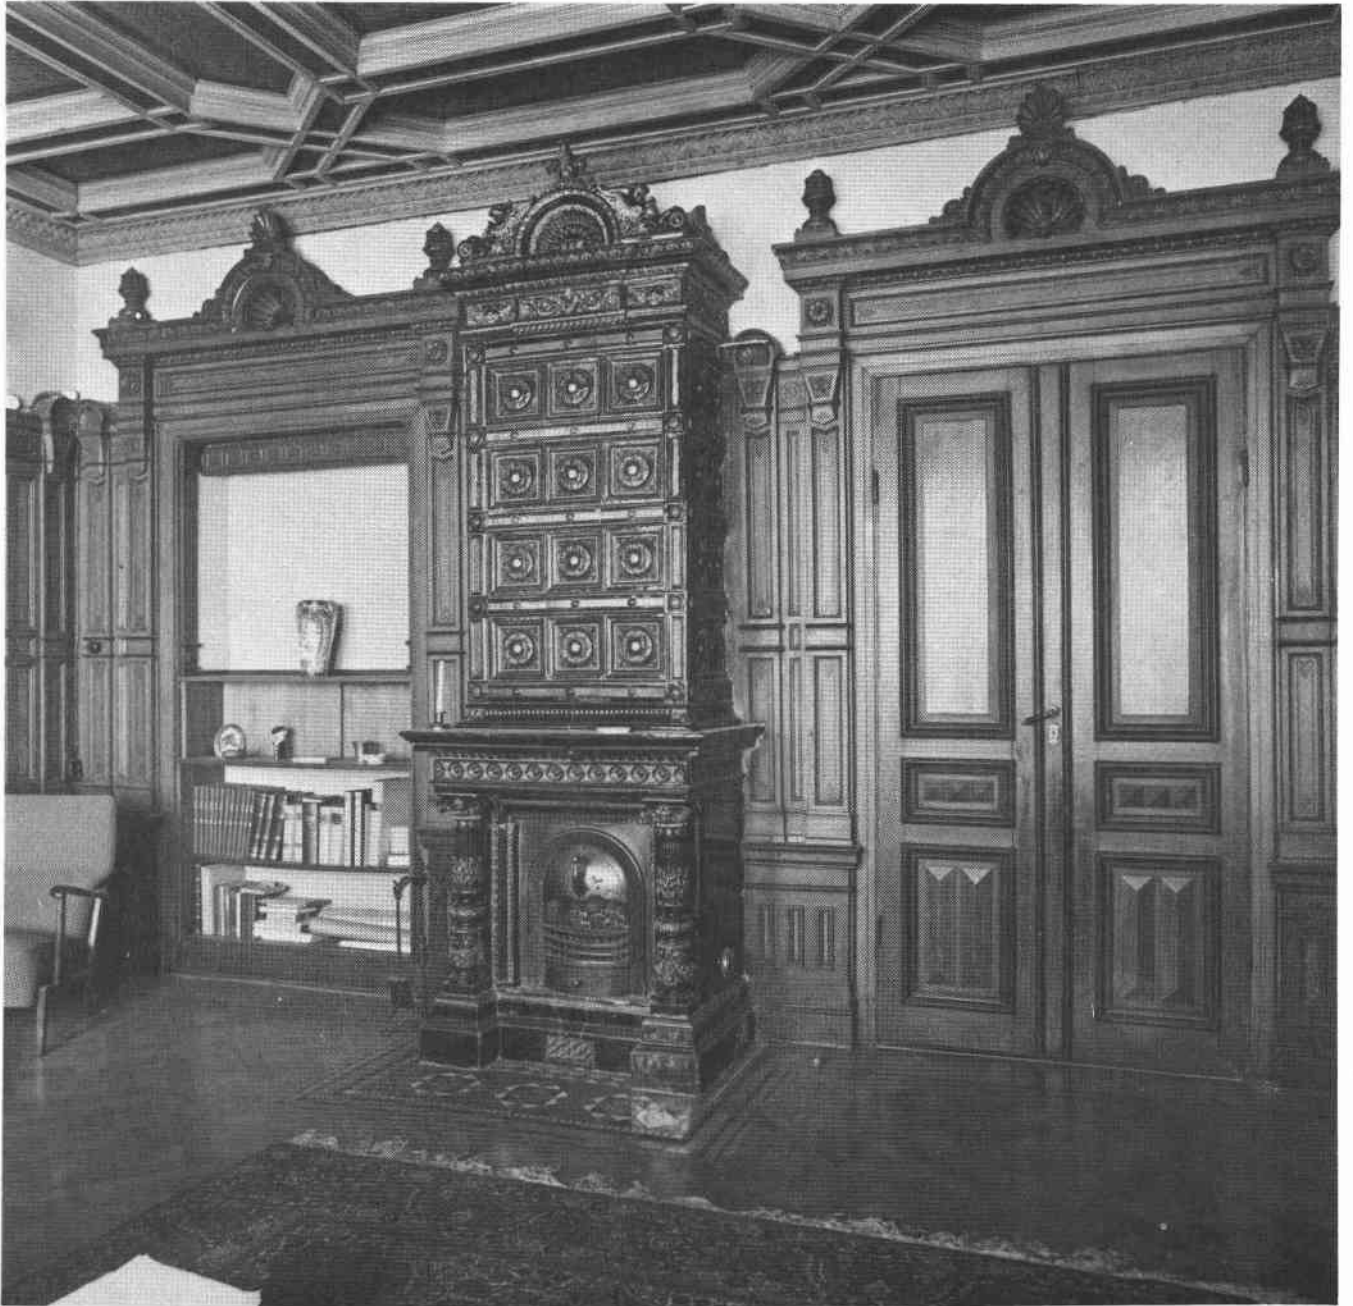
Bild 13. Interiör Östergötland 23 inom kv Närke. Foto 1971.

Inom området finns vissa representativt utformade byggnader, som exempelvis den av arkitekten Johan Laurentz ritade byggnaden i hörnet Götgatan - Höbergsgatan (Västergötland 20) eller fastigheten **Kejsaren 19 (Höbergsgatan 32 A)**. Genom den genomförda inventeringen har också dokumenterats en rad välbevarade interiörer från denna tid. Se bild 13 och 14.
