Dold stadsbebyggelse kommer i dagen

Kvarteret Skären på Norrmalm

Kvarteret Mälaren på Södermalm

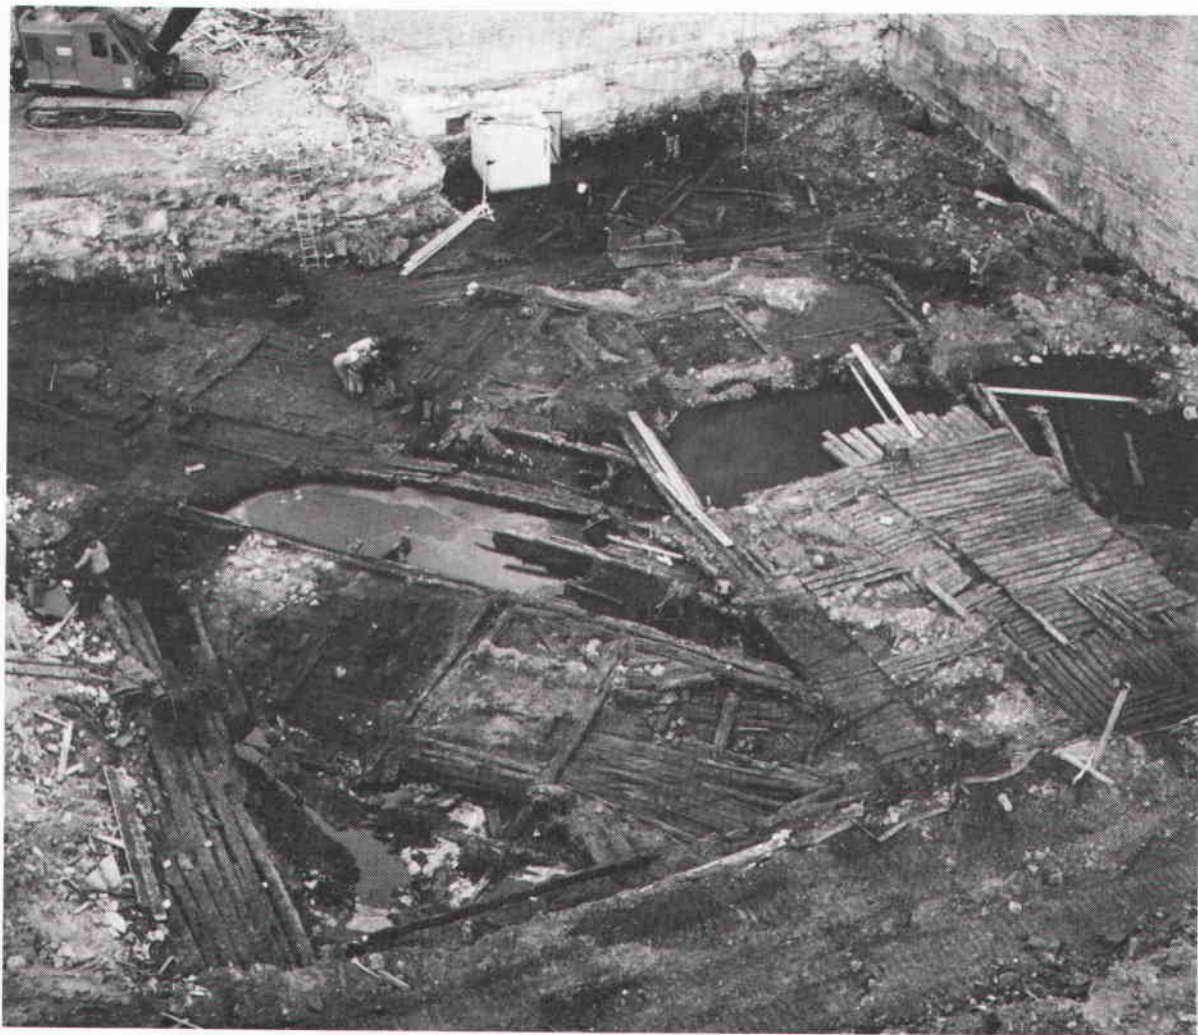
Översiktsbild av undersökningsområdet i kvarteret Skären. Bottenstockar och golv till trähusbebyggelsen före 1640 års gatureglering är delvis framtagna och syns snett genom kvarteret. De stockar som ligger i kvarterets sträckning är rustbäddar till de senare byggda stenhusen. Foto Arnd Fischer 1982, SSM.

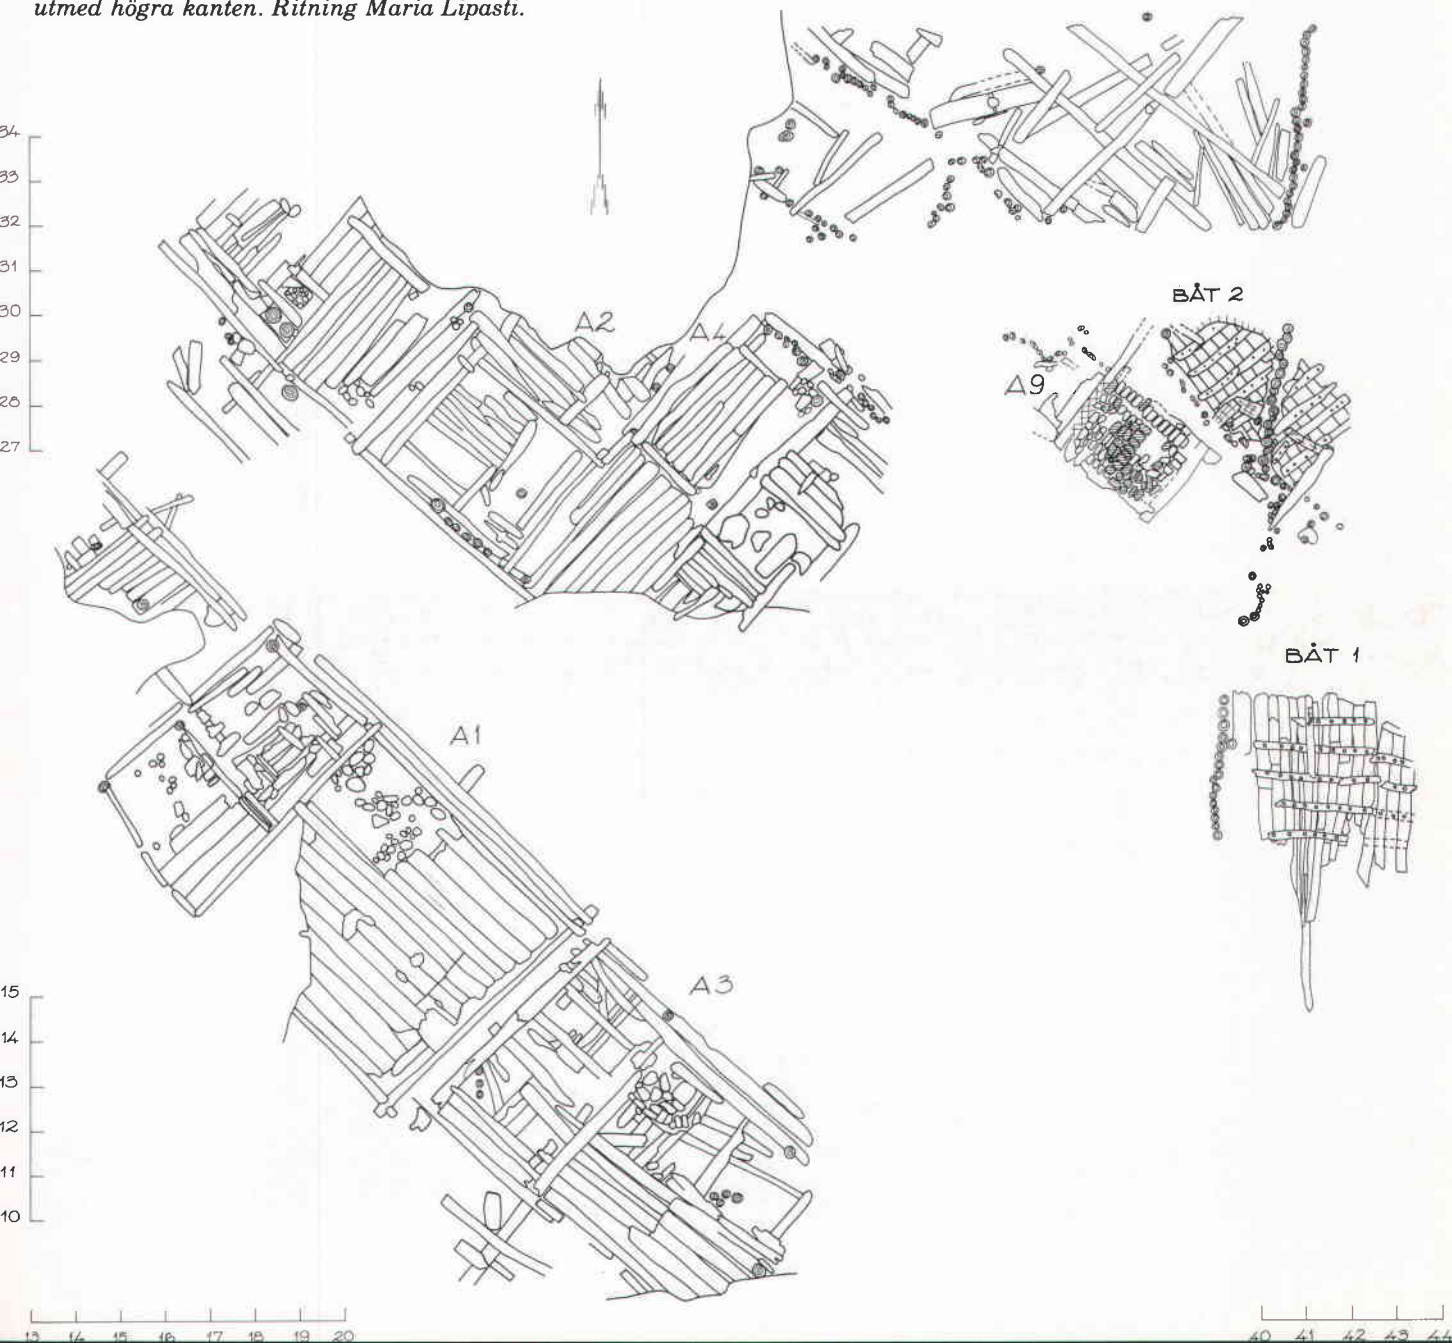
Planritning av området upprättad vid undersökningen 1982-83. A1, A2, A3 lämningar av timmerhus, A4 broläggning, A9 ugn, allt från före 1640. Båt 1 och 2 ingår i utfyllnad av stranden. Pårad i nord-sydlig riktning utmed högra kanten. Ritning Maria Lipasti.

Träbebyggelsen låg i två parallella rader som skildes åt av ett ca fem meter brett obebyggt område. I den sydliga raden låg två, eventuellt fler knuttimrade hus. I ett av husen (A1), som bör ha använts som bostad, fanns det tydliga spår kvar av rumsindelningen. Huset hade den traditionella formen av en enkelstuga, förr en vanlig husform på landsbygden

större område lagt ut stockar och plank, en broläggning (A4) över de fuktiga utfyllnadsmassorna för att få fastare och torrare mark att gå på. Broläggningen var regelbundet lagd men man hade använt både uttjänt virke och ojämna stockar, bland annat en stock där gångjärn från en dörr fortfarande satt kvar.

Intill broläggningen i nordväst låg ett litet knuttimrat hus, (A2), där endast bottenstockarna till två långsidor och en kortsida var bevarade. Att detta hus hade blivit brandskadat vid eldsvådan var uppen-

Vid strandkanten i den östra delen av området låg strax innanför pålraden, som utgjorde kajskoning, en ca 2 x 2 m stor ugnsbotten (A9). Ugnen låg i samma riktning som träbebyggelsen och bör också ha tillkommit före gaturegleringen. Den var uppbyggd av gråsten i botten och däröver en ram av stockar och två skift tegelsten i bruk. Troligen var det en ugn i en badstuga eller ett brygghus. Under en av stockarna låg en kvarnsten.

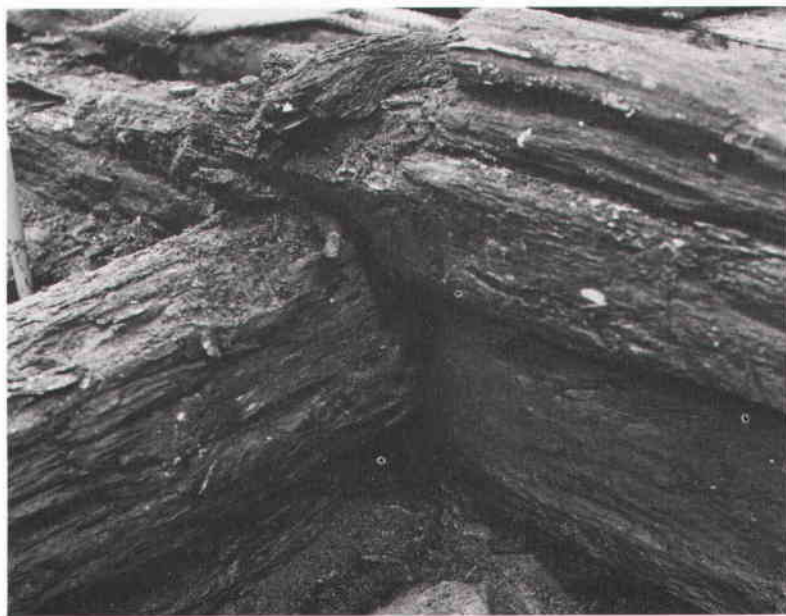
Knuttimrat hörn i enkelstugan. Foto Yvonne Strid 1983, SSM.

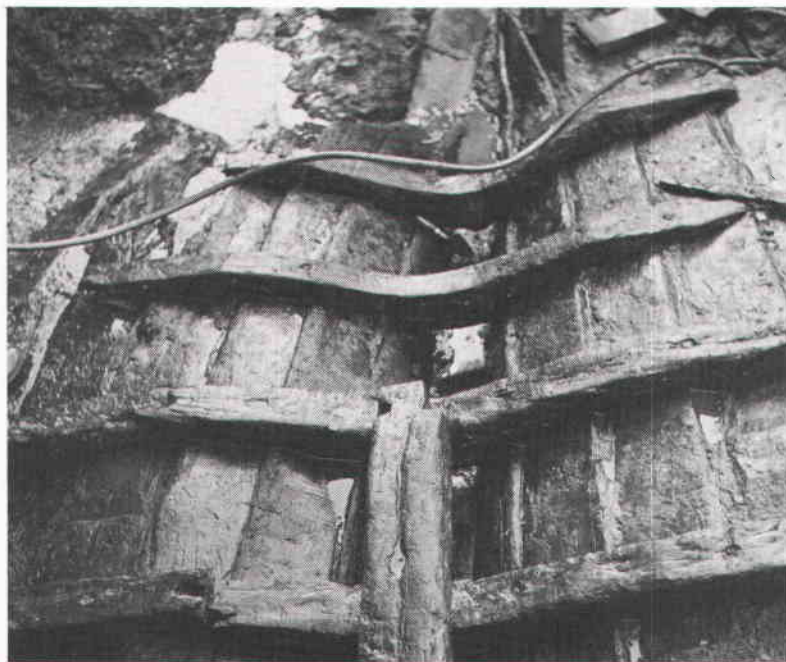
Del av båt 1 fotograferad från norr. Foto A Fischer 1983, SSM.

Av båt 1 var bevarat botten och del av skrovets sidor, kölsvin, stäv, bottenstockar och en del av upplängorna. Bara det förliga partiet av skrovet från förstäven till mastspåret kunde friläggas och dokumenteras. Den dokumenterade delen av vraket hade en längd av 6,9 m, bredden var 3,6 m. Fartyget var huvudsakligen byggt av ek och borden var samman-

fogade med klinknaglar av järn. Förstäven var utfallande och krum och hade urtag för bordhalsarna. Kölsvinet var försett med ett mastspår som visar att fartyget varit riggat, förmodligen med *en* mast. Man kan anta att fartyget varit ett mindre, seglande lastfartyg.

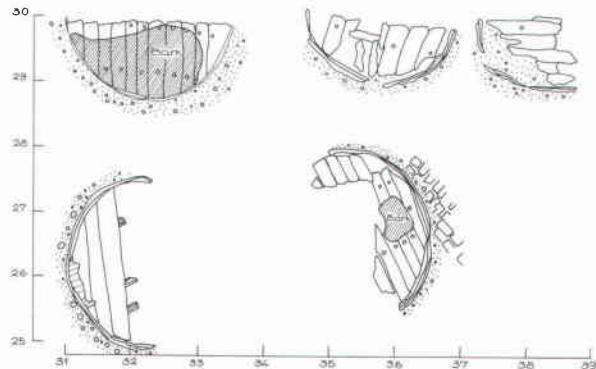
Laggade träkar använda vid garvning av hudar. Karen är avskurna av senare bebyggelse. Uppmätning av författaren 1982. Ritning av M Lipasti.

Att garveriverksamhet bedrivits på området vittnar de rester av laggade träkar om som påträffades. Delar av stavar och bottnar till fem stora laggkar, ca 2,5 m i diameter, låg i två rader väster om ugnen (A9). Karen var placerade på ett tjockt lager av grus och sten. I flera av dem fanns rester av bark kvar från läderberedningen.

En av bottnarna låg över ett hörn av ugnen och ett annat kar stod på båt 2, som i sin tur låg över pålraden. Fyndomständigheterna pekar på att karen använts efter gaturegleringen och den fortsatta utfyllnaden av stranden. Enligt ägarlängder för kvarteret fanns här en garvare vid namn Staffan Mattson året 1644 och ett tjugotal år framåt.

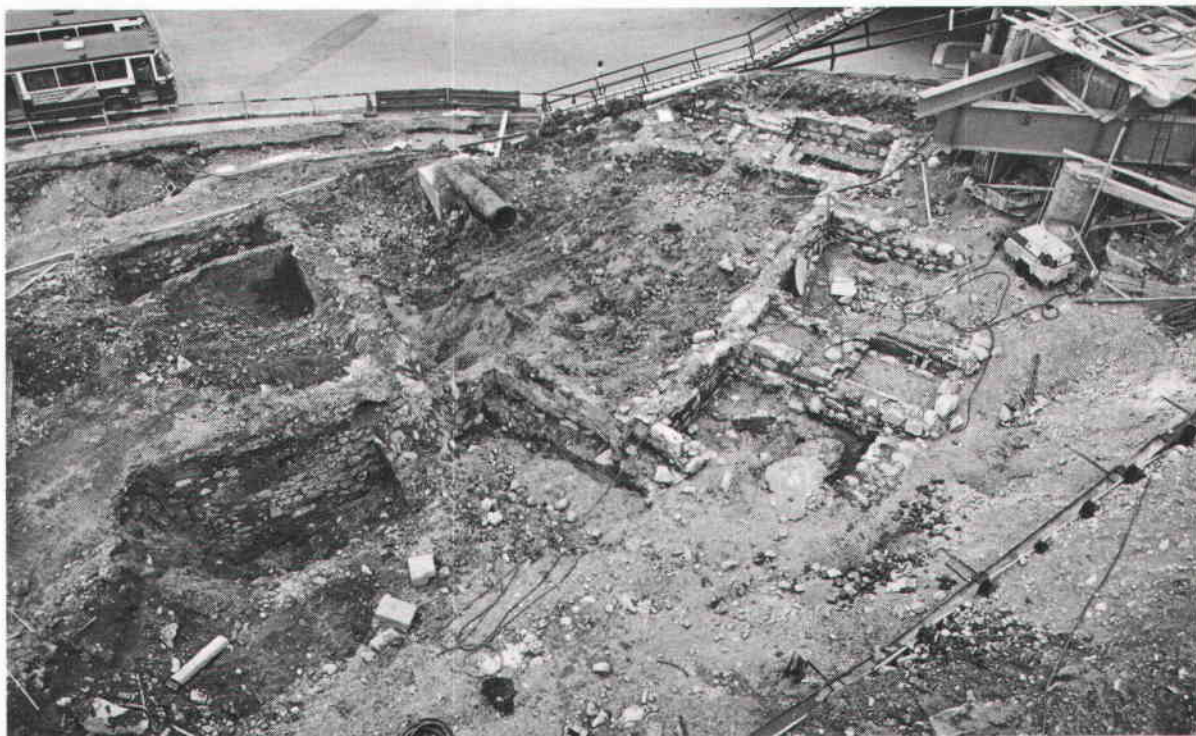
Utgrävningsområdet sett mot norr. Tv syns resterna av de la Gardies 1600-talspalats, th bebyggelseämningar från före gaturegleringen på 1640-talet i kvarteret Järngravan övra. Fotot är taget uppifrån hörnhuset i kvarteret Överkikaren av G Fredriksson 1984, SSM.

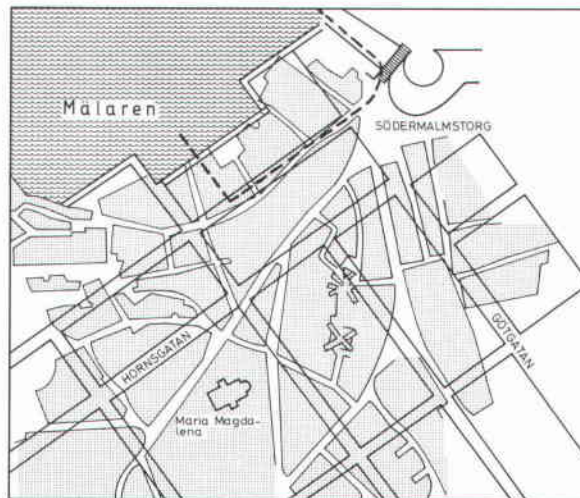
Detalj av gaturegleringskarta från 1600-talets mitt med rutnätsplanen lagd på det medeltida gatunätet. Byggnadslämningar både från tiden före och efter regleringen påträffades inom det streckade utgrävningsområdet. Ritning M Lipasti.

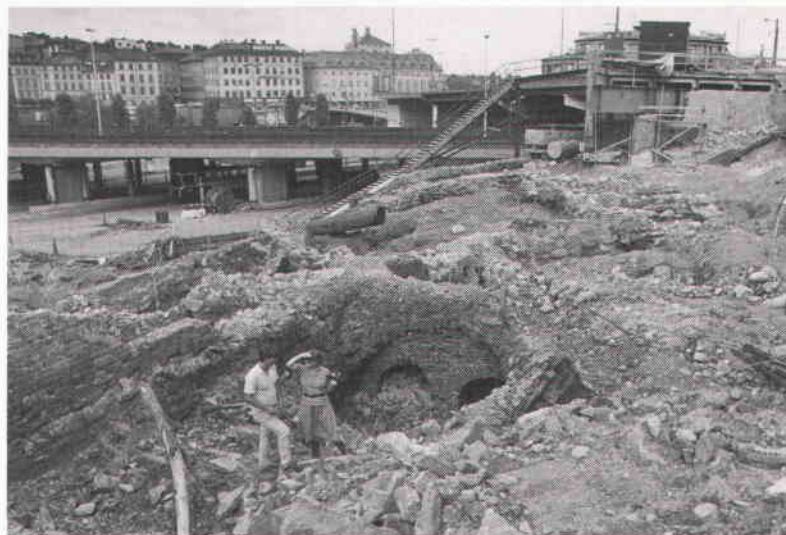
Vy från väster över utgrävningsområdet. Ett myller av byggnadslämningar från olika tider. Personerna på bilden står i det de la Gardieska palatsets huvudbyggnad. I bakgrunden skymtar de äldre byggnaderna anlagda efter det medeltida gatunätet. Foto Kent Lundqvist, Stockholms-Tidningen, juli 1984.

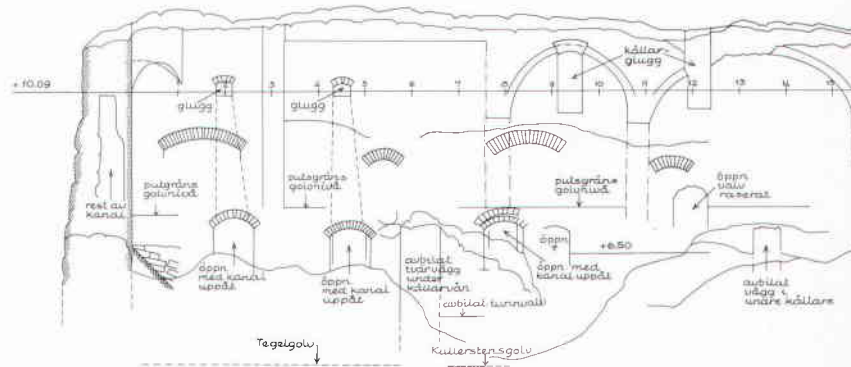
Uppmåtningsritning av de la Gardieska palatsets södra källarmur, den bäst bevarade. Palatset hade källare i två våningar. Muren var bevarad till hela 9 meters höjd. En mängd kanaler, igensättningar och gluggar kunde iakttagas i murverket. Uppmåtning Gärd Fogde m.fl. Ritning M Lipasti.

En annan anledning till att 1600-talspalatsets källare var så intakta, är att de hade utnyttjats i senare bebyggelse. Efter branden 1759, då både palatset och det intilliggande sockerbruket eldhärjades, rev man byggnaderna men behöll källarvåningarna som inte var skadade och byggde nya hus på dessa. Därför kunde en mängd byggnadsskeden avläsas i murverket. Här och var fanns förstärkningar, igensatta källarluggar och till och med hela rum som inte hade utnyttjats i de senare uppförda byggnaderna.

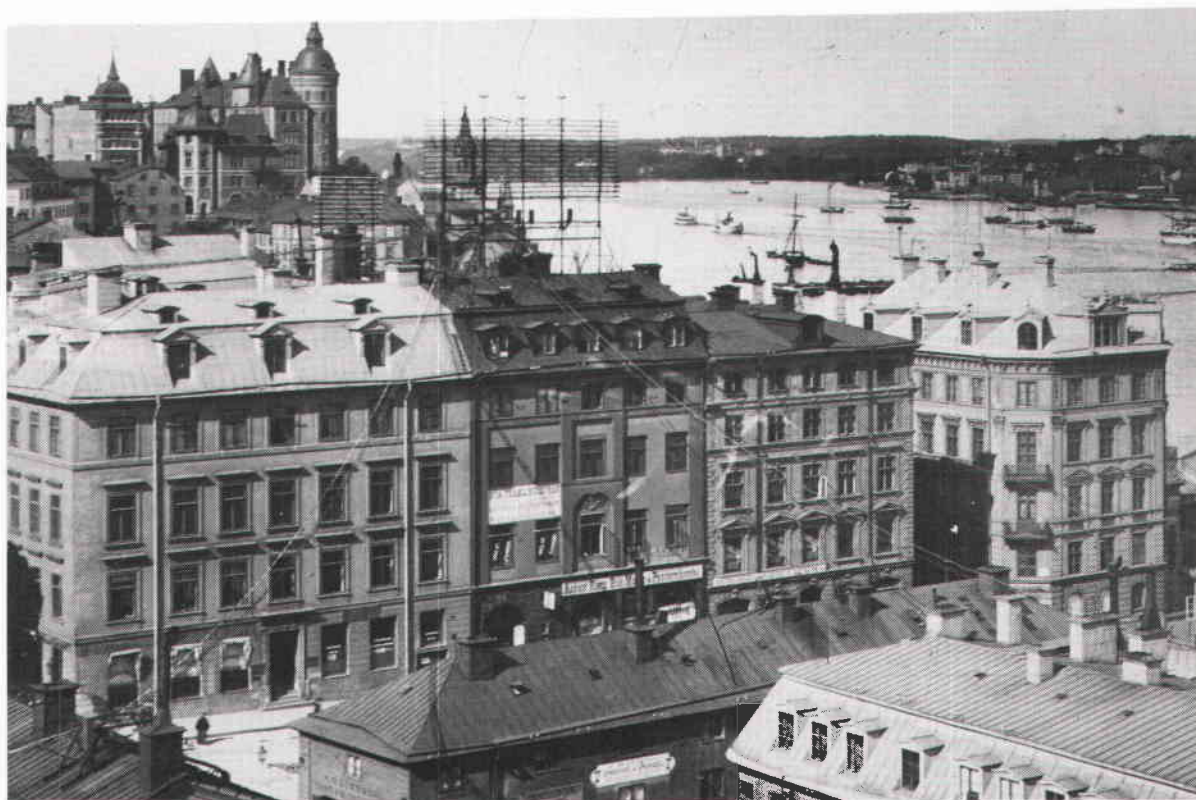
Vy från sydost mot Södermalmstorg. I bildens högra del kv Mälaren med ett rikt utsmyckat hyreshus i fem våningar ritat av J F Åbom 1862 och uppfört på de la Gardieska palatsets grundmurar. Huset revs på 1940-talet. Bilden är tagen 1905. Ur Lamms samling, SSM.

1862 ordnades den övertäckta källartomten närmast torget upp, den del som nyttjats som magasin, och ett vackert hyreshus i fem våningar uppfördes på det gamla palatsets murar. På så sätt har Leijonancers och de la Gardies en gång så pampiga byggnad fått leva kvar, om än i ny skepnad genom århundraden och de gamla grundmurarna fått bära upp moderna byggnader.
